**Rapport de mission de repérage des matériaux et produits contenant de l'amiante à intégrer au dossier technique « amiante »
(listes A et B de l'annexe 13-9 du Code de la Santé publique)**

Numéro de dossier : 6179321-1-1
Date du repérage : 12/08/2014

Immeuble bâti visité	
Adresse	Rue : Crèche Roucas Blanc - 14 traverse serre Bât., escalier, niveau, appartement n°, lot n°: Lot numéro Non communiqué, Code postal, ville : . 13007 MARSEILLE
Périmètre de repérage : Ensemble de la propriété
Type de logement : Crèche
Fonction principale du bâtiment : Autres
Année de construction : Inconnue

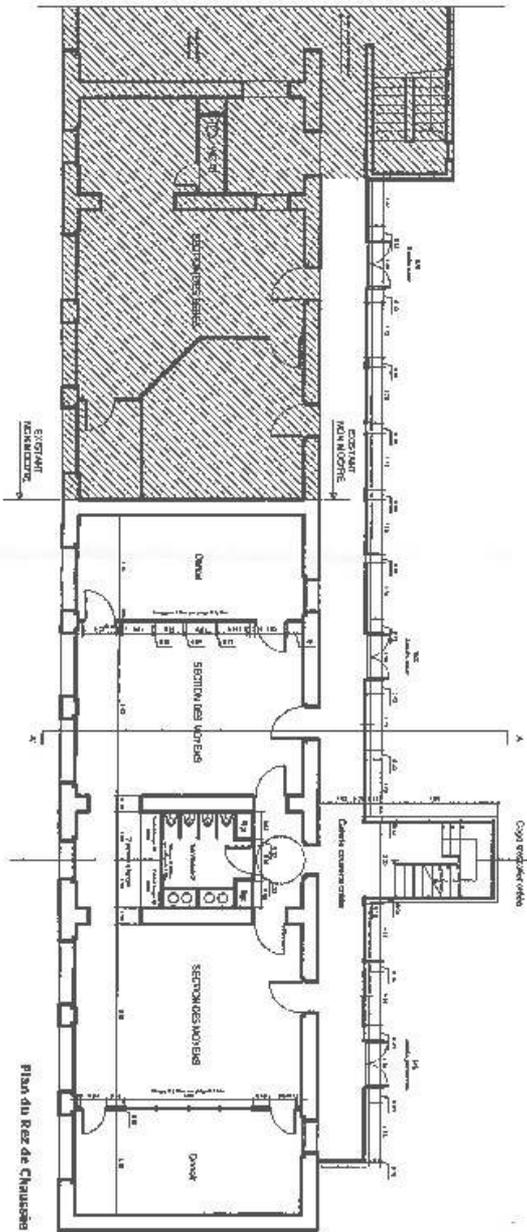
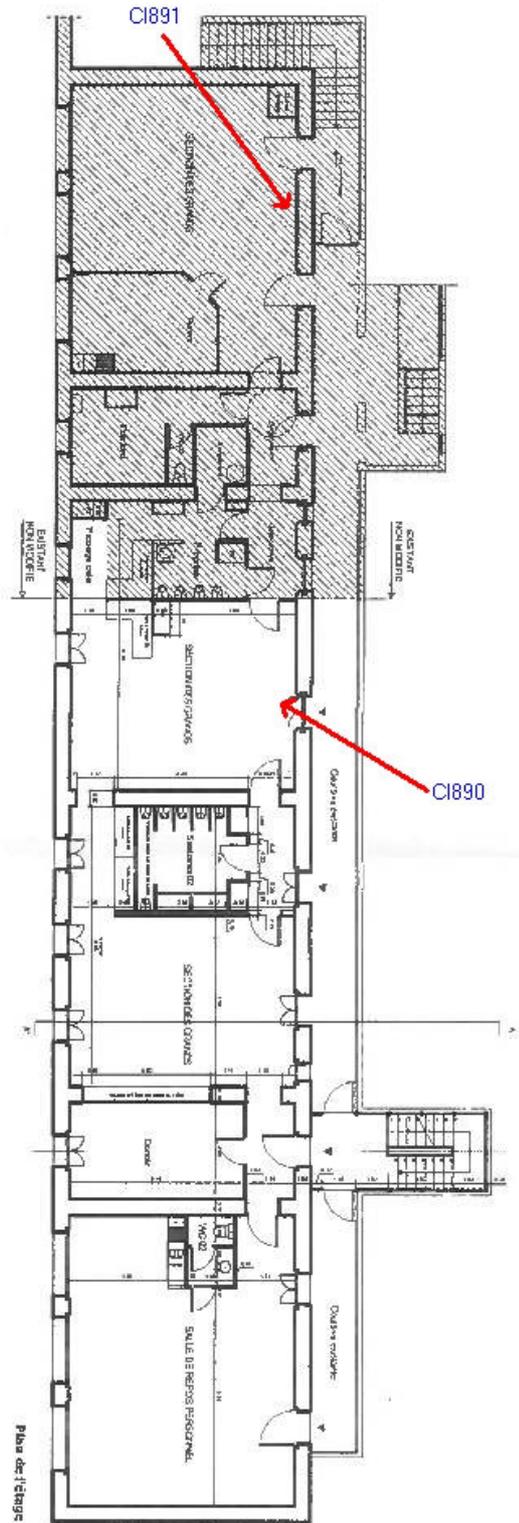
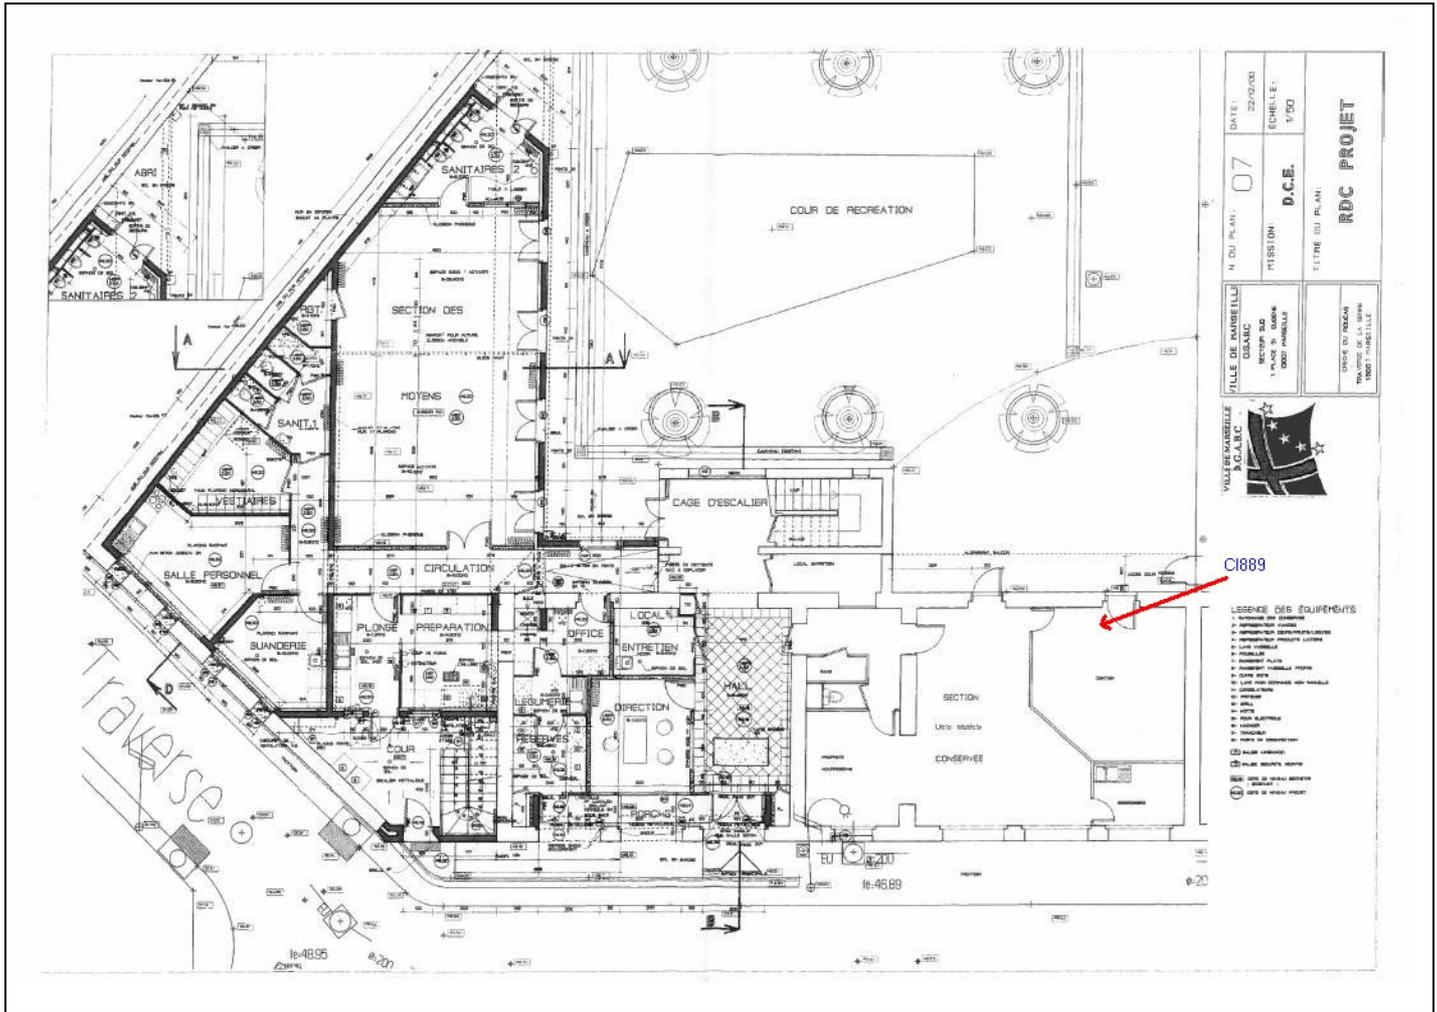
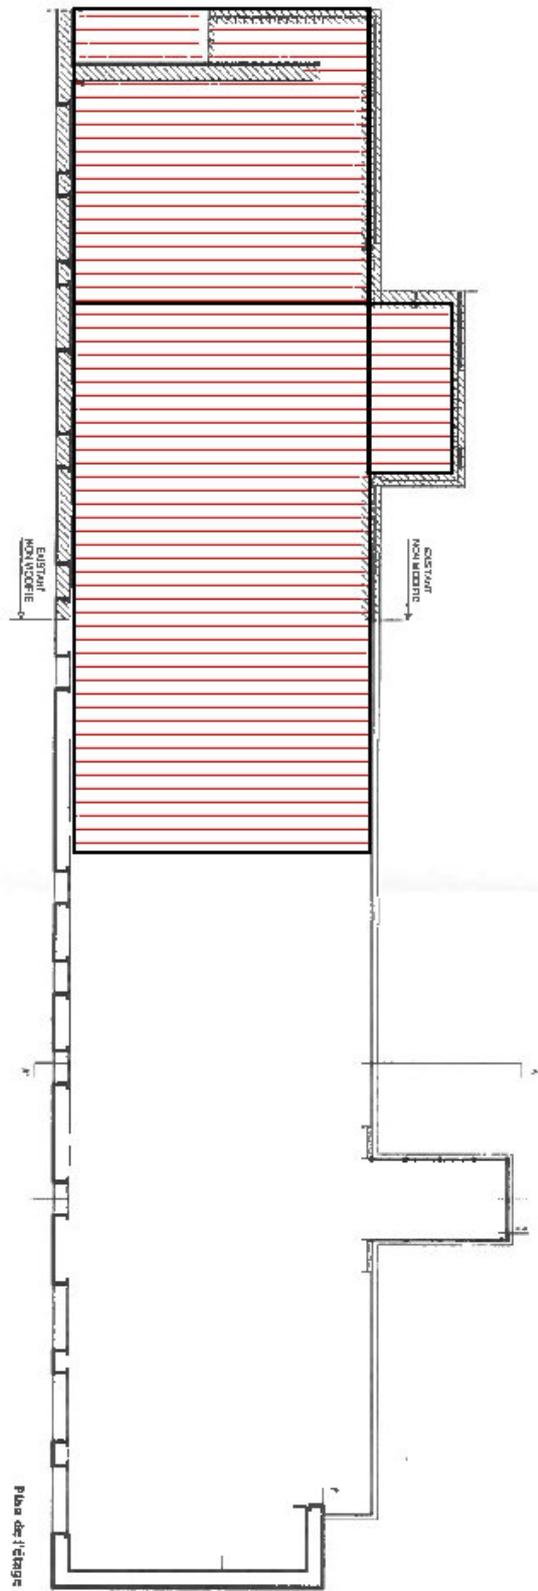
7.1 - Annexe - Schéma de repérage

Localisation	Identifiant + Description	Conclusion (justification)	Etat de conservation** et préconisations*
1er étage - combles	<u>Identifiant:</u> AC <u>Description:</u> Plaques en amiante-ciment sous tuiles <u>Composant selon la norme:</u> Toiture, terrasse et étanchéité - Plaques ondulées et planes <u>Partie à sonder:</u> Plaques en fibres-ciment	Présence d'amiante (sur jugement de l'opérateur)	Matériau non dégradé Résultat EP** Préconisation : Il est recommandé de réaliser une évaluation périodique.
