## Rapport de repérage des matériaux et produits contenant de l'amiante avant travaux

**RAPPORT DE REPERAGE 18-02-021968 - DAT MUSEE D'ART CONTEMPORAIN-1 / AMIANTE**  
**PARTIES ET ELEMENTS DESIGNES PAR LE DONNEUR D'ORDRE ET ANALYSES PAR LE LABORATOIRE AU SEIN DU**  
**PRESENT RAPPORT.**  
**ETABLI EN UN EXEMPLAIRE ORIGINAL LE 04/05/2018**

Type de bâtiment : Bâtiment  
Numéro (indice) : 18-02-021968 – Musée d'Art Contemporain (1)  
Date du permis de construire (à défaut date de construction) : Non communiqué  
Adresse complète : 69 Rue Haifa  
13008 MARSEILLE  
Référence cadastrale : Section : Non Communiqué  
Bien en copropriété : Pas de copropriété

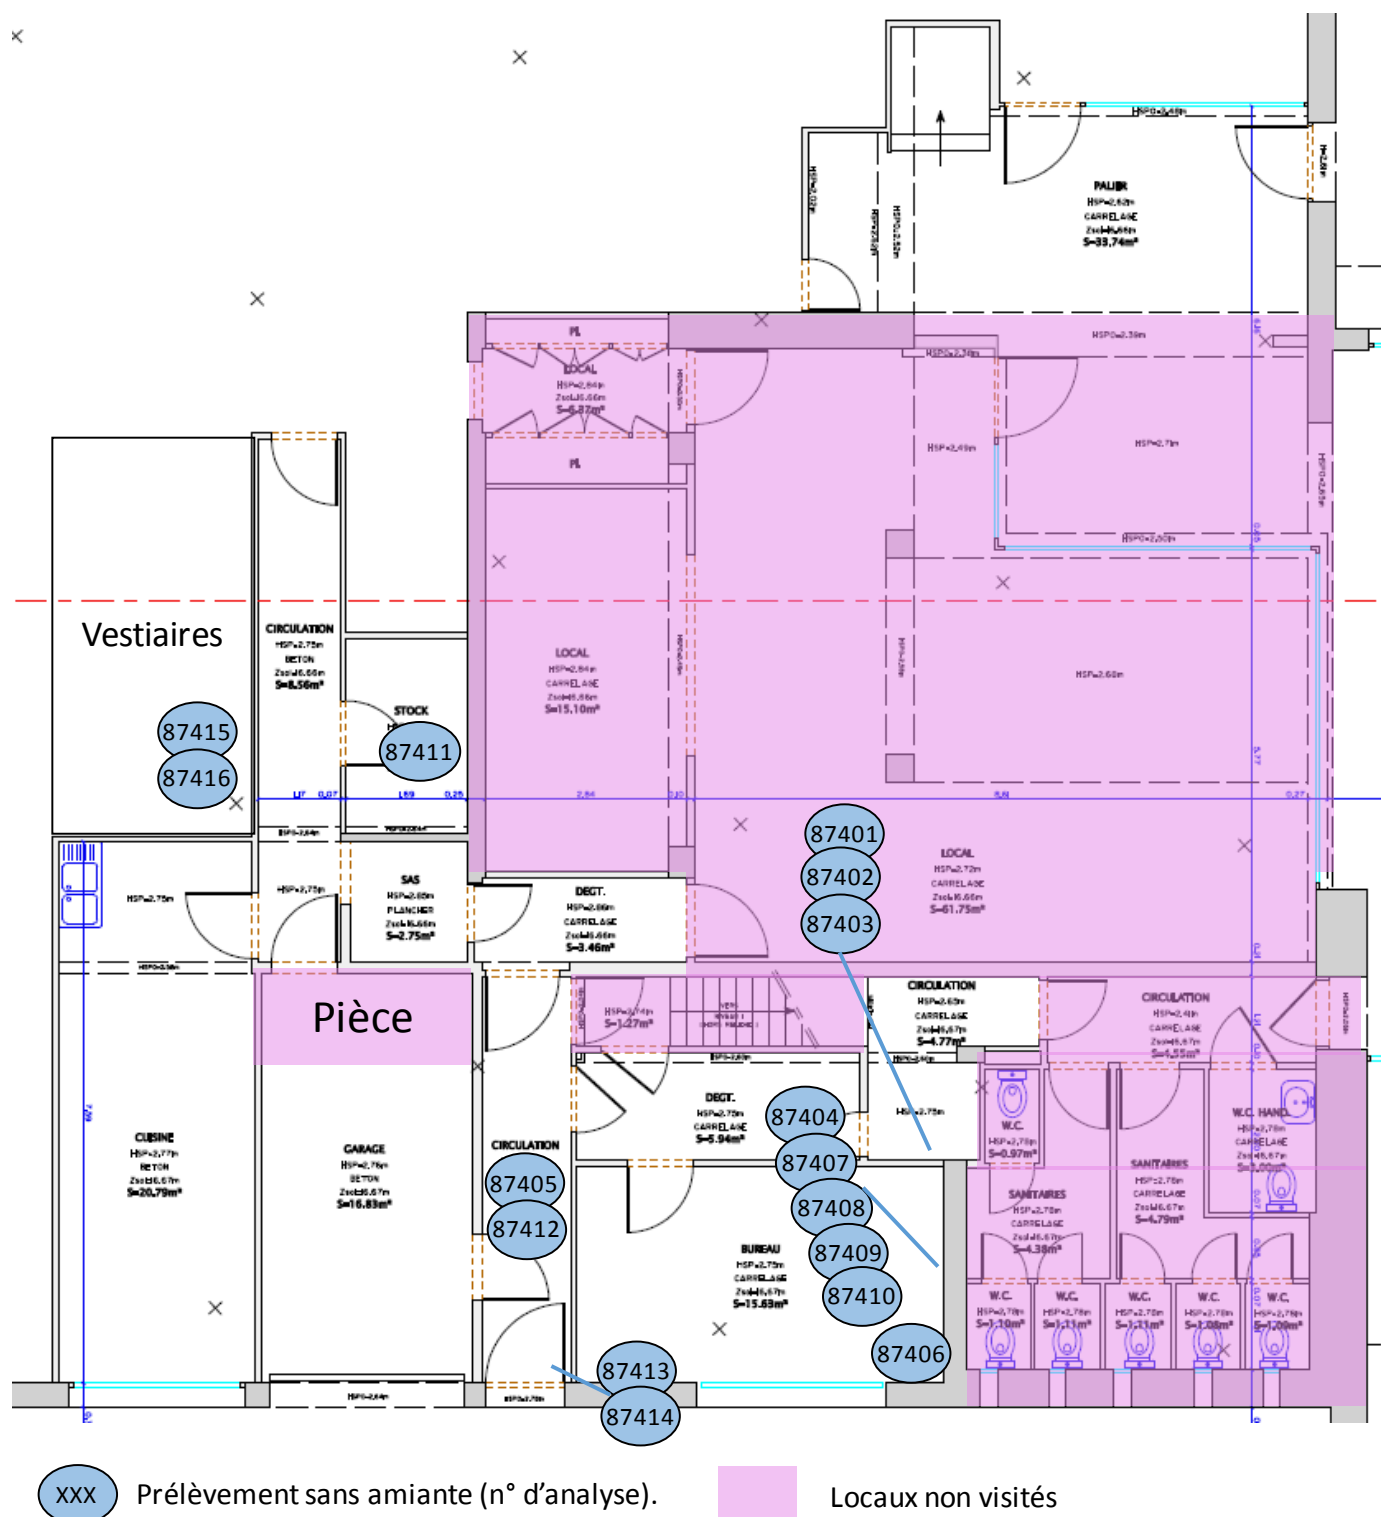
## 2.4 Croquis de localisation des MPCA

*Ceci est un croquis sans échelle. Il ne peut en aucun cas servir de plan.  
Il ne peut être utilisé qu'en version couleur.*
