## DOSSIER TECHNIQUE AMIANTE CONSTITUÉ SUITE À UNE MISSION DE REPÉRAGE DES MATÉRIAUX ET PRODUITS CONTENANT DE L'AMIANTE

Enseignement : primaire/secondaire - Ecole Elémentaire  
Etage : 2 niveaux

**23 Boulevard Botinelly  
13004 - MARSEILLE**

Dossier n° AM 385 - 1405 - 437

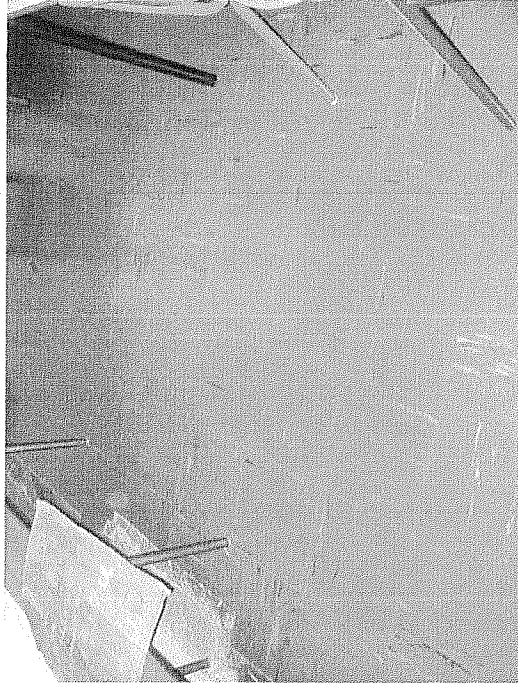
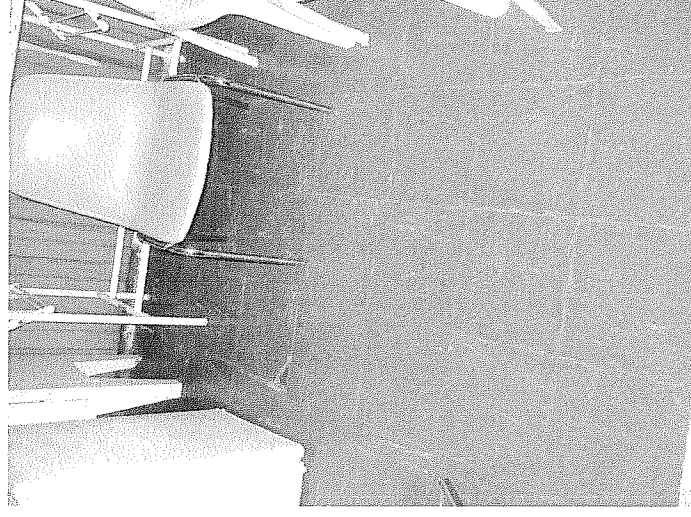
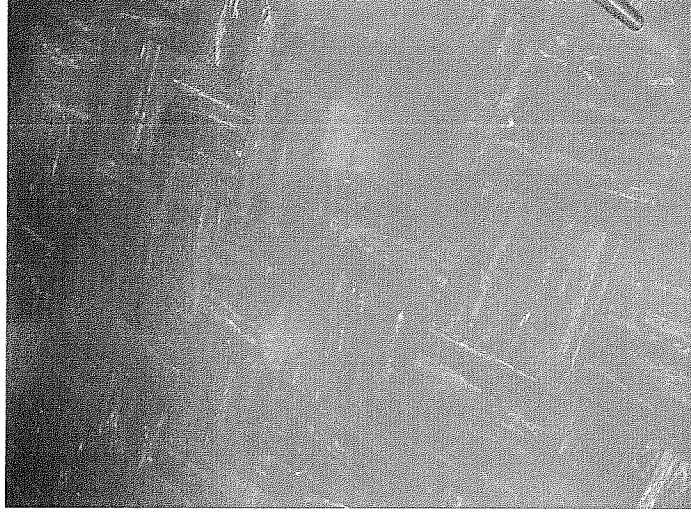
| Type matériau | Nature matériau | Localisation | Présence d'amiante ? | Analyse labo. ? | Etat conservation du matériau | Préconisations |
|---|---|---|---|---|---|---|
| Dalle de sol | vinyl amiante | bureau direction + salle des maîtres : étage Bât sur cour. | Avérée | <input checked="" type="checkbox"/> 10979 | DEGRADE | Respecter les consignes de sécurité en cas d'intervention sur le matériau |

| Type matériau | Nature matériau | Localisation | Présence d'amiante ? | Analyse labo. ? | Etat conservation du matériau | Préconisations |
|---|---|---|---|---|---|---|
| Dalle de sol | vinyl amiante | local nord sur cour | Avérée | <input checked="" type="checkbox"/><br>10980 | DEGRADE | Respecter les consignes de sécurité en cas d'intervention sur le matériau |

| Type matériau | Nature matériau | Localisation | Présence d'amiante ? | Analyse labo. ? | Etat conservation du matériau | Préconisations |
|---|---|---|---|---|---|---|
| Dalle de sol | vinyl amiante | classe étage bât sur rue | avérée | <input checked="" type="checkbox"/><br>10981 | BON ETAT | Respecter les consignes de sécurité en cas d'intervention sur le matériau |

Dalles de sol thermoplastique et colle bitumineuse amiante  
respectivement dans la salle des maîtres et le bureau de direction  
au 1er étage au dessus de la cantine,  
dans le local nord sur et dans la classe au 1er étage.

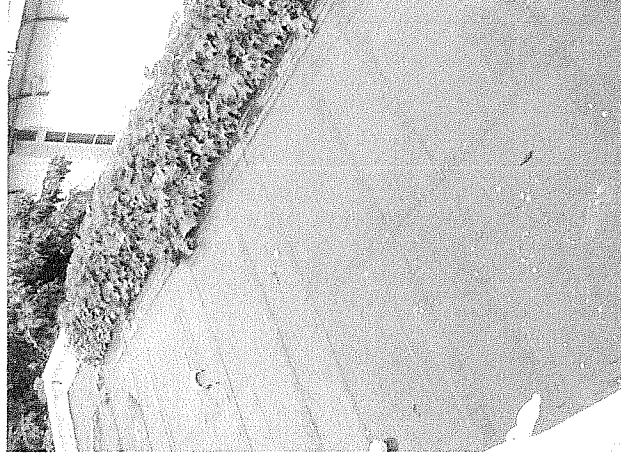
| Type matériau | Nature matériau | Localisation | Présence d'amiante ? | Analyse labo. ? | Etat conservation du matériau | Préconisations |
|---|---|---|---|---|---|---|
| Etanchéité | bitumineux | toits terrasse | SUSPICION | <input type="checkbox"/> | BON ETAT | Respecter les consignes de sécurité en cas d'intervention sur le matériau. Analyser les pare vapeurs avant toute intervention. |

Revêtement d'étanchéité bitumineux en toit terrasse sur l'avancée de réfectoire.  
Pare vapeurs suspects, à faire analyser avant tout démantèlement.

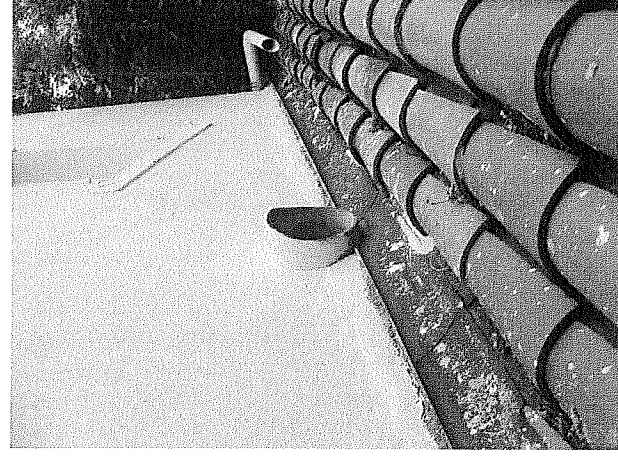
| Type matériau | Nature matériau | Localisation | Présence d'amiante ? | Analyse labo. ? | Etat conservation du matériau | Préconisations |
|---|---|---|---|---|---|---|
| Conduit | amiante-ciment | façade sud du Bât sur cour | Avérée | <input type="checkbox"/> | DEGRADE | Respecter les consignes de sécurité en cas d'intervention sur le matériau |

| Type matériau | Nature matériau | Localisation | Présence d'amiante ? | Analyse labo. ? | Etat conservation du matériau | Préconisations |
|---|---|---|---|---|---|---|
| Conduit | amiante-ciment | 3 conduits en toiture de la salle polyvalente | Avérée | <input type="checkbox"/> | BON ETAT | Respecter les consignes de sécurité en cas d'intervention sur le matériau |
| Conduit | amiante-ciment | en toiture terrasse de cuisine | Avérée | <input type="checkbox"/> | BON ETAT | Respecter les consignes de sécurité en cas d'intervention sur le matériau |

| Type matériau | Nature matériau | Localisation | Présence d'amiante ? | Analyse labo. ? | Etat conservation du matériau | Préconisations |
|---|---|---|---|---|---|---|
| Conduit | amiante-ciment | toiture bât sur rue | Avérée | <input type="checkbox"/> | BON ETAT | Respecter les consignes de sécurité en cas d'intervention sur le matériau |

Conduits de ventilation en amiante ciment respectivement  
en toiture du bâtiment sur rue,  
dans l'angle Nord-Est du bâtiment réfectoire,  
en façade Sud du bâtiment réfectoire  
et en toiture de la salle polyvalente.
