**Rapport de mission de repérage des matériaux et produits contenant de l'amiante à intégrer au dossier technique « amiante »  
(listes A et B de l'annexe 13-9 du Code de la Santé publique)**

Numéro de dossier : 6181148-1-1  
Date du repérage : 28/08/2014

| Immeuble bâti visité | |
|---|---|
| Adresse | Rue : ..... <b>ELEMENTAIRE BOTINELLY - 23 BD BOTINELLY</b><br>Bât., escalier, niveau, appartement n°, lot n° :<br><b>Lot numéro Non communiqué,</b><br>Code postal, ville : . <b>13004 MARSEILLE</b> |

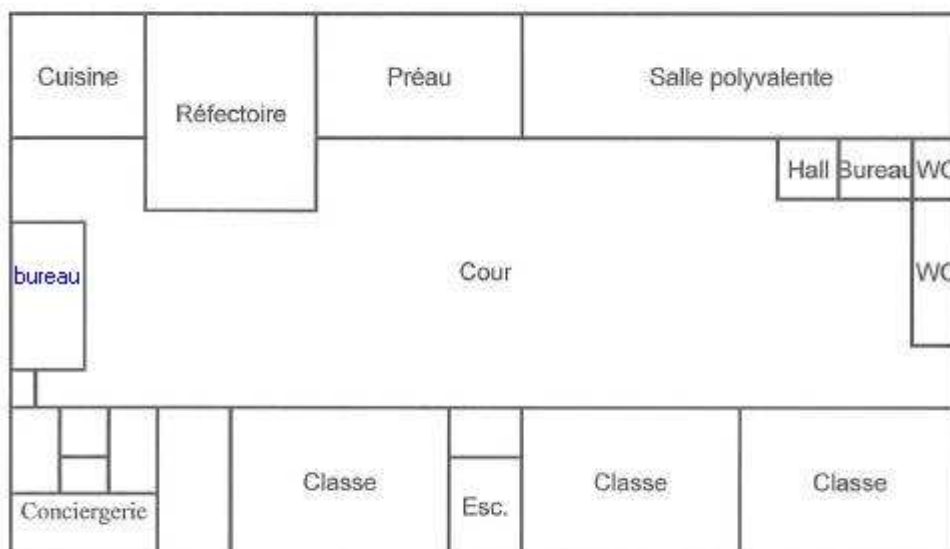
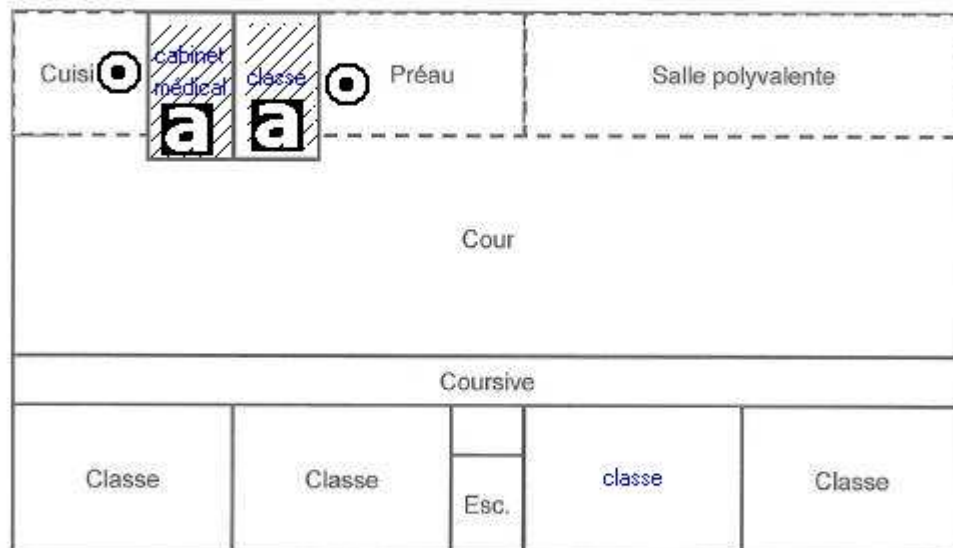
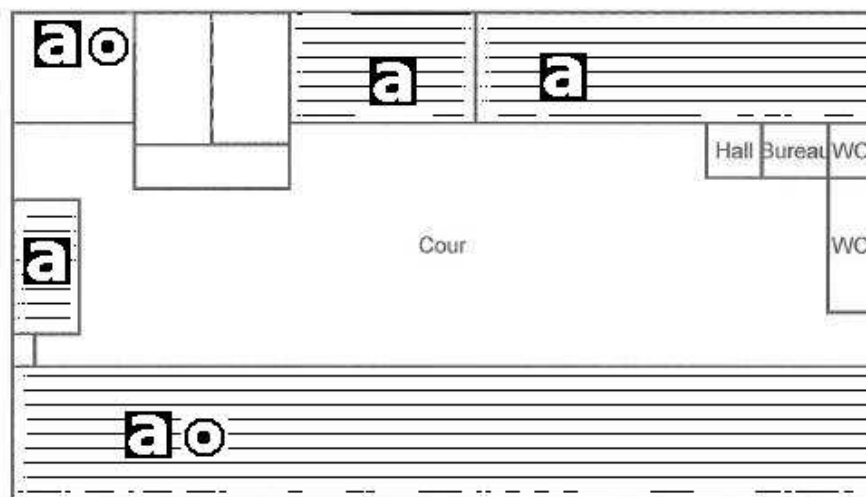
**7.1 - Annexe - Schéma de repérage**

| | Conduit en fibro-ciment | | Dalles de sol | <p>Nom du propriétaire :<br/><b>Société VILLE DE MARSEILLE - DGABC</b><br/>Adresse :<br/><b>DIRECTION TERRITORIALE NORD<br/>EST - 20 BD F. DUPARC -<br/>13233<br/>MARSEILLE CEDEX 20</b></p> |
