DOSSIER TECHNIQUE AMIANTE CONSTITUÉ SUITE À UNE MISSION DE REPÉRAGE DES MATÉRIAUX ET PRODUITS CONTENANT DE L'AMIANTE

**Ecole élémentaire LEVERRIER
6 Place LEVERRIER
13004 - MARSEILLE**

Dossier n° AM 1822 - 1405 - 2336

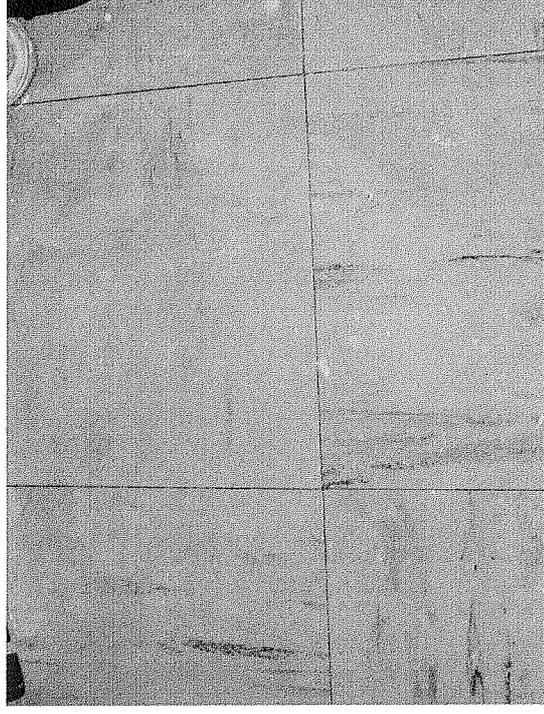
Photo n°2 et échantillons n°9420
CONTIENT DE L'AMIANTE

Dalle dure grise cassante compacte avec colle bitumineuse noire

Fraction Analysée	Technique analytique et date d'analyse	Résultat	Type d'amiante	Nbre de Prépa.
Dalle dure grise cassante compacte	META le 29/03/2005	Présence de fibres d'amiante	Chrysotile	1
colle bitumineuse noire	MOLP le 25/03/2005	Présence de fibres d'amiante	Chrysotile	2

Revêtement de sol
CONTENANT de l'amiante

Dalles de sol « grises » et colle noire sur le palier devant l'appartement du concierge au 2ème étage

Revêtement de sol	thermoplastique	Pallier devant appartement du concierge étage 2	Avérée	<input checked="" type="checkbox"/> 9420	DEGRADE	Respecter les consignes de sécurité en cas d'intervention sur le matériau
-------------------	-----------------	---	--------	--	---------	---

Colle	bitumineux	Pallier devant appartement du concierge étage 2	Avérée	<input checked="" type="checkbox"/> 9420	DEGRADE	Respecter les consignes de sécurité en cas d'intervention sur le matériau
-------	------------	---	--------	--	---------	---

Type matériau	Nature matériau	Localisation	Présence d'amiante ?	Analyse labo. ?	Etat conservation du matériau	Préconisations
Revêtement de sol	thermoplastique	Palier devant appartement du concierge étage 2	Avérée	<input checked="" type="checkbox"/> 9420	DEGRADE	Respecter les consignes de sécurité en cas d'intervention sur le matériau
Colle	bitumineux	Palier devant appartement du concierge étage 2	Avérée	<input checked="" type="checkbox"/> 9420	DEGRADE	Respecter les consignes de sécurité en cas d'intervention sur le matériau
