**RAPPORT DE MISSION DE REPERAGE DES MATERIAUX ET PRODUITS  
CONTENANT DE L'AMIANTE AVANT LA REALISATION DE TRAVAUX**  
(En conformité avec la norme NF X46-020)

**N° 6155988-1-1**

**Elémentaire Leverrier**  
**Zone de travaux : Cours haute**  
**6 place Le Verrier**  
**13004 MARSEILLE**

Programme de travaux : Décapage enrobé

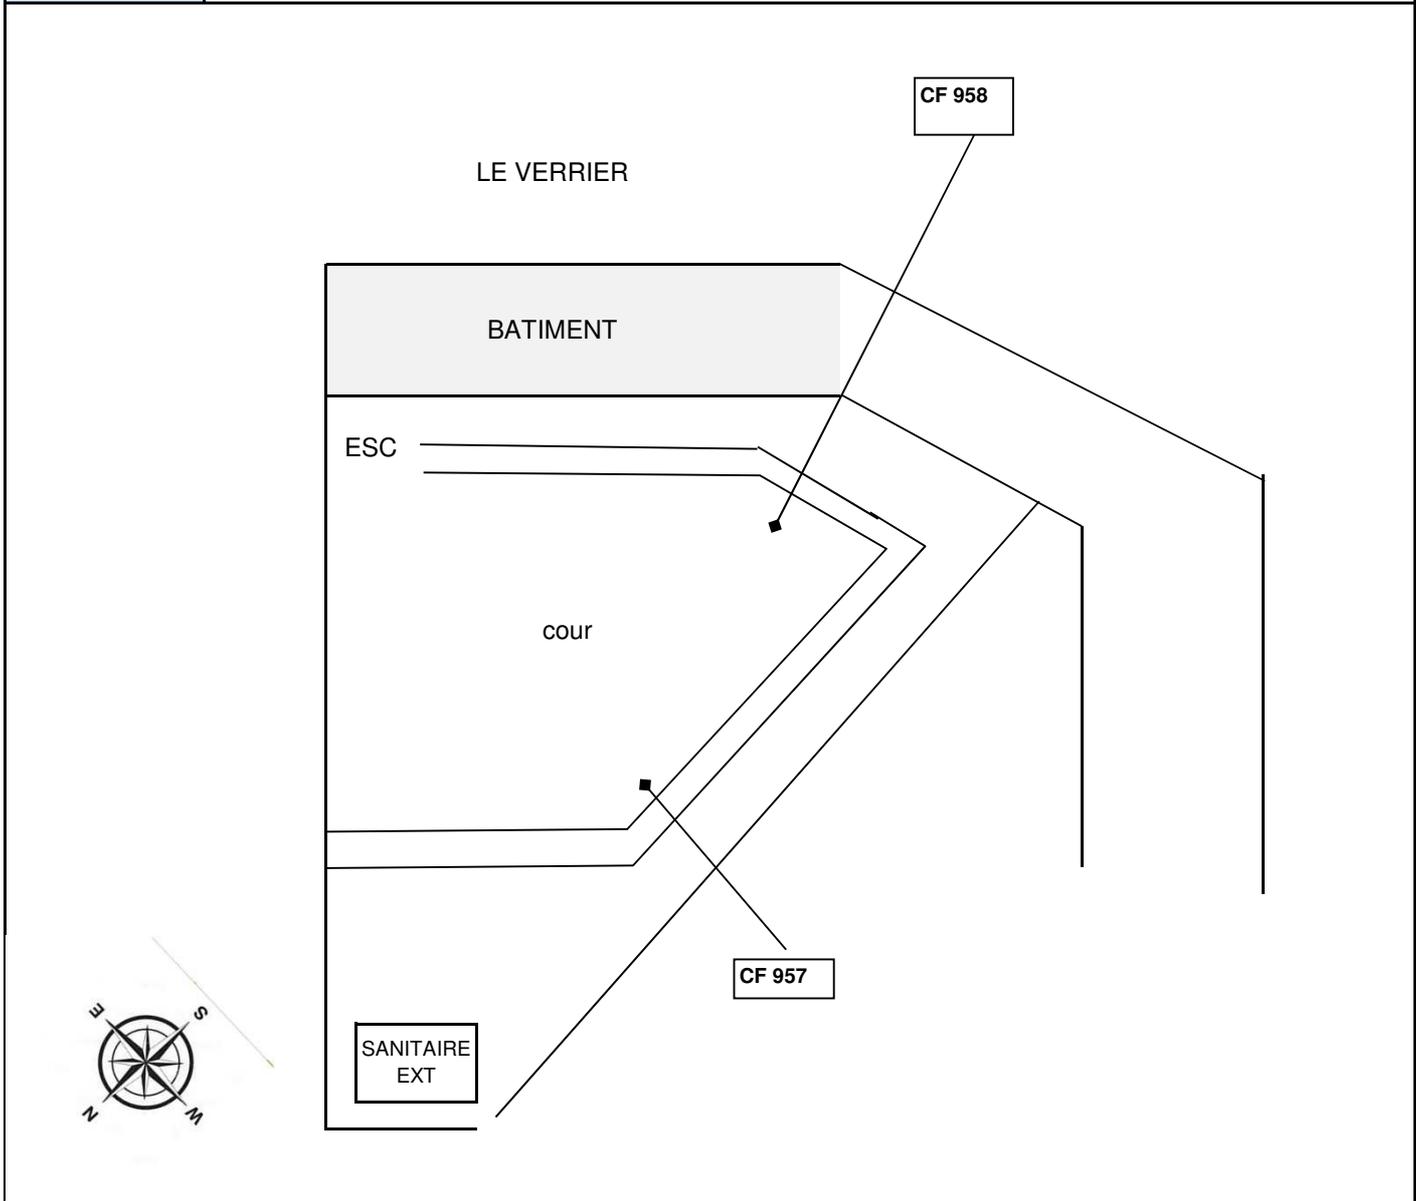
## PLAN DE REPERAGE DES PRELEVEMENTS ET DES INVESTIGATIONS APPROFONDIES

Bâtiment	Niveau	Local	Matériau	Prélevé	N° éch.	Description	Note	EC	AO	Commentaire	AD
Elémentaire	RDC	cour	Enrobé	X	CF957	Enrobé bitumineux					
Elémentaire	RDC	cour	Enrobé	X	CF958	Enrobé bitumineux clair de rebouchage en pose aléatoire dans la cour

ADRESSE DU SITE	ELEMENTAIRE LEVERIER - 6 PLACE LEVERRIER-13004 MARSEILLE
ZONE - NIVEAU	COUR HAUTE -RDC EXTERIEUR
