# DOSSIER TECHNIQUE AMIANTE CONSTITUÉ SUITE À UNE MISSION DE REPÉRAGE DES MATÉRIAUX ET PRODUITS CONTENANT DE L'AMIANTE

Conforme à la norme NF X 46-020 - version novembre 2002

**Ecole Maternelle Sainte Sophie  
2 rue Sainte Sophie  
13004 - MARSEILLE**

Dossier n° AM 389 - 1405 - 441

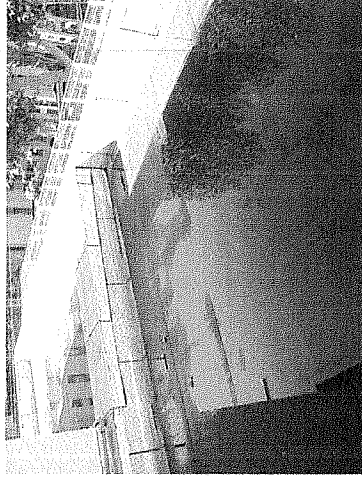
| Immeuble: | 441 | Affaire: | 1405 | Propriétaire: | VILLE DE MARSEILLE | Adresse : | Ecole Maternelle Sainte Sophie |
|---|---|---|---|---|---|---|---|
| Etanchéité | bitumineux | Toit terrasse (voir croquis) | Suspicion | <input type="checkbox"/> | BON ETAT | Analyser en cas de travaux | |

REVETEMENT D'ETANCHEITE BITUMINEUX SUSCEPTIBLE DE CONTENIR DE L'AMIANTE PRESENT LOCALEMENT EN TOITURE. UNE ANALYSE SERA NECESSAIRE EN CAS DE TRAVAUX SUR LE MATERIAU.  
CF CROQUIS POUR LA LOCALISATION.

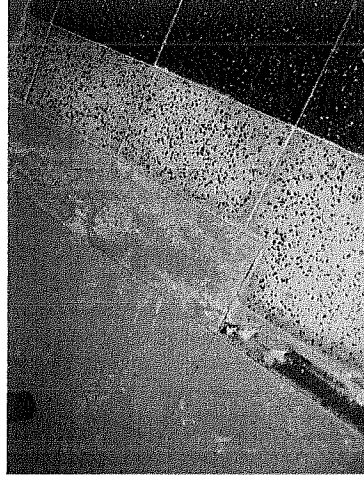
| Immeuble: | 441 | Affaire: | 1405 | Propriétaire: | VILLE DE MARSEILLE | Adresse : | Ecole Maternelle Sainte Sophie |
|---|---|---|---|---|---|---|---|
| Revêtement de sol | thermoplastique | Dalle orange (Voir croquis) | Avérée | <input checked="" type="checkbox"/><br>10788 | DEGRADE | Respecter les consignes de sécurité en cas d'intervention sur le matériau | |

| Type matériau | Nature matériau | Localisation | Présence d'amiante ? | Analyse labo. ? | Etat conservation du matériau | Préconisations |
|---|---|---|---|---|---|---|
| Colle | bitumineux | Sous dalle orange (voir croquis) | Avérée | <input checked="" type="checkbox"/><br>10788 | DEGRADE | Respecter les consignes de sécurité en cas d'intervention sur le matériau |

| Fraction Analysée | Technique analytique et date d'analyse | Résultat | Type d'amiante | Nbre de Prépa. |
|---|---|---|---|---|
| Dalle dure orange cassante compacte | META le 30/10/2006 | Présence de fibres d'amiante | Chrysotile | 1 |
| colle bitumineuse noire | MOLP le 27/10/2006 | Présence de fibres d'amiante | Chrysotile | 2 |

DALLES DE SOL THERMOPLASTIQUES 1 ORANGES ET COLLE NOIRE CONTENANT DE L'AMIANTE APRES ANALYSE (ECHANTILLON N°10788).  
CF CROQUIS POUR LA LOCALISATION.
