Dossier Technique Amiante (DTA)

Immeuble : ECOLE ELEMENTAIRE CANET BARBES

Adresse : 21 BOULEVARD BARBES 13014 MARSEILLE

Référence du présent DTA 2525370/32/1/23

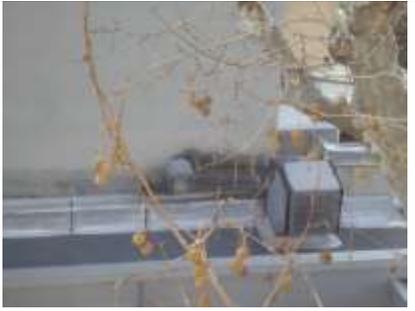
Date du repérage	Matériau	Repérage	Localisation du matériau ou du produit	Présence amiante	Critère	Etat de conservation	Mesure préconisée par l'opérateur	photo
						faible de l'extension de la dégradation		
30/01/2015	Dalle de sol + Colle noire	IV 1	ELEMENTAIRE - R+2 - CLASSE 5 - Plancher	OUI	Document consulté	Protection physique non étanche ou absence de protection physique, matériau dégradé ponctuellement, risque faible de l'extension de la dégradation	EP	
30/01/2015	Conduit en amiante ciment	IV 2	ELEMENTAIRE - - TOITURE TERRASSE - Elément extérieur	OUI	Document consulté	Protection physique non étanche ou absence de protection physique, matériau non dégradé, risque de dégradation faible ou à terme	EP

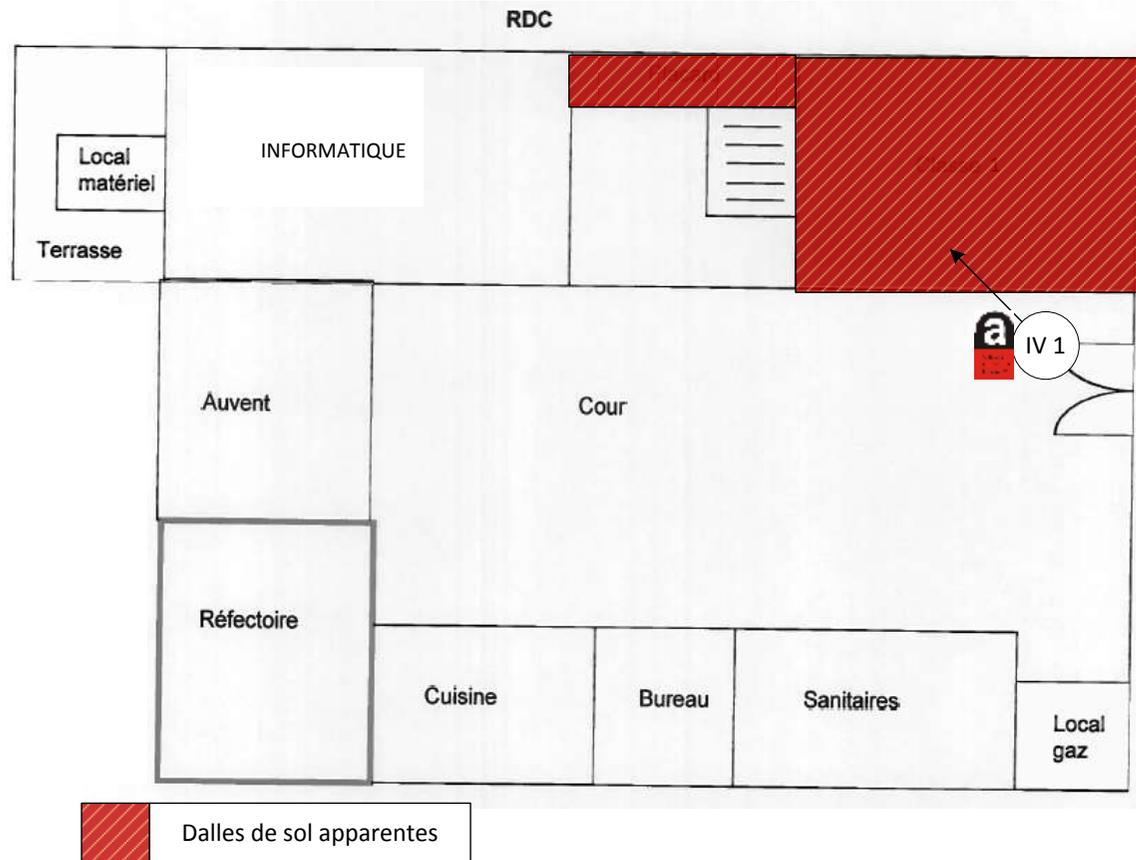
Repérage	Matériaux	Localisation	Présence amiante
IV 1	Dalle de sol + Colle noire	ELEMENTAIRE - RdC - PLACARD	OUI
IV 1	Dalle de sol + Colle noire	ELEMENTAIRE - RdC - CLASSE 1	OUI

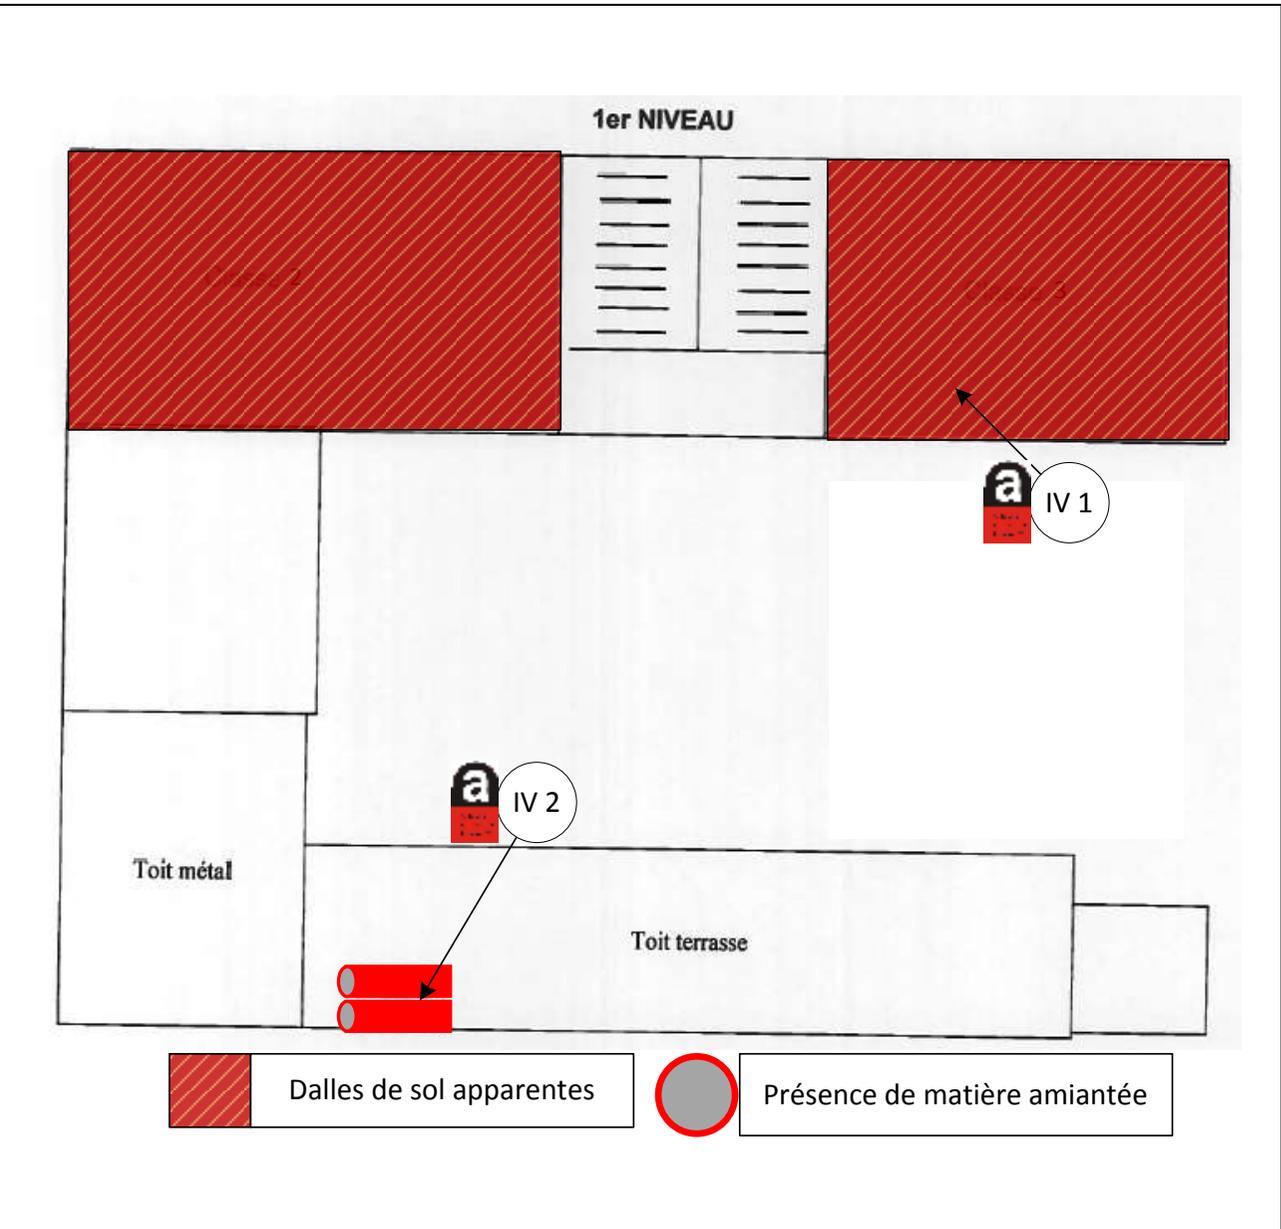
Repérage	Matériaux	Localisation	Présence amiante	IV 1	Dalle de sol + Colle noire	ELEMENTAIRE - R+1 - CLASSE 2	OUI	IV 1	Dalle de sol + Colle noire	ELEMENTAIRE - R+1 - CLASSE 3	OUI	IV 2	Conduit en amiante ciment	ELEMENTAIRE - TOITURE TERRASSE	OUI
Repérage	Matériaux	Localisation	Présence amiante																
IV 1	Dalle de sol + Colle noire	ELEMENTAIRE - R+1 - CLASSE 2	OUI																
IV 1	Dalle de sol + Colle noire	ELEMENTAIRE - R+1 - CLASSE 3	OUI																
IV 2	Conduit en amiante ciment	ELEMENTAIRE - TOITURE TERRASSE	OUI

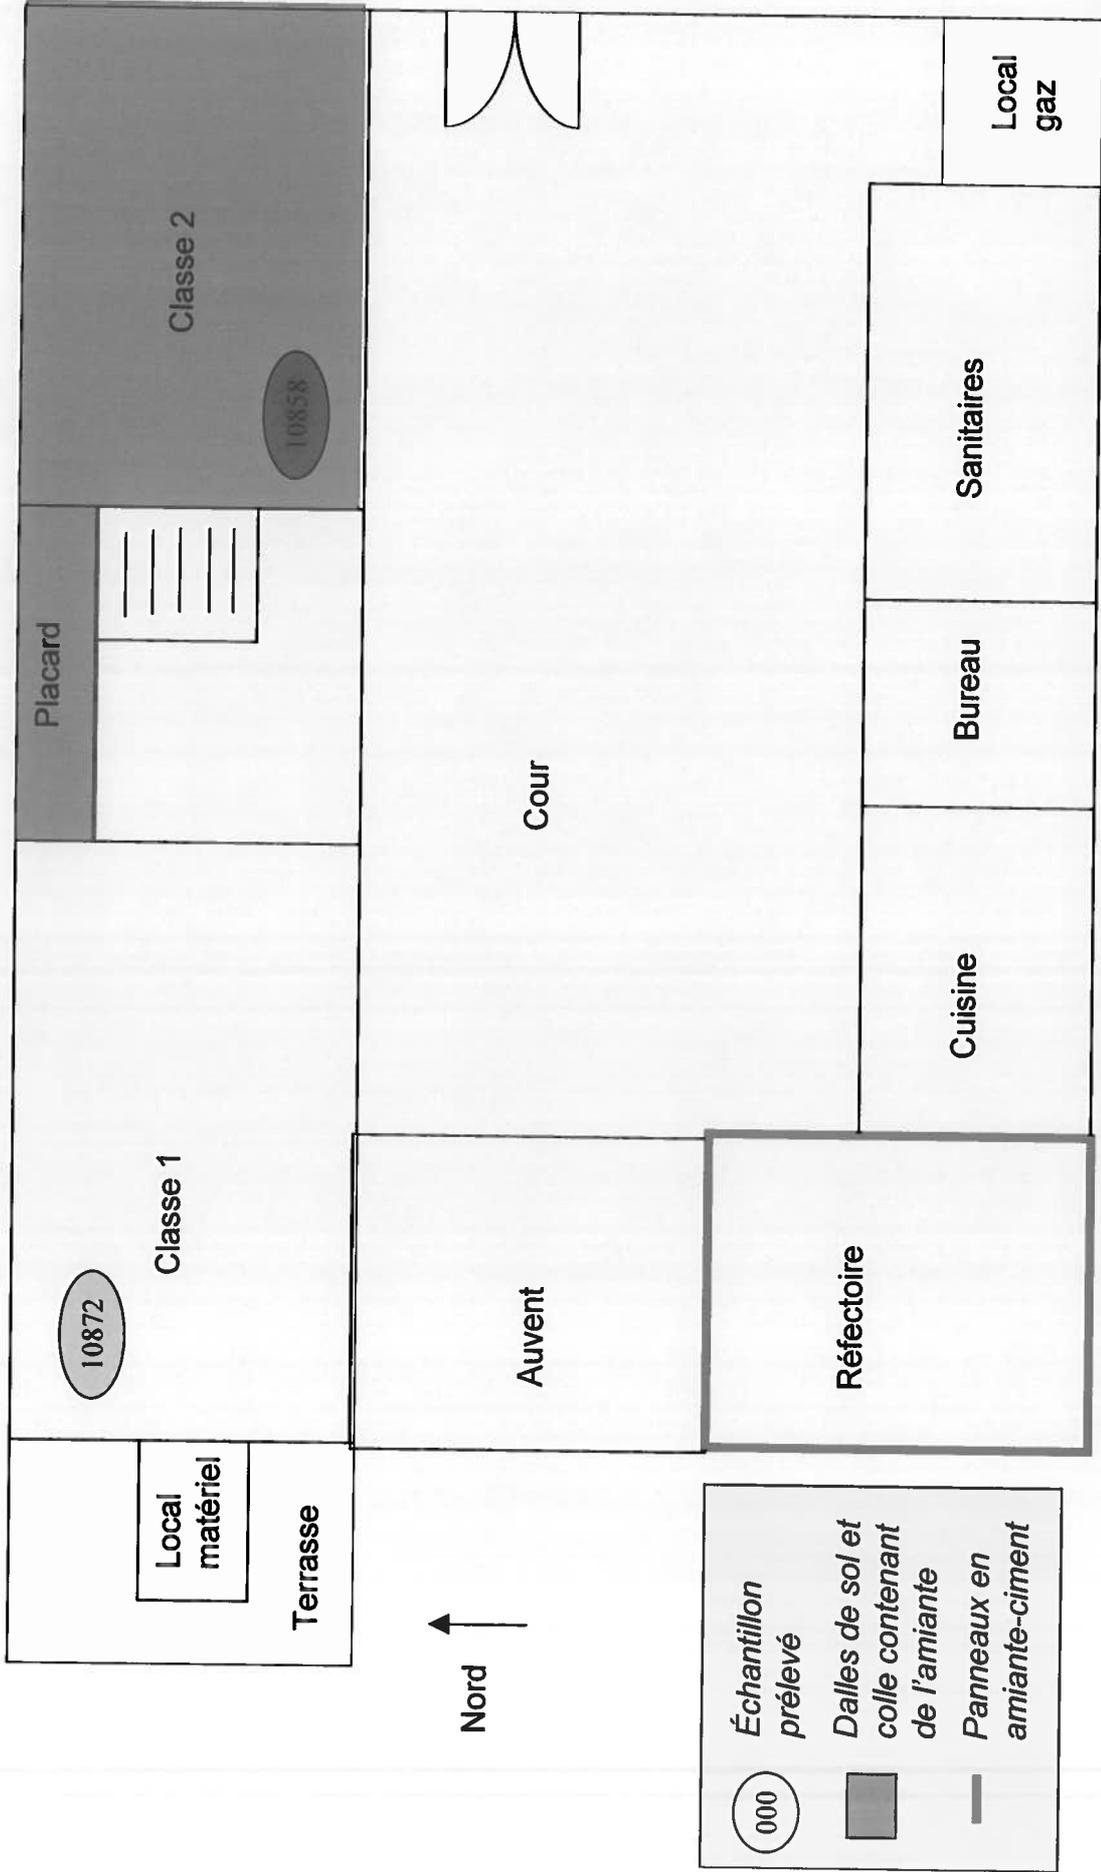
RDC

Ceci est un croquis sans échelle, réalisé pour identifier et localiser les parties de l'immeuble et les matériaux contenant de l'amiante

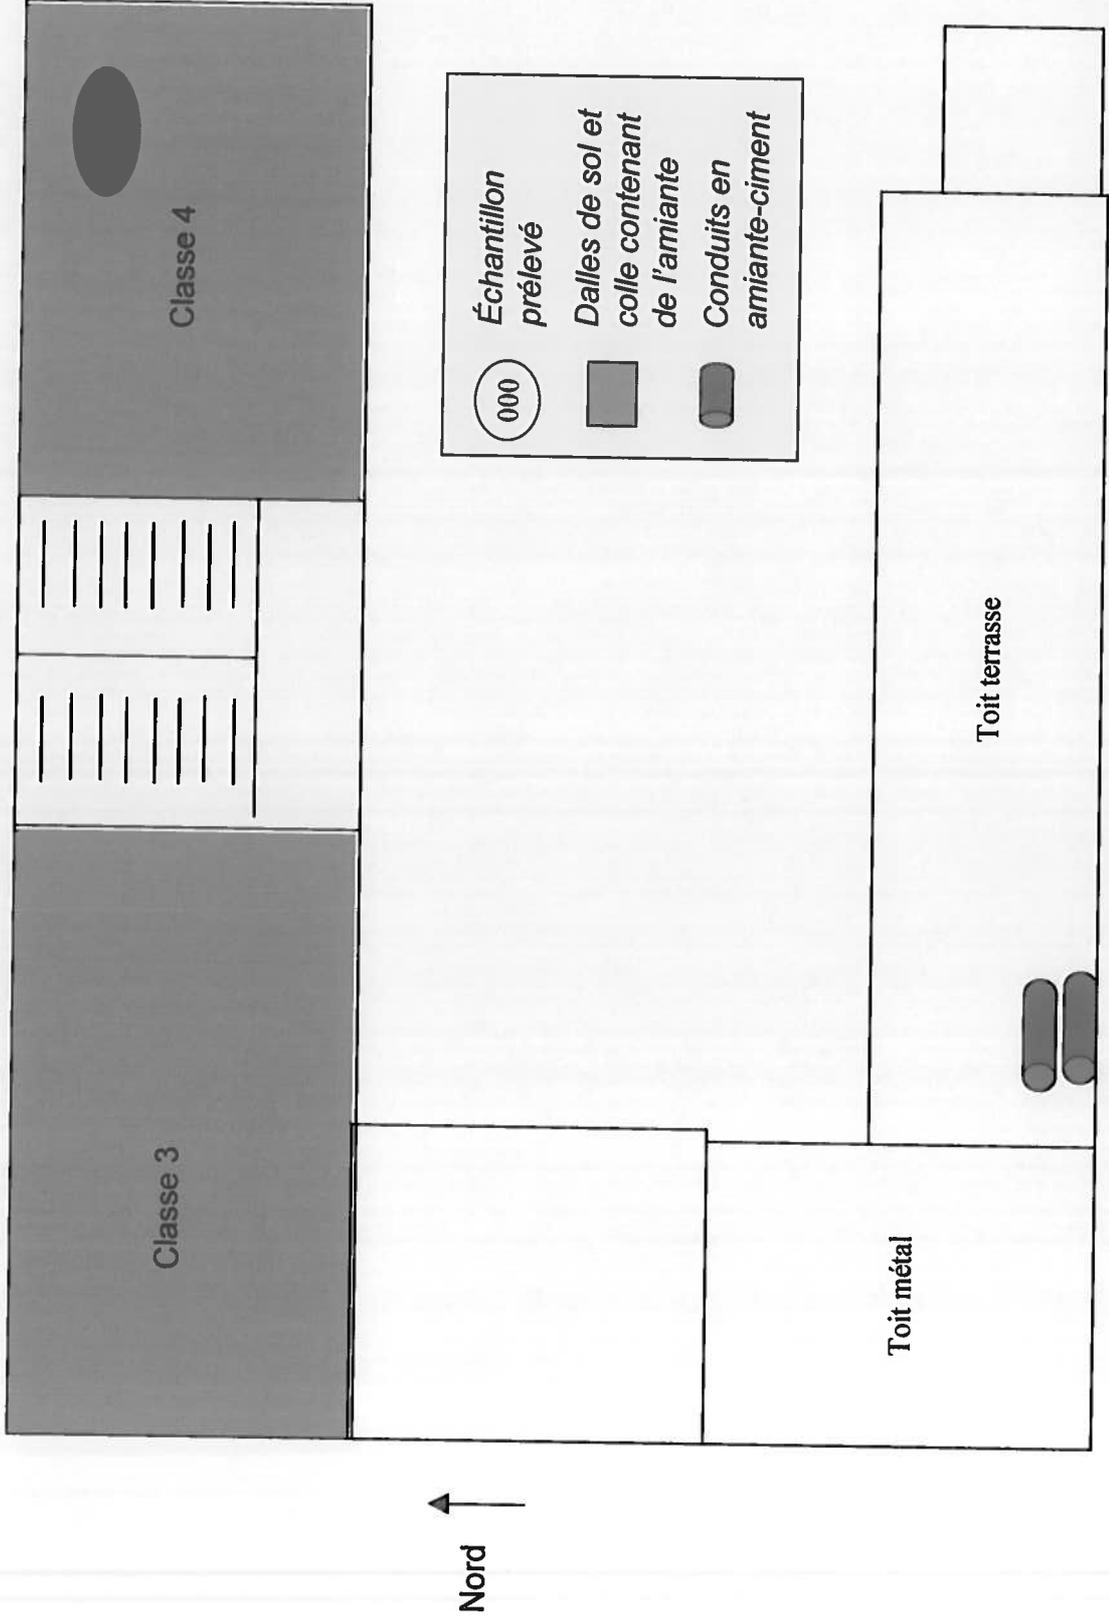
1er NIVEAU

Ceci est un croquis sans échelle, réalisé pour identifier et localiser les parties de l'immeuble et les matériaux contenant de l'amiante

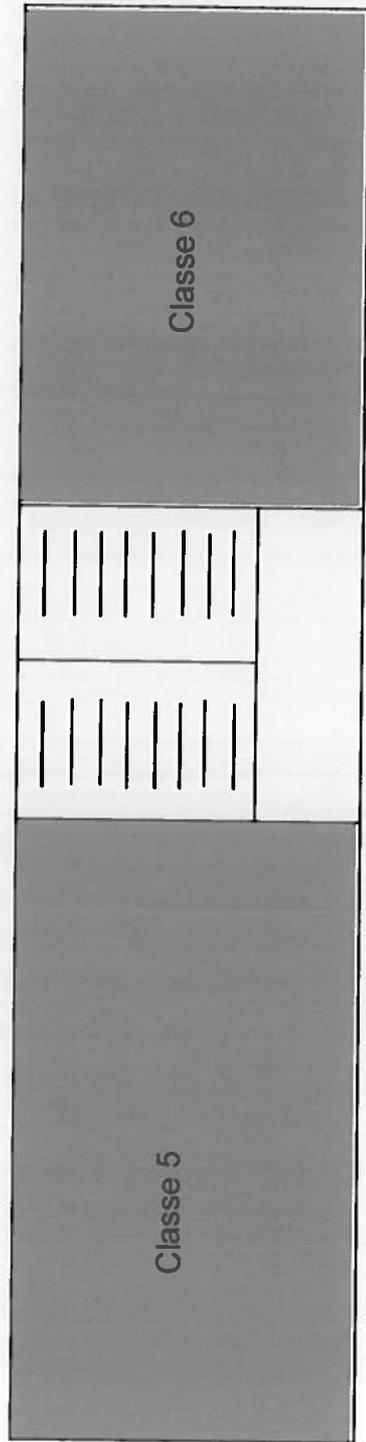
2e NIVEAU

■ Dalles de sol et colle contenant de l'amiante

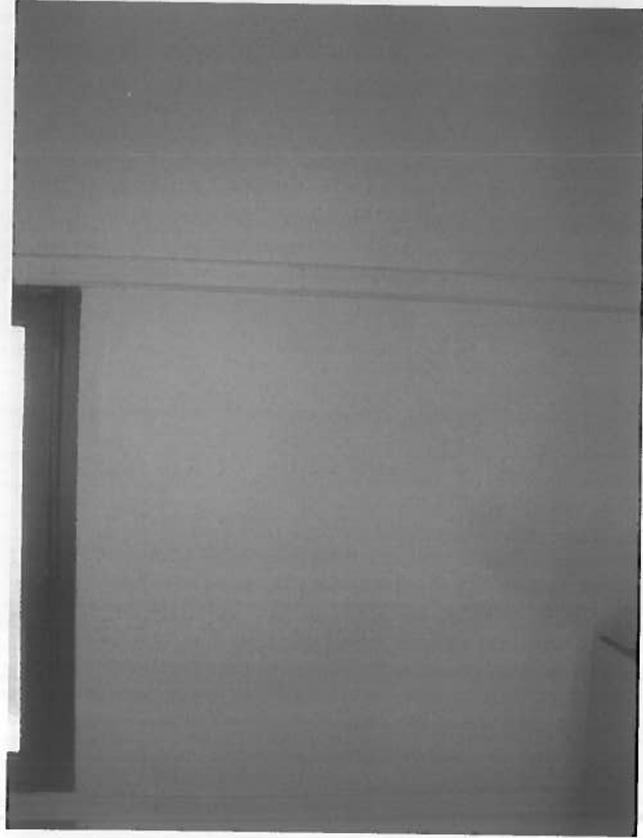
Panneaux en amiante-ciment : parois double du réfectoire

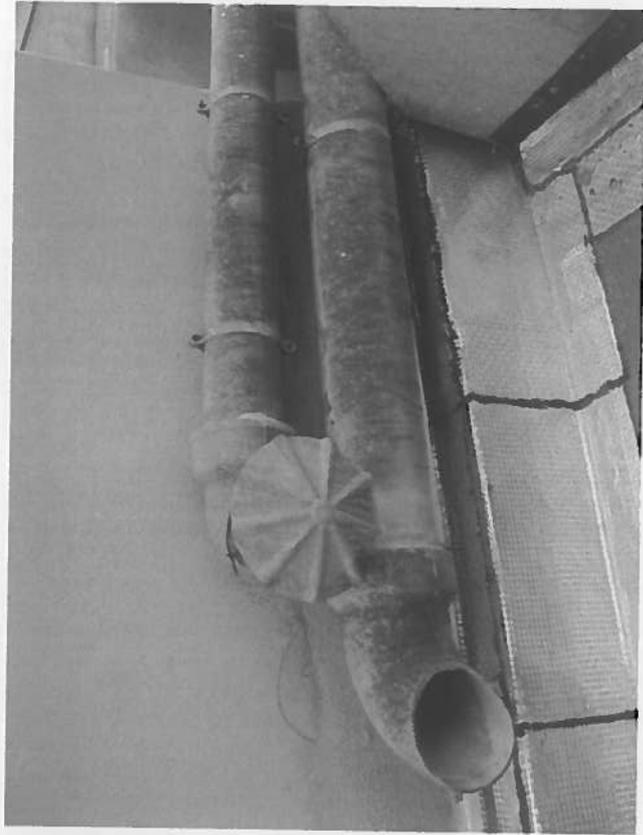
**Conduits en amiante-ciment sur toit-terrasse de la
cantine : évacuation fumées de cuisson**

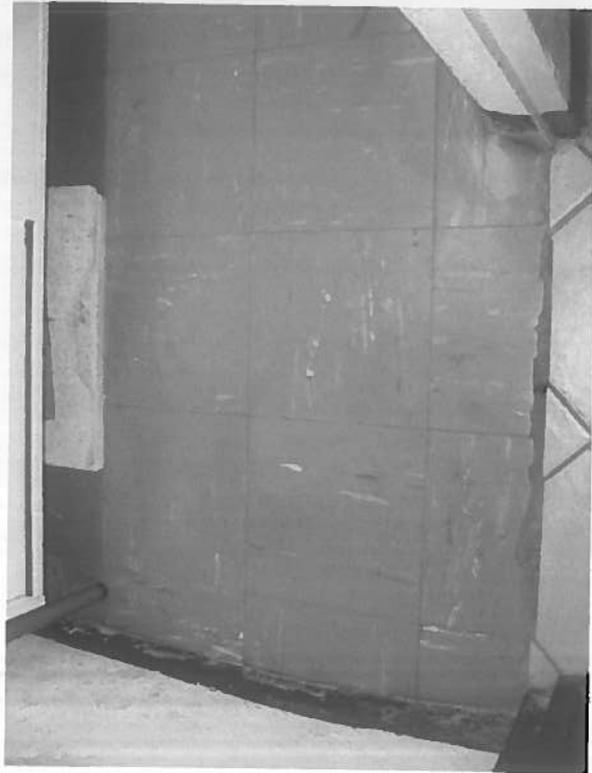
échantillon n°10858

*Dalles de sol + colle
contenant de
l'amiante*

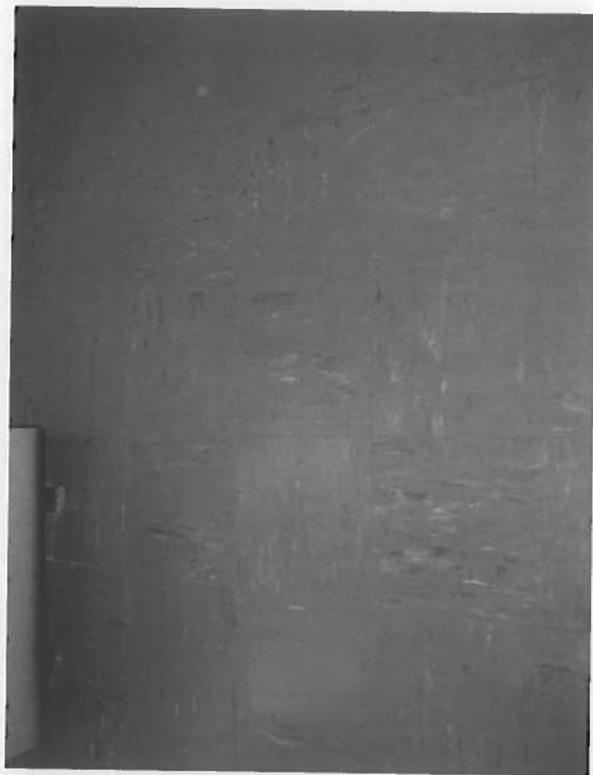
échantillon n°10873

Revêtement de sol	thermoplastique	Dalle rouge classes 3, 4 (1er étage) et 5, 6 (2ème étage)	Avérée	<input checked="" type="checkbox"/> 10873	DEGRADE	Respecter les consignes de sécurité en cas d'intervention sur le matériau
Colle	bitumineux	Sous dalle de sol rouge	Avérée	<input checked="" type="checkbox"/> 10873	BON ETAT	Respecter les consignes de sécurité en cas d'intervention sur le matériau
