## Rapport de repérage des matériaux et produits contenant de l'amiante avant travaux

**RAPPORT DE REPERAGE 20170303031 ELEMENTAIRE SOLIDARITE-1 / AMIANTE**  
**ELEMENTS OBJETS DE TRAVAUX DESIGNES PAR LE DONNEUR D'ORDRES LORS DE NOTRE VISITE**  
**ETABLI EN UN EXEMPLAIRE ORIGINAL LE 07/06/2017**

| Adresse : | chemin de la Bigotte 13015 MARSEILLE |

Type de bâtiment : Ecole  
Numéro (indice) : 20170303031 Elémentaire Solidarité (1)  
Date du permis de construire  
(à défaut date de Non communiqué  
construction) :  
Adresse complète : chemin de la Bigotte  
13015 MARSEILLE  
Référence cadastrale : Non Communiqué  
Bien en copropriété : Pas de copropriété  
Fonction principale du bâtiment : Ecole élémentaire

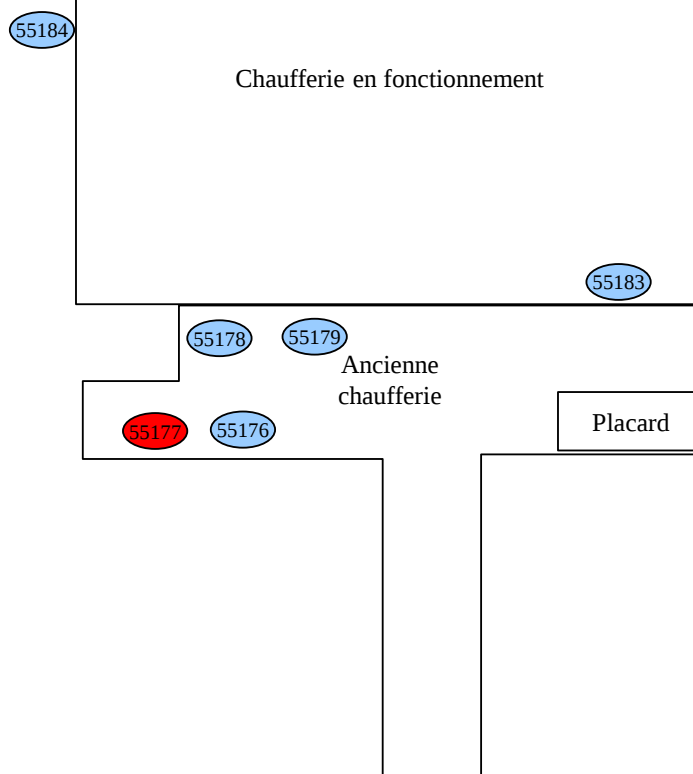
## SOUS SOL

**ATTENTION** : un enduit de lissage amianté sur béton banché à été identifié dans l'ancienne chaudière. Cet enduit, recouvert par un enduit projeté type gouttelettes dans le bâtiment, est potentiellement présent sur l'ensemble des structures béton banché du bâtiment.

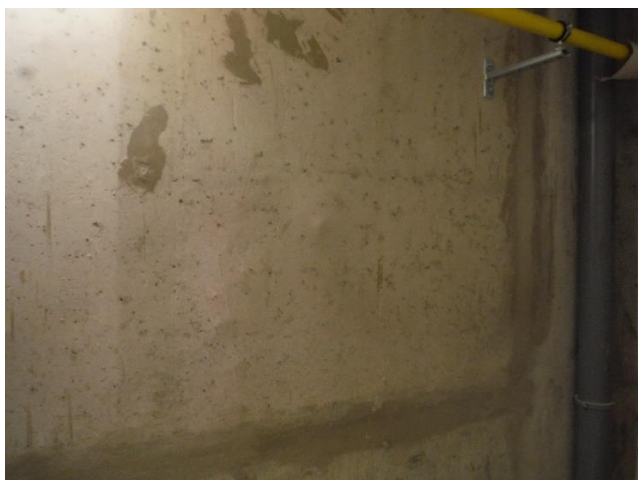
Enduit de lissage amianté sur mur béton banché visible dans l'ancienne chaufferie. Cet enduit, recouvert par un enduit projeté type gouttelettes dans le bâtiment, est potentiellement présent sur l'ensemble des structures béton banché du bâtiment.  
Echantillon 55177
