**Rapport de mission de repérage des matériaux et produits contenant de l'amiante avant réalisation de travaux**

**Référence AMITRAV-D1747435-1901 19 juin 2019**

<b>Bien</b>	ERP catégorie 1 à 4
<b>Adresse</b>	Théâtre Sylvain Logement de fonction 1 chemin du Pont 13007 MARSEILLE
<b>Propriétaire</b>	VILLE DE MARSEILLE — DGAVE-DTBS 1 PLACE SAINT EUGENE 13007 MARSEILLE
<b>Demandeur</b>	VILLE DE MARSEILLE — DGAVE-DTBS 1 PLACE SAINT EUGENE 13007 MARSEILLE

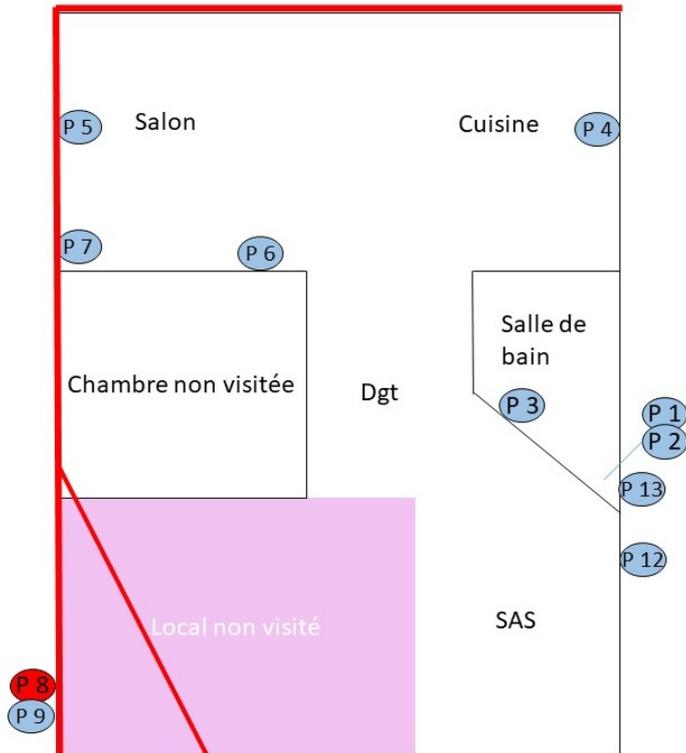
<b>Planche de repérage usuel</b>		<b>1/2</b>
<b>RDC</b>		
Référence	AMITRAV-D1747435-1901	Version 1
Origine	Dekra diagnostic / THOMAS DEVENOGES	
Adresse	Théâtre Sylvain Logement de fonction 1 chemin du Pont 13007 MARSEILLE

RDC

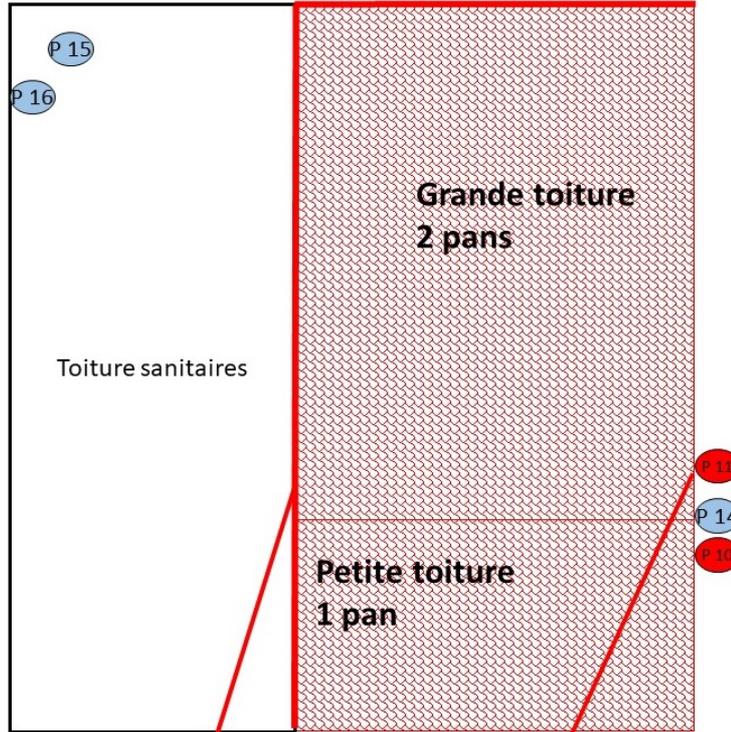
<b>Planche de repérage usuel</b>		<b>2/2</b>
<b>Toitures</b>		
Référence	AMITRAV-D1747435-1901	Version 1
Origine	Dekra diagnostic / THOMAS DEVENOGES	
Adresse	Théâtre Sylvain Logement de fonction 1 chemin du Pont 13007 MARSEILLE

Toiture

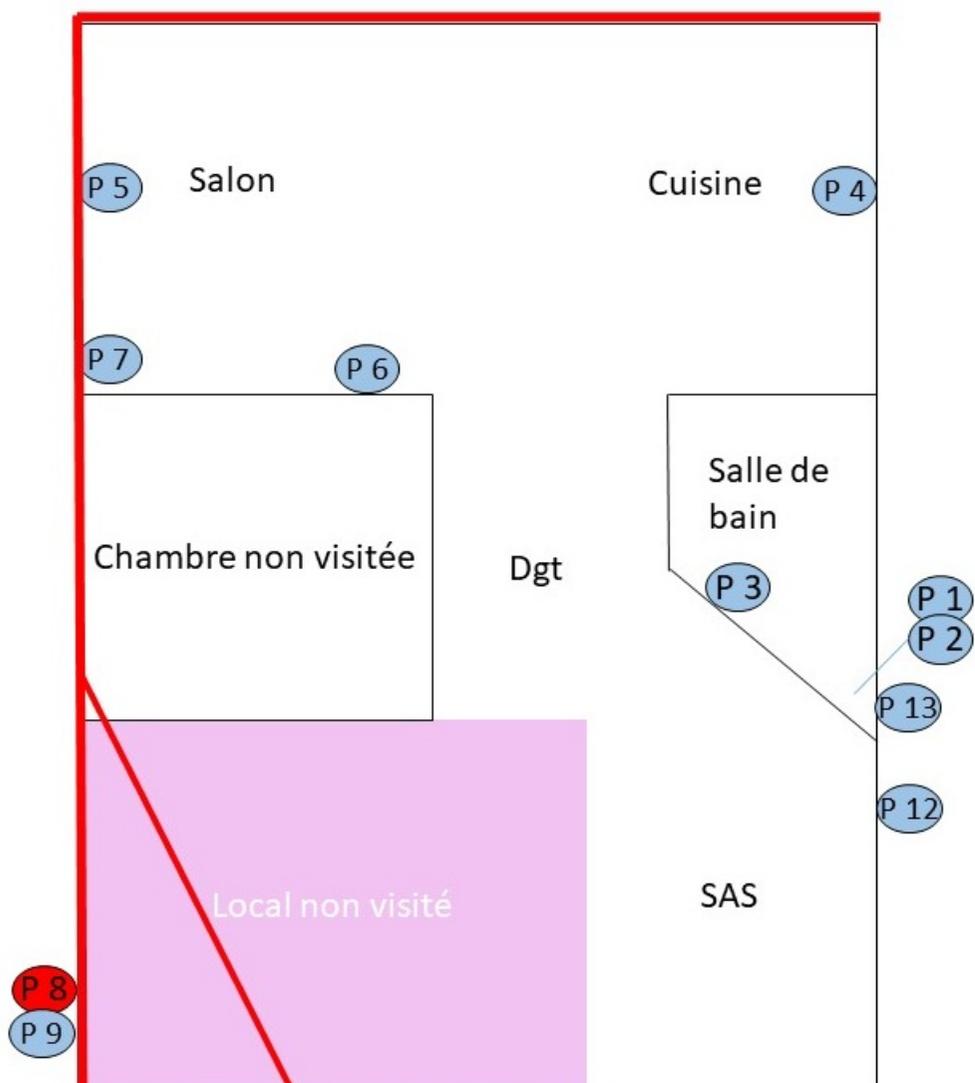
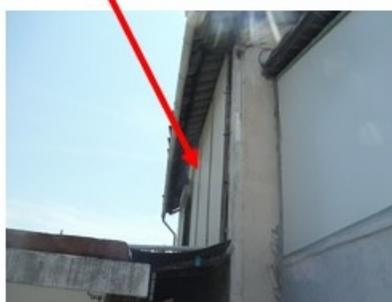
RDC

<b>Prélèvements</b>
<b>P001 Salle de bain Tous les murs</b> Colles et joints de carrelage ou de faïence
<b>P002 Salle de bain Murs</b> Colles et joints de carrelage ou de faïence
<b>P003 Salle de bain Plafond</b> Bandes calicot, Enduits de jointement
<b>P004 Cuisine Menuiserie</b> mastic vitrier
<b>P005 Salon Menuiserie</b> mastic vitrier
<b>P006 Salon Tous les murs</b> Enduits à base de plâtre ou ciment projetés, lissés ou talochés
<b>P007 Salon Mur</b> Bandes calicot, Enduit de jointement des plaques de plâtre
<b>P008 Façades Façades</b> Panneaux
<b>P009 Façades Façades</b> Enduits extérieurs (projetés, lissés ou talochés)
<b>P012 Façades Façades</b> Enduits extérieurs (projetés, lissés ou talochés)
<b>P013 Façades Façades</b> Enduits extérieurs (projetés, lissés ou talochés)

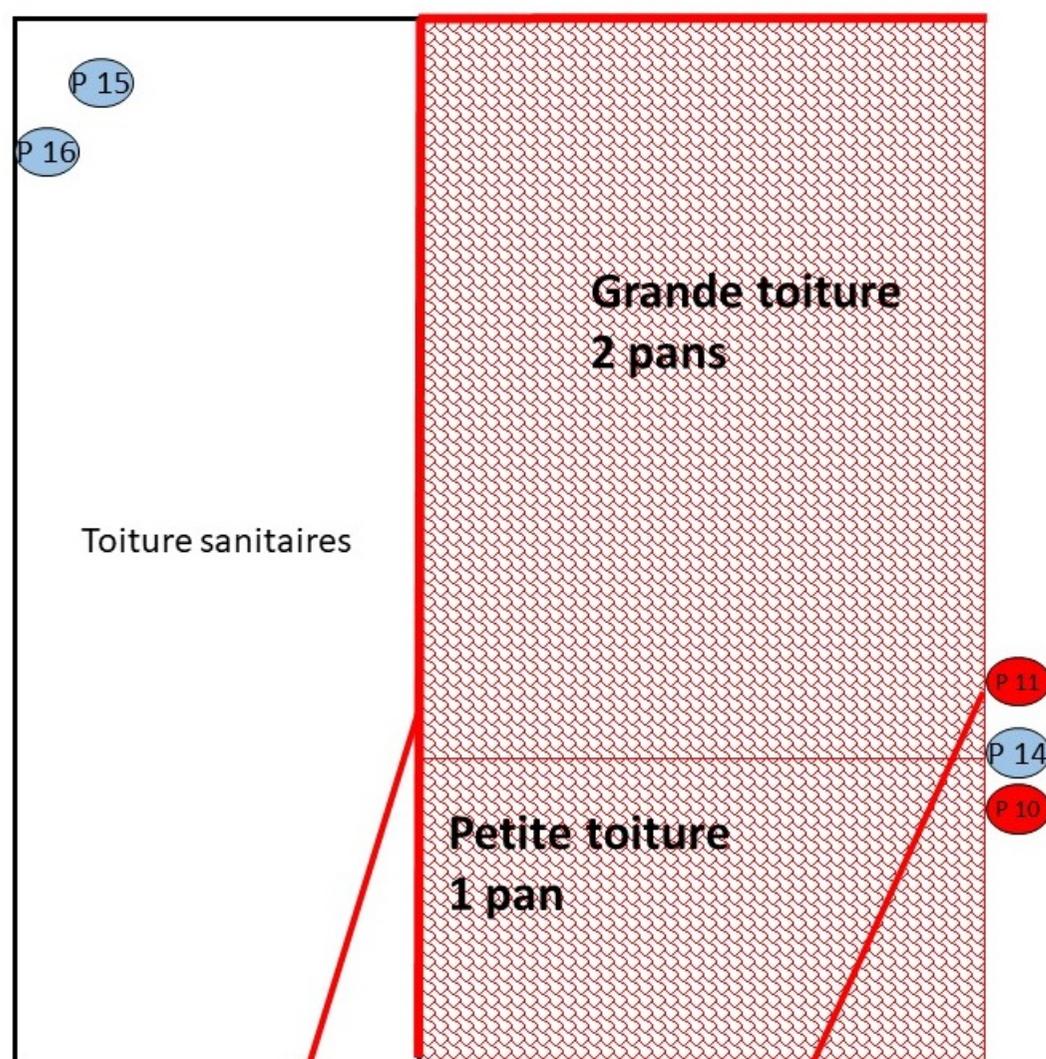
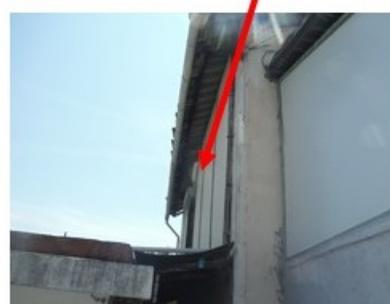
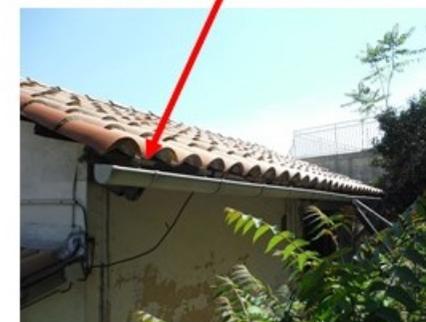
### Toiture

<b>Prélèvements</b>
<b>P010 Toitures logement Petite toiture</b> Plaques en fibre-ciment (y compris plaques "sous tuiles")
<b>P011 Toitures logement Grande toiture</b> Plaques en fibre-ciment (y compris plaques "sous tuiles")
<b>P014 Toitures logement Petite toiture</b> Parties planes : revêtements bitumineux (bandes, lés)
<b>P015 Toiture sanitaires toit terrasse</b> Parties planes : revêtements bitumineux (bandes, lés)
<b>P016 Toiture sanitaires Acrotère</b> Enduits extérieurs (projetés, lissés ou talochés)
