**Rapport de mission de repérage des matériaux et produits contenant de l'amiante avant réalisation de travaux**

**Référence AMITRAV-D2972165-1901-V1 31 janvier 2020**

<b>Bien</b>	ERP catégorie 1 à 4
<b>Adresse</b>	Château Espéranza 129 avenue Fernandel 13012 MARSEILLE
<b>Propriétaire</b>	VILLE DE MARSEILLE — DITER SUD 11 Boulevard Dromel 13009 MARSEILLE
<b>Demandeur</b>	VILLE DE MARSEILLE — DITER SUD 11 Boulevard Dromel 13009 MARSEILLE

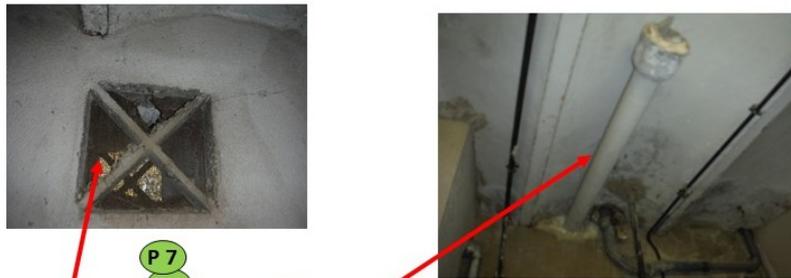
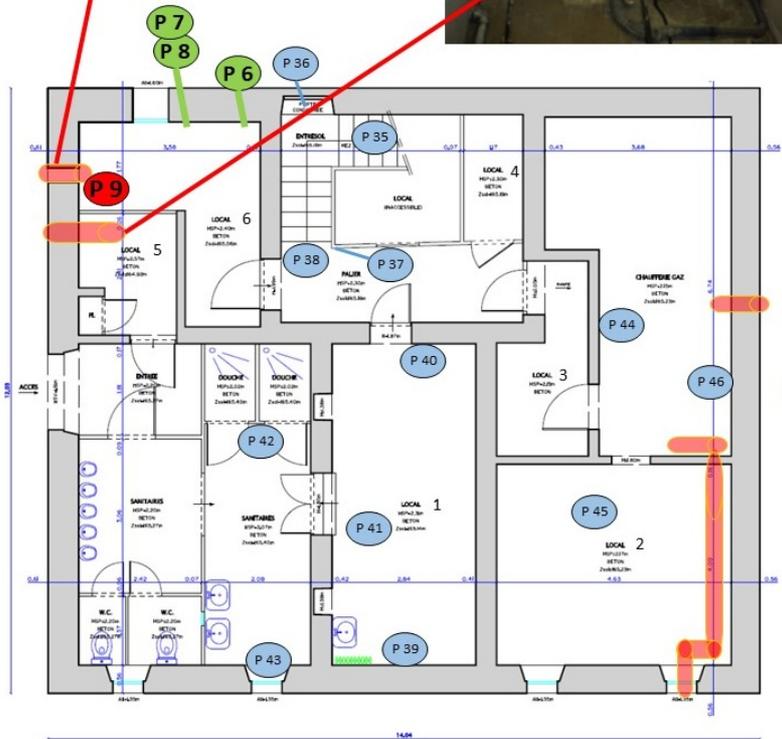
<b>Planche de repérage usuel</b>		<b>2/2</b>
<b>Sous-sol</b>		
Référence	AMITRAV-D2972165-1901-V1	Version 2
Origine	Dekra diagnostic / THOMAS DEVENOGES	
Adresse	Château Espérance 129 avenue Fernandel 13012 MARSEILLE

- XXX Prélèvement sans amiante sur le présent rapport (n° d'analyse).
- XXX Prélèvement contenant de l'amiante sur le présent rapport (n° d'analyse).
- XXX Prélèvement sans amiante sur le rapport 18-06-035390 (n° d'analyse).
- Conduit amiante-ciment

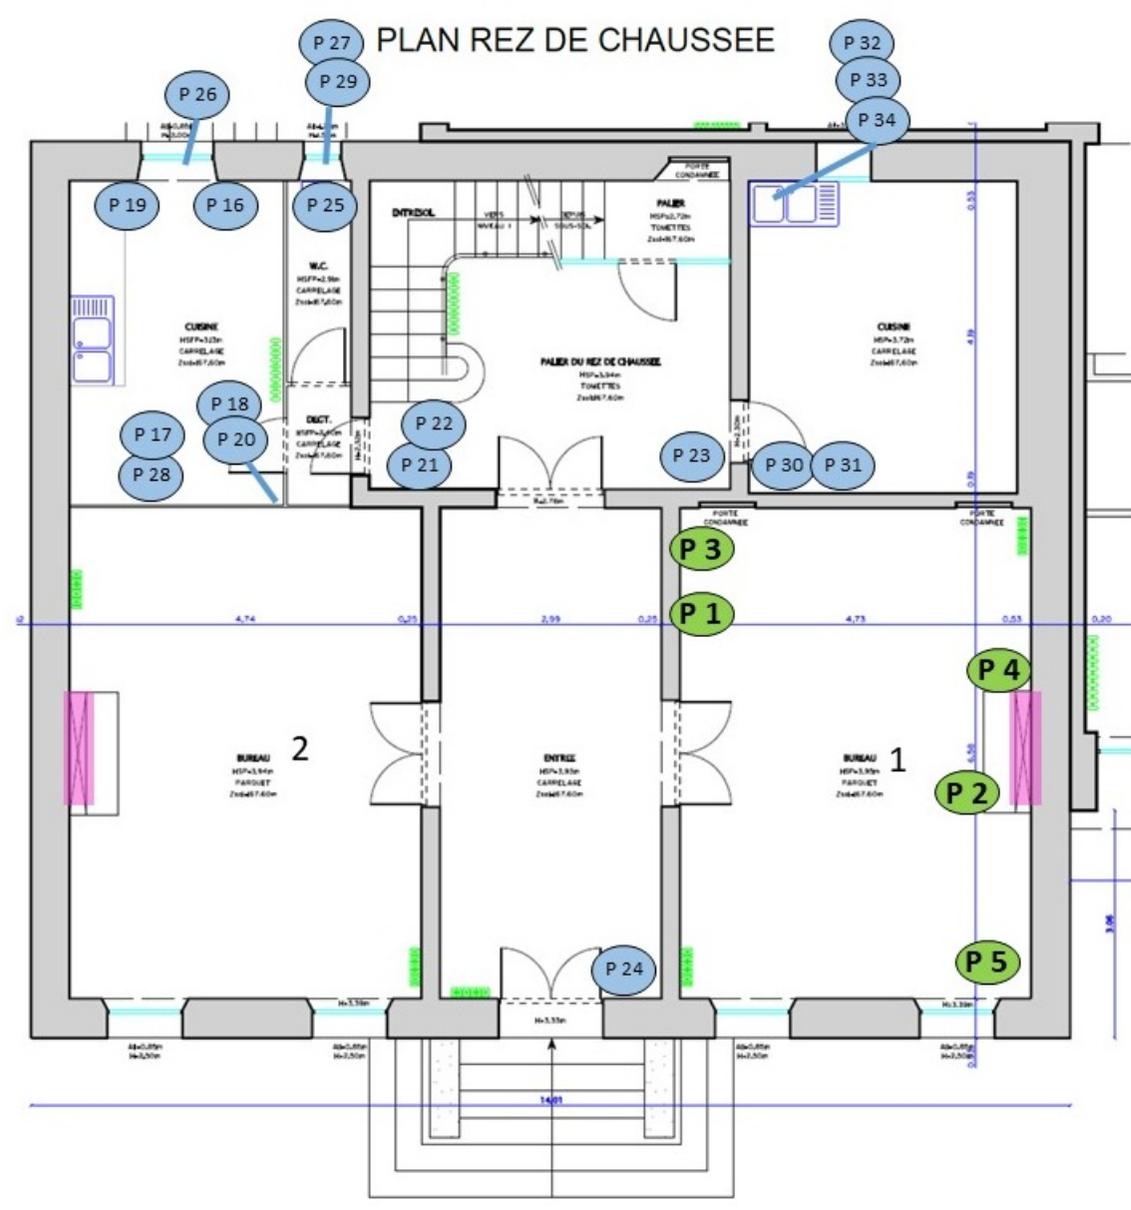
<b>Planche de repérage usuel</b>		<b>1/2</b>
<b>RDC</b>		
Référence	AMITRAV-D2972165-1901-V1	Version 2
Origine	Dekra diagnostic / THOMAS DEVENOGES	
Adresse	Château Espérance 129 avenue Fernandel 13012 MARSEILLE

<b>Prélèvements</b>
<b>P001 Bureau 1 Tous les murs</b> Enduit mur + peinture
<b>P002 Bureau 1 Sol</b> Colle de carrelage marbre devant cheminée + ragréage
<b>P003 Bureau 1 Plafond</b> Enduit plafond + peinture
<b>P004 Bureau 1 Coffrage cheminée</b> Enduit + peintures
<b>P005 Bureau 1 Sol</b> Colle de parquet grise + ragréage noir + ragréage beige

- XXX Prélèvement sans amiante sur le présent rapport (n° d'analyse).
- XXX Prélèvement sans amiante (n° d'analyse).
- Locaux non visités (intérieur cheminées hors travaux)

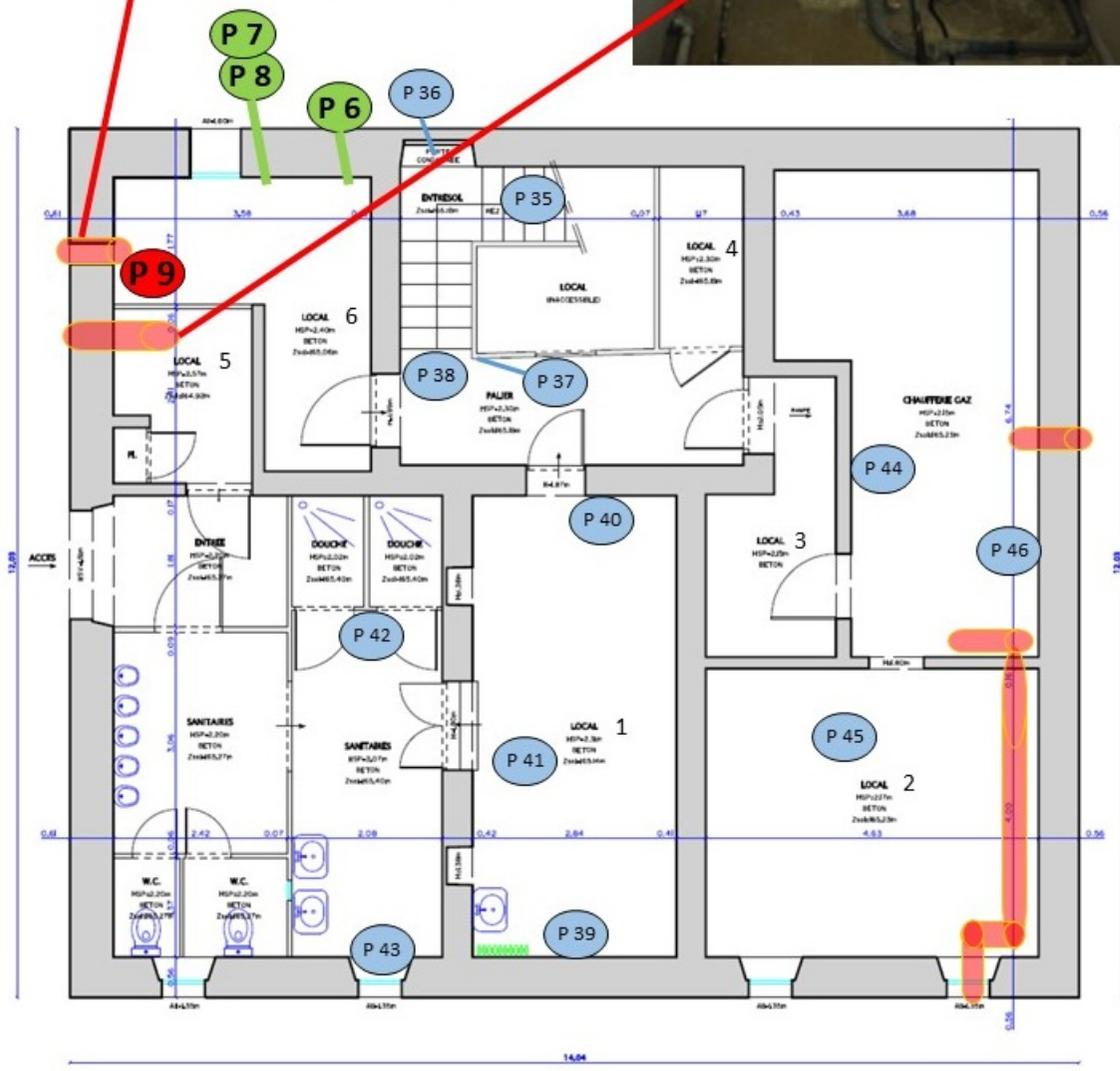
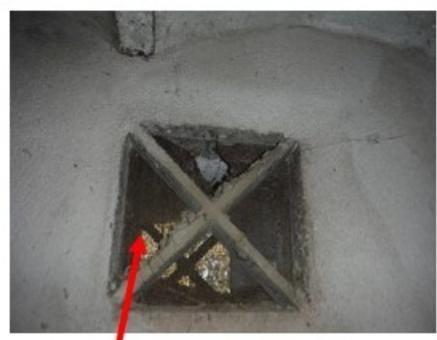
<b>Planche de repérage usuel</b>		<b>2/2</b>
<b>Sous-sol</b>		
Référence	AMITRAV-D2972165-1901-V1	Version 2
Origine	Dekra diagnostic / THOMAS DEVENOGES	
Adresse	Château Espérance 129 avenue Fernandel 13012 MARSEILLE

<b>Prélèvements</b>
<b>P006 Local 6 Murs</b> Enduit rebouchage autour conduit
<b>P007 Local 6 Plafond</b> Enduit plafond voutain
<b>P008 Local 6 Tous les murs</b> Enduit mur
<b>P009 Local 6 Conduit</b> Conduit amiante-ciment

- XXX Prélèvement sans amiante sur le présent rapport (n° d'analyse).
- XXX Prélèvement contenant de l'amiante sur le présent rapport (n° d'analyse).
- XXX Prélèvement sans amiante sur le rapport 18-06-035390 (n° d'analyse).
- O Conduit amiante-ciment
