## Rapport de repérage des matériaux et produits contenant de l'amiante avant travaux

RAPPORT DE REPERAGE **3884-0007 PLAGE DES CATALANS-1 / AMIANTE**  
**ALCOVES NORD**

| Partie de bien inspectée : | 9 alcôves au nord de la plage |

Le programme des travaux concerne la réfection des 9 alcôves Nord de la plage des Catalans.

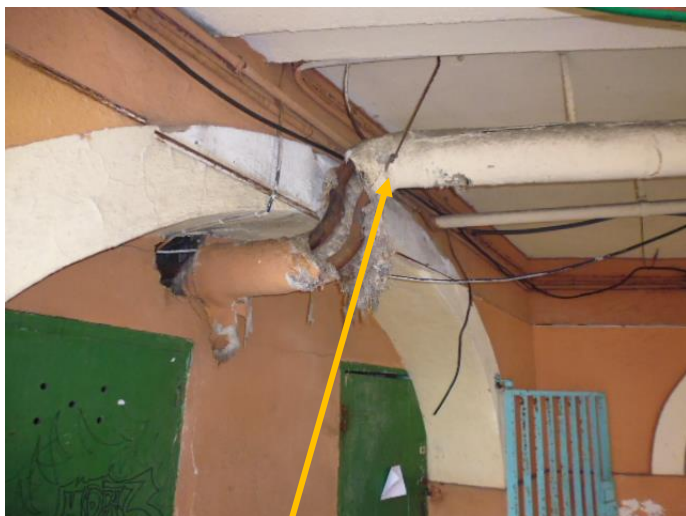
| Description | Localisation | Cause de non-prélèvement |
|---|---|---|
| Conduit d'autres fluides/Calorifugeage + enveloppe | Alcôve 1 | Hors mission. Non prélevé à la demande du donneur d'ordre |

Calorifugeage + enveloppe suspects  
Alcôve 1

| Localisation | Composant de la construction (catégorie) | Partie du composant inspecté | Inspection | | Matériaux ou produits susceptibles de contenir de l'Amiante | | |
|---|---|---|---|---|---|---|---|
| Alcôve 1 | Conduit d'autres fluides | Calorifugeage | | - | Prélèvement impossible dans les conditions actuelles | <b>Impossible de conclure</b> | |

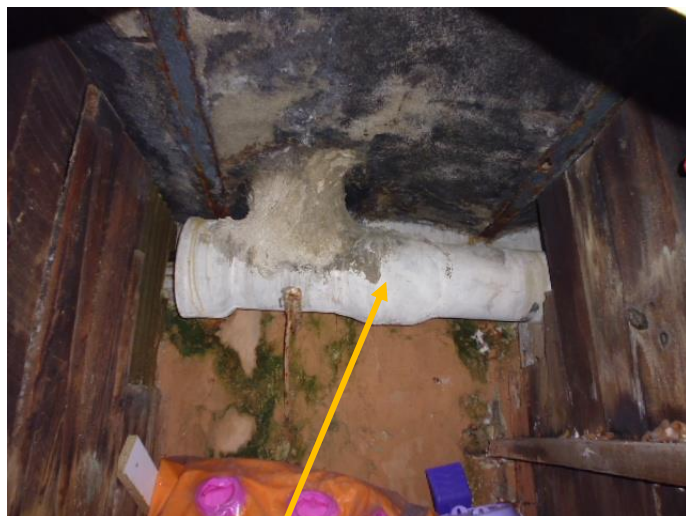
| Description | Localisation | Cause de non-prélèvement |
|---|---|---|
| Conduit d'air/Conduit en fibres-ciment | Alcôve 3 | inaccessible |

Conduit fibro-ciment suspect  
Alcôve 3 vers alcôves 2

| Localisation | Composant de la construction (catégorie) | Partie du composant inspecté | Inspection | | Matériaux ou produits susceptibles de contenir de l'Amiante | | |
|---|---|---|---|---|---|---|---|
| Alcôve 3 | Conduit d'air | Conduit en fibres-ciment | | - | Prélèvement impossible dans les conditions actuelles | <b>Impossible de conclure</b> | |
