Dossier de diagnostics techniques

Rapport de mission de repérage des matériaux et produits contenant de l'amiante avant réalisation de travaux

Référence **AMITRAV-D1180757-1901** 15 avril 2019

Bien	ERP catégorie 1 à 4
Adresse	69 Rue Haïfa 13008 MARSEILLE
Propriétaire	VILLE DE MARSEILLE — DGAVE-DTBS 1 PLACE SAINT EUGENE 13007 MARSEILLE
Demandeur	VILLE DE MARSEILLE — DGAVE-DTBS 1 PLACE SAINT EUGENE 13007 MARSEILLE

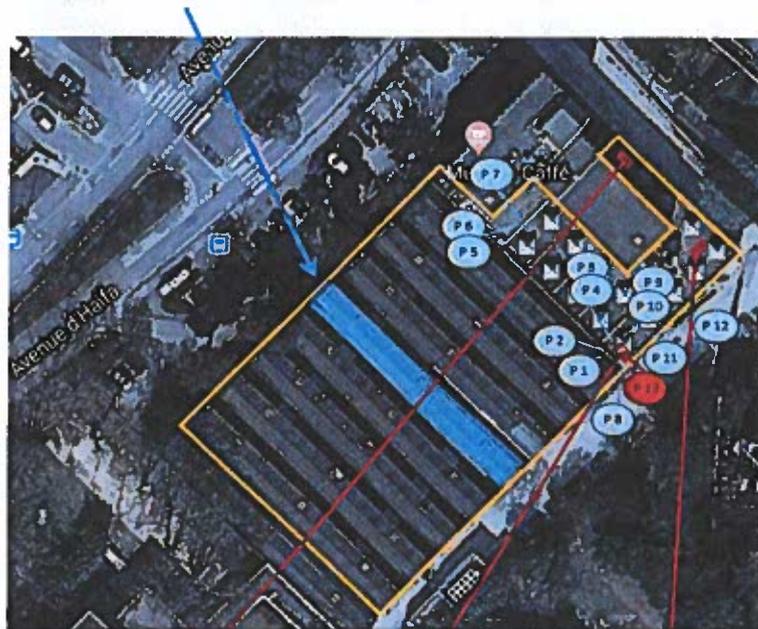
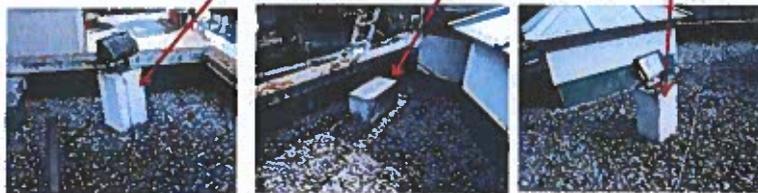
Planche de repérage usuel		1/1
RDC		
Référence	AMITRAV-D1180757-1901	Version 1
Origine	Dekra diagnostic / THOMAS DEVENOGES	
Adresse	69 Rue Haifa 13008 MARSEILLE

Partie de toiture certifiée renouvelée
d'après 1997 par l'entreprise ActiSud

- Zone de travaux complémentaire au rapport de repérage 18-06-012362
- XXX Prélèvement contenant de l'amiante (n° d'analyse).
- XXX Prélèvement sans amiante (n° d'analyse).
- Coffrage perdu amiante-ciment

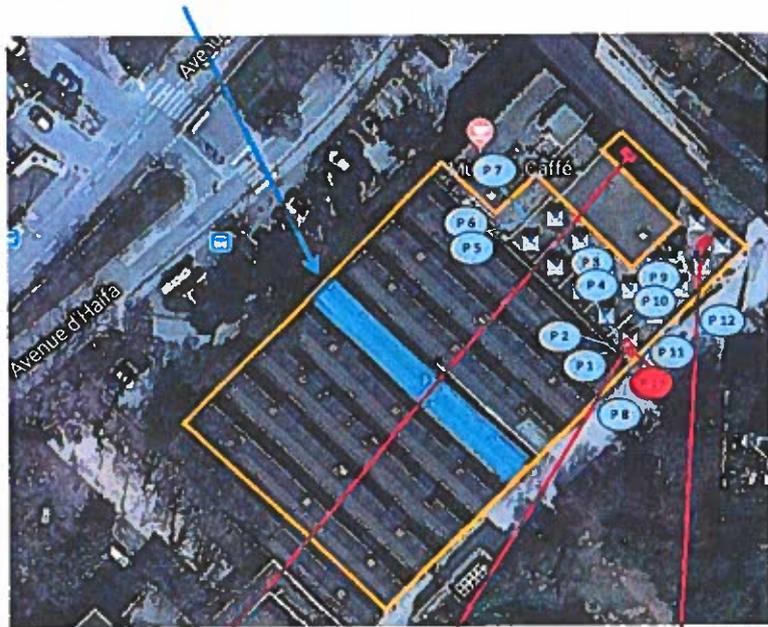
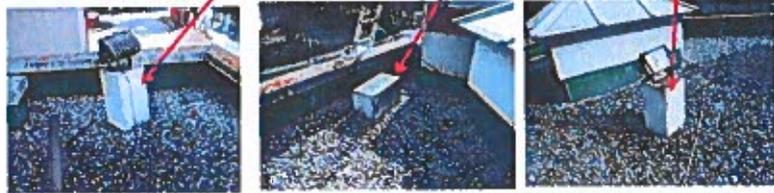
Partie de toiture certifiée renouvelée
d'après 1997 par l'entreprise ActiSud

Zone de travaux complémentaire au rapport de repérage 18-06-012362

Prélèvement contenant de l'amiante (n° d'analyse).
