## DOSSIER DE DIAGNOSTICS TECHNIQUES

Bien : Autre  
Adresse : Musée Art Contemporain  
69 Rue Haïfa  
13008 MARSEILLE  
Numéro de lot : NC  
Référence Cadastre : NC

## Rapport de mission de repérage des matériaux et produits contenant de l'amiante avant réalisation de travaux

**Recherche complémentaire de matériaux et produits contenant de l'amiante dans les plafonds du musée**

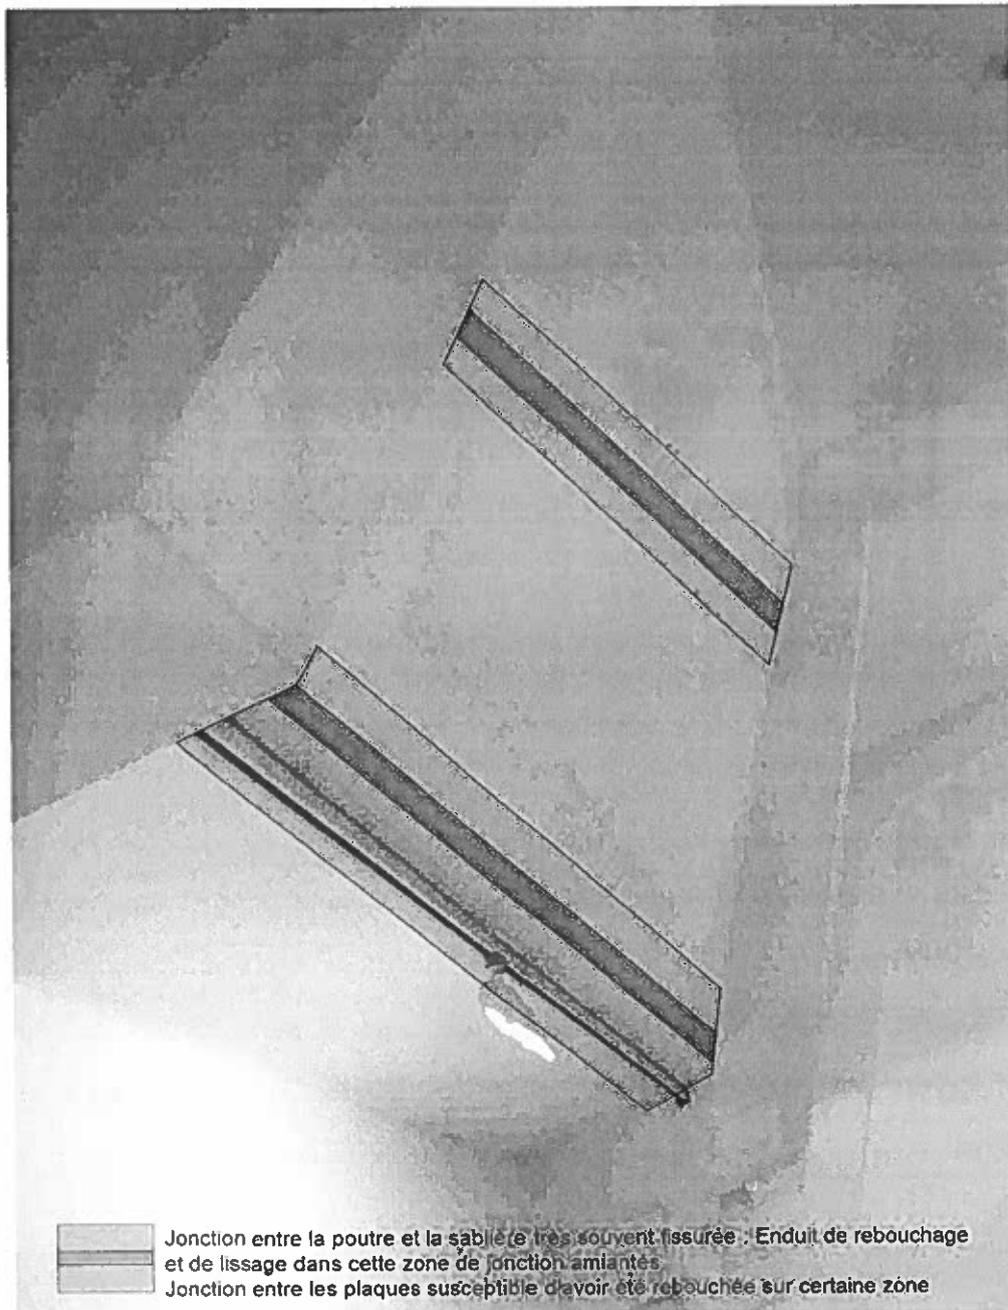
Jonction entre la poutre et la sablière très souvent fissurée : Enduit de rebouchage et de lissage dans cette zone de jonction amiantés

Jonction entre les plaques susceptible d'avoir été rebouchée sur certaine zone

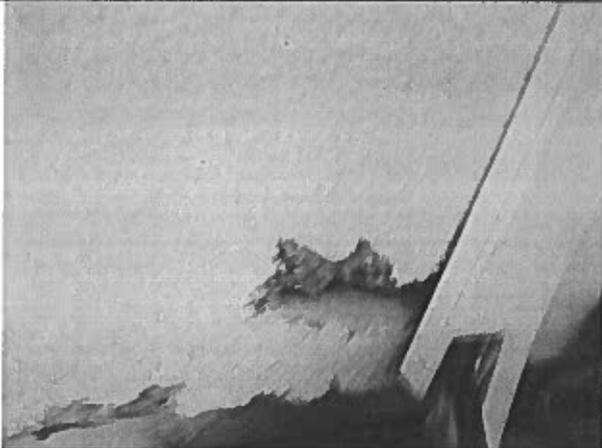
<b>PRELEVEMENT : P001</b>		
<b>Nom du client</b>	<b>Numéro de dossier</b>	<b>Pièce ou local</b>
VILLE DE MARSEILLE DGAVE-DTBS	18-09-033714	RDC - Galerie Allée 9
<b>Matériau</b>	<b>Date de prélèvement</b>	<b>Nom de l'opérateur</b>
Béton - Enduit de débullage + Peinture gouttelette	08/10/2018	PECH CLEMENT
<b>Localisation</b>		<b>Résultat</b>
Jonction Poutre et Sablière - Plafond		Présence d'amiante
<b>Emplacement</b>

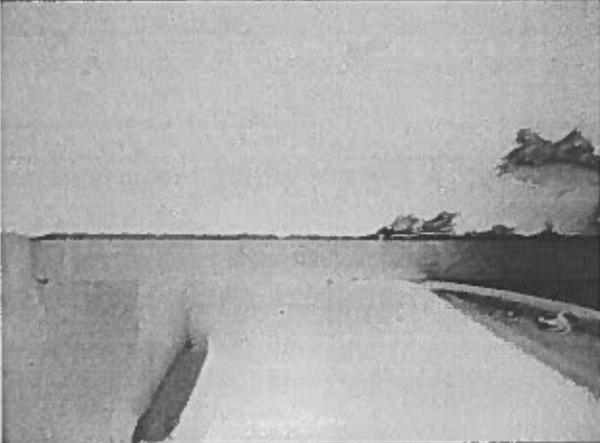
<b>PRELEVEMENT : P002</b>		
Nom du client	Numéro de dossier	Pièce ou local
VILLE DE MARSEILLE DGAVE-DTBS	18-09-033714	RDC - Galerie Allée 9
Matériau	Date de prélèvement	Nom de l'opérateur
Béton - Enduit de débullage + Peinture goutelette	08/10/2018	PECH CLEMENT
Localisation		Résultat
Poutre de soutien n°1 - Plafond		Présence d'amiante
Emplacement

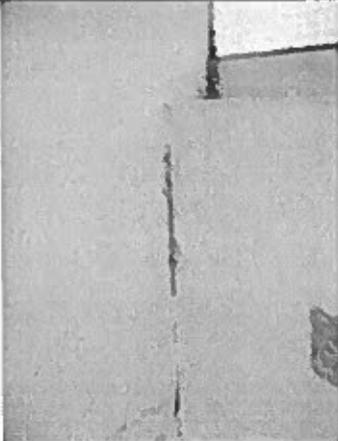
<b>PRELEVEMENT : P003</b>		
Nom du client	Numéro de dossier	Pièce ou local
VILLE DE MARSEILLE DGAVE-DTBS	18-09-033714	RDC - Galerie Allée 9
Matériau	Date de prélèvement	Nom de l'opérateur
Béton - Enduit de débullage + Peinture goutelette	08/10/2018	PECH CLEMENT
Localisation		Résultat
Angle entre Arche et Sablière - Plafond		absence d'amiante
Emplacement

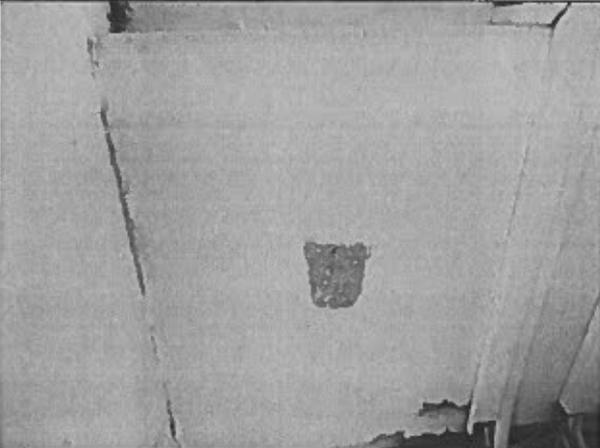
<b>PRELEVEMENT : P004</b>		
Nom du client	Numéro de dossier	Pièce ou local
VILLE DE MARSEILLE DGAVE-DTBS	18-09-033714	RDC - Galerie Allée 9
Matériau	Date de prélèvement	Nom de l'opérateur
Béton - Enduit de débullage + Peinture goutelette	08/10/2018	PECH CLEMENT
Localisation		Résultat
Sablière - Plafond		absence d'amiante
Emplacement

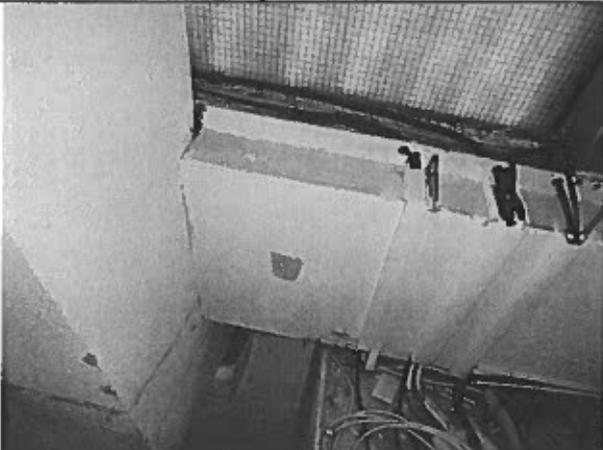
<b>PRELEVEMENT : P005</b>		
Nom du client	Numéro de dossier	Pièce ou local
VILLE DE MARSEILLE DGAVE-DTBS	18-09-033714	RDC - Galerie Allée 9
Matériau	Date de prélèvement	Nom de l'opérateur
Béton - Enduit de débullage + Peinture goutelette	08/10/2018	PECH CLEMENT
Localisation		Résultat
Arche de toiture - Plafond		absence d'amiante
Emplacement

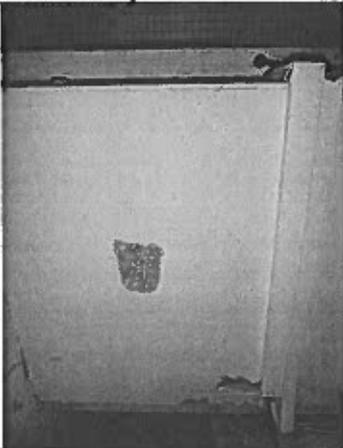
<b>PRELEVEMENT : P006</b>		
Nom du client	Numéro de dossier	Pièce ou local
VILLE DE MARSEILLE DGAVE-DTBS	18-09-033714	RDC - Galerie Allée 9
Matériau	Date de prélèvement	Nom de l'opérateur
Béton - Enduit de débullage + Peinture goutelette	08/10/2018	PECH CLEMENT
Localisation		Résultat
Plaque oblique - Plafond		absence d'amiante
Emplacement

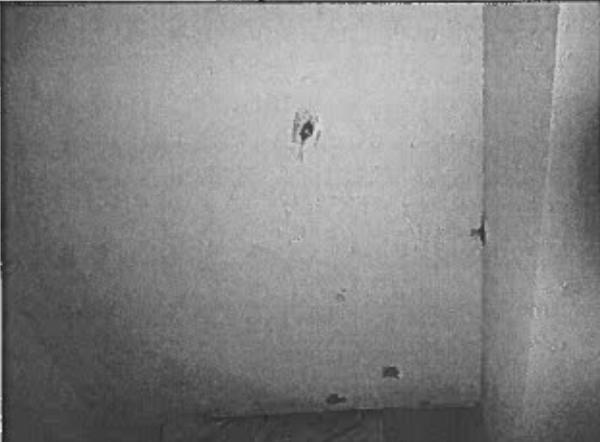
<b>PRELEVEMENT : P007</b>		
Nom du client	Numéro de dossier	Pièce ou local
VILLE DE MARSEILLE DGAVE-DTBS	18-09-033714	RDC - Galerie Allée 3
Matériau	Date de prélèvement	Nom de l'opérateur
Béton - Enduit de débullage + Peinture goutelette	08/10/2018	PECH CLEMENT
Localisation		Résultat
Jonction Poutre et Sablière - Plafond		Présence d'amiante
Emplacement

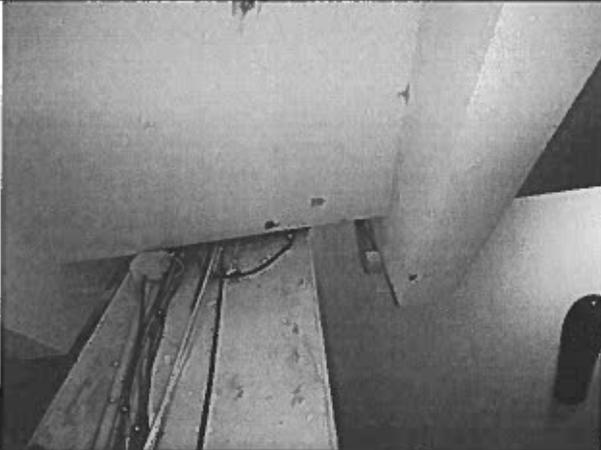
<b>PRELEVEMENT : P008</b>		
Nom du client	Numéro de dossier	Pièce ou local
VILLE DE MARSEILLE DGAVE-DTBS	18-09-033714	RDC - Galerie Allée 3
Matériau	Date de prélèvement	Nom de l'opérateur
Béton - Enduit de débullage + Peinture goutelette	08/10/2018	PECH CLEMENT
Localisation		Résultat
Poutre de soutien - Plafond		Présence d'amiante
Emplacement

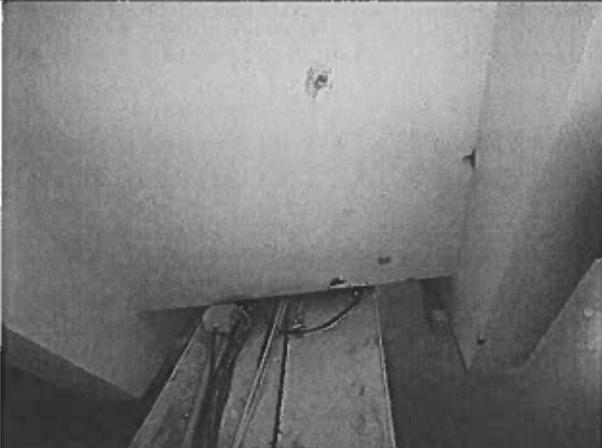
<b>PRELEVEMENT : P009</b>		
Nom du client	Numéro de dossier	Pièce ou local
VILLE DE MARSEILLE DGAVE-DTBS	18-09-033714	RDC - Galerie Allée 3
Matériau	Date de prélèvement	Nom de l'opérateur
Béton - Enduit de débullage + Peinture goutelette	08/10/2018	PECH CLEMENT
Localisation		Résultat
Angle entre Arche et Sablière - Plafond		absence d'amiante
Emplacement

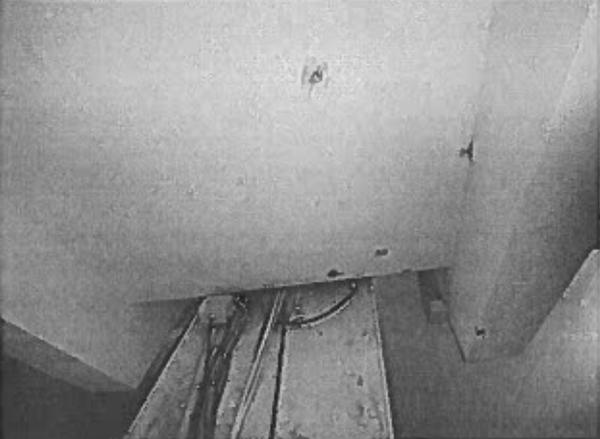
<b>PRELEVEMENT : P010</b>		
Nom du client	Numéro de dossier	Pièce ou local
VILLE DE MARSEILLE DGAVE-DTBS	18-09-033714	RDC - Galerie Allée 3
Matériau	Date de prélèvement	Nom de l'opérateur
Béton - Enduit de débullage + Peinture goutelette	08/10/2018	PECH CLEMENT
Localisation		Résultat
Sablière - Plafond		Présence d'amiante
Emplacement

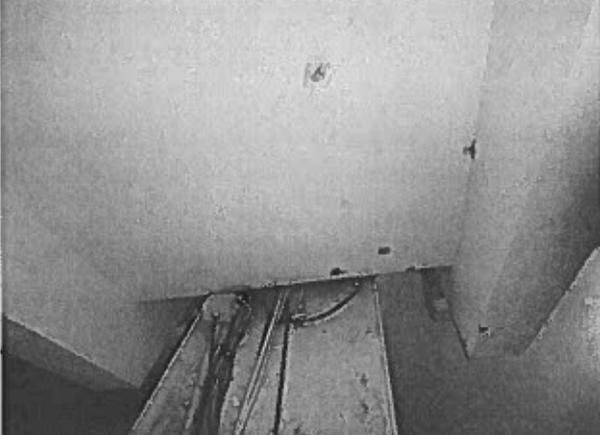
<b>PRELEVEMENT : P011</b>		
Nom du client	Numéro de dossier	Pièce ou local
VILLE DE MARSEILLE DGAVE-DTBS	18-09-033714	RDC - Galerie Allée 3
Matériau	Date de prélèvement	Nom de l'opérateur
Béton - Enduit de débullage + Peinture goutelette	08/10/2018	PECH CLEMENT
Localisation		Résultat
Arche de toiture - Plafond		absence d'amiante
Emplacement

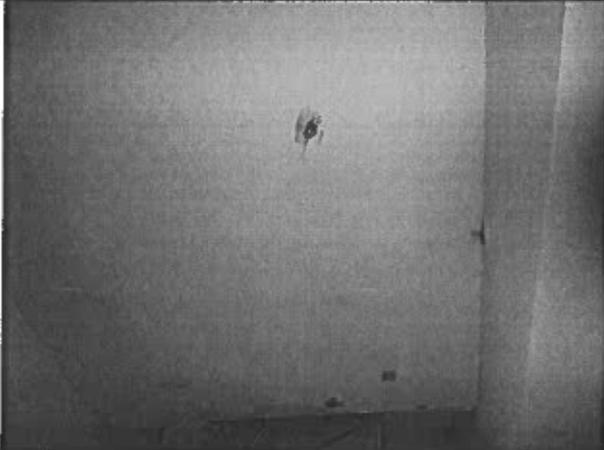
<b>PRELEVEMENT : P012</b>		
Nom du client	Numéro de dossier	Pièce ou local
VILLE DE MARSEILLE DGAVE-DTBS	18-09-033714	RDC - Galerie Allée 3
Matériau	Date de prélèvement	Nom de l'opérateur
Béton - Enduit de débullage + Peinture goutelette	08/10/2018	PECH CLEMENT
Localisation		Résultat
Plaque oblique - Plafond		absence d'amiante
Emplacement

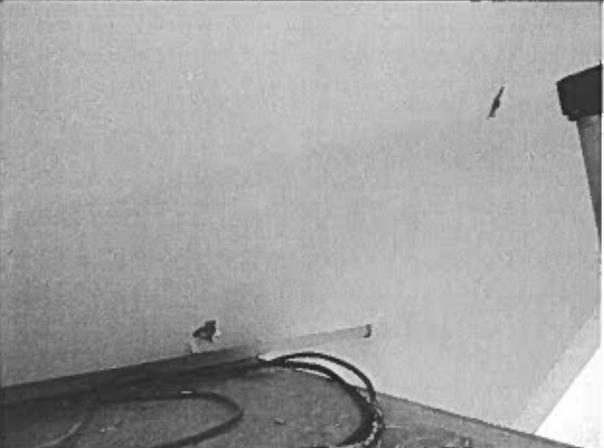
<b>PRELEVEMENT : P013</b>		
Nom du client	Numéro de dossier	Pièce ou local
VILLE DE MARSEILLE DGAVE-DTBS	18-09-033714	RDC - Galerie Allée 1
Matériau	Date de prélèvement	Nom de l'opérateur
Béton - Enduit de débullage + Peinture goutelette	08/10/2018	PECH CLEMENT
Localisation		Résultat
Jonction Poutre et Sablière - Plafond		Présence d'amiante
Emplacement

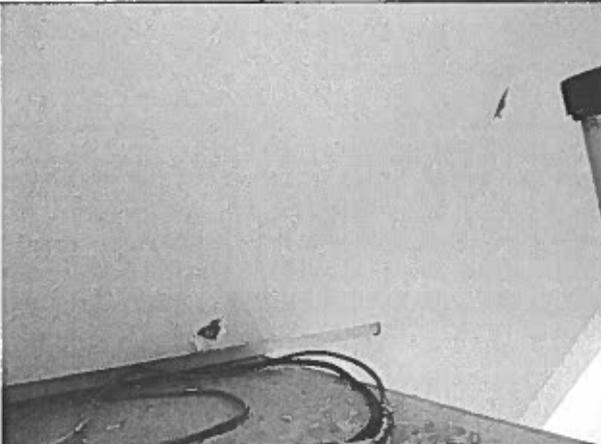
<b>PRELEVEMENT : P014</b>		
Nom du client	Numéro de dossier	Pièce ou local
VILLE DE MARSEILLE DGAVE-DTBS	18-09-033714	RDC - Galerie Allée 1
Matériau	Date de prélèvement	Nom de l'opérateur
Béton - Enduit de débullage + Peinture goutelette	08/10/2018	PECH CLEMENT
Localisation		Résultat
Angle entre Arche et Sablière - Plafond		absence d'amiante
Emplacement

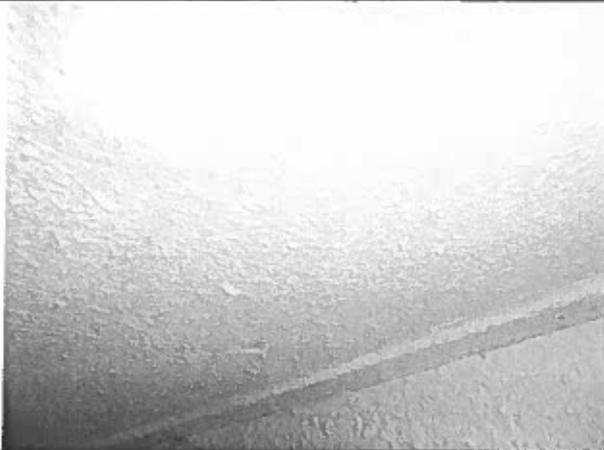
<b>PRELEVEMENT : P016</b>		
<b>Nom du client</b>	<b>Numéro de dossier</b>	<b>Pièce ou local</b>
VILLE DE MARSEILLE DGAVE-DTBS	18-09-033714	RDC - Hall d'entrée
<b>Matériau</b>	<b>Date de prélèvement</b>	<b>Nom de l'opérateur</b>
Platre + Enduit de débouillage - Peinture goutelette	08/10/2018	PECH CLEMENT
<b>Localisation</b>		<b>Résultat</b>
Plafond - Plafond Angle Murs Béton/Plafonds		absence d'amiante
<b>Emplacement</b>

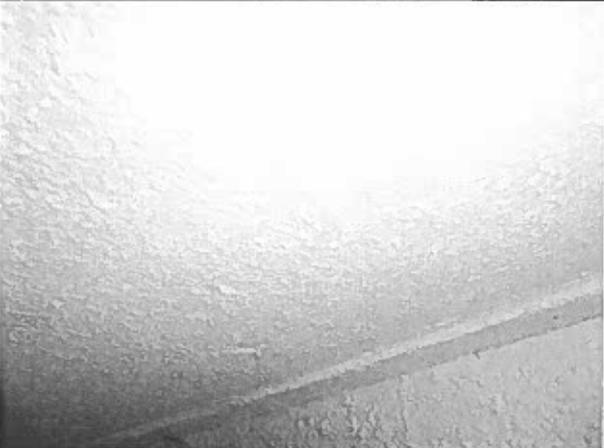
<b>PRELEVEMENT : P017</b>		
<b>Nom du client</b>	<b>Numéro de dossier</b>	<b>Pièce ou local</b>
VILLE DE MARSEILLE DGAVE-DTBS	18-09-033714	RDC - Escalier 1
<b>Matériau</b>	<b>Date de prélèvement</b>	<b>Nom de l'opérateur</b>
(Béton) - Peinture goutelette	08/10/2018	PECH CLEMENT
<b>Localisation</b>		<b>Résultat</b>
Plafond - Plafond Angle Murs/ Plafonds		absence d'amiante
<b>Emplacement</b>

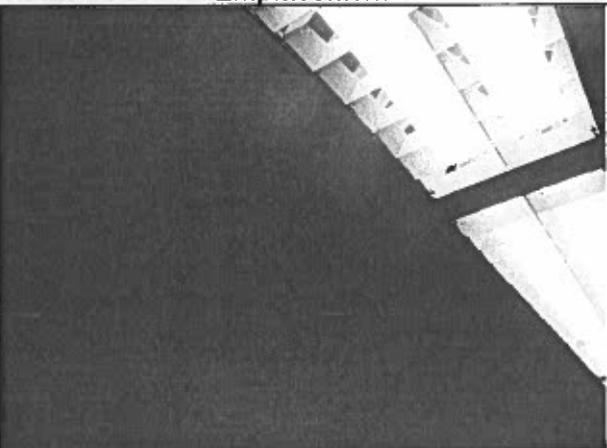
<b>PRELEVEMENT : P018</b>		
Nom du client	Numéro de dossier	Pièce ou local
VILLE DE MARSEILLE DGAVE-DTBS	18-09-033714	RDC - Escalier 1
Matériau	Date de prélèvement	Nom de l'opérateur
Placoplatre - Peinture goutelette	08/10/2018	PECH CLEMENT
Localisation		Résultat
Plafond - Plafond		absence d'amiante
Emplacement

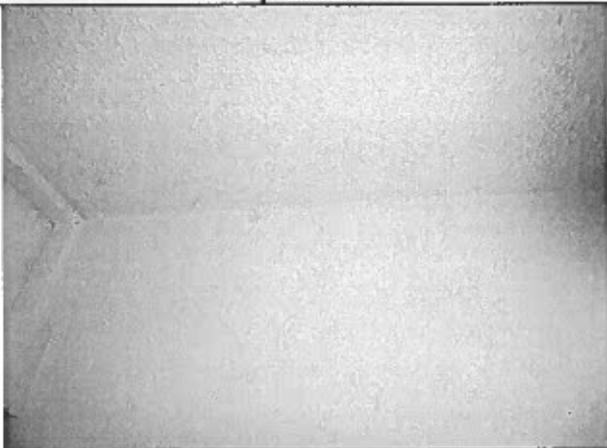
<b>PRELEVEMENT : P019</b>		
Nom du client	Numéro de dossier	Pièce ou local
VILLE DE MARSEILLE DGAVE-DTBS	18-09-033714	RDC - Escalier 1
Matériau	Date de prélèvement	Nom de l'opérateur
Placoplatre + Bande papier couvre joint - Peinture goutelette	08/10/2018	PECH CLEMENT
Localisation		Résultat
Plafond - Plafond Angle Murs/ Plafonds		absence d'amiante
Emplacement

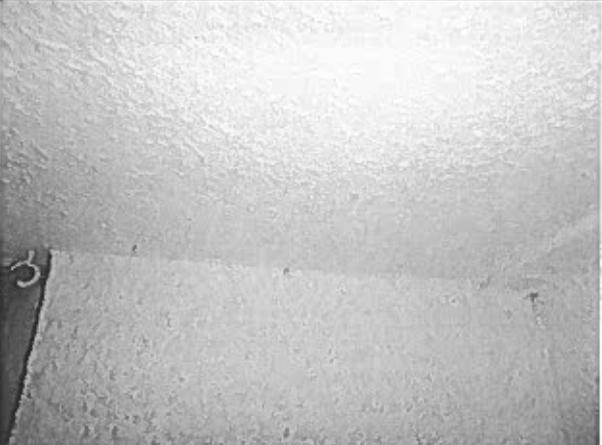
PRELEVEMENT : P021		
Nom du client	Numéro de dossier	Pièce ou local
VILLE DE MARSEILLE DGAVE-DTBS	18-09-033714	1er - Escalier 1
Matériau	Date de prélèvement	Nom de l'opérateur
Placoplatre + Bande papier couvre joint - Peinture gouttelette	08/10/2018	PECH CLEMENT
Localisation		Résultat
Plafond - Plafond Angle Murs/ Plafonds		absence d'amiante
Emplacement

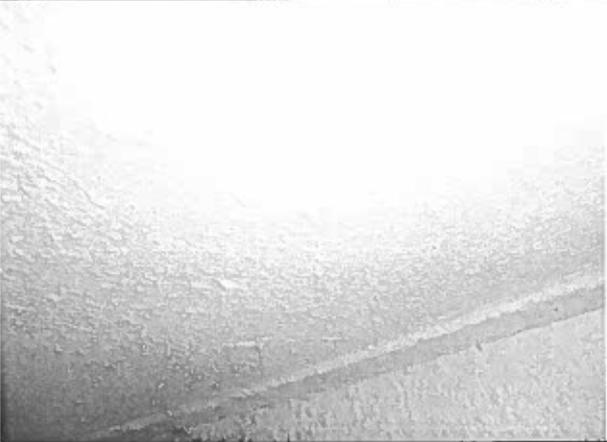
<b>PRELEVEMENT : P022</b>		
Nom du client	Numéro de dossier	Pièce ou local
VILLE DE MARSEILLE DGAVE-DTBS	18-09-033714	1er - Dégagements
Matériau	Date de prélèvement	Nom de l'opérateur
Béton - Enduit de débullage + Peinture goutelette	08/10/2018	PECH CLEMENT
Localisation		Résultat
Plafond - Plafond Jonction entre 2 dalles béton préfabriquées		absence d'amiante
Emplacement

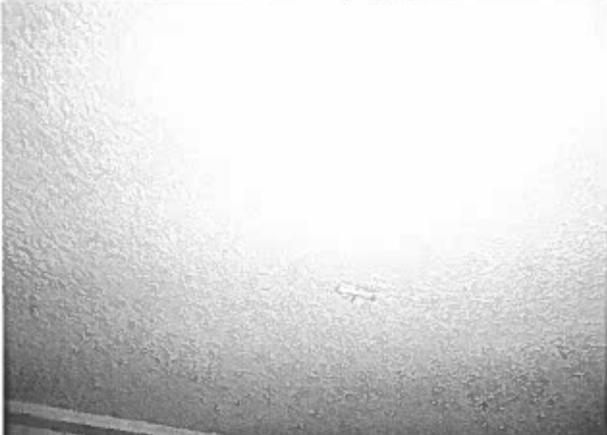
<b>PRELEVEMENT : P023</b>		
Nom du client	Numéro de dossier	Pièce ou local
VILLE DE MARSEILLE DGAVE-DTBS	18-09-033714	RDC - Dégagements
Matériau	Date de prélèvement	Nom de l'opérateur
(Béton) - Enduit plâtre 1 cm d'épaisseur + Peinture goutelette	08/10/2018	PECH CLEMENT
Localisation		Résultat
Plafond - Plafond		absence d'amiante
Emplacement

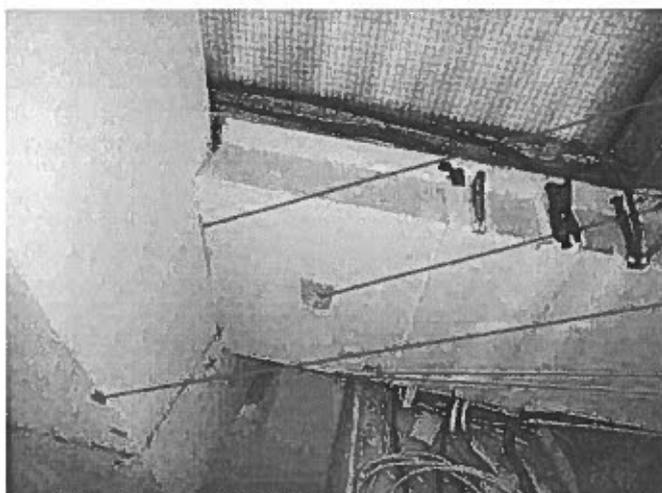
Angle entre Arche et Sablière  
Béton Enduit de débouillage + Peinture gouttelette  
P003

Sablière  
Béton Enduit de débouillage + Peinture gouttelette  
P004

Poutre de soutien  
Béton Enduit de débouillage + Peinture gouttelette  
P002

Plaque oblique  
Béton Enduit de débouillage + Peinture gouttelette  
P012

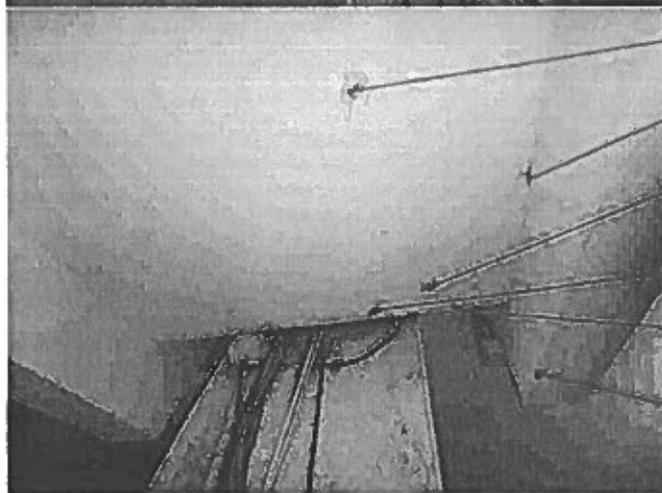
Angle entre Arche et Sablière n°1  
Béton Enduit de débouillage + Peinture gouttelette  
P009

Jonction Poutre et Sablière  
Béton Enduit de débouillage + Peinture gouttelette  
P007

Sablière  
Béton Enduit de débouillage + Peinture gouttelette  
P010

Arche de toiture  
Béton Enduit de débouillage + Peinture gouttelette  
P011

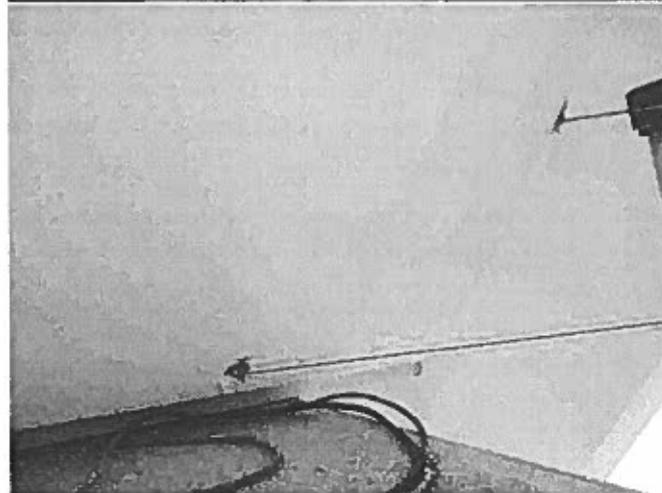
Angle entre Arche et Sablière  
Béton Enduit de débouillage + Peinture gouttelette  
P014

Jonction Poutre et Sablière  
Béton Enduit de débouillage + Peinture gouttelette  
P013

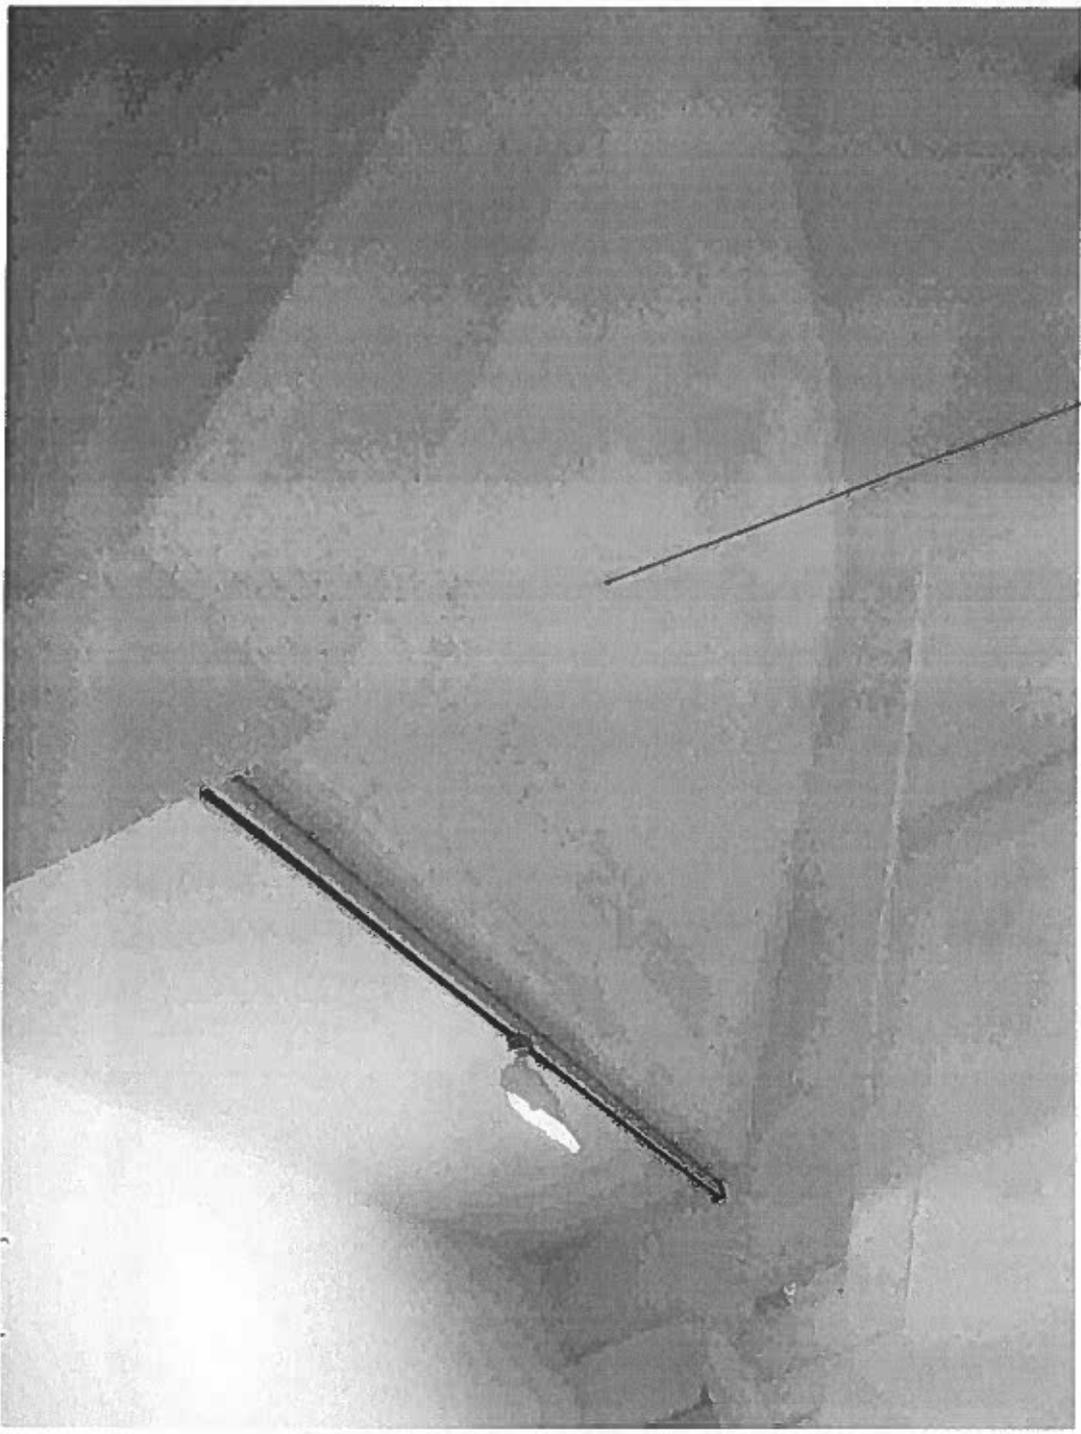
PLANCHE DE REPERAGE USUEL				
N° dossier : 18-09-033714			Adresse de l'immeuble : Musée Art Contemporain Musée Art Contemporain 69 Rue Haïfa 13008 MARSEILLE	
N° planche : 6/7	Version : 0	Type : Croquis		
Origine du plan : Cabinet de diagnostics			Bâtiment - Niveau :	P006

Plaque oblique  
Béton Enduit de débullage  
• Peinture gouttelette  
P006
