**Pré-rapport de mission de repérage des matériaux et produits contenant de l'amiante avant réalisation de travaux**

**Référence AMITRAV-D2891943-1901** 21 janvier 2020

<b>Bien</b>	ERP catégorie 1 à 4
<b>Adresse</b>	Eglise St Cannat Place des Précheur 13001 MARSEILLE
<b>Propriétaire</b>	VILLE DE MARSEILLE — DGAVE 9 Rue Brutus 13015 MARSEILLE
<b>Demandeur</b>	VILLE DE MARSEILLE — DGAVE 9 rue Brutus 13015 MARSEILLE

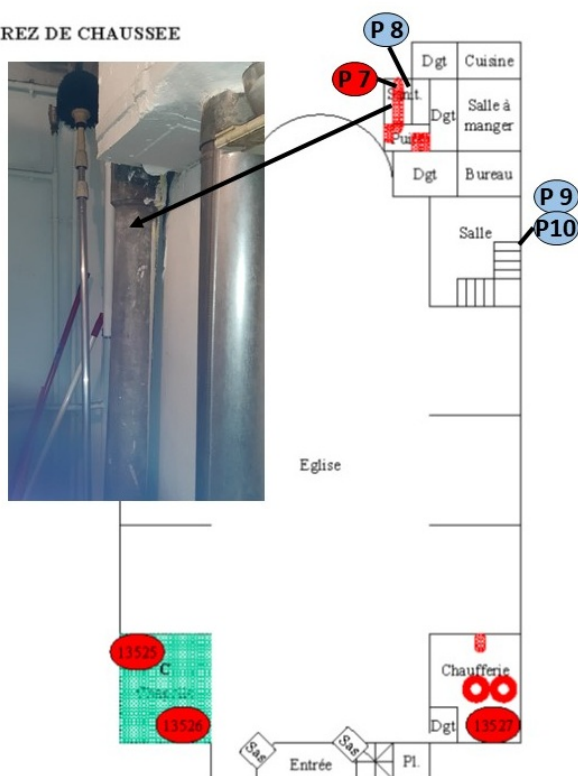
REZ DE CHAUSSEE

**1/5 Liste des éléments - Planche de repérage usuel - RDC****Prélèvements****P007 Sanitaires Conduits**  
Conduit amiante-ciment**P008 Sanitaires Plafond**  
Faux plafond**P009 Façade Façades**  
Enduit façade, Enduit façade +  
peinture soubassement**P010 Façade Façades**  
Enduit façade, Enduit façade +  
peinture soubassement

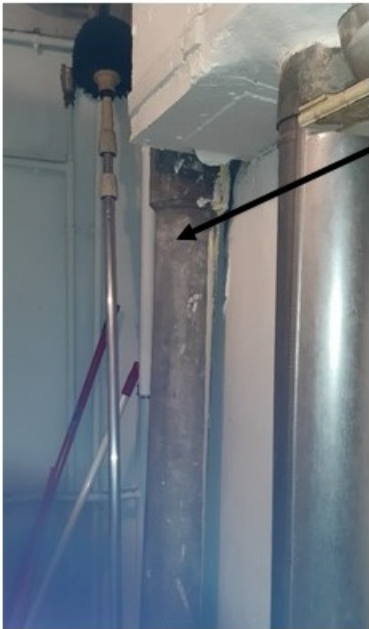
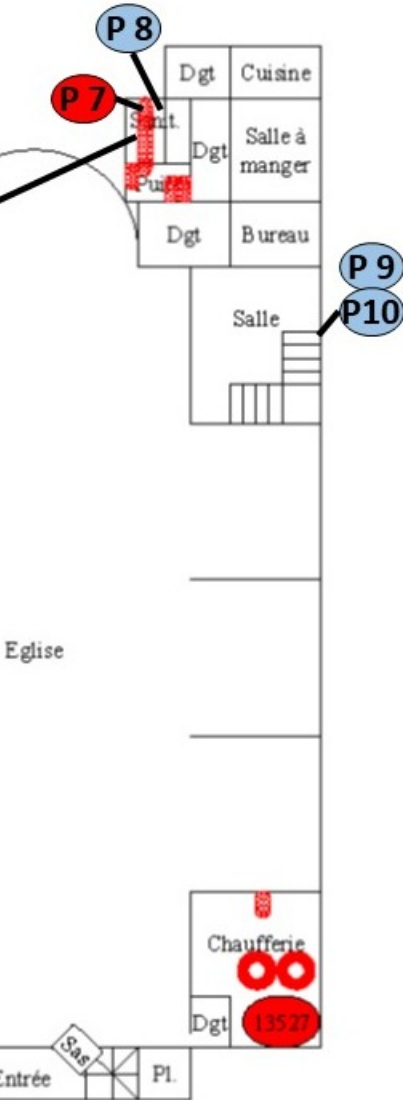
REZ DE CHAUSSEE

Prélèvements
<b>P007 Sanitaires Conduits</b> Conduit amiante-ciment
<b>P008 Sanitaires Plafond</b> Faux plafond
<b>P009 Façade Façades</b> Enduit façade, Enduit façade + peinture soubassement
<b>P010 Façade Façades</b> Enduit façade, Enduit façade + peinture soubassement

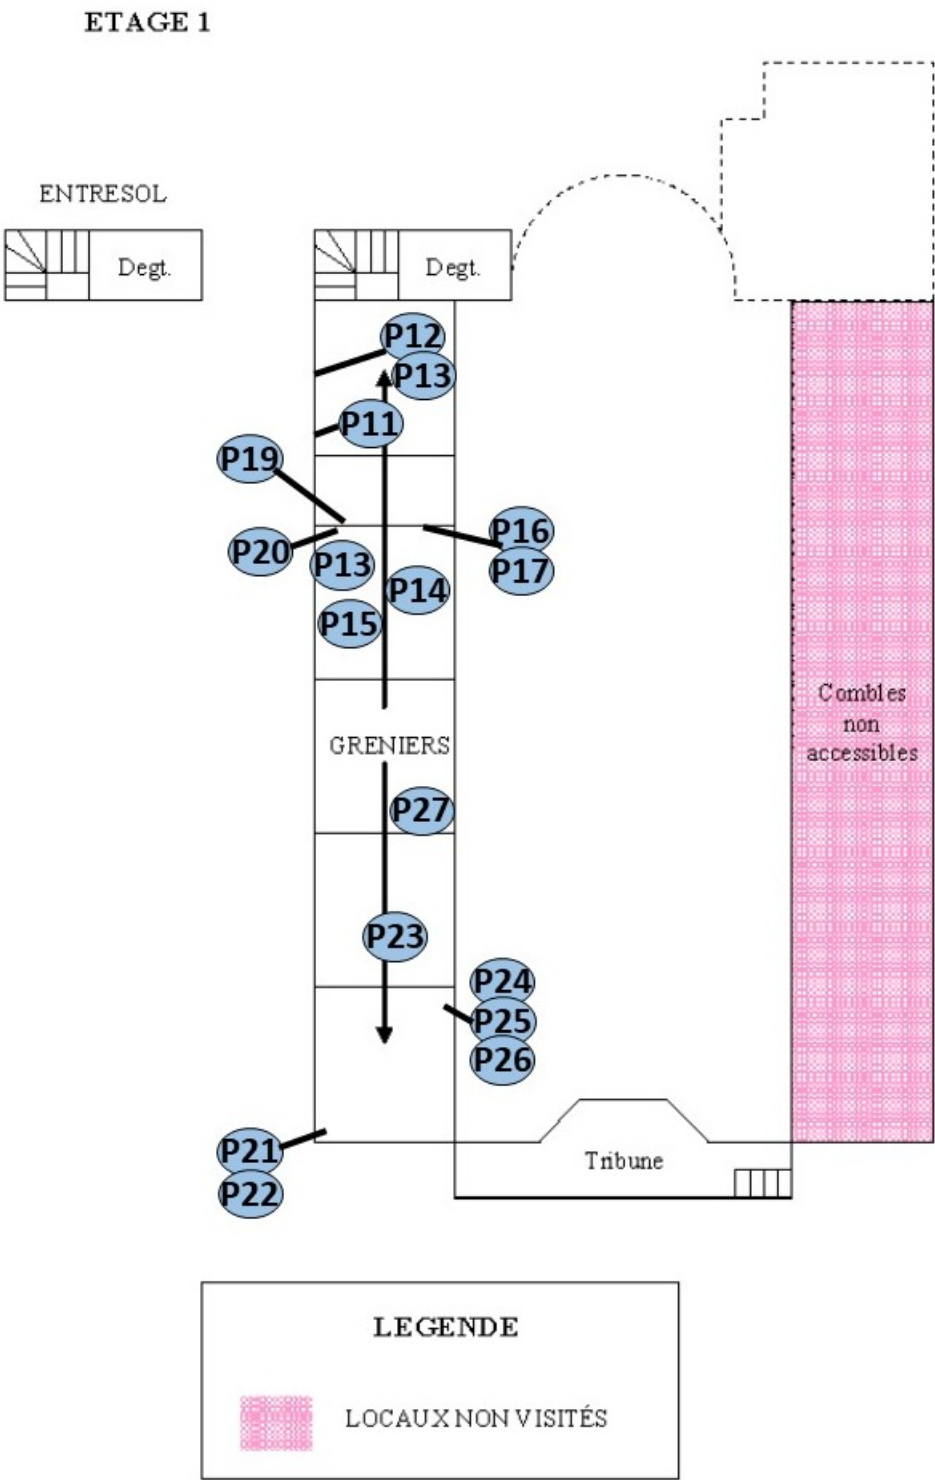
Planche de repérage usuel		2/5
Étage 1		
Référence	AMITRAV-D2891943-1901	Version 1
Origine	Dekra diagnostic / THOMAS DEVENOGES	
Adresse	Eglise St Cannat Place des Prêcheur 13001 MARSEILLE

Prélèvements
<b>P011 Greniers Tous les murs</b> Enduit mur
<b>P012 Greniers Façade</b> Enduit façade
<b>P013 Greniers Menuiseries</b> Mastic vitrier
<b>P014 Greniers Poutre</b> Enduit + peinture
<b>P015 Greniers Plafond</b> Enduit + peinture
<b>P016 Greniers Charpente</b> Scellement
<b>P017 Greniers Toiture</b> Maçonnerie tuile
<b>P018 Greniers Menuiseries</b> Mastic vitrier
<b>P019 Greniers Menuiseries</b> Mastic vitrier
<b>P020 Greniers Tous les murs</b> Enduit mur
<b>P021 Greniers Appui fenêtre</b> Enduit sur appui fenêtre
<b>P022 Greniers Menuiseries</b> Mastic vitrier
<b>P023 Greniers Tous les murs</b> Enduit mur
<b>P024 Greniers Toiture</b> Plaques ondulées fibres-ciment
<b>P025 Greniers Toiture</b> Élément fibres-ciment support fenêtre de toit
<b>P026 Greniers Toiture</b> Mastic toiture
<b>P027 Greniers Façade</b> Enduit façade

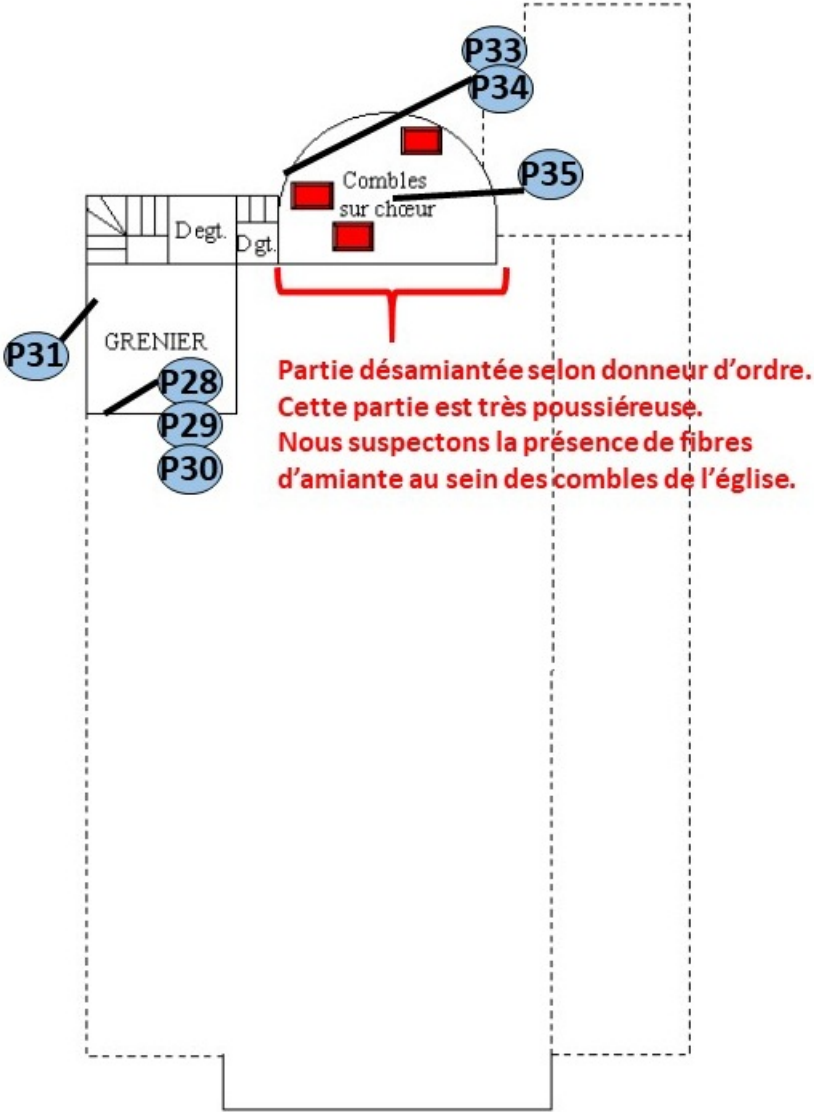
ETAGE 2

Prélèvements
<b>P028 Grenier Façades</b> Enduit façade
<b>P029 Grenier Menuiserie</b> Mastic vitrier
<b>P030 Grenier Grillage fenêtre</b> Enduit scellement
<b>P031 Grenier Menuiserie</b> Mastic vitrier
<b>P032 Grenier Tous les murs</b> Enduit mur, Enduit mur + peinture
<b>P033 Combles sur Choeur Tous les murs</b> Enduit mur
<b>P034 Combles sur Choeur Charpente</b> Scellement
<b>P035 Combles sur Choeur Élément circulaire</b> Enduit plâtre

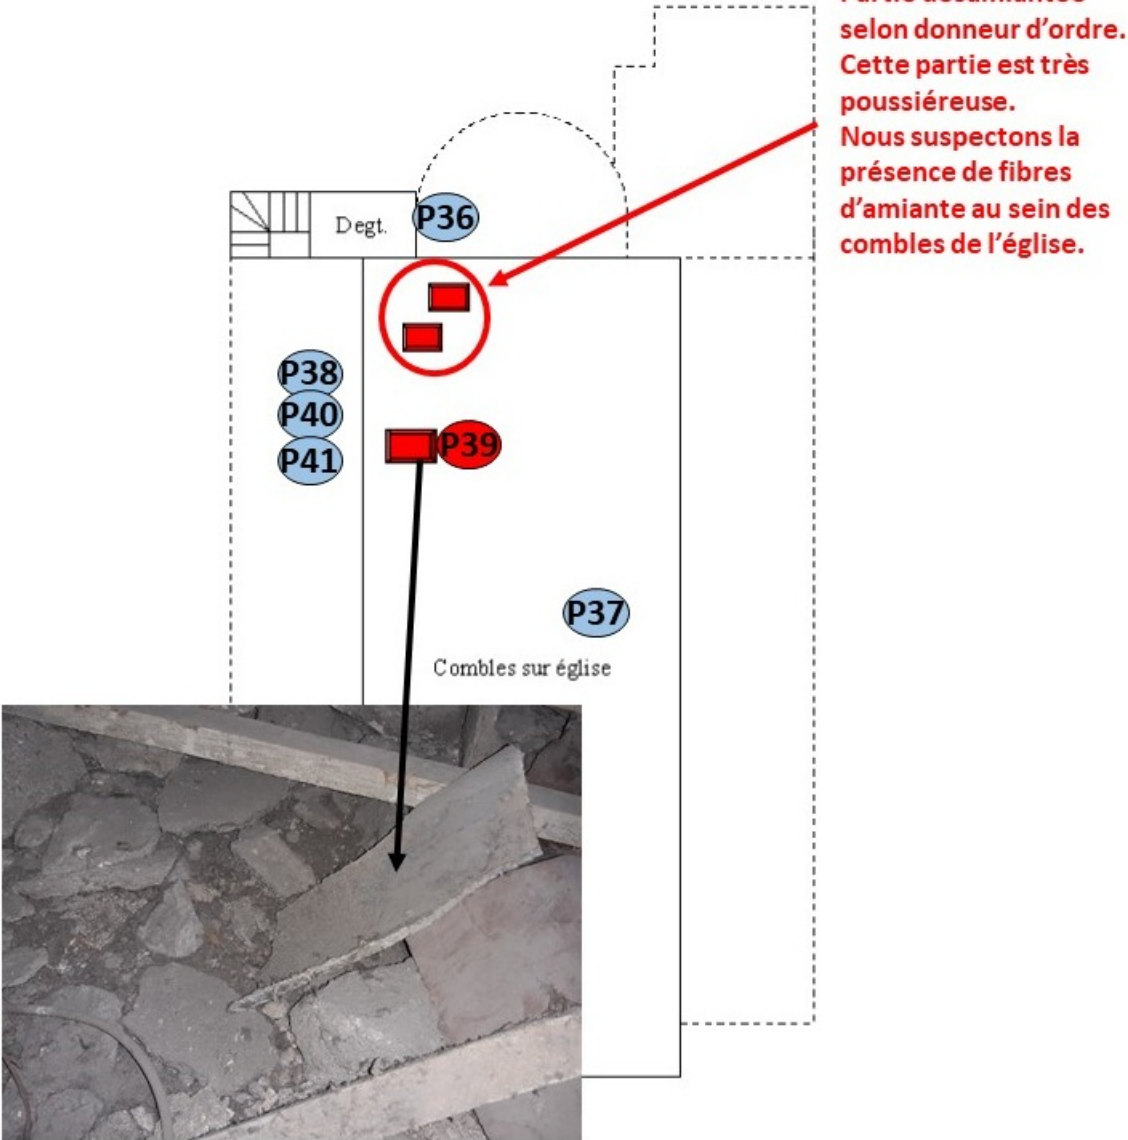
ETAGE 3

Prélèvements
<b>P036 Combles sur église Façade</b> Enduit façade
<b>P037 Combles sur église Fenêtre de toit</b> Mastic vitrier
<b>P038 Combles sur église Etanchéité déposée au sol</b> Etanchéité déposée au sol
<b>P039 Combles sur église Débris amiante-ciment déposés au sol</b> Débris amiante-ciment déposés au sol
<b>P040 Combles sur église Charpente</b> Scellement
<b>P041 Combles sur église Toiture</b> Maçonnerie tuiles

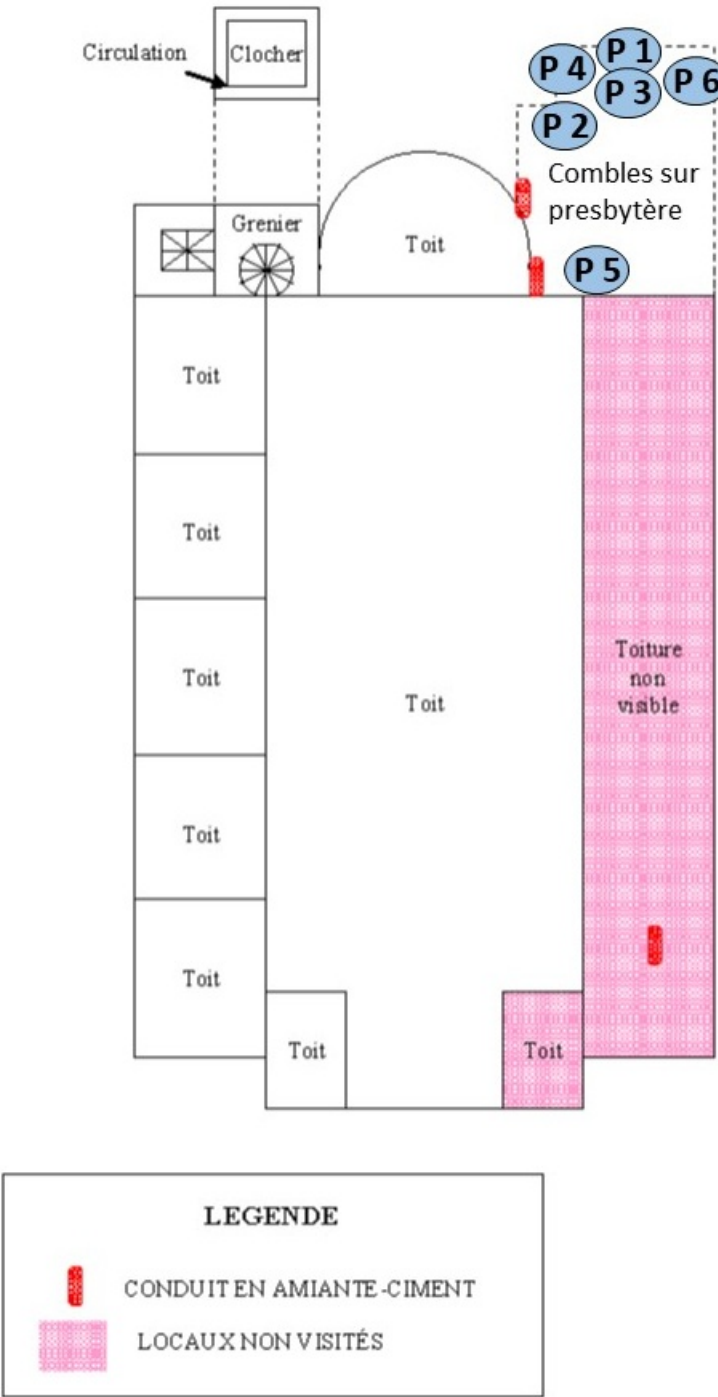
ETAGE 4 - TOITURES

Prélèvements
<b>P001 Combles Presbytère Tous les murs</b> Enduit mur
<b>P002 Combles Presbytère Sol</b> Isolant
<b>P003 Combles Presbytère Charpente</b> Scellement
<b>P004 Combles Presbytère Sol</b> Canisse plâtre
<b>P005 Combles Presbytère Façade</b> Enduit façade
<b>P006 Combles Presbytère Toiture</b> Maçonnerie tuiles
