DIAGNOSTIC DE L'ÉTAT DES MILIEUX

Construction du groupe scolaire Marceau

19/02487/MARSE/01

13003 - MARSEILLE

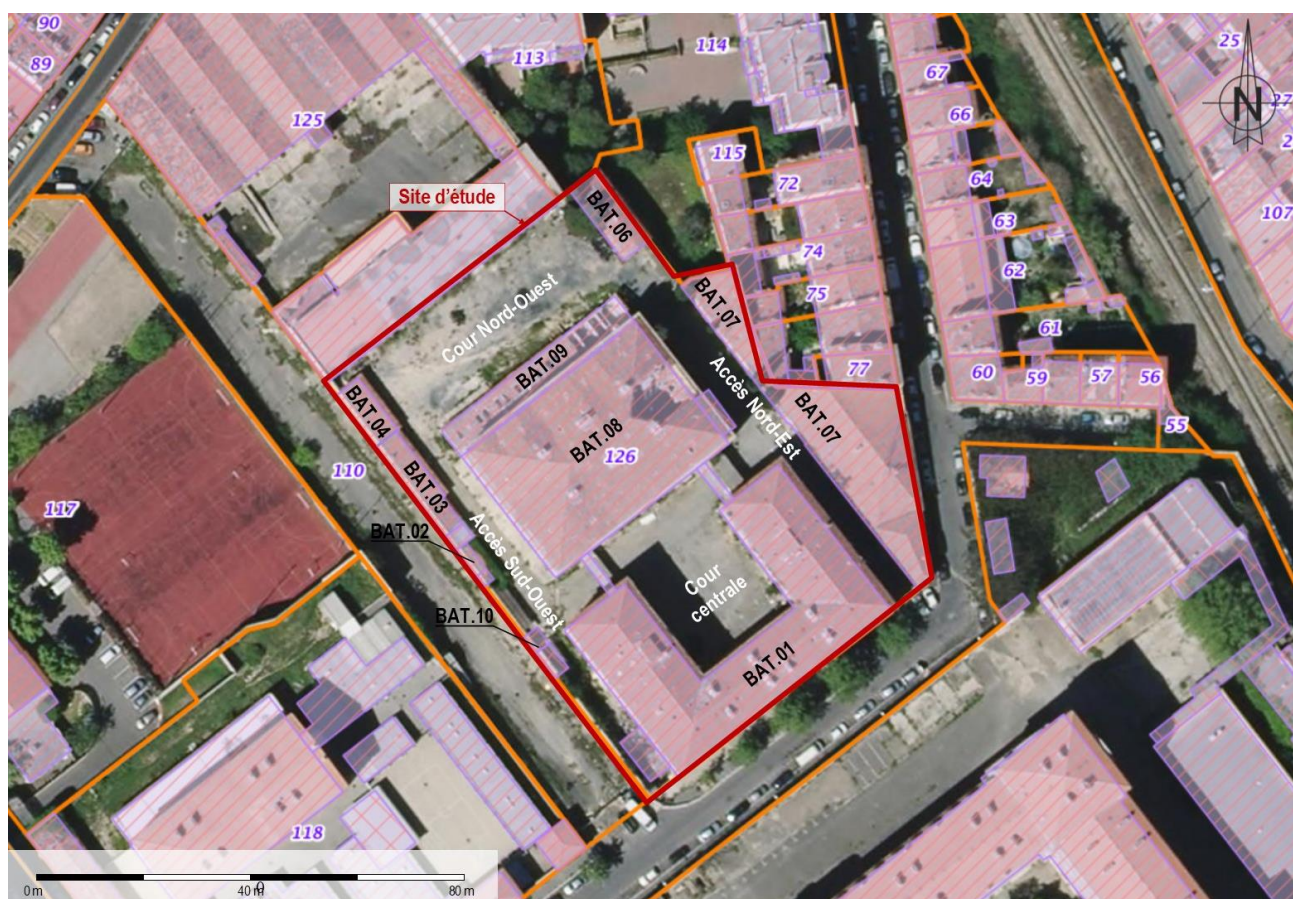
Figure 2 : Plan de localisation des bâtiments

Le bâtiment 05, situé en bordure extérieur Nord-Ouest du site, n'est pas compris dans la secteur d'étude. Un tableau récapitulatif des bâtiments de la zone d'étude et de leurs usages, ainsi qu'un plan, sont présentés ci-après. Les informations concernant l'ancien usage des bâtiments/cour sont issues des plans fournis par la Ville de Marseille.

Localisation	Etages	Code	Usage (ancien)
Centrale	R+2+Combles	BAT.08	Maître bottier et activités diverses
Sud-Est	R+2+Combles+ Sous-sol	BAT.01	Bureaux
Bordure Sud-Ouest	R	BAT.02	Bloc sanitaire
Bordure Sud-Ouest	R	BAT.03	Bureaux et ateliers
Bordure Sud-Ouest	R	BAT.04	Ateliers
Bordure Sud-Ouest	R	BAT.10	Magasin/dépôt
Bordure Nord-Est	R+1+Sous-sol	BAT.07	Bureaux/magasin
Angle Nord	R	BAT.06	Menuiserie
Accolé au NO du BAT.08	R	BAT.09	Locaux techniques
Nord-Ouest	/	Cour Nord-Ouest	Manutention

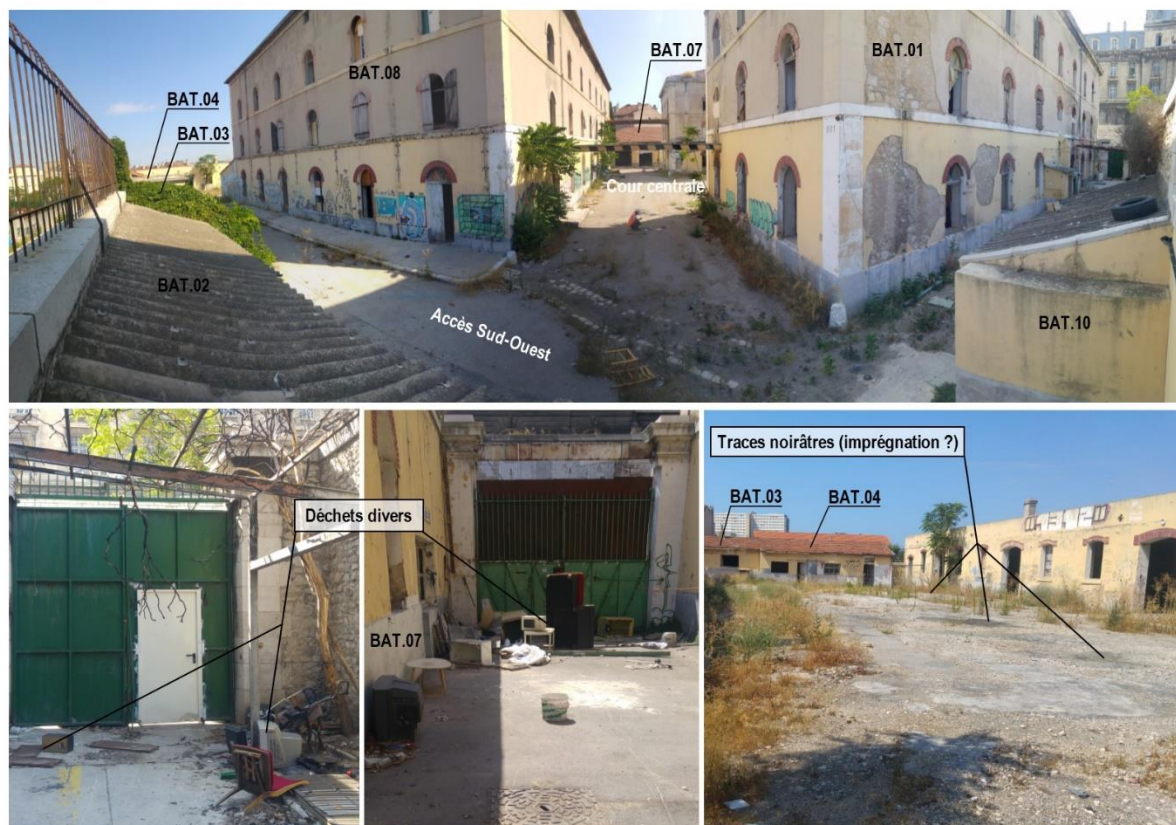
Figure 3 : Photographies d'espaces extérieurs du site

Des zones de dépôt de déchets (mobilier, électroménager, déchets ménagers...) sont disséminées au droit des espaces extérieurs du secteur d'étude, principalement au niveau des voies d'accès Sud-Ouest et Nord-Est.

Un repérage d'amiante a été réalisé par DEKRA en Juin 2018 sur l'ensemble du site. Il n'a pas mis en évidence la présence d'amiante dans les enrobés. Cependant, de l'amiante a été détectée dans différents matériaux issus des bâtiments. Les informations concernant ces éléments sont disponibles dans le rapport de repérage.

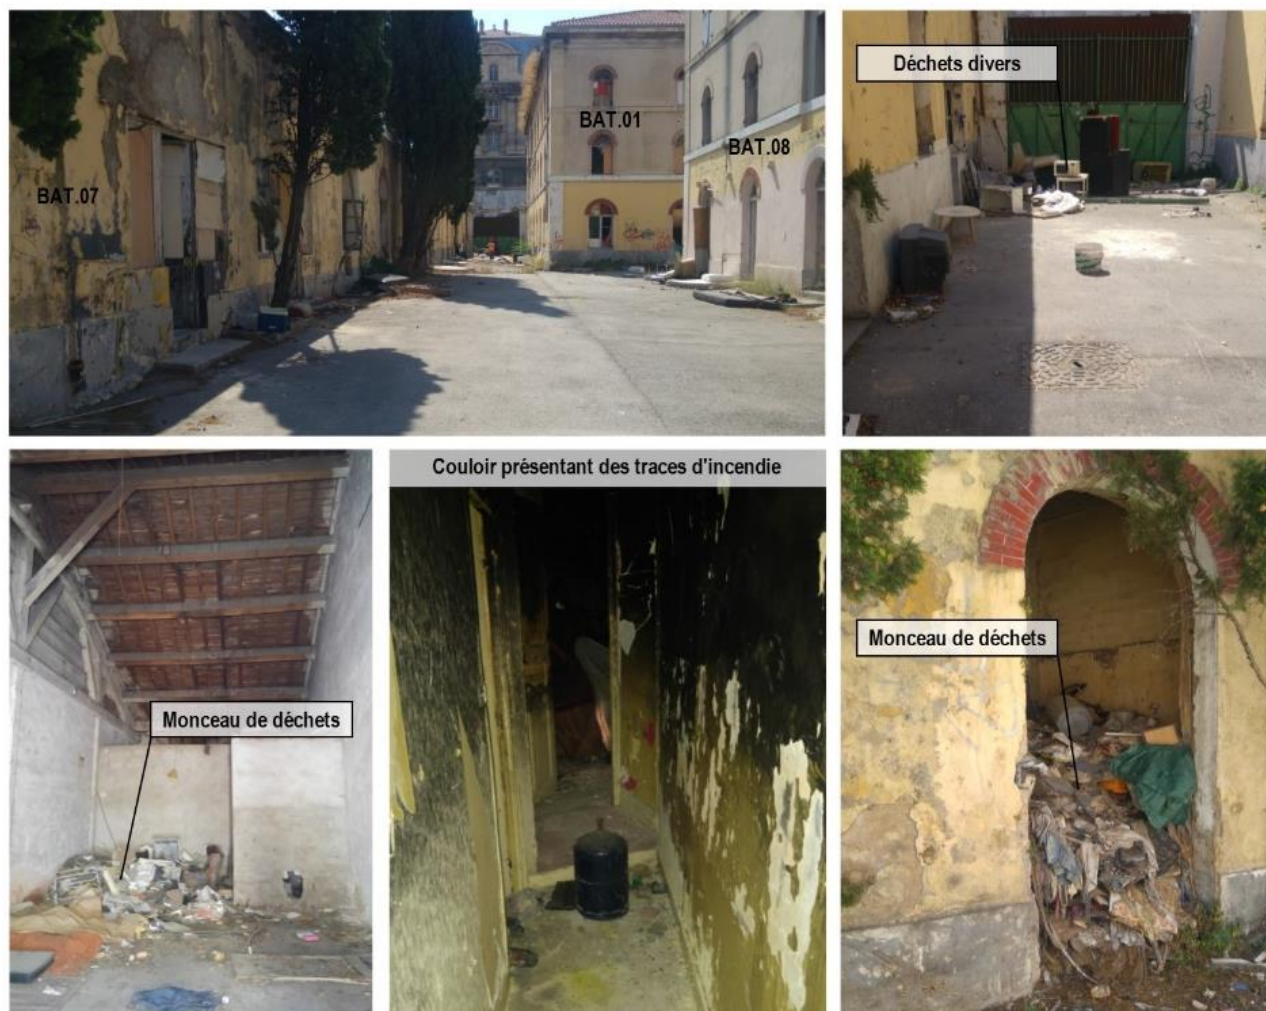
Figure 4 : Photographies du bâtiment 7 (BAT.07)

Les bâtiments sont délabrés, à la suite de plusieurs années d'abandon et de squatte. Des monceaux de déchets divers (vêtements, matelas, électroménagers, plastiques, ferraille ...) sont présents dans tous les bâtiments. De multiples traces d'incendie y ont été observées.

De nombreux éléments métalliques ont été volés sur le site durant les périodes de squatte, dont des éléments de soutiens structuraux importants (poutrelles IPN ...). Ces prélèvements ont provoqué, entre autre, l'effondrement d'une partie des dalles du BAT.08.

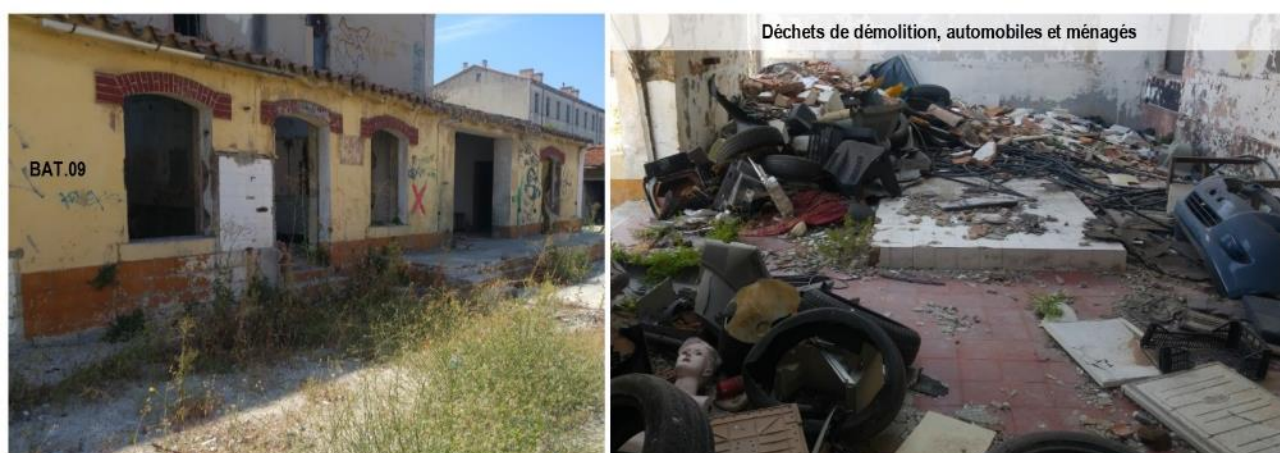
Figure 5 : Photographies du bâtiment 9 (BAT.09)

De nombreuses bouteilles de gaz, dans des états parfois mauvais, ont été repérées, essentiellement dans les bâtiments 01, 04, 07, 08 et 09 (photographies en annexe).

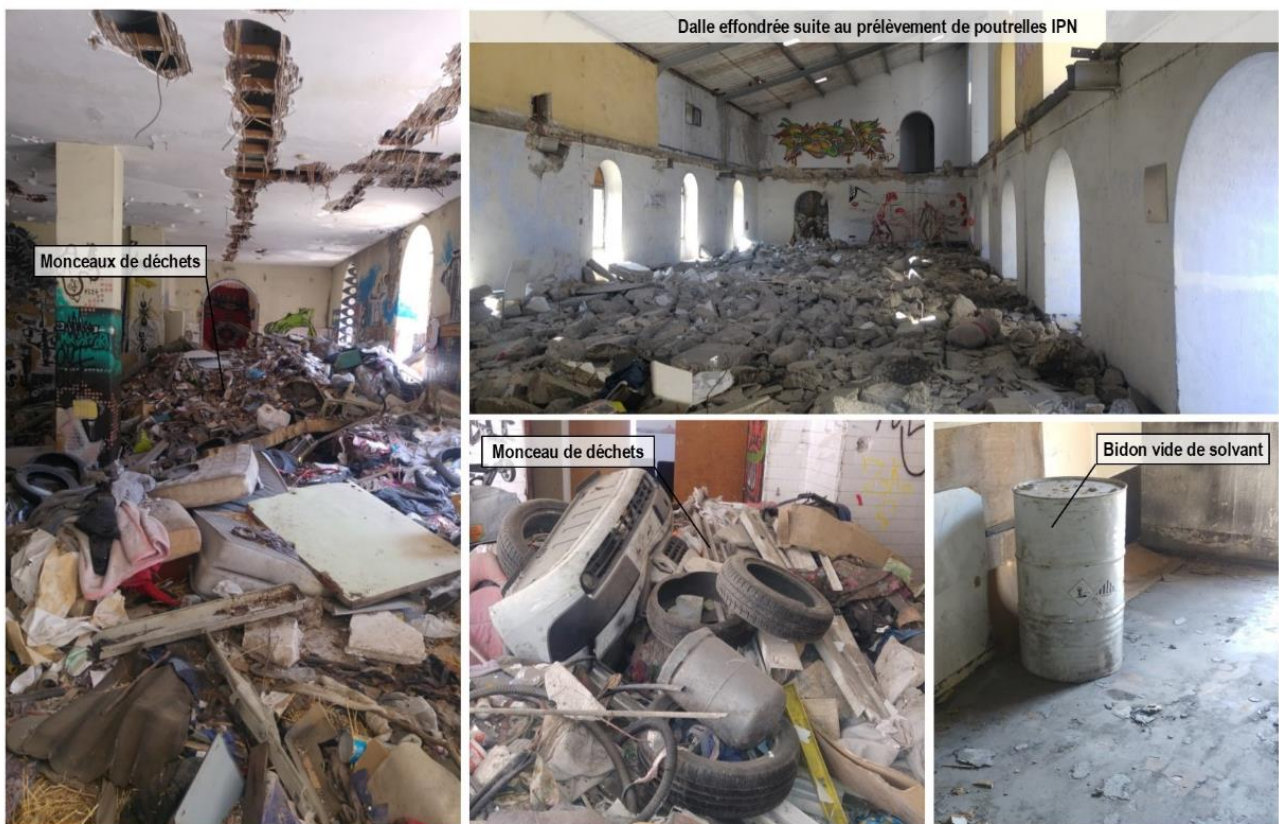
Figure 5 : Photographies du bâtiment 8 (BAT.08)

L'immeuble central (BAT.08) contient la plus grande quantité de déchets, notamment au rez-de-chaussée. Ces déchets sont composés, en plus des débris liés à l'occupation humaine, de débris de démolition et d'abondantes pièces automobiles (parechocs, pneus...). **Des bidons vides de 200L de solvant dégraissant industriel ont été identifiés au premier étage de ce bâtiment.**

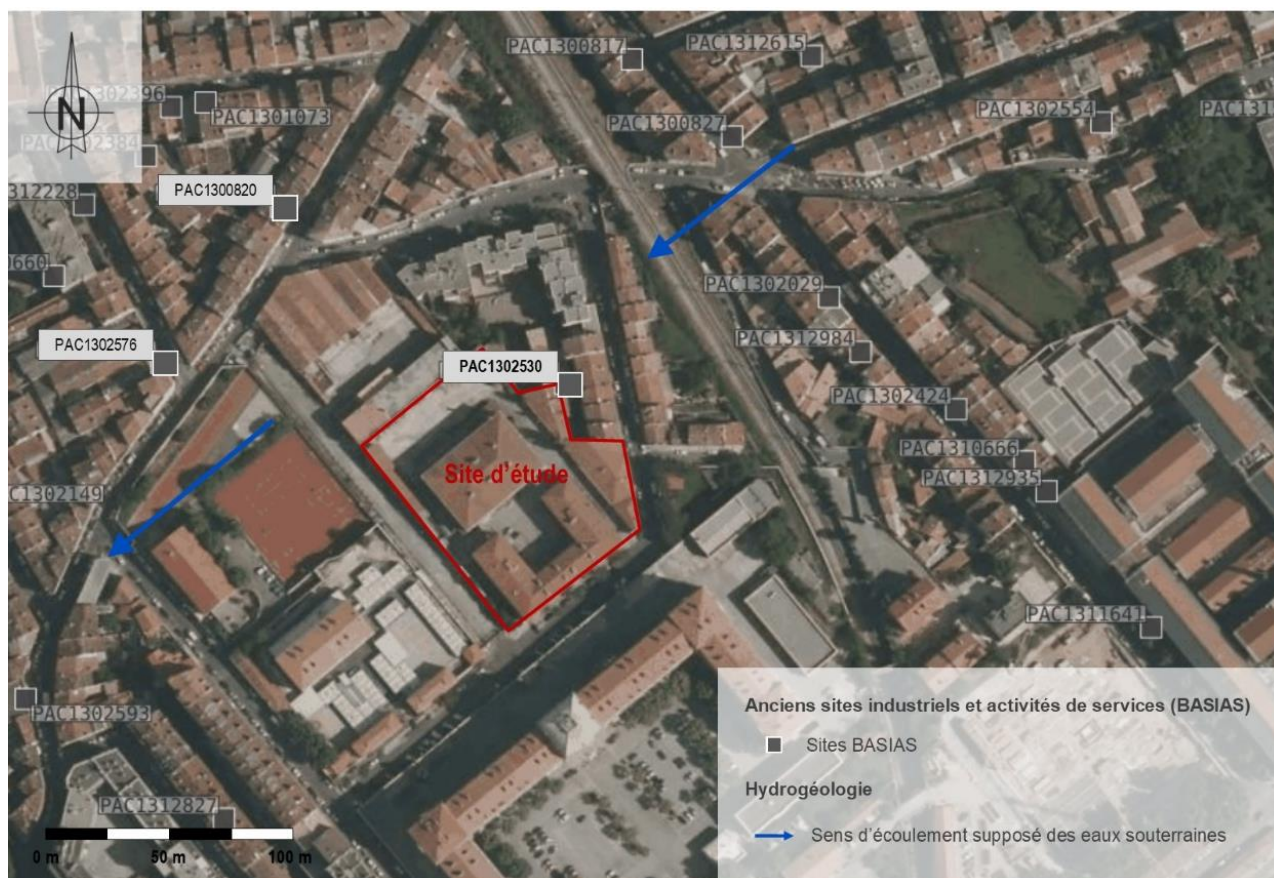
Figure 7 : Localisation des sites BASIAS et BASOL à proximité du site d'étude

Compte tenu de la distance et de la direction supposée des écoulements d'eaux, seul le site BASIAS référencé PAC1302530 est considéré comme pouvant présenter un risque potentiel de pollution lié à un éventuel transfert des polluants via les eaux souterraines au droit du projet.

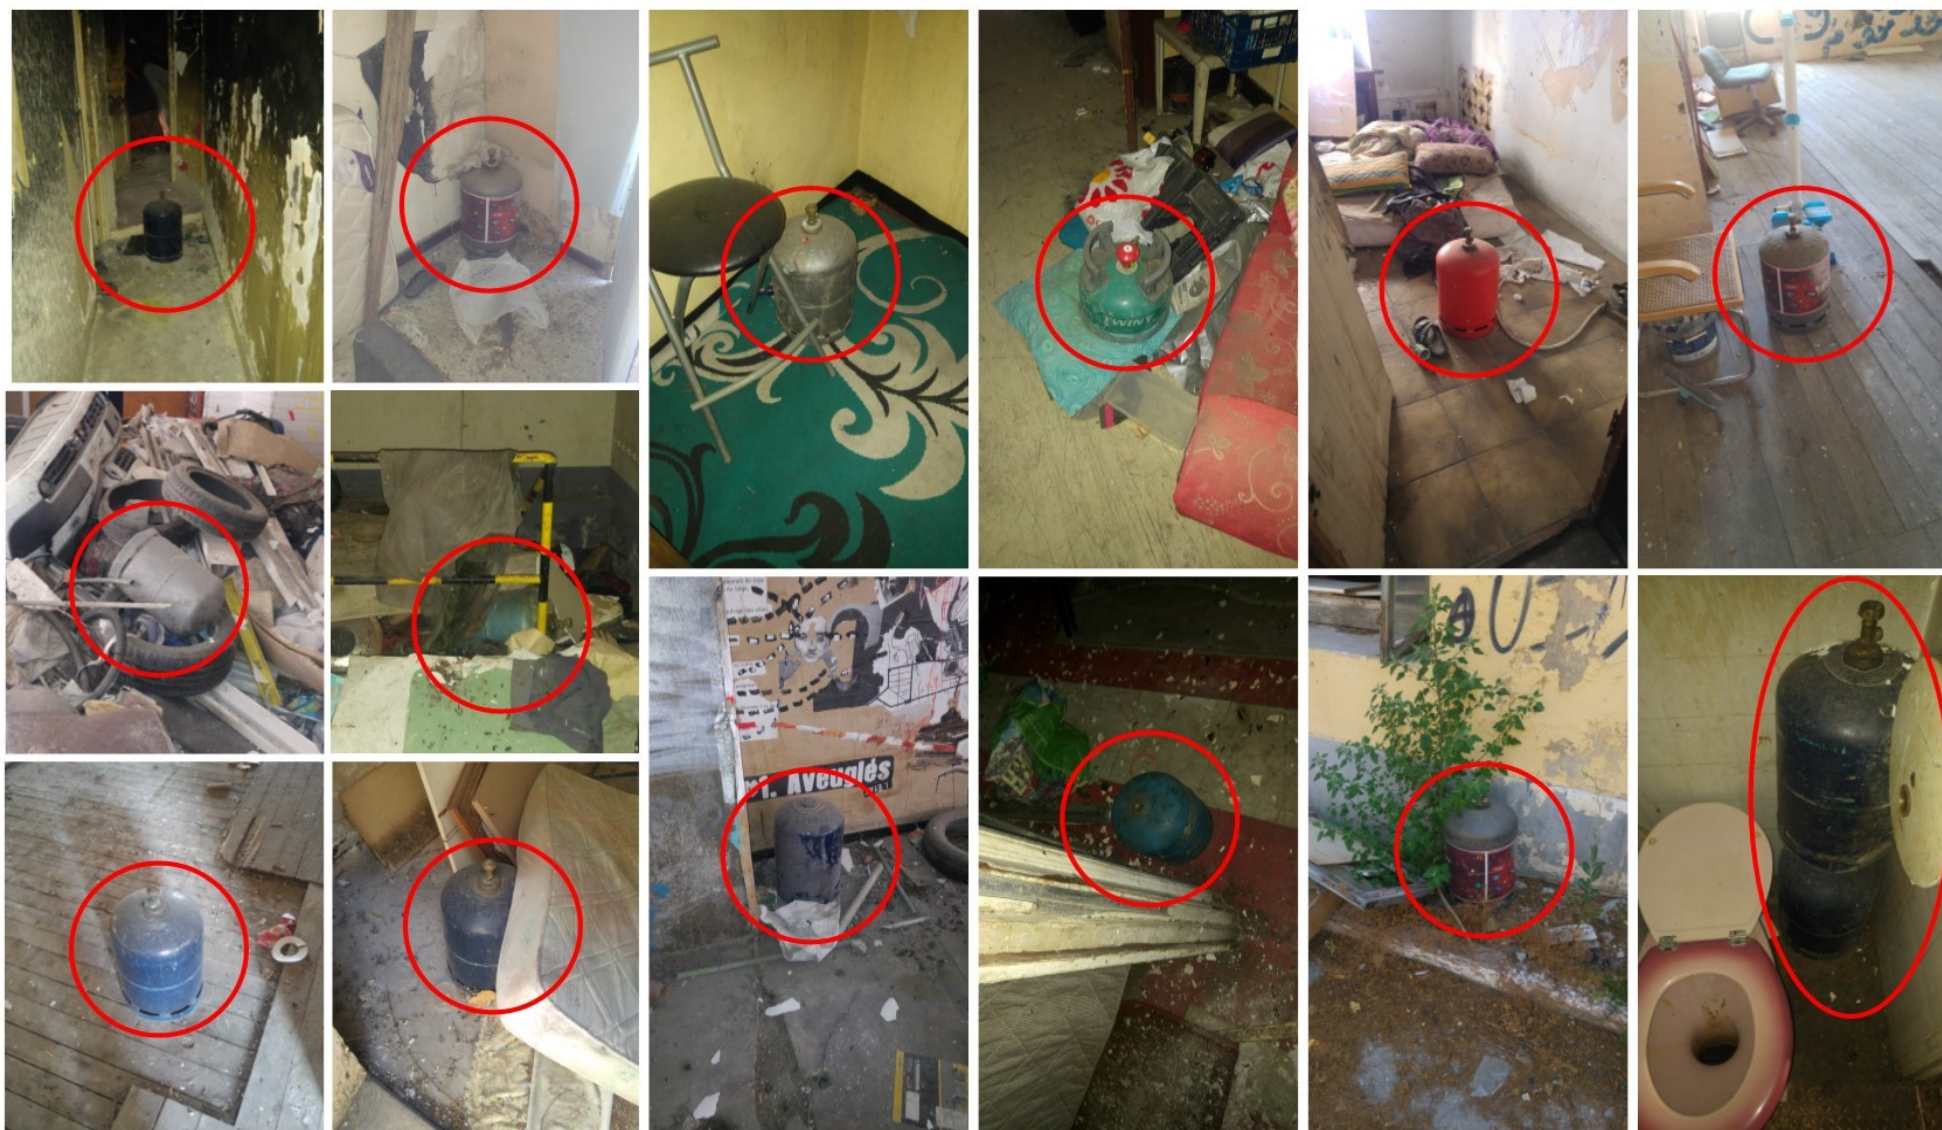
ANNEXE 4 : Extrait de carte géologique

Annexe 4 : Extrait de la carte géologique n°1044 (Infoterre.brgm.fr)
