DIAGNOSTIC DE POLLUTION

Centre Incendie & Secours

45, Rue de la Crédence

10 Décembre 2018

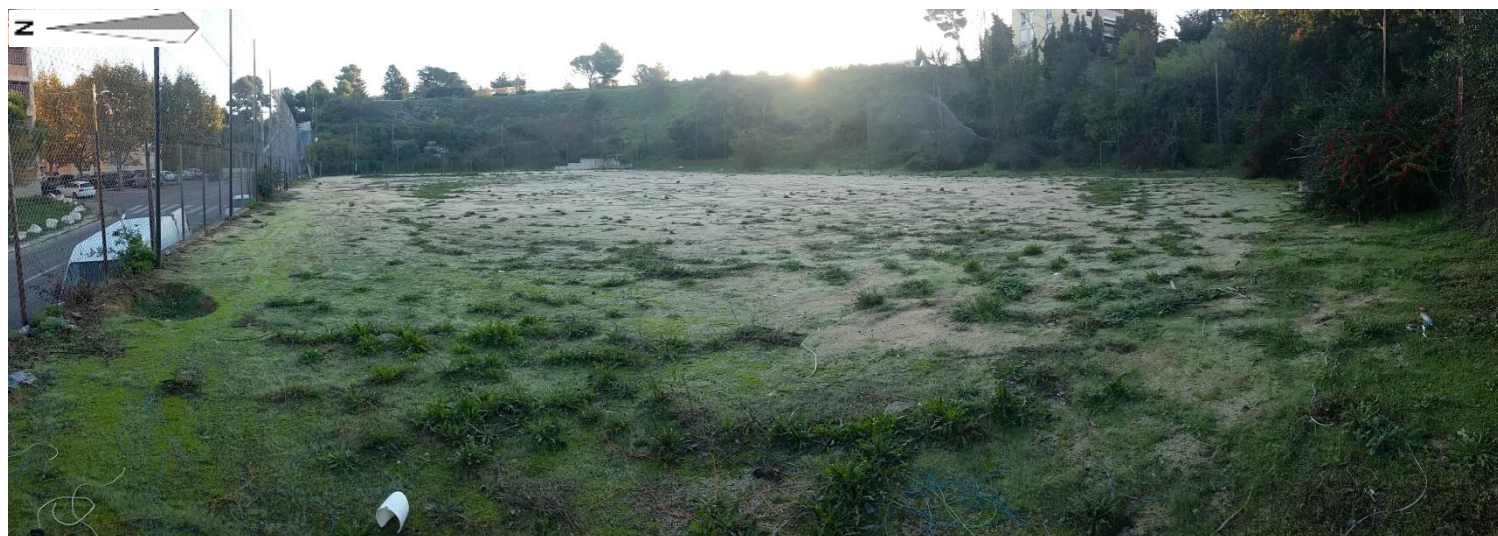
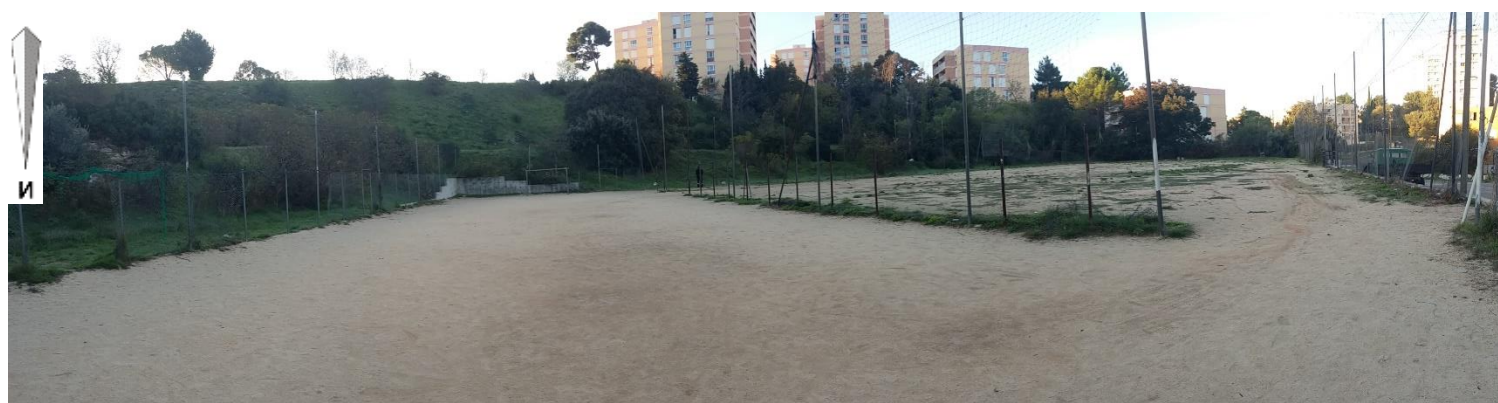
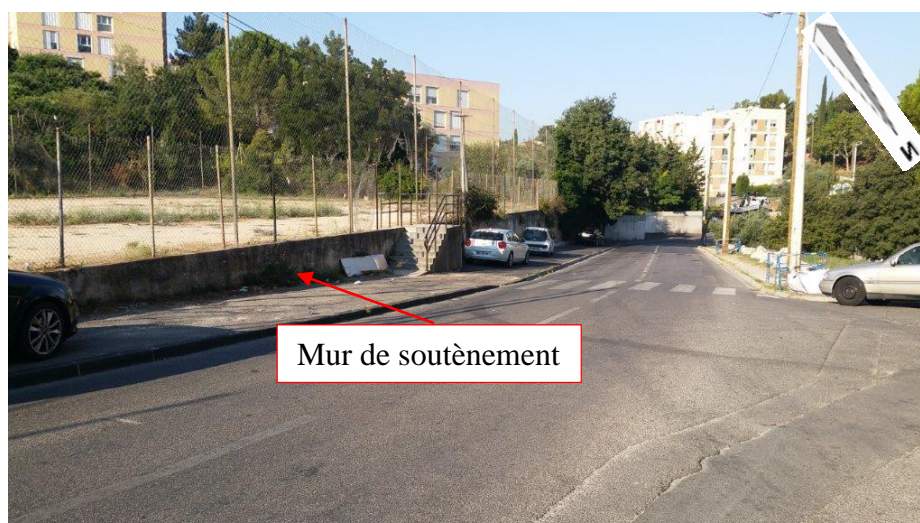
Photographies du site d'étude (Partie centrale du site)

- Un terrain de sport constitué principalement de cailloutis. Quelques déchets divers sont observés ponctuellement en surface. Il s'agit de déchets plastiques, de pièces métalliques ou encore de verre. On note également la présence d'un mur de soutènement par rapport à la rue de la Crédence, laissant supposer la présence de remblai au droit du terrain ;

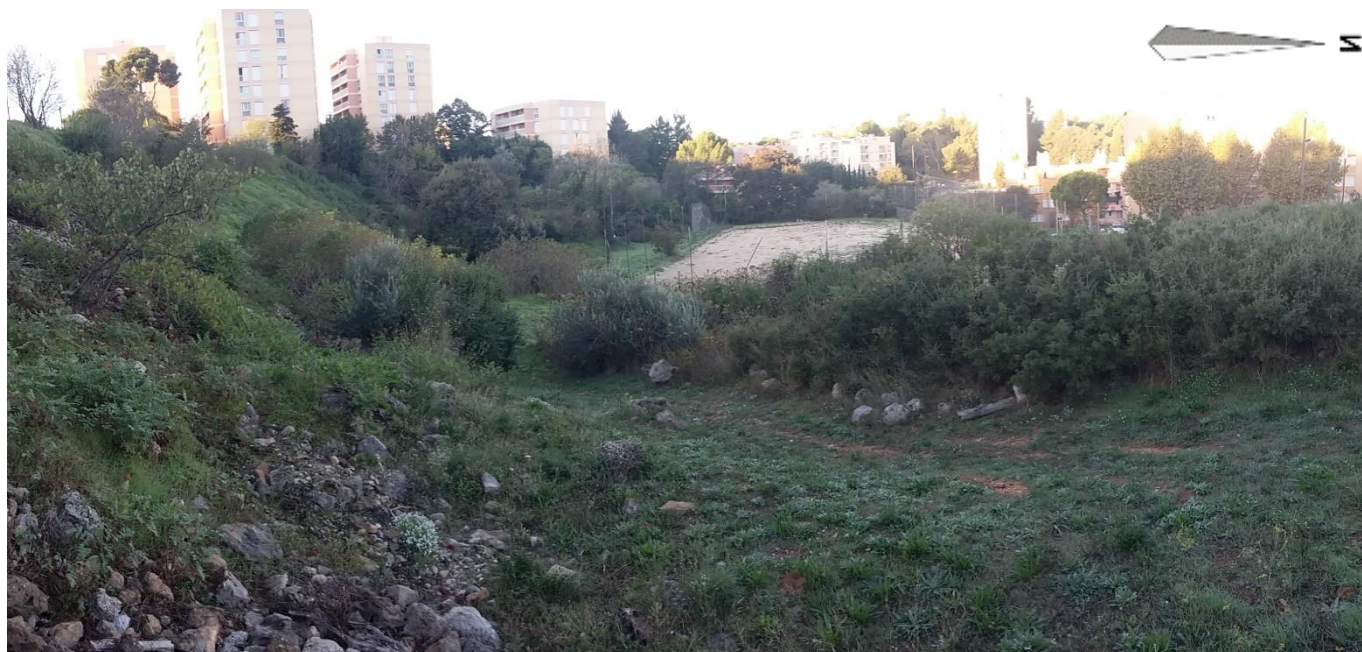
Photographies du site d'étude (Partie Est du site)

- Le terrain de sport est ceinturé au Sud et à l'Est par des talus de plusieurs mètres de hauteur, présentant ponctuellement en surface des blocs massifs et quelques déchets (verre, plastique...).

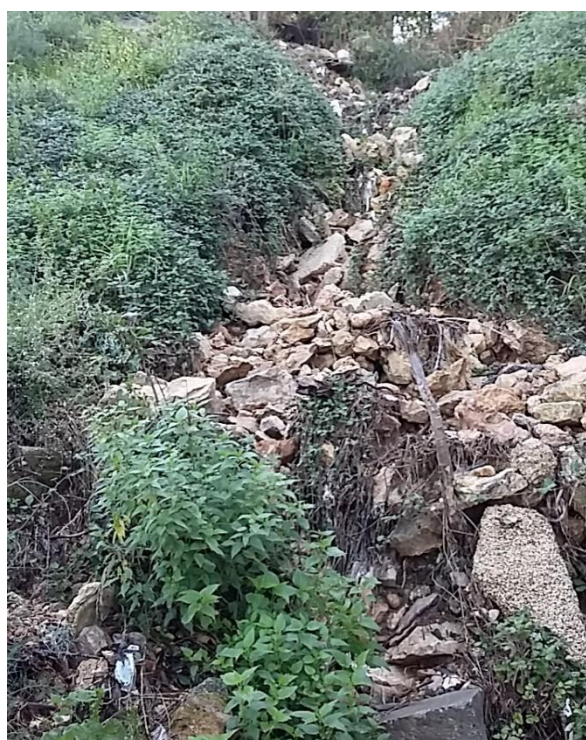
Photographies du site d'étude (Partie Sud-Ouest du site)

- Des traces de ravinements ont été identifiées au Sud-Ouest du site étudié et présente quelques déchets divers (blocs béton, plastique...). Les eaux semblent ensuite stagner sur une zone d'étalement au droit du site. L'origine des eaux de ruissellement n'est pas connue même si elle semble provenir de la parcelle en amont du site (Parking, bâtiment...).

- **La qualité des remblais d'origine inconnue qui ont pu être ramenés sur le site, notamment dans le cadre de la création du terrain sportif ;**
- **La présence de trace de ravinement issue des eaux de ruissellement de la parcelle amont et pouvant stagner sur la parcelle d'étude (dépôt en hydrocarbure...).**

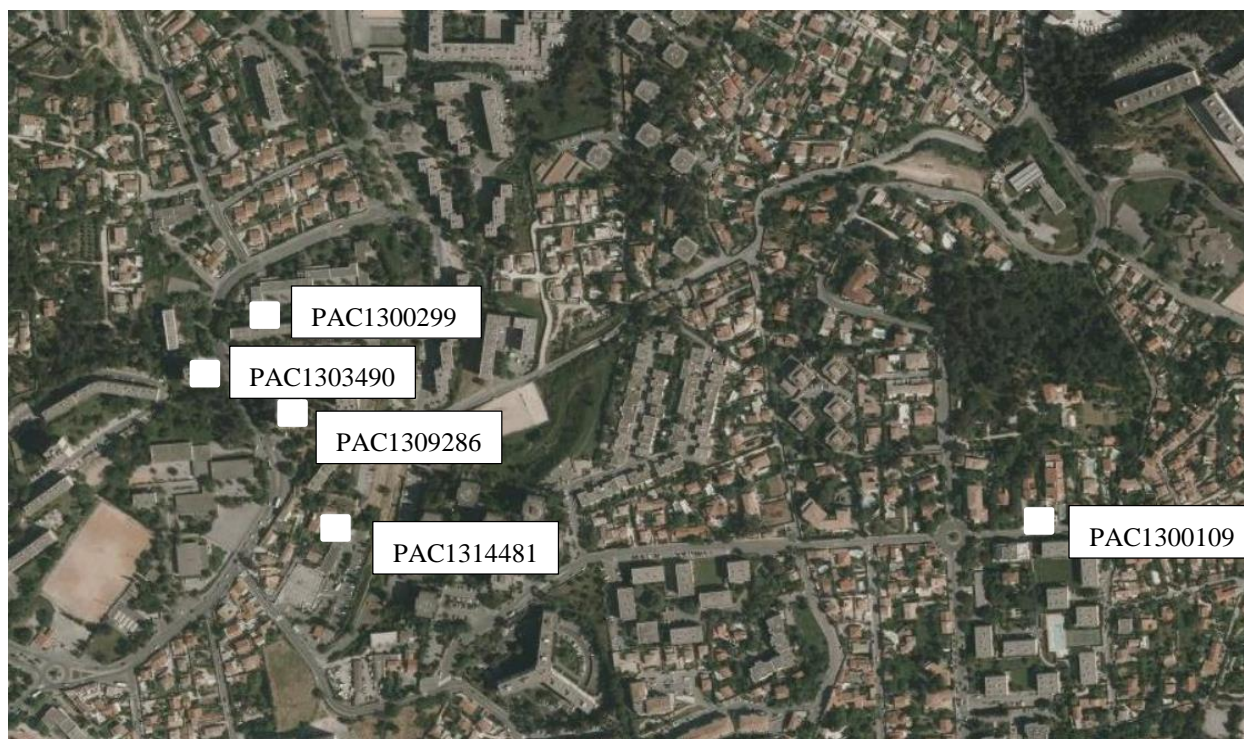
Localisation des sites BASIAS à proximité du site d'étude (extrait Infoterre)

Les sites BASIAS référencés à proximité du site d'étude ainsi que leurs activités sont présentées sur la figure et le tableau ci-après :

Compte tenu des circulations d'eau limitées au droit du site et de la topographie du secteur, ces sites BASIAS n'ont pas été retenus comme potentiellement polluants via un transfert par les sols/eaux souterraines.

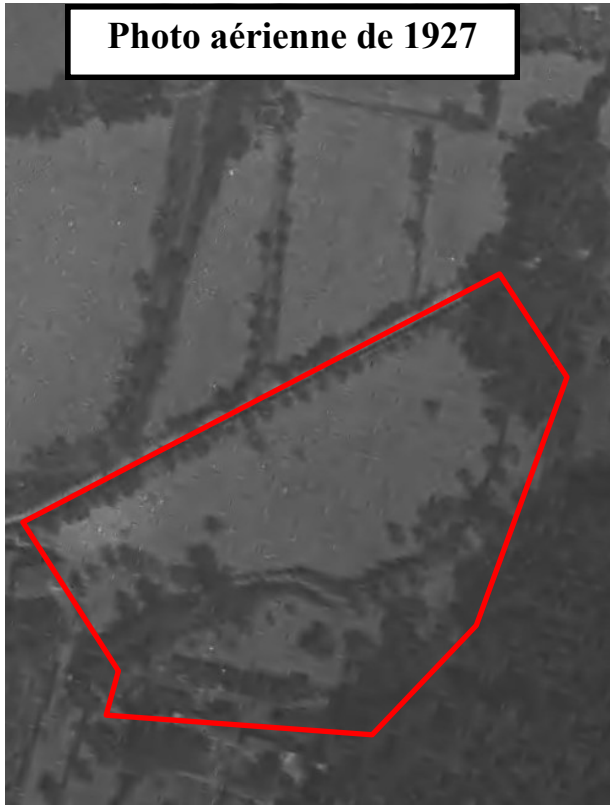
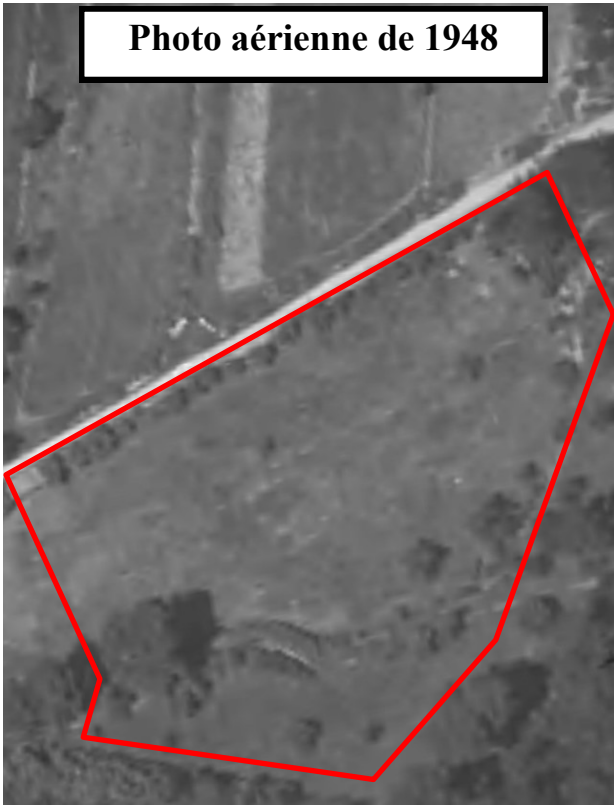
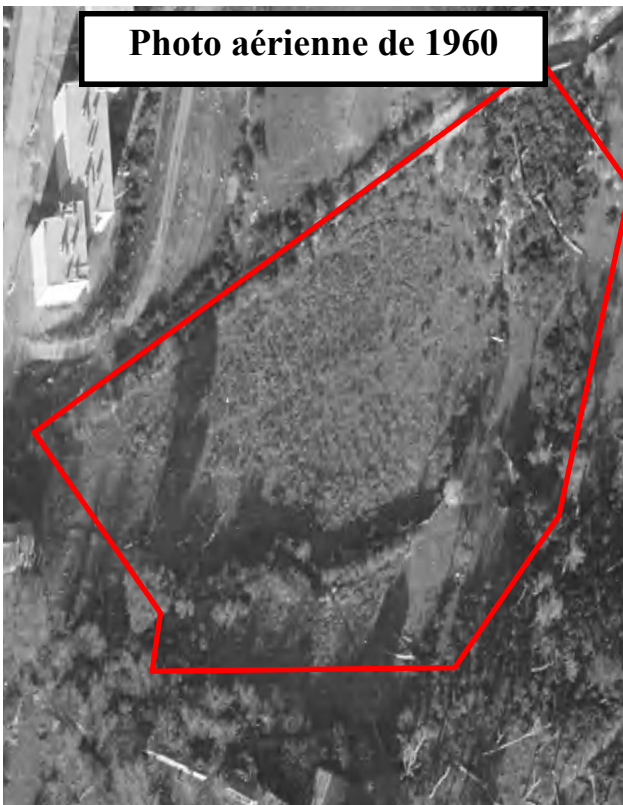
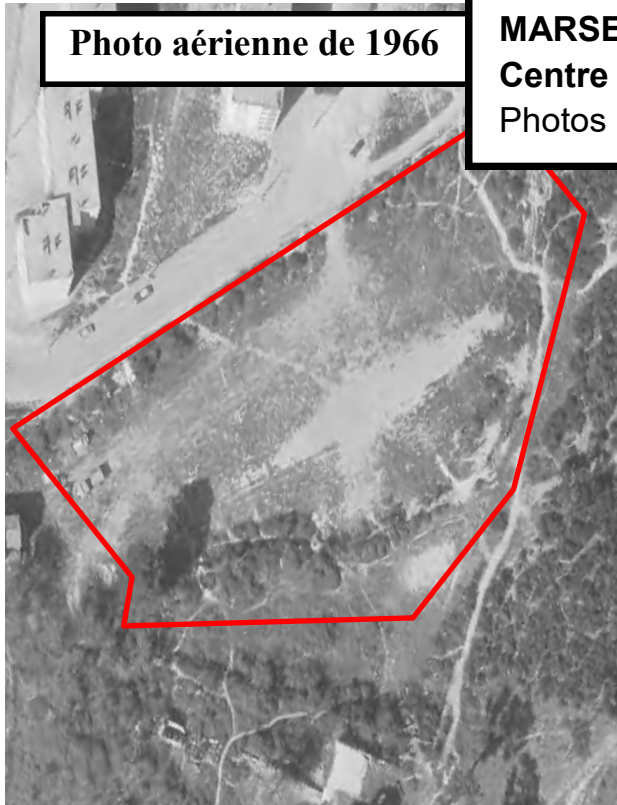
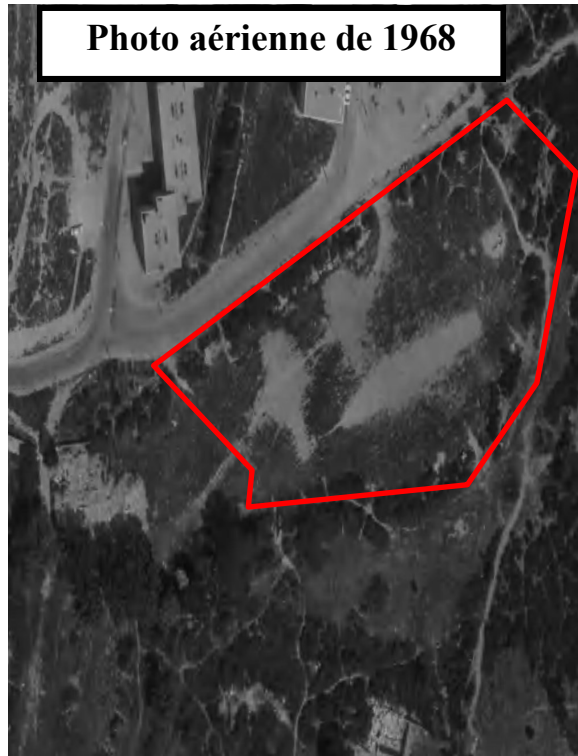
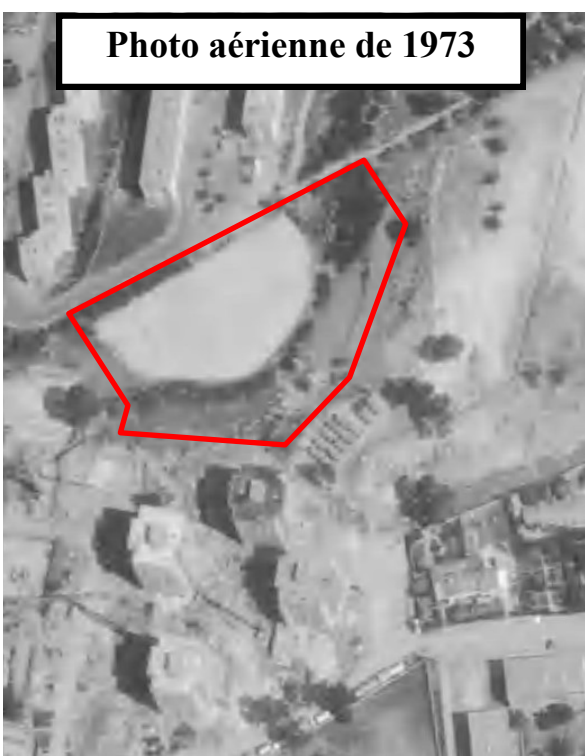
Les photographies aériennes de 1927 (première photographie disponible), 1948, 1960, 1966, 1968, 1973, 1975, 1992, 1996 et 2017 présentées en **Annexe 3**, montrent au niveau de la zone d'étude :

- Photo de 1927 à 1960 : présence d'un espace en friche (agricole ?) ;
- Photo de 1966 : On note l'intensification des constructions sur les parcelles voisines. On remarque aussi, plusieurs camions en limite Ouest du site et la présence d'un accès entre le site étudié et la rue de la crédence. Néanmoins, aucun bâtiment et aucune activité n'a été identifié au droit du site ;
- Photo de 1973 : Le site semble avoir été remblayé. Aucun bâtiment et aucune activité n'a été identifié au droit du site ;
- Photo de 1975 à 1992 : On note la présence d'un accès au Sud de la parcelle d'étude jusqu'en 1977 entre le site étudié et les parcelles en amont. Aucun bâtiment et aucune activité n'a été identifié au droit du site ;
- Photo de 1996 à aujourd'hui : Le site est aménagé dans une configuration qui semble identique à celle du site actuel.

De manière générale, hormis le passage de véhicule supposé et les dépôts temporaires d'origine et de nature inconnue au niveau de l'actuel terrain de sport, les photographies aériennes n'ont pas permis de mettre en évidence d'activité particulière au droit du site.
