# DOSSIER TECHNIQUE AMIANTE CONSTITUÉ SUITE À UNE MISSION DE REPÉRAGE DES MATÉRIAUX ET PRODUITS CONTENANT DE L'AMIANTE

**Ecole élémentaire Boisson**
**127 Boulevard Boisson**
**13004 - MARSEILLE**

Opérateur : Gilles DARGENT
Date émission du rapport : 24/11/2006

Date mission sur site : 24/10/2006
Dossier n° AM 387 - 1405 - 439
Accompagnateur : Pas d'accompagnateur

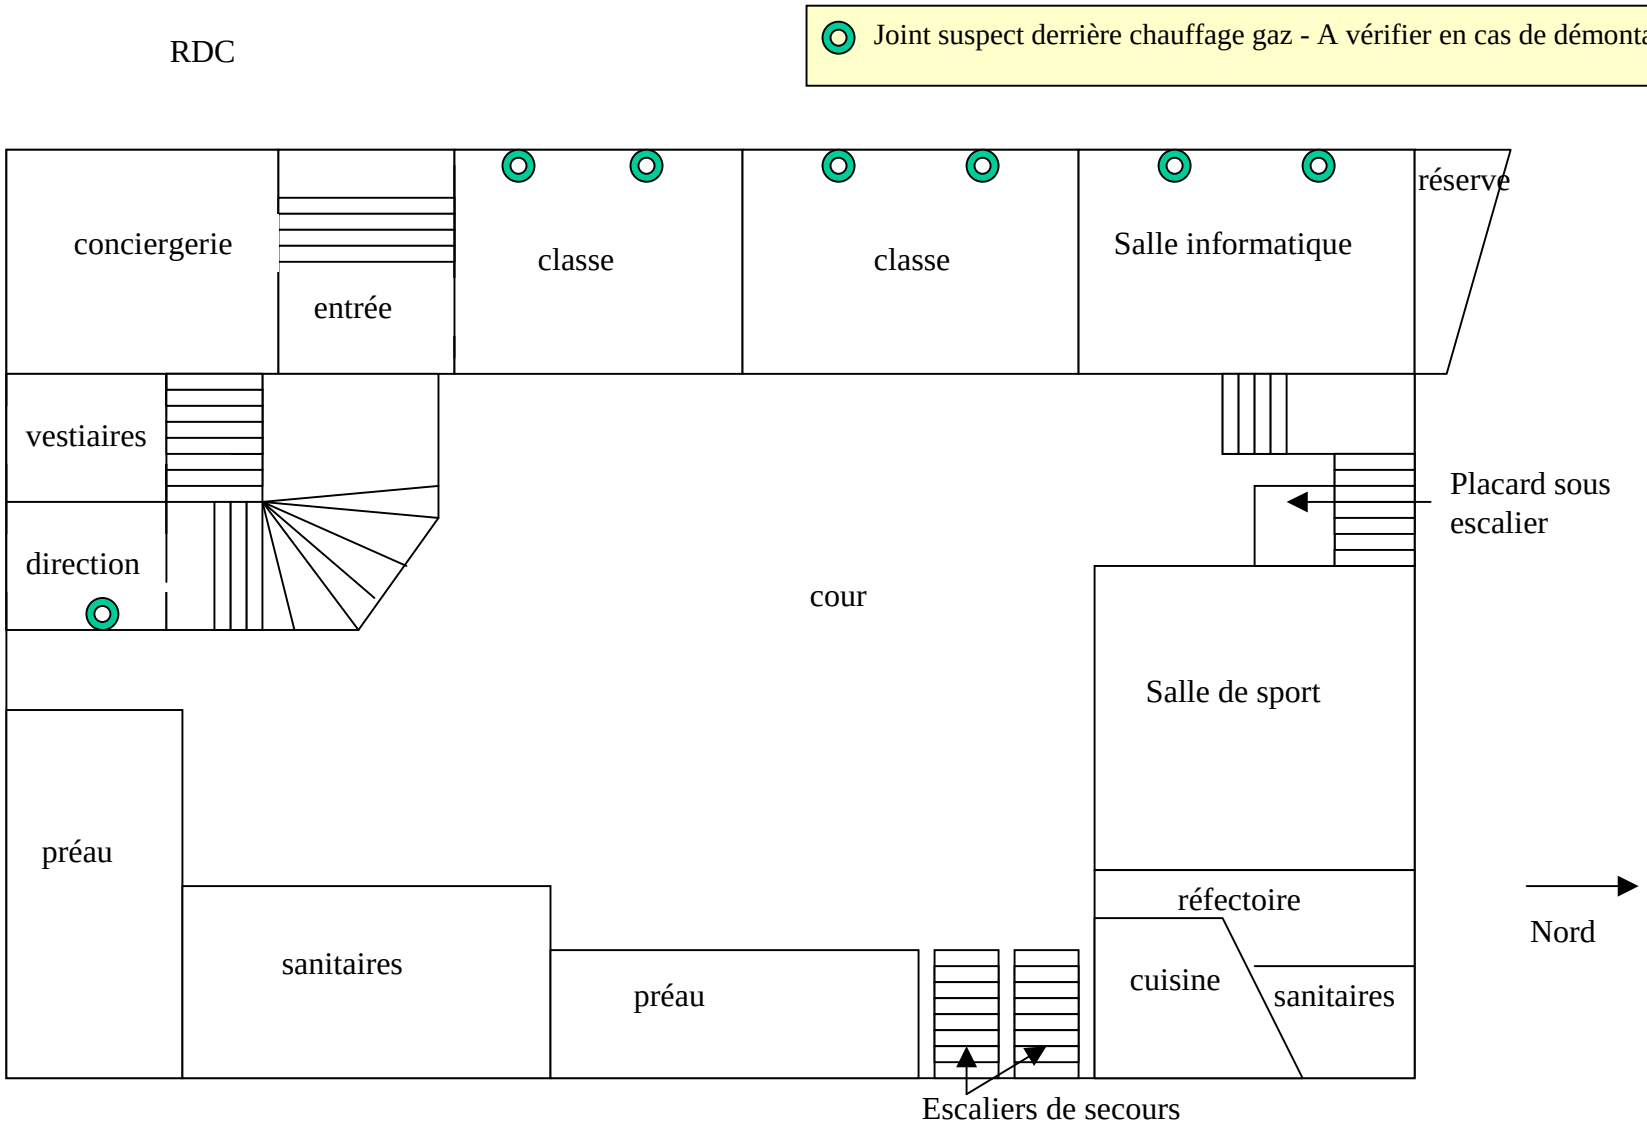
RDC

*Ceci est un croquis sans échelle, réalisé pour identifier et localiser les parties de l'immeuble et les matériaux contenant de l'amiante*

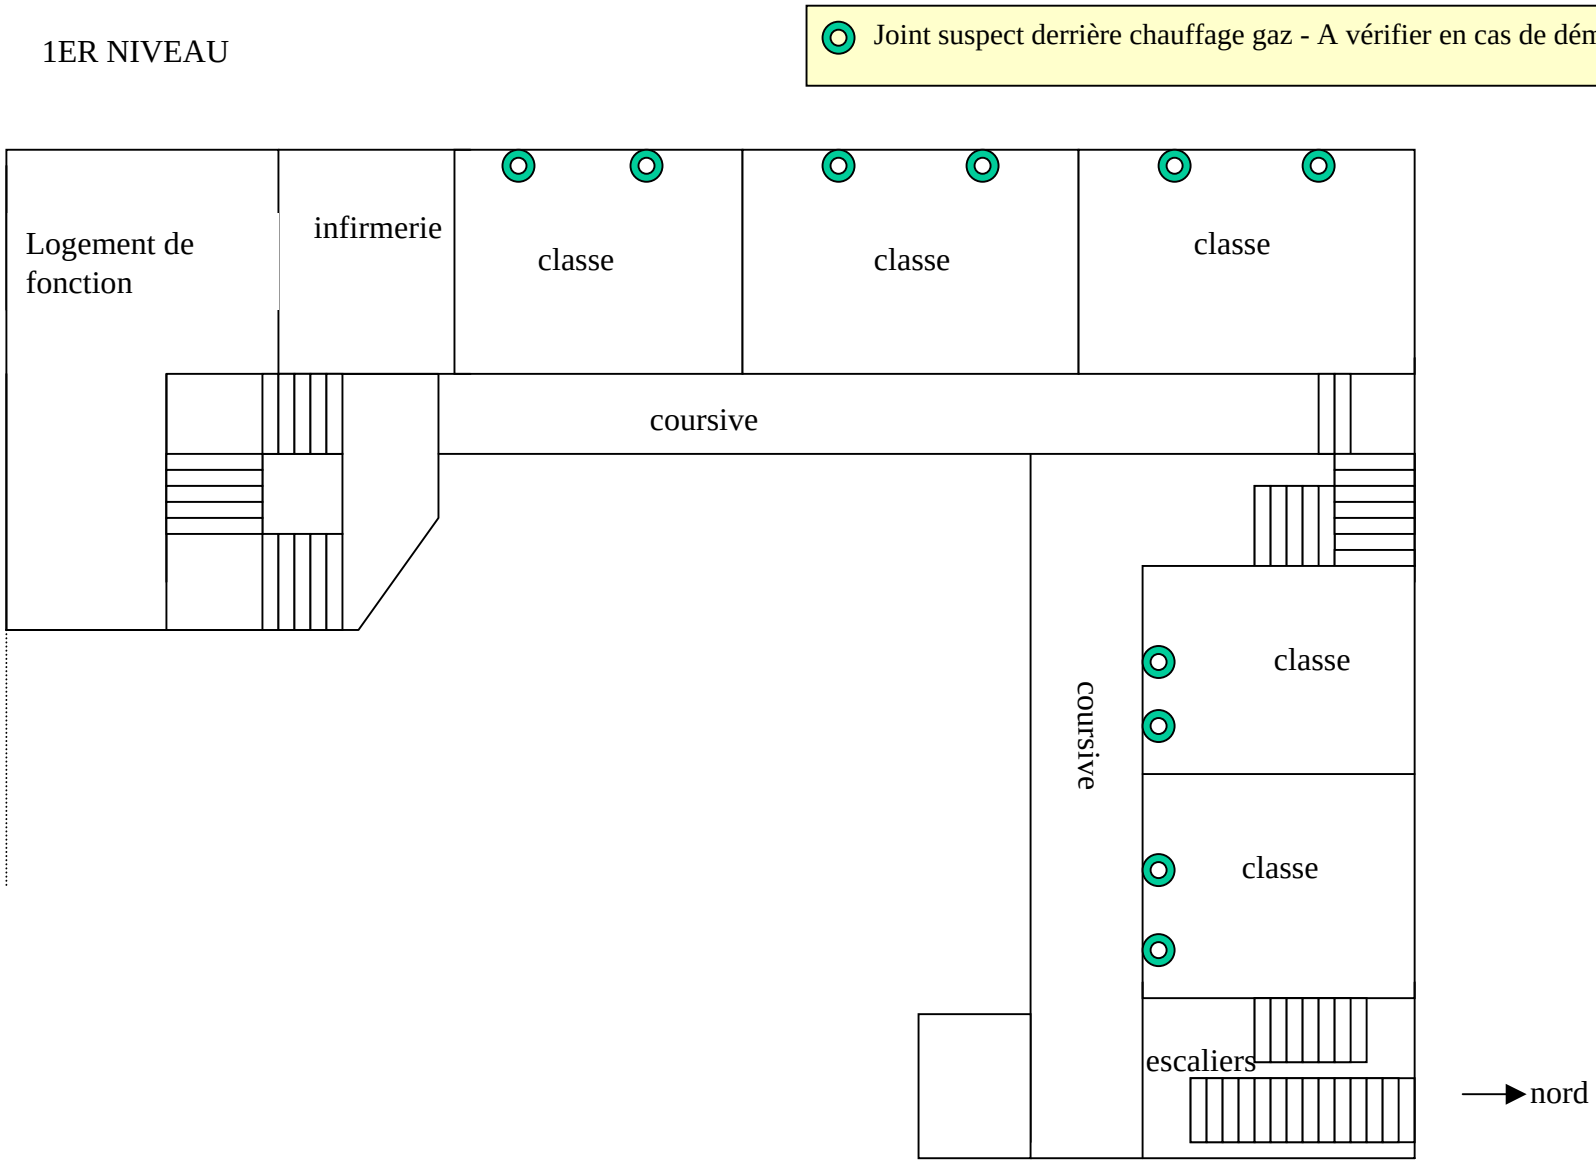
1ER NIVEAU

*Ceci est un croquis sans échelle, réalisé pour identifier et localiser les parties de l'immeuble et les matériaux contenant de l'amiante*

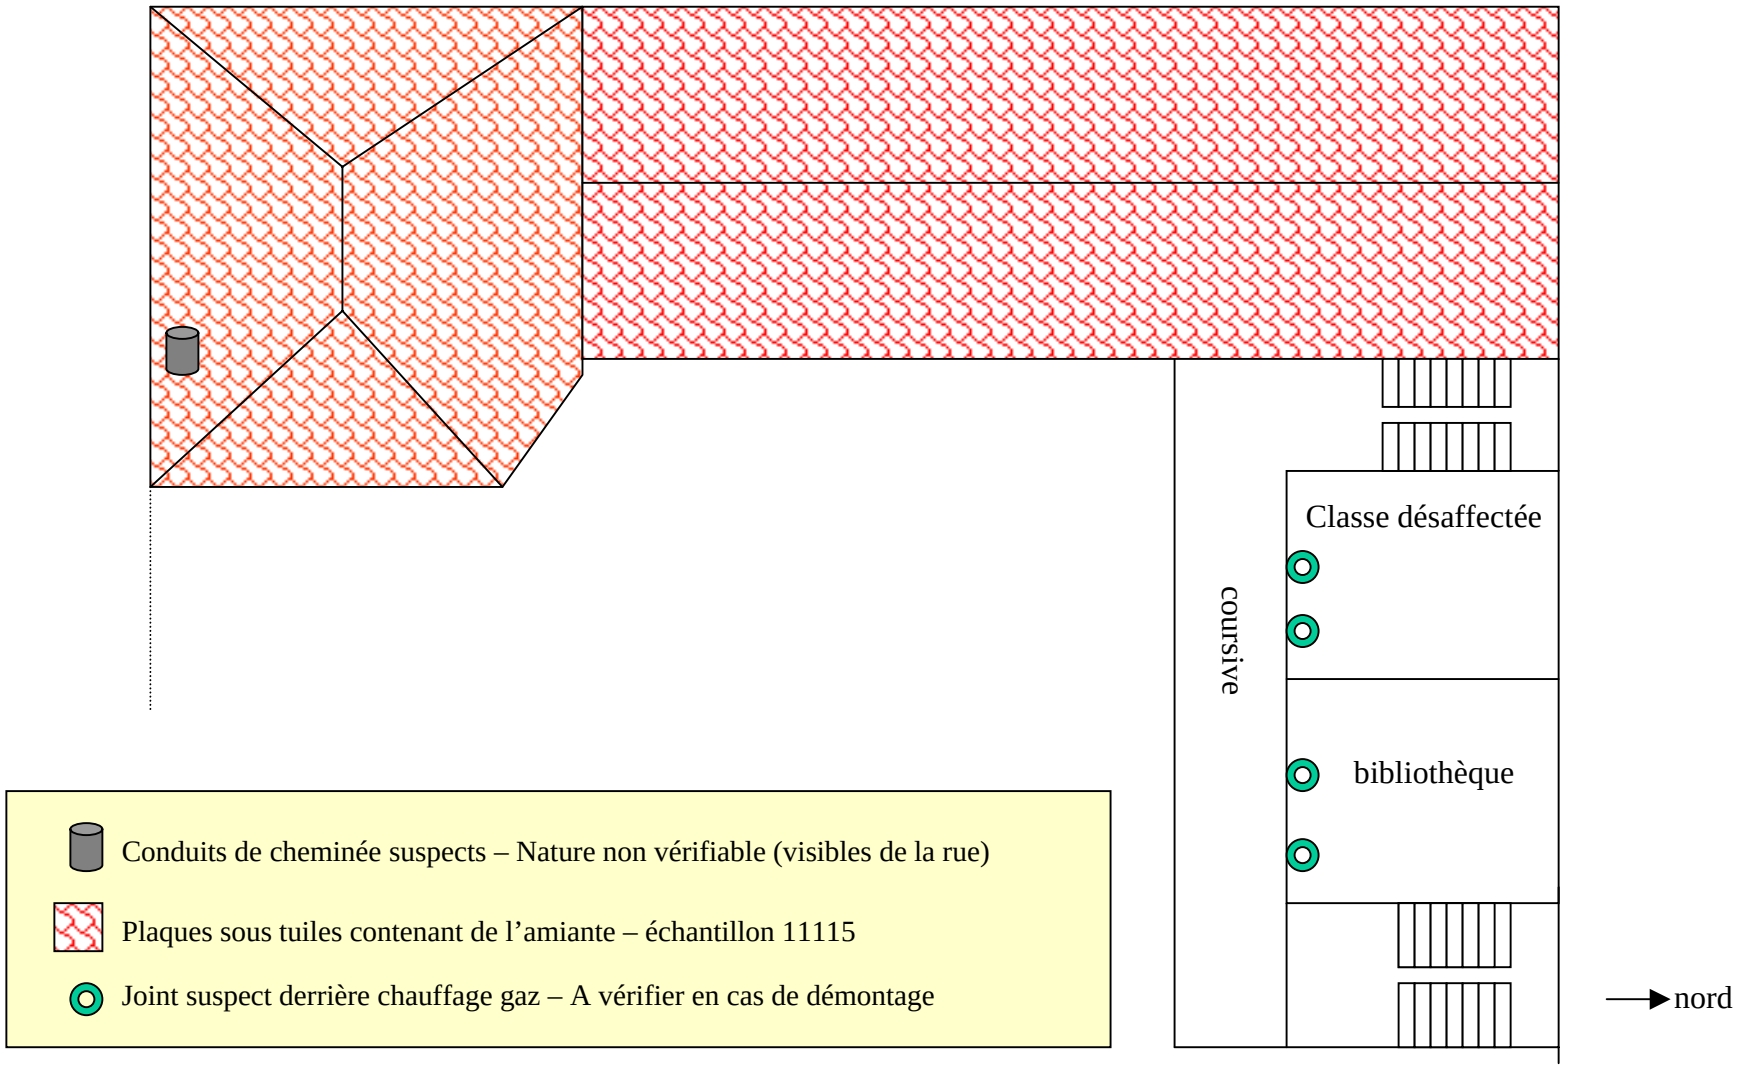
2E NIVEAU – TOITURE AILE OUEST

*Ceci est un croquis sans échelle, réalisé pour identifier et localiser les parties de l'immeuble et les matériaux contenant de l'amiante*

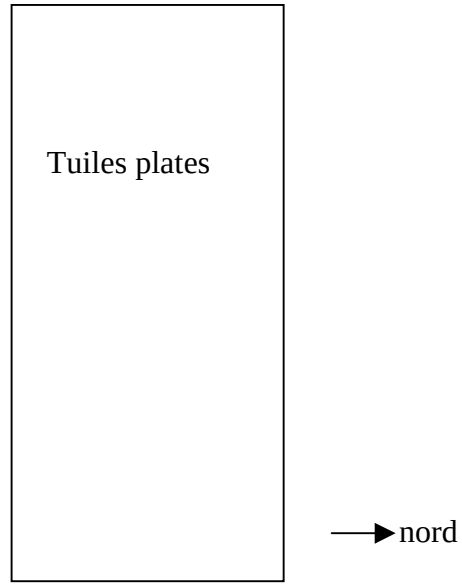
3E NIVEAU – TOITURE
AILE NORD

*Ceci est un croquis sans échelle, réalisé pour identifier et localiser les parties de l'immeuble et les matériaux contenant de l'amiante*
