### **RESTAURATION DES COLLECTIONS DU MUSÉE D'ART CONTEMPORAIN DE LA VILLE DE MARSEILLE**

**Numéro de la consultation : 2019-20730-0230**

#### **ANNEXE 2 AU CCTP AAPC 2019-20730-0230**

- **LOT 1 Constats oeuvres mixtes / électriques**

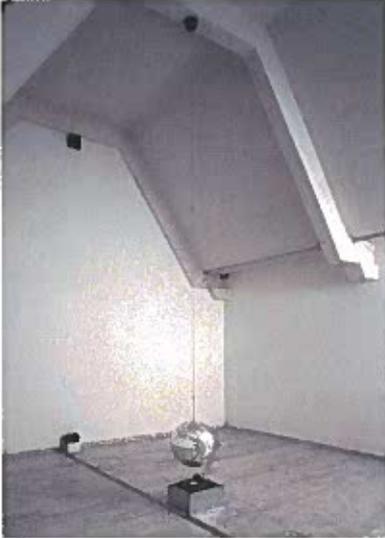
- ETAT GENERAL DE L'OEUVRE : Très moyen à mauvais, non exposable  
2019

Empoussièrément, encrassement, éclats avec décollement des facettes de la boule miroir, traces d'adhésif, oxydation. Disque vinyle rayé, empoussiéré. Système électrique à revoir (transfo), système audio obsolète (Walkman avec K7 en boucle). 4 spots noirs halogène de 50W manquants (angle de rayonnement de 4°).

Intervention générale

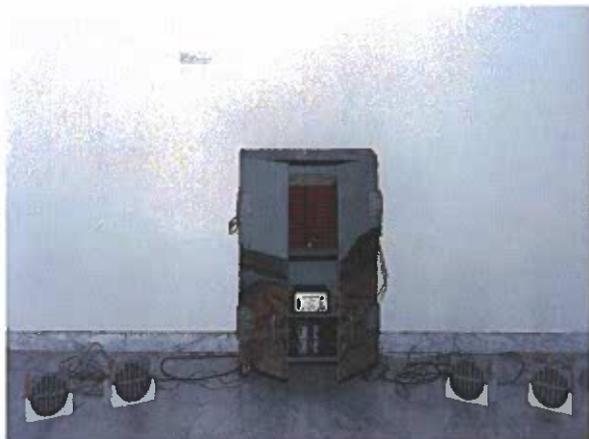
- **ETAT GENERAL DE L'OEUVRE :** Moyen  
05/19

Gauchissement de la porte droite. Rayures des poignées et charnières. Usure des roues. Eraflures à la face sur les portes. Tâches noires à la partie supérieure d'origine. Manque une vis au dos. Une colonne de cassettes audio est décollée. Eclat de bois. Un poste de radio décollé. Usure. Dysfonctionnement d'un haut-parleur. Obsolescence des matériaux audio.

Intervention sur les K7 audio et général

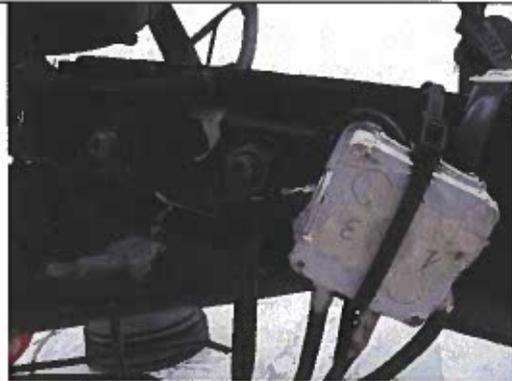
boite de dérivation postérieure

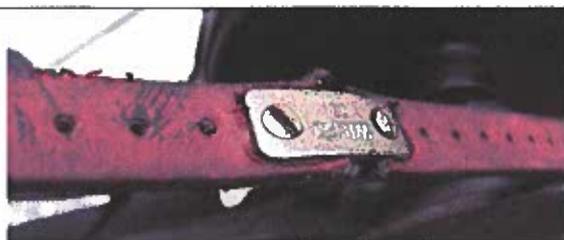
courroie originale en bon état

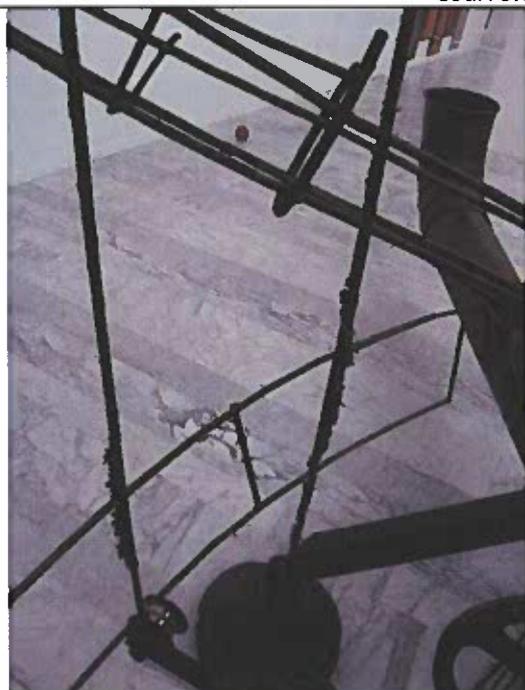
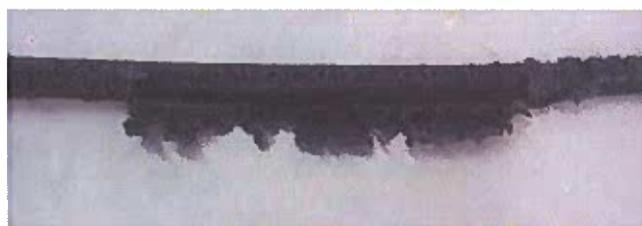
- Les courroies d'entraînement des volants qui semblent originales (plus anciennes) sont dans un bon état de conservation exceptée celle qui entraîne le volant supérieur de la courroie entraînant les ballons. Cette dernière est décousue et présente une importante usure de son côté droit en raison du décalage dans l'alignement des poulies qui la guident. Certaines courroies semblent ne pas être originales.

courroie originale en mauvais état

- Les déchirures et décollements de la courroie d'entraînement des ballons ont été traitées à l'aide d'une résine acrylique de type Plextol® D360.

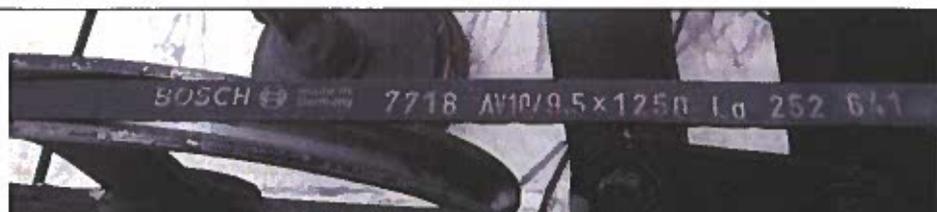
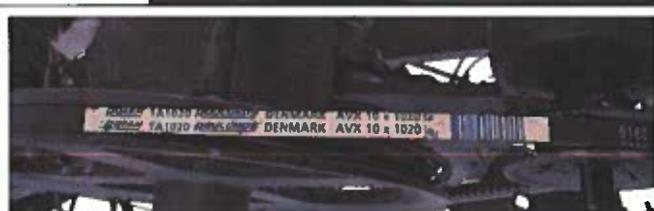
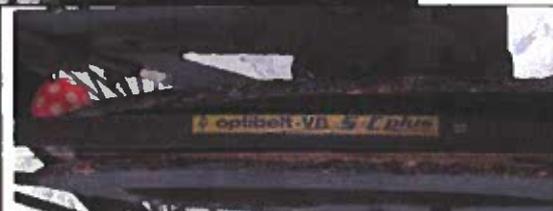
courroies vraisemblablement postérieures

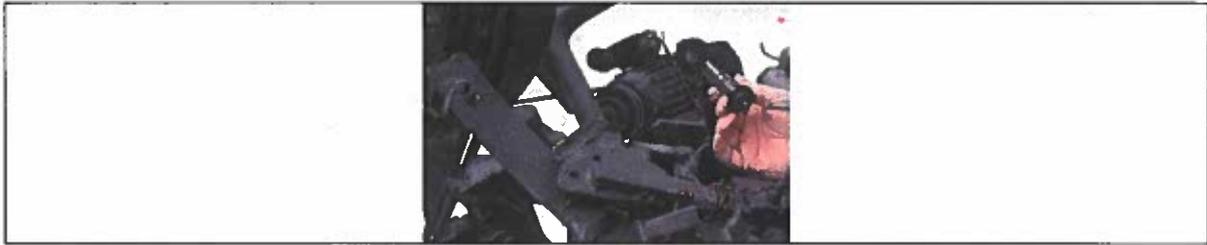
- Le marteau et le ressort sont en bon état. Une intervention récente (antérieure à la remise en mouvement) a consisté à remplacer l'axe sur lequel bascule le marteau.

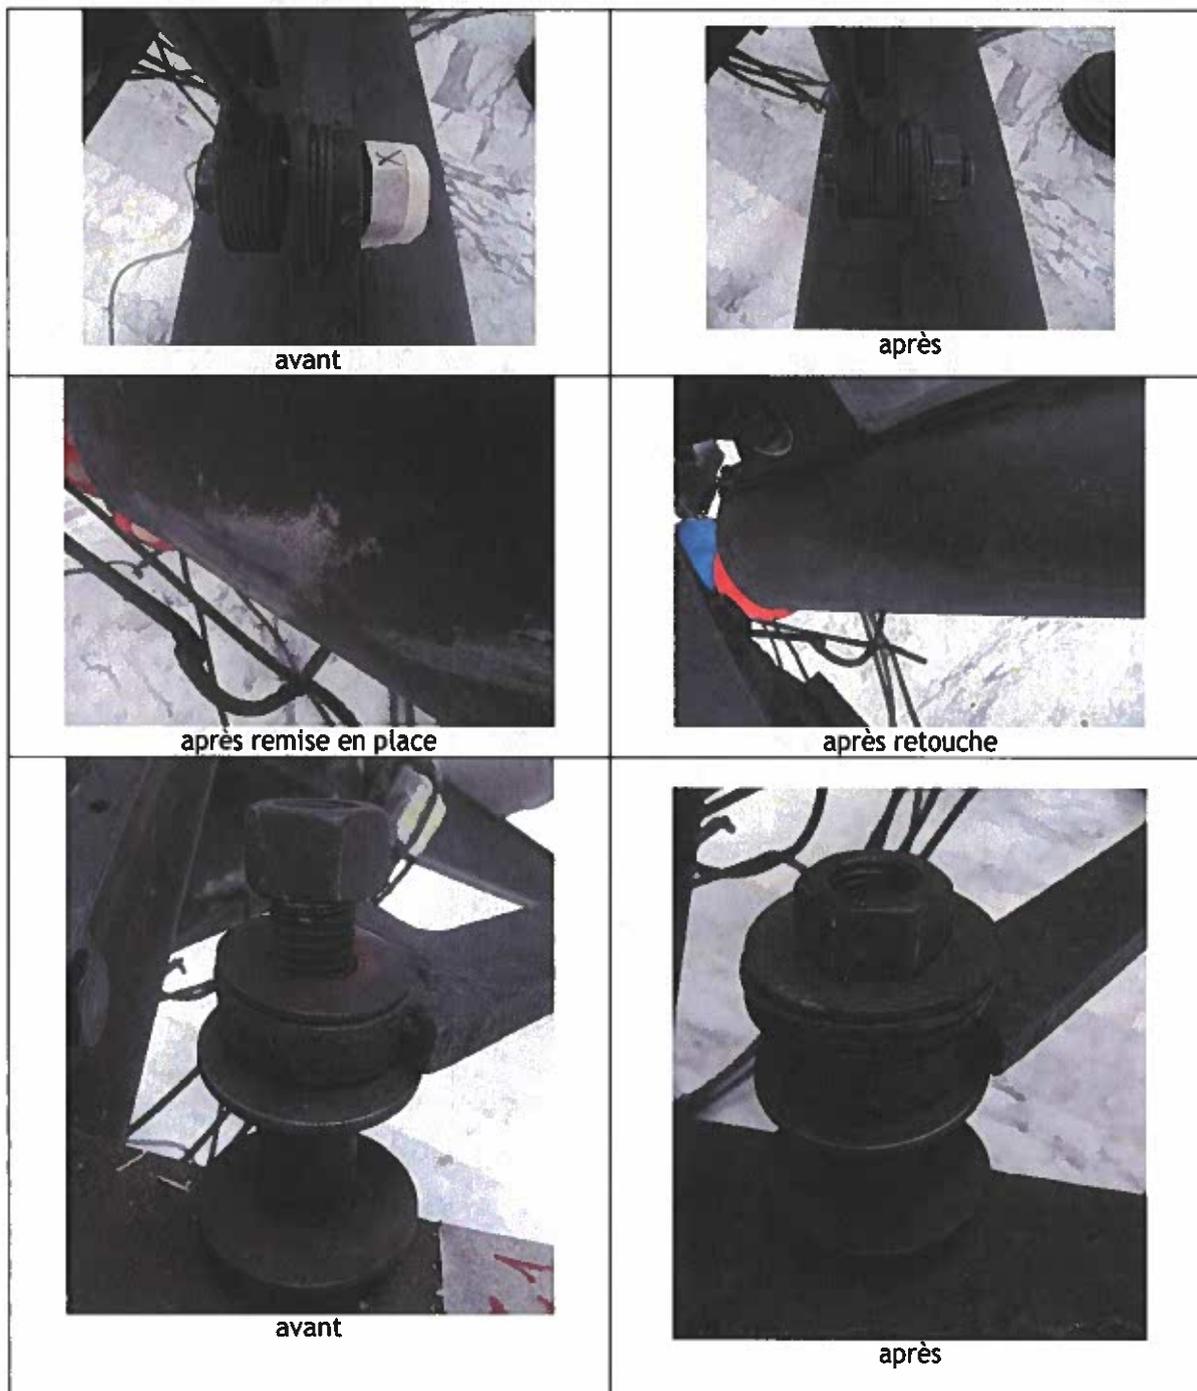
ont été changés coupés et/ou ressoudés. Il en résulte des erreurs de montage entraînant des zones de contact anormales.

- Les erreurs manifestes de montage ont été reprises.

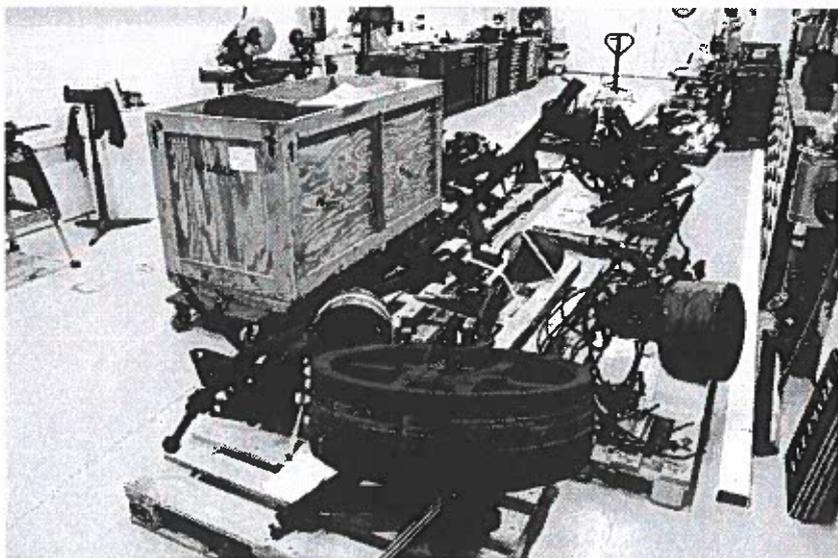
1

Les différentes parties de l'oeuvre possèdent un bon état général. Les roulements à billes, les axes, les différentes roues semblent pivoter sans contrainte.

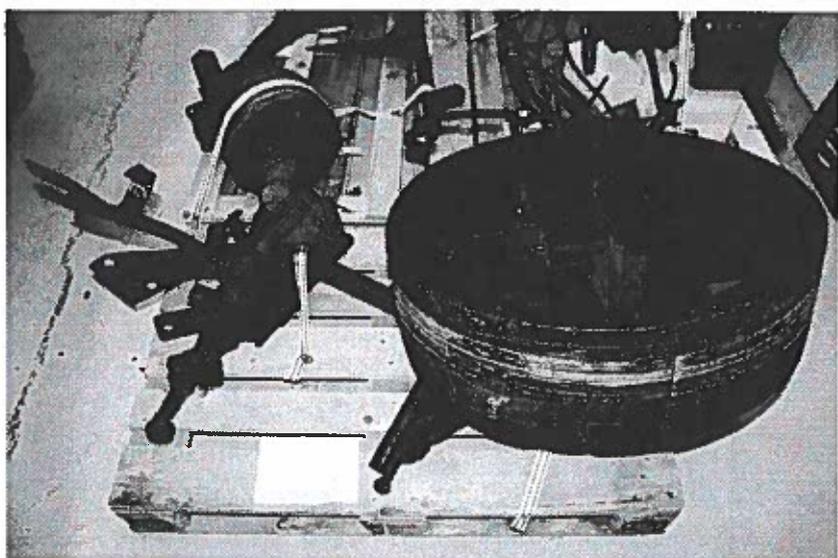
2

L'axe de pivotement central (3) est également en bon état.

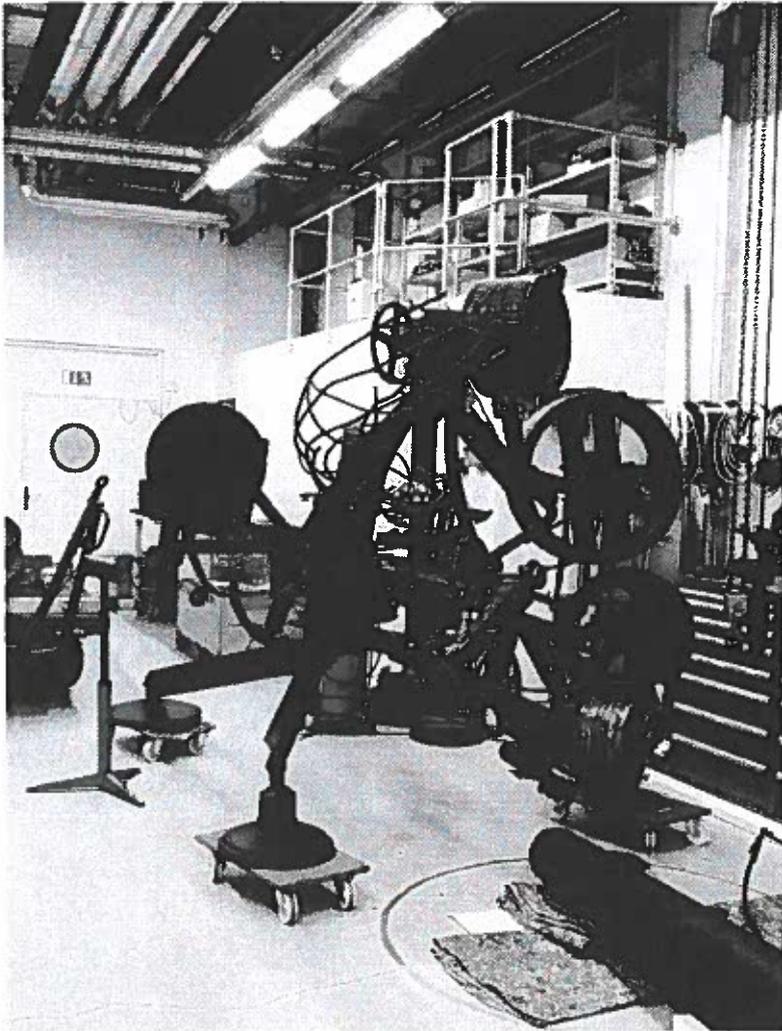
Rotozaza N°1 a été installé dans les ateliers du Musée Tinguely.

- ➔ Toute les surfaces de l'oeuvre nécessitent un nettoyage. Poussières, traces d'huile et de graisse et la poudre noire des courroies sont à enlever. Une lubrification des zones de frottement doit être faite.

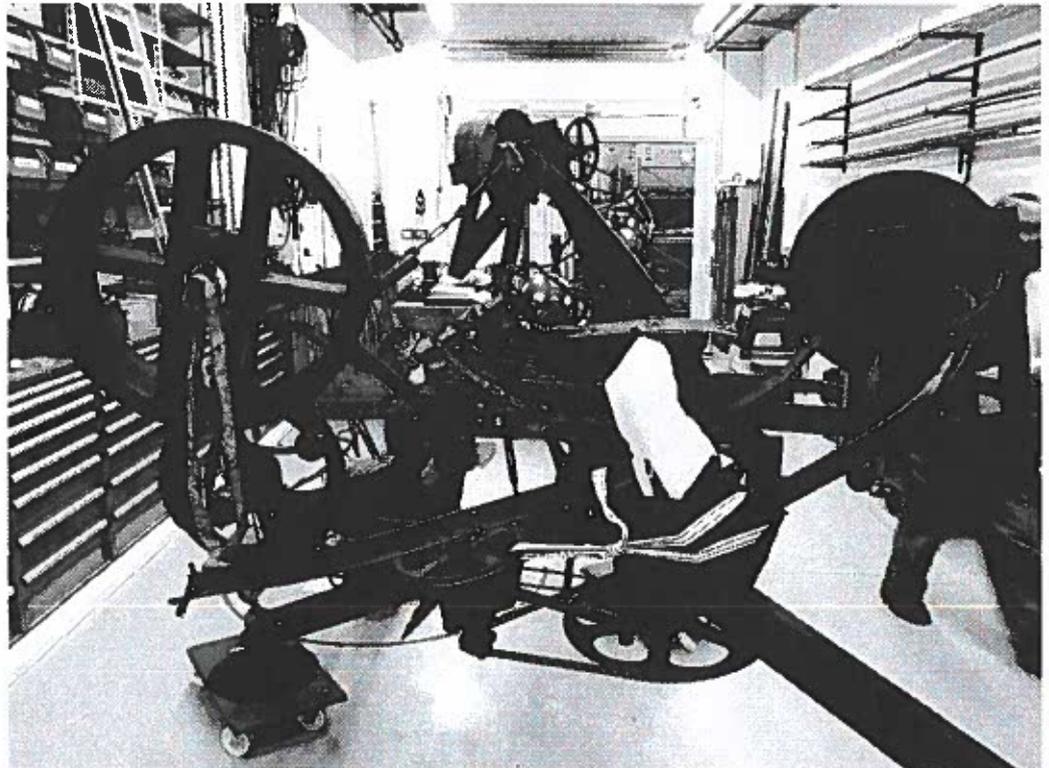
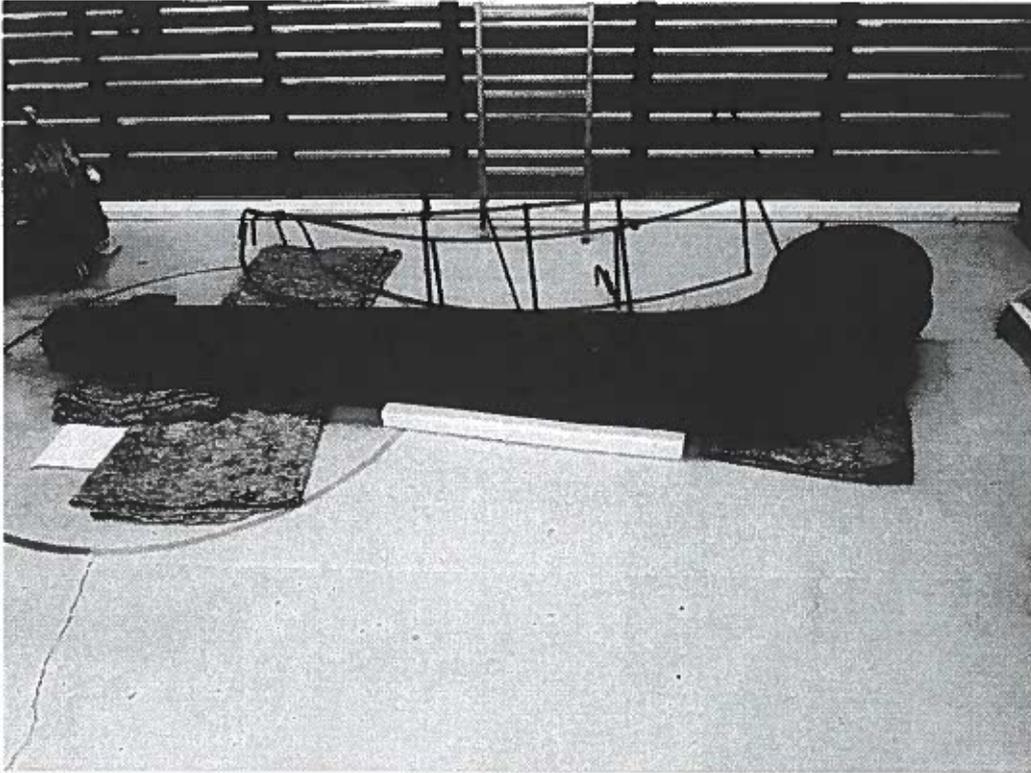
12, 13

Les moteurs (en test), les courroies et la bande de transport pour les ballons ainsi que le cornet pour les ballons ne sont pas présent dans ce dossier. Nous envoyons des informations supplémentaires dès que l'oeuvre sera installée entièrement.

Pour des raisons de sécurité, les moteurs ainsi que l'installation électrique sont encore a tester.

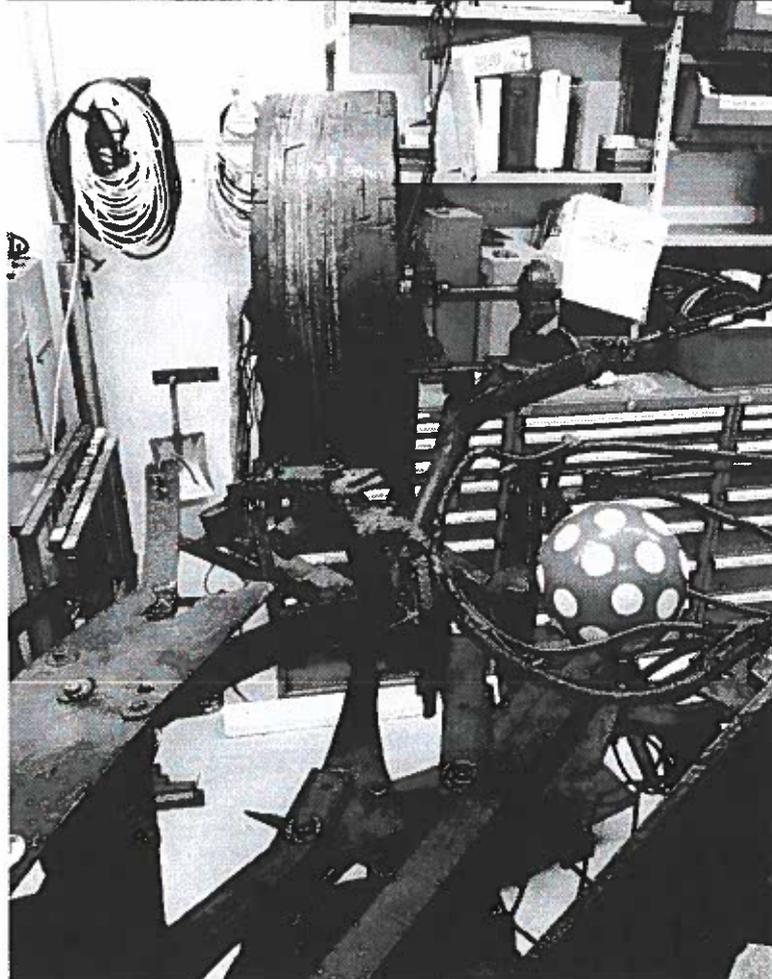
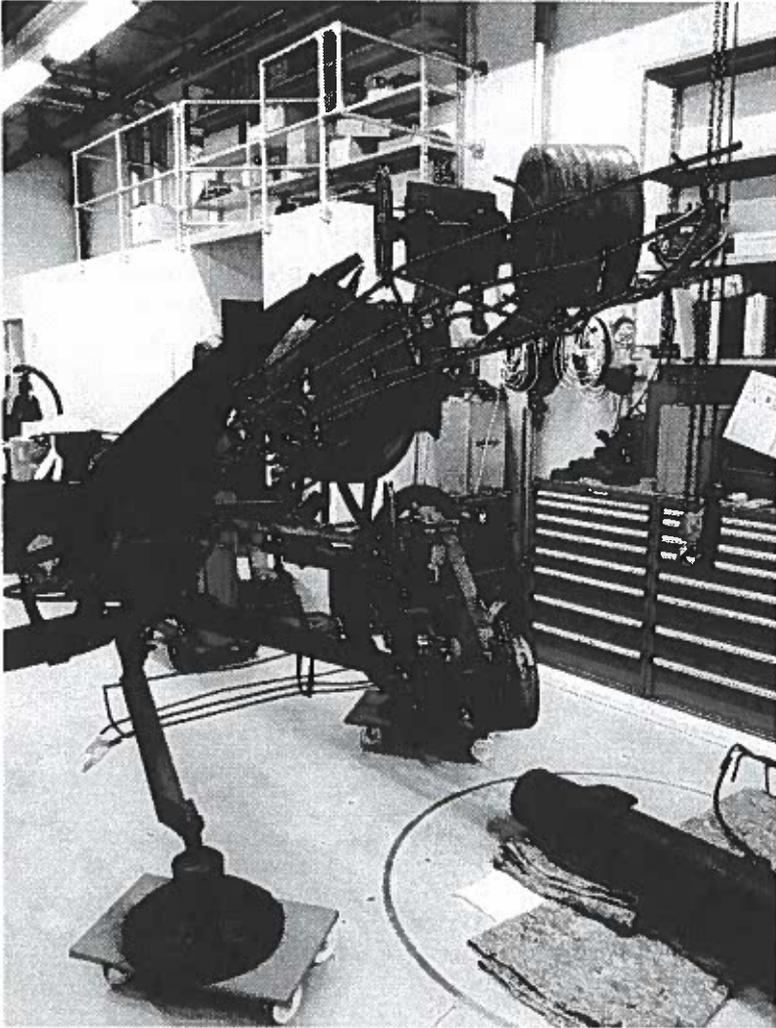
16, 17

Canal de sortie supérieur des ballons:

La connection entre le bras qui tient la roue supérieur de la bande de transport et le chemin de roulement est fragile.
