### **RESTAURATION DES COLLECTIONS DU MUSÉE D'ART CONTEMPORAIN DE LA VILLE DE MARSEILLE**

**Numéro de la consultation : 2019-20730-0230**

#### **ANNEXE 6 AU CCTP AAPC 2019-20730-0230**

- **LOT 3 Constats sculptures**

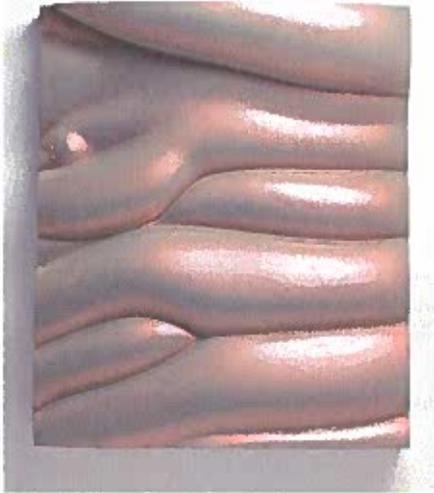
n° inv. : C.98.10.10

Grosse lacune de 2 cm sur l'angle gauche avec fissure, une lacune de 3 mm sur l'arête inférieur au centre. Une série de lacunes à droite sur l'arête au bas dans l'arrondi avec fissure sur 10 à 15 cm. Lacune angle inférieur droit et une autre en-dessous de la signature.

Petite fissure sur l'arête droite au centre. deux fissures au sommet sur l'arête droite et bord gauche. Craquelures dans un pli, côté gauche supérieur. Empoussiérée.

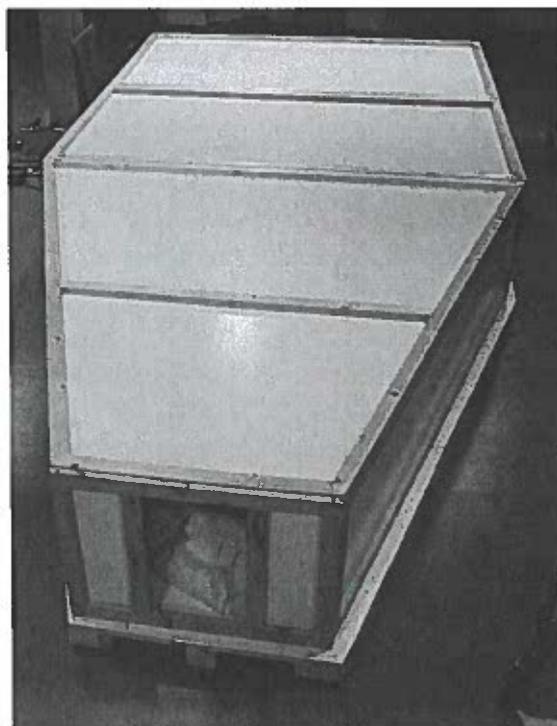
**Fig. 18**

**LA BASE DE L'ŒUVRE N'EST PAS PLANE. Dans l'éventualité d'un sanglage de l'œuvre, il est impératif de procéder à un calage de la base et de faire porter la pression des sangles aux extrémités de l'œuvre.**
