BOUCHES-DU-RHÔNE - MARSEILLE 6^{ème}
EGLISE SAINT-JOSEPH ET PRESBYTERE

RESTAURATION
DES PLAFONDS COUVERTURES PLANCHERS DE
L'ÉGLISE ST JOSEPH ET DU PRESBYTERE

DOSSIER TECHNIQUE ARCHITECTE

AVANT-PROJET
A la restauration des planchers et des plafonds

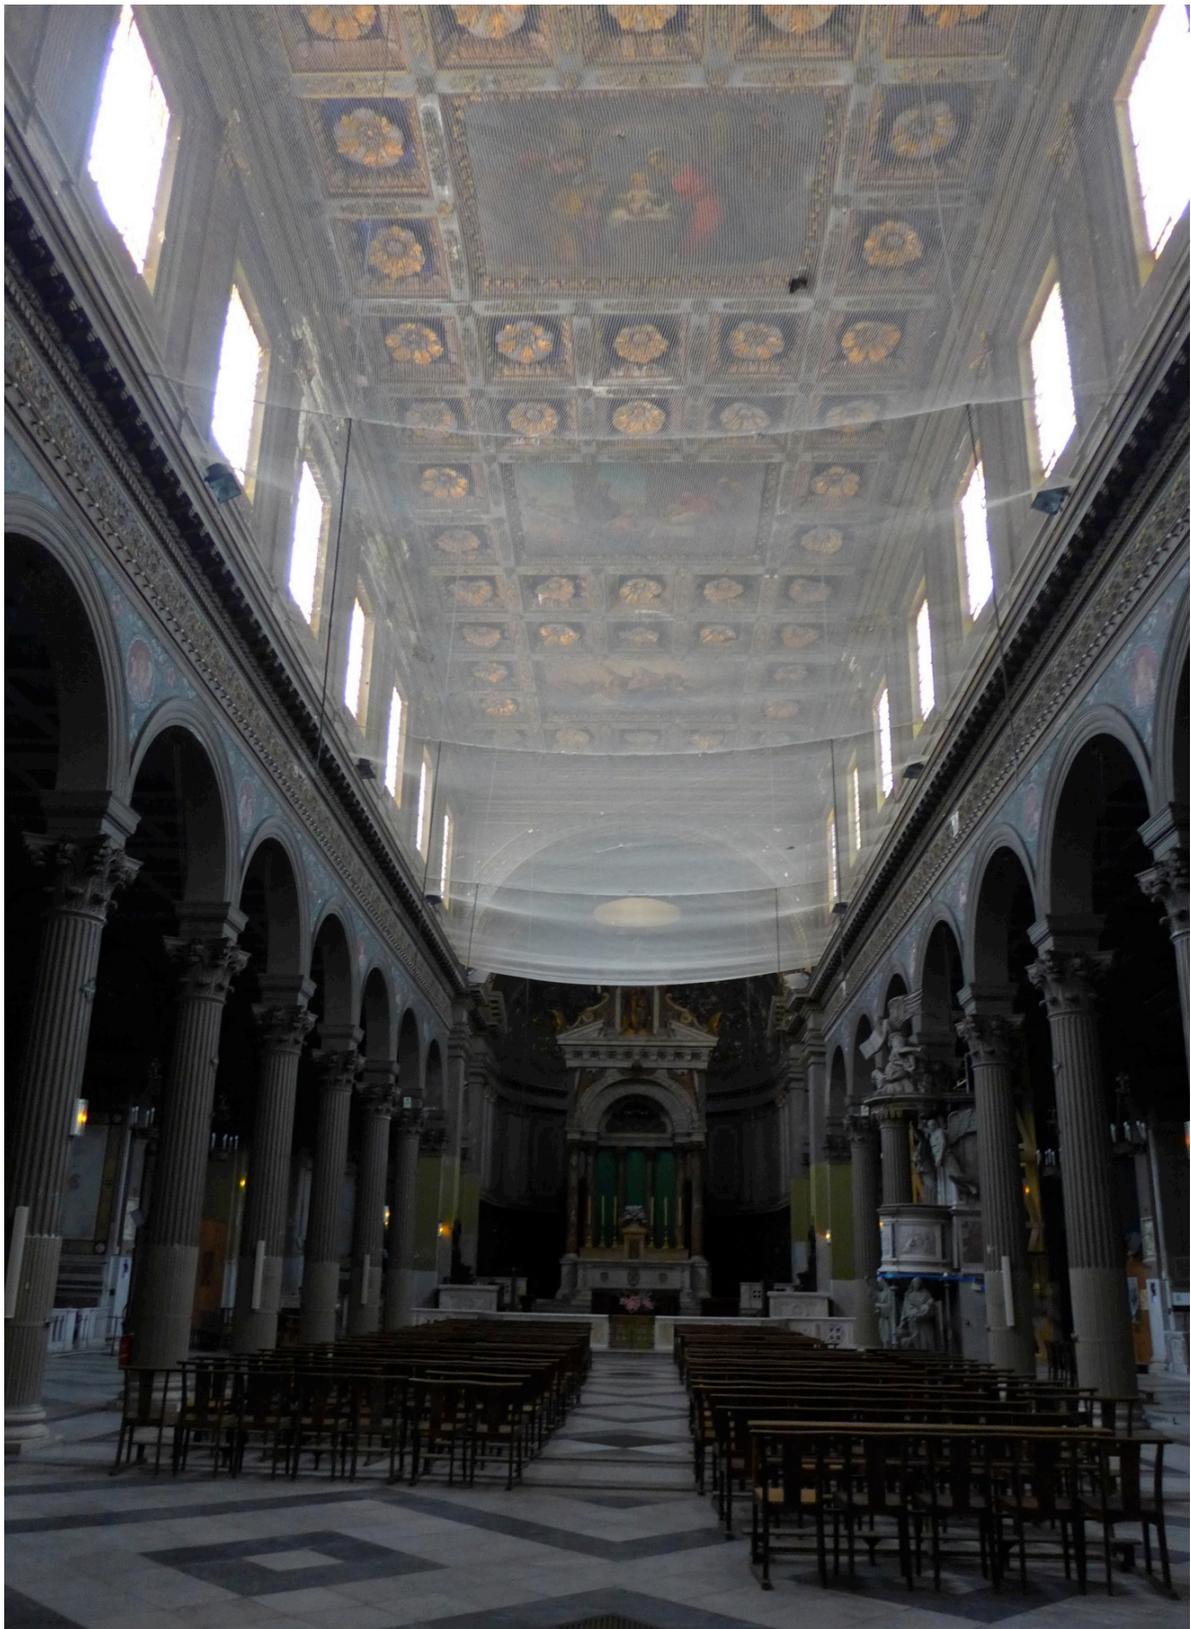
Vue actuelle de l'ensemble de la nef : l'église est sombre, conséquence de l'encrassement, et la perception du décor est altérée par les filets de sécurité.

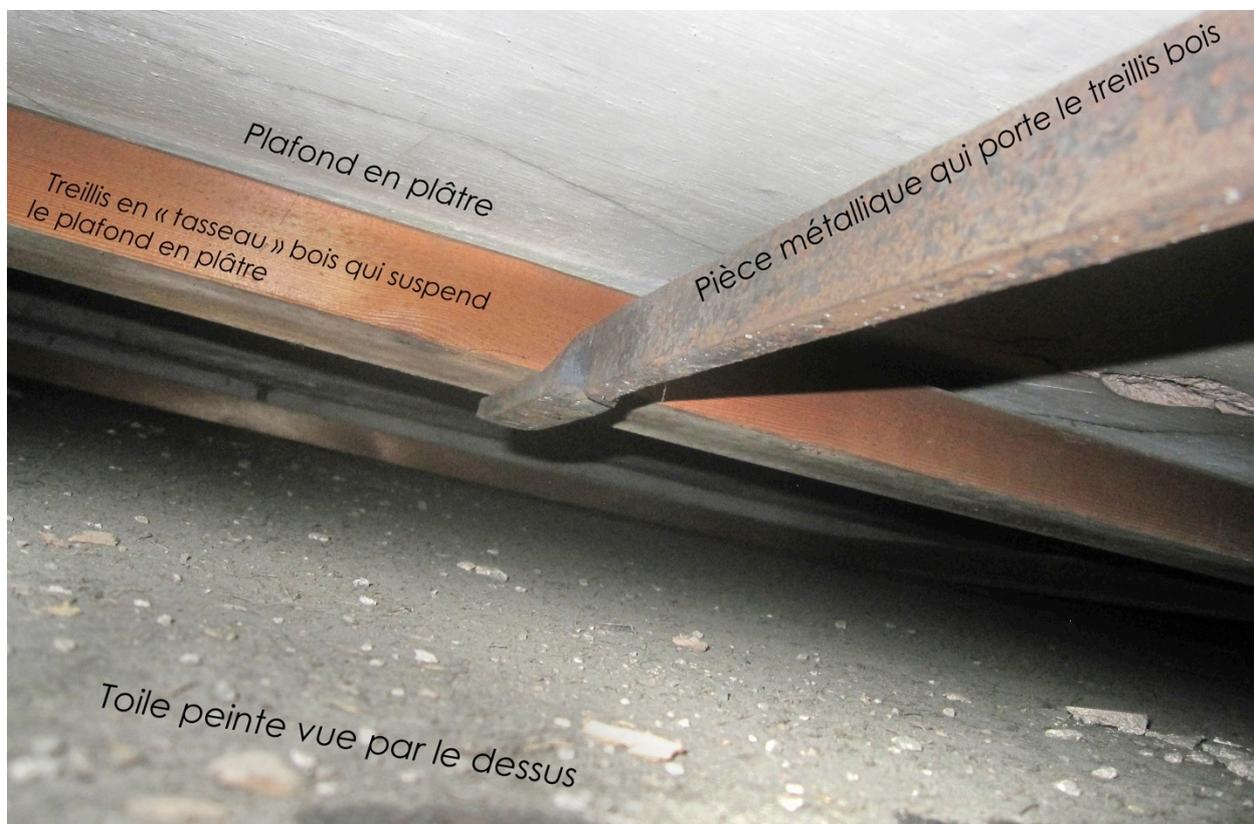
L'anachronisme de cette disposition indique clairement que ces treillis sont des renforts du plafond réalisés à une date inconnue. On sait que les peintures de scènes de la vie de la Sainte Vierge datent des travaux dits « de restauration » en 1924. Dès lors, deux hypothèses peuvent-être envisagées pour la datation de ces treillis :

Espace entre une toile peinte et le plafond plâtre : la toile n'est pas marouflée au plafond et ce dernier est supporté par un treillis en tasseaux, lui même suspendu à la charpente.

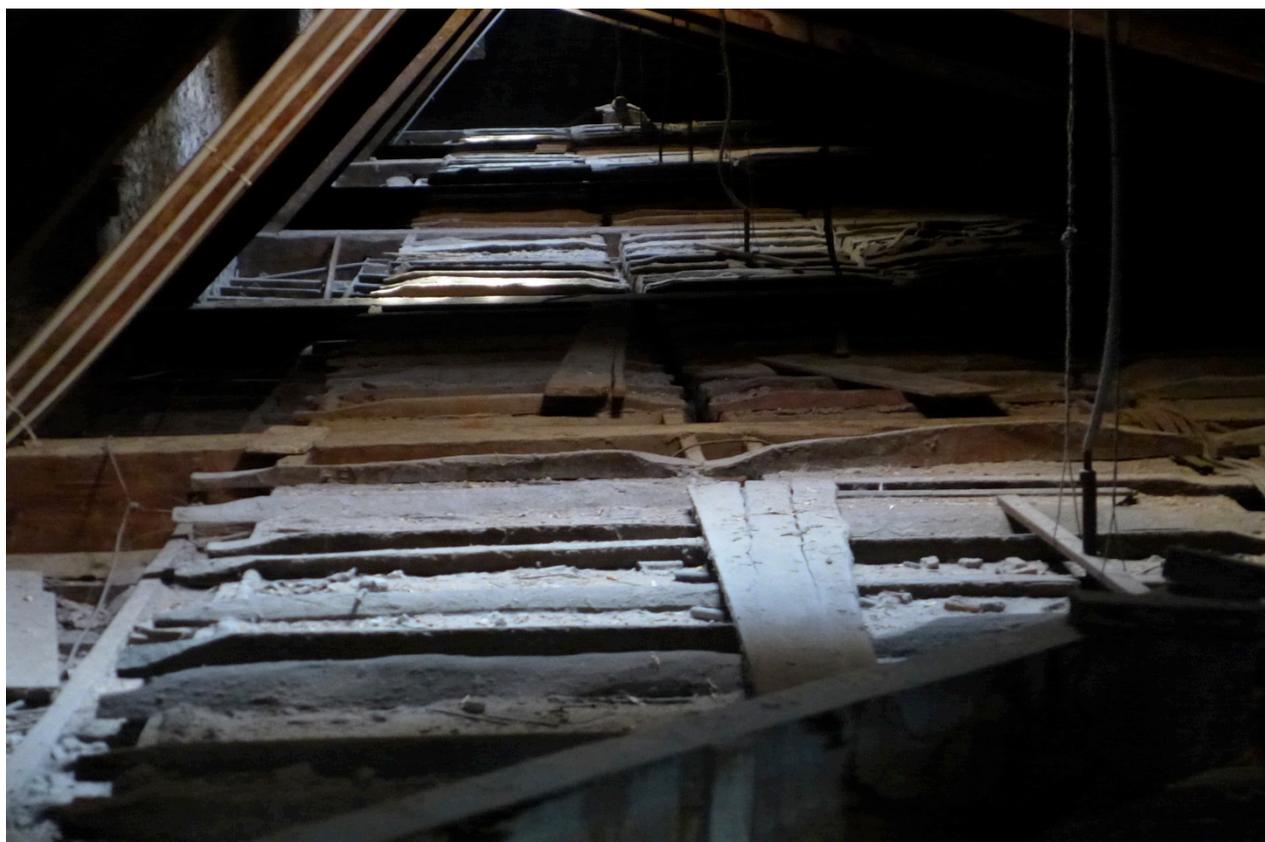
Cette structure reçoit un enduit sur canisses d'une épaisseur totale de 2,5 cm environ. Des réparations sur ce parement ont été réalisées à une époque inconnue (seconde moitié du XXe siècle ?) consistant en la réfection du parement par des remplacements ponctuels du pâtre/canisse par des planches de contreplaqué.

Vue dans le comble du bas-côté nord : on distingue bien les tasseaux formant la structure tertiaire décrite ci-dessus.

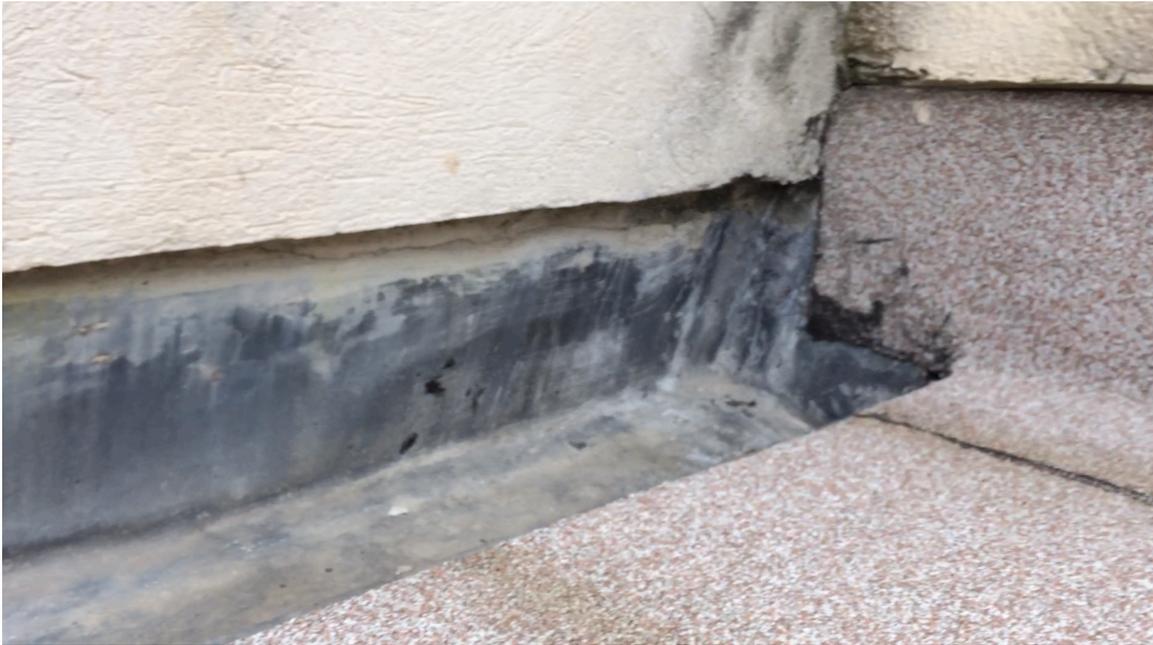
L'étanchéité bien que récente présente des défauts de mise en œuvre.

- Absence de solin : remontée d'étanchéité simplement collée sur paroi maçonnée de l'acrotère.
- Défaut d'abergement au droit de châssis de toit.

Vue de l'étanchéité bitumineuse. Notons les relevés étanchéité sans solin (simple collage sur la paroi maçonnée)

L'étanchéité bien que récente, par ces défauts de mise en œuvre ne peut être reprise en l'état. La réfection de la couverture est nécessaire.

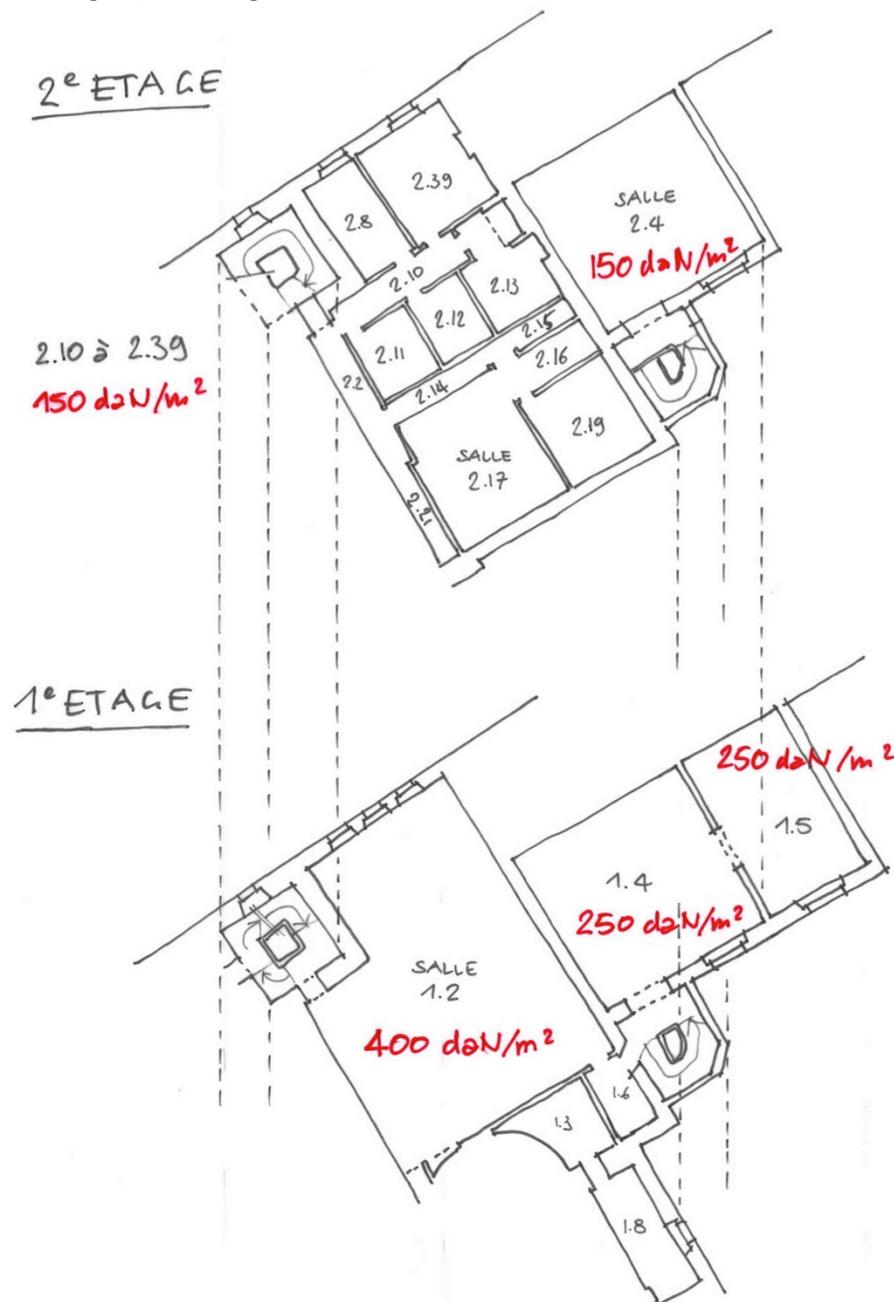
Structure plancher bas de la salle 1.2

D'autres dégradations, par pourriture cubique, ont été observées dans la salle 1.2, dite salle Saint-Joseph ; deux éléments d'enfutages sur les 11 observables depuis le sondages ont montré une infestation par la pourriture cubique. La cause du développement semble ici différente : on observe sur ce plancher – qui à une faible capacité portante – une flèche importante d'au moins 3 cm entre le centre et la périphérie de la pièce. Il en résulte que les eaux de lavage ont tendance à se concentrer vers le centre, favorisant son infiltration dans le complexe, et cela bien avant qu'elle n'ait le temps de s'évaporer.

- Salle 1.2, dite Saint Joseph (ancienne salle de projection) : 400 daN/m² pour permettre la réception de public,
- Autres salles du 1^{er} étage : 250 daN/m² correspondant à une surcharge pour bureaux,
- Anciens logements au 2^e étage : 150 daN/m² correspondant à une surcharge pour logement,

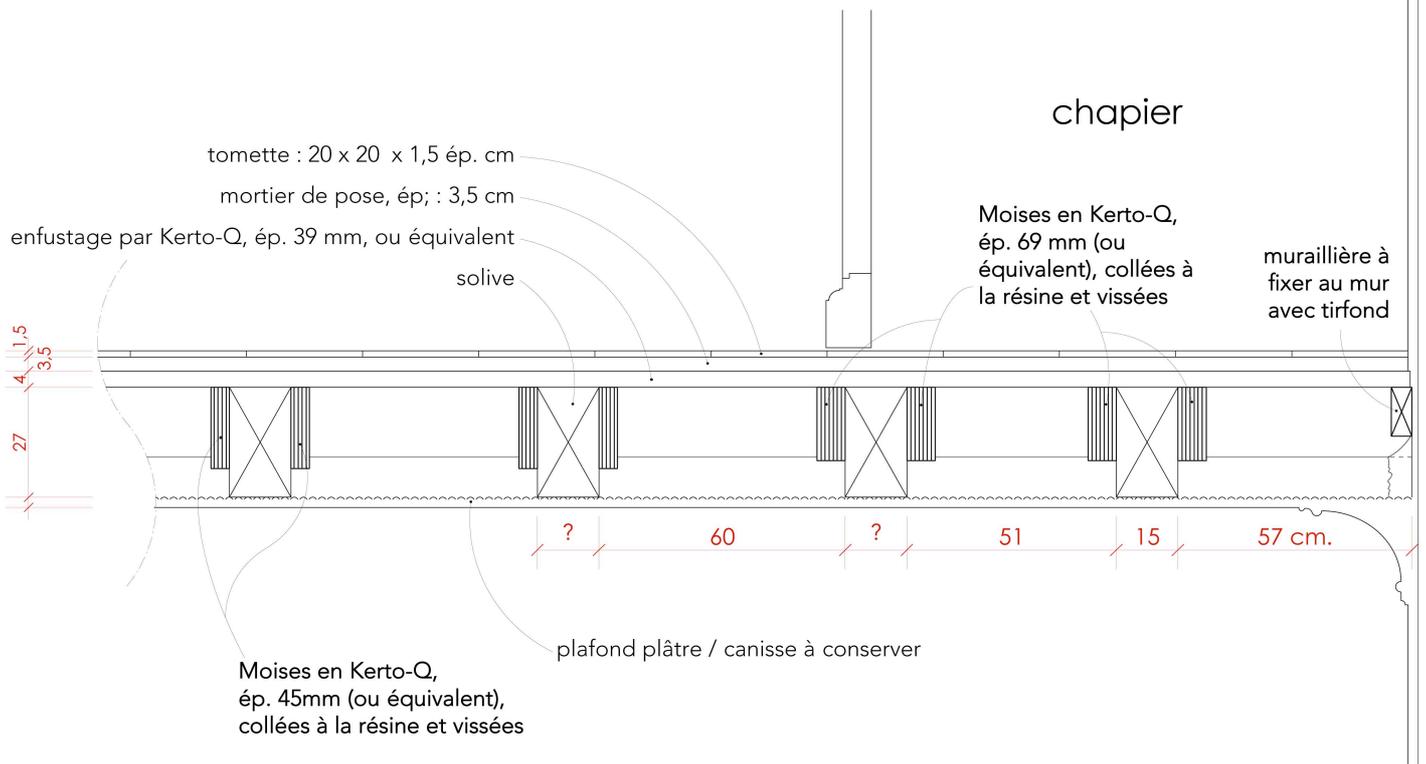
Structure plancher bas de la salle 1.5

La dégradation généralisée des bois par la pourriture cubique concerne essentiellement le plancher bas de la salle 1.5. Le développement du champignon dans ce plancher à pour cause essentielle les infiltrations en toiture.
