## Diagnostic Plomb avant Travaux

**PRE - RAPPORT 2018P0145489 - VDM - PB - EE SOLIDARITE EXTENSION / 1 / Pb**  
**ENSEMBLE DES ELEMENTS ACCESSIBLE REPUTE CONTENIR DU PLOMB**  
ETABLI EN UN EXEMPLAIRE ORIGINAL LE **02/08/2018**

**Groupe Scolaire EE Solidarité**

Adresse complète : 16 rue le Chatelier 13015 MARSEILLE

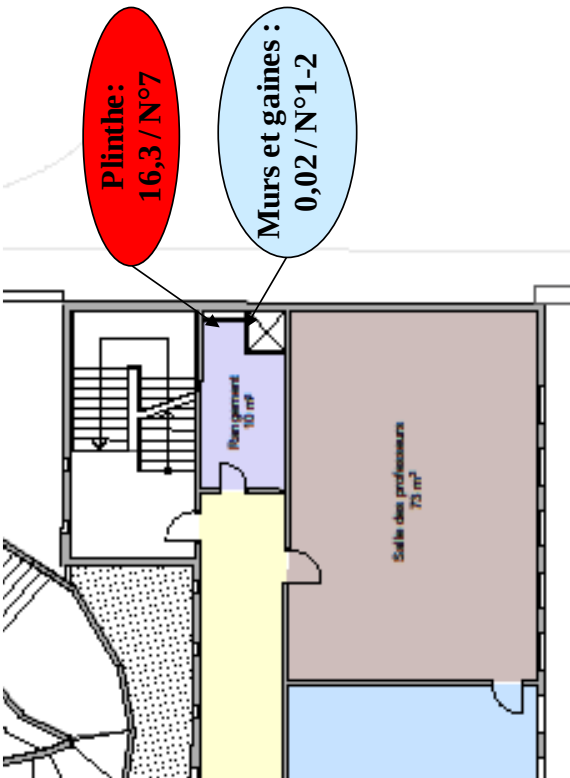
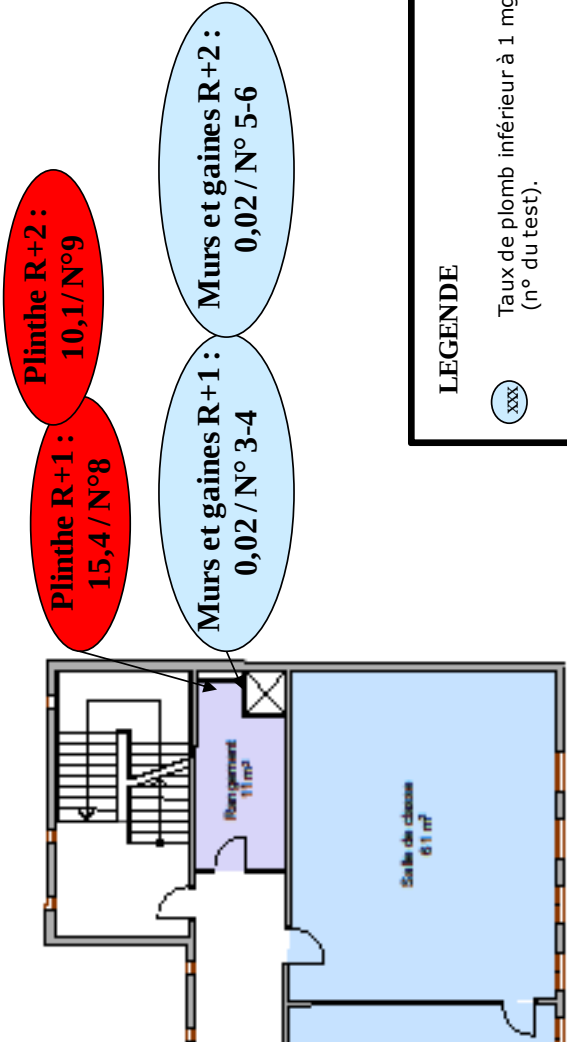
EE la Solidarité  
44 chemin de la Bigotie  
13015 MARSEILLE  
Localisation des points  
de contrôle effectués

| Local n° | 1 | Désignation | | Ecole/ <b>RDC</b> /Rangement | | | | | | | | | |
|---|---|---|---|---|---|---|---|---|---|---|---|---|---|
| 7 | - | Plinthe | Carrelage | | | 16,3 | Non dégradé | | 1 | | | | |

| Local n° | 2 | Désignation | | Ecole/R+1/Rangement | | | | | | | | | |
|---|---|---|---|---|---|---|---|---|---|---|---|---|---|
| 8 | - | Plinthe | Carrelage | | | 15,4 | Non dégradé | | 1 | | | | |

| Local n° | 3 | Désignation | | Ecole/R+2/Rangement | | | | | | | | | |
|---|---|---|---|---|---|---|---|---|---|---|---|---|---|
| 9 | - | Plinthe | Carrelage | | | 10,1 | Non dégradé | | 1 | | | | |
