RESTAURATION DES COLLECTIONS DU MUSÉE D'ART CONTEMPORAIN DE LA VILLE DE MARSEILLE

Numéro de la consultation : 2020-20703-0076

ANNEXE 8 au CCTP

- Lot 4 photos - constats

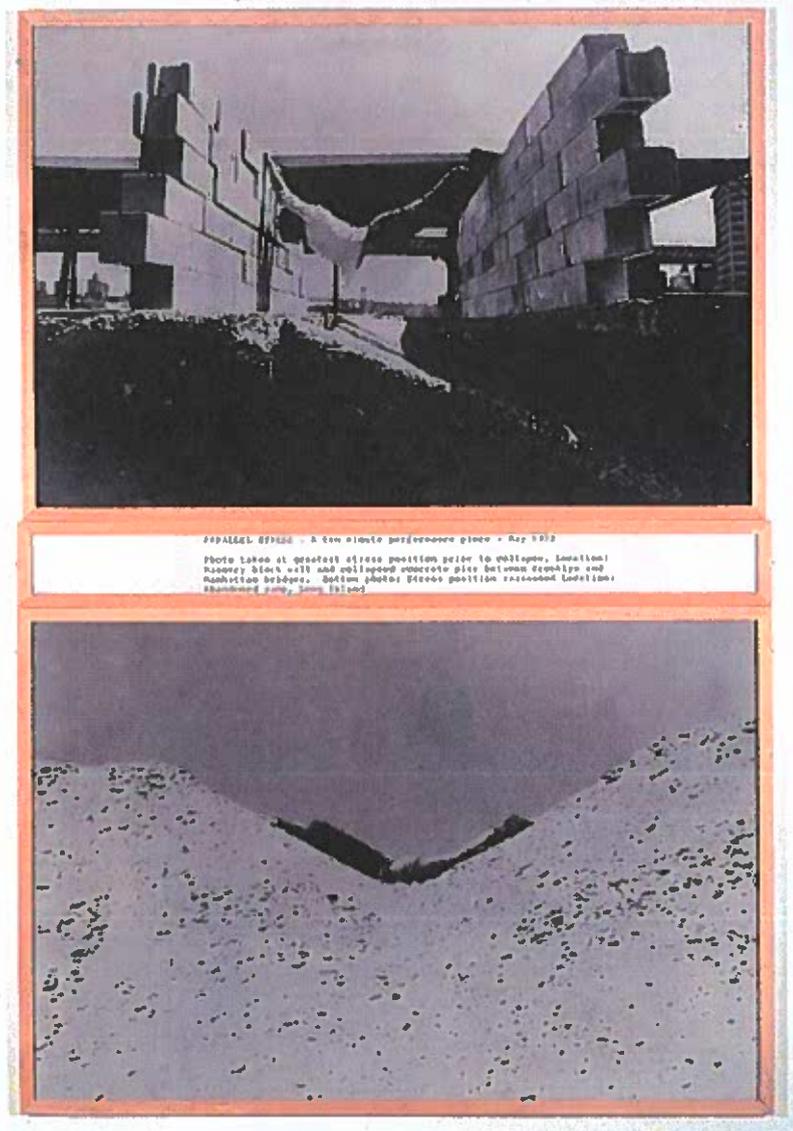
Auréoles et traces d'humidité anciennes sur le cadre. Gondolement, abrasions, rayures, boursouffures sur les photos.

1/3 : Photographie sombre. En contact avec le plexiglas, risque d'adhérence. Dos carton déchirure et coulure d'humidité.

3/3 : Photographie plis verticaux de collage ou / et d'humidité ? Boursouffures. Plis angle G et D au bas. En contact avec le plexiglas, risque d'adhérence Dos carton coulure d'humidité. Gondolement dans les angles. Cadre défaut bord supérieur droit : traces d'adhésif. Plexiglas rayé.

Griffure angle inférieur.
