Pré-rapport de mission de repérage des matériaux et produits contenant de l'amiante avant réalisation de travaux

Référence AMITRAV-D4445685-2001 29 septembre 2020

Bien	Immeuble à usage d'habitation
Adresse	71 RUE D'AUBAGNE 1300 13001 MARSEILLE
Numéro de lot	-
Référence Cadastre	NC
Propriétaire	VILLE DE MARSEILLE — DGAVE-DTBN 9 RUE PAUL BRUTUS 13015 MARSEILLE
Demandeur	VILLE DE MARSEILLE — DGAVE-DTBN 9 RUE PAUL BRUTUS 13015 MARSEILLE

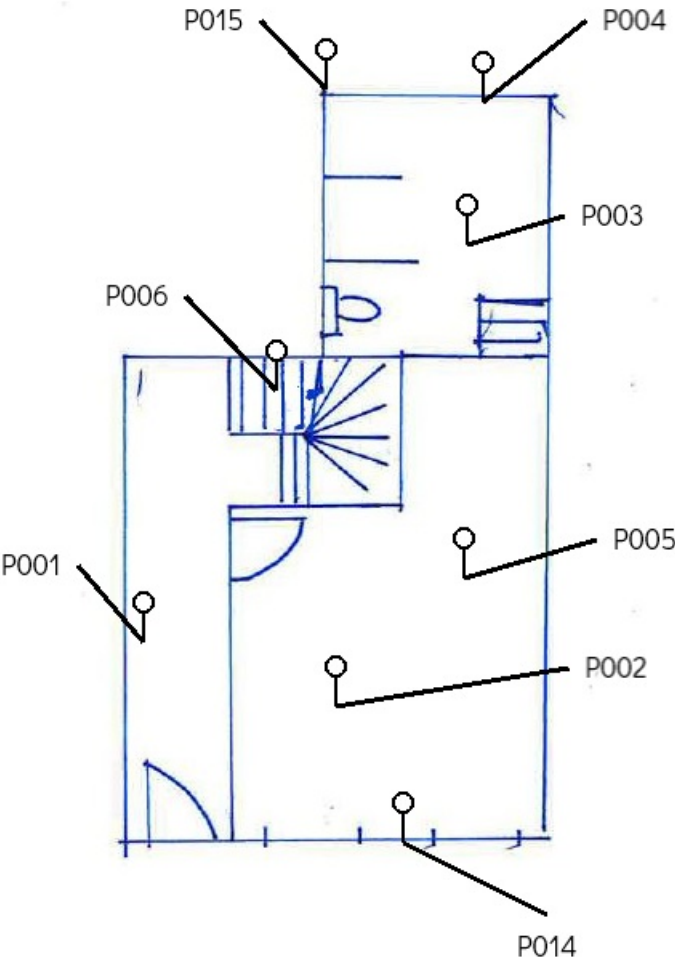
Planche de repérage usuel			1/4
RDC			
Référence	AMITRAV-D4445685-2001	Version	1
Origine	Dekra diagnostic / CARL SCHNEIDER		
Adresse	71 RUE D'AUBAGNE 1300 13001 MARSEILLE

Prélèvements
P001 ENTREE COULOIR Sol Colles et joints de carrelage, Ragréages
P002 APPARTEMENT SALON Sol Colles non bitumineuses, Dalles de sol
P003 APPARTEMENT SALLE D'EAU Sol Colles et joints de carrelage, Ragréages
P004 APPARTEMENT SALLE D'EAU PLINTHE Colles et joints de carrelage ou de faïence
P005 APPARTEMENT SALON Plafond Bandes calicot, Enduits à base de plâtre ou ciment projetés, lissés ou talochés
P006 ESCALIER RDC /1ER Sol Colles et joints de carrelage, Ragréages
P014 FACADE COTE RUE Tous les murs Enduits extérieurs (projetés, lissés ou talochés), Peinture
P015 FACADE COTE COUR Tous les murs Enduits extérieurs (projetés, lissés ou talochés), Peinture

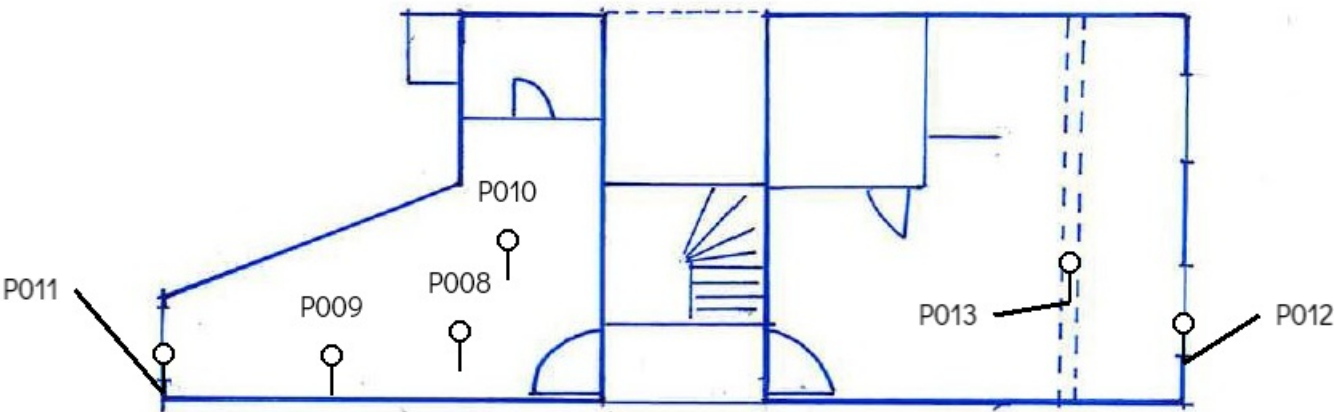
Planche de repérage usuel		4/4
Étage 3		
Référence	AMITRAV-D4445685-2001	Version 1
Origine	Dekra diagnostic / CARL SCHNEIDER	
Adresse	71 RUE D'AUBAGNE 1300 13001 MARSEILLE

Prélèvements
P008 APPARTEMENT COTE COUR Sol Colles et joints de carrelage, Ragréages
P009 APPARTEMENT COTE COUR PLINTHE Colles et joints de carrelage ou de faïence
P010 APPARTEMENT COTE COUR Plafond Enduits à base de plâtre ou ciment projetés, lissés ou talochés, Peinture
P011 APPARTEMENT COTE COUR FENETRES COTE COUR Enduits lissés-talochés, Peinture
P012 APPARTEMENT COTE RUE FENETRES COTE RUE Enduits lissés-talochés, Peinture
P013 APPARTEMENT COTE RUE PLANCHER HAUT POUTRES Bandes calicot, Enduit de jointement des plaques de plâtre
