Dossier de diagnostics techniques

Pré-rapport de mission de repérage des matériaux et produits contenant de l'amiante avant réalisation de travaux

Référence AMITRAV-D4445636-2001 29 septembre 2020

Bien	Immeuble à usage d'habitation
Adresse	61 RUE D'AUBAGNE 13001 MARSEILLE 13001 MARSEILLE
Numéro de lot	-
Référence Cadastre	nc
Propriétaire	VILLE DE MARSEILLE — DGAVE-DTBN 9 RUE PAUL BRUTUS 13015 MARSEILLE
Demandeur	VILLE DE MARSEILLE — DGAVE-DTBN 9 RUE PAUL BRUTUS 13015 MARSEILLE

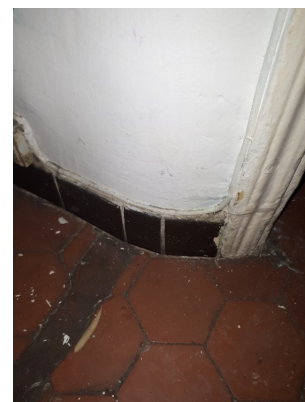
Pièce Étage 1 - LOCAUX
Localisation PLINTHES
Matériaux Colles et joints de carrelage ou de faïence
Date 29 septembre 2020
Résultat Absence d'amiante

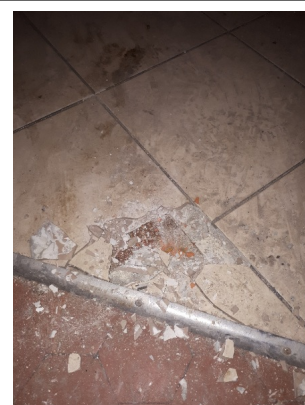
Pièce Étage 1 - LOCAUX
Localisation CUISINE
Matériaux Ragréages, Colles et joints de carrelage
Date 29 septembre 2020
Résultat Absence d'amiante

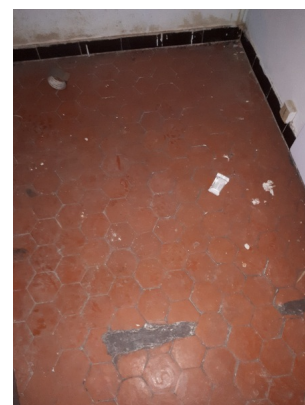
Pièce Étage 1 - LOCAUX
Localisation SOL 2
Matériaux Ragréages, Colles et joints de carrelage
Date 29 septembre 2020
Résultat Absence d'amiante

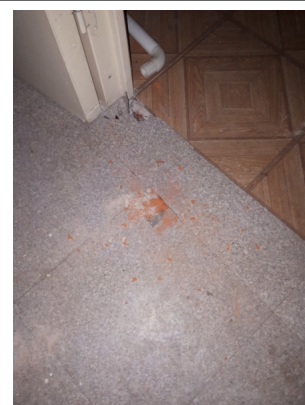
Pièce Étage 1 - LOCAUX
Localisation SOL 3
Matériaux Dalles de sol
Date 29 septembre 2020
Résultat Absence d'amiante

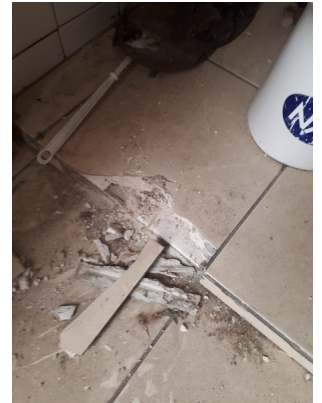
Pièce Étage 1 - LOCAUX
Localisation SOL WC
Matériaux Ragréages, Colles et joints de carrelage
Date 29 septembre 2020
Résultat Absence d'amiante

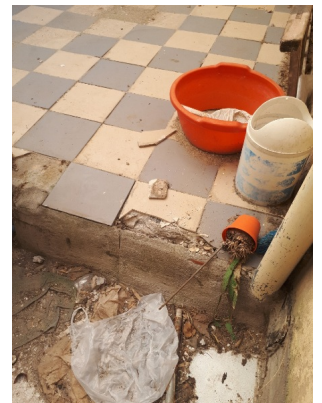
Pièce Étage 1 - LOCAUX
Localisation BALCON
Matériaux Ragréages, Colles et joints de carrelage
Date 29 septembre 2020
Résultat Absence d'amiante

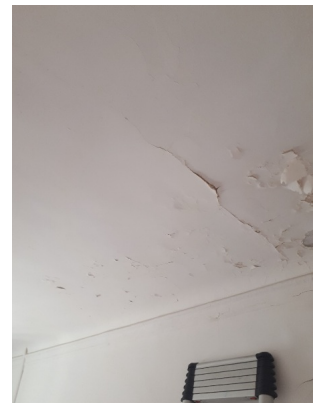
Pièce Étage 1 - LOCAUX
Localisation PLANCHER HAUT
Matériaux Peinture, Enduits à base de plâtre ou ciment projetés, lissés ou talochés
Date 29 septembre 2020
Résultat Absence d'amiante

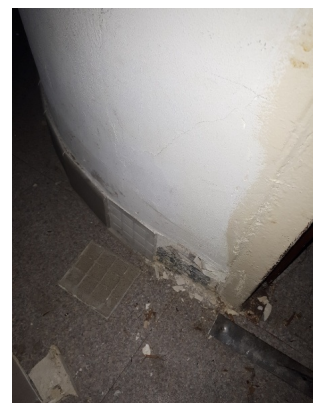
Pièce Étage 2 - LOCAUX
Localisation PLINTHES
Matériaux Colles et joints de carrelage ou de faïence
Date 29 septembre 2020
Résultat Absence d'amiante

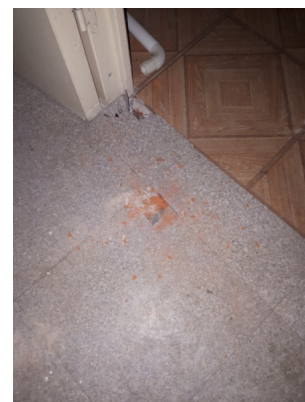
Pièce Étage 2 - LOCAUX
Localisation Sol
Matériaux Sol PVC, Colles et joints de carrelage
Date 29 septembre 2020
Résultat Absence d'amiante

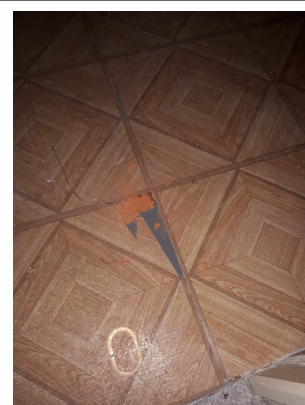
Pièce Étage 2 - LOCAUX
Localisation SALLE D'EAU
Matériaux Dalles de sol
Date 29 septembre 2020
Résultat Absence d'amiante

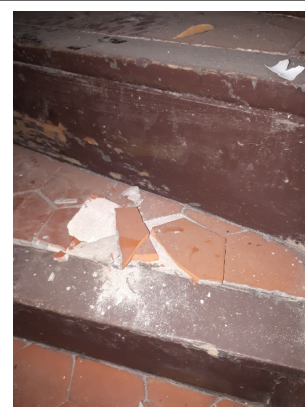
Pièce Étage 3 - LOCAUX
Localisation ESCALIER SOL
Matériaux Colles et joints de carrelage
Date 29 septembre 2020
Résultat Absence d'amiante

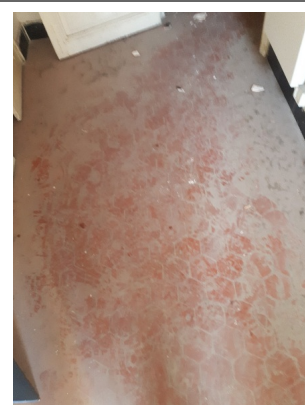
Pièce Étage 3 - LOCAUX
Localisation SOL
Matériaux Ragréages, Colles et joints de carrelage
Date 29 septembre 2020
Résultat Absence d'amiante

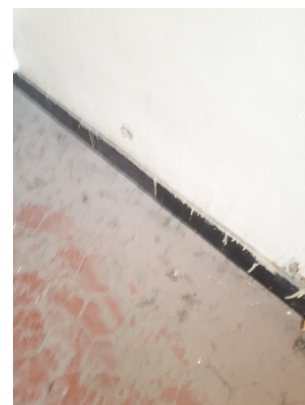
Pièce Étage 3 - LOCAUX
Localisation PLINTHES
Matériaux Colles et joints de carrelage ou de faïence
Date 29 septembre 2020
Résultat Absence d'amiante

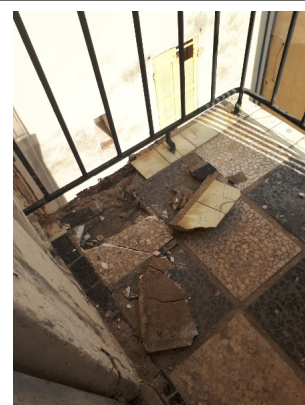
Pièce Étage 3 - LOCAUX
Localisation BALCON SOL 1
Matériaux Colles et joints de carrelage
Date 29 septembre 2020
Résultat Absence d'amiante

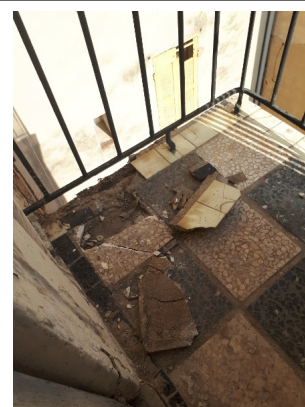
Pièce Étage 3 - LOCAUX
Localisation BALCON SOL 2
Matériaux Colles et joints de carrelage
Date 29 septembre 2020
Résultat Absence d'amiante

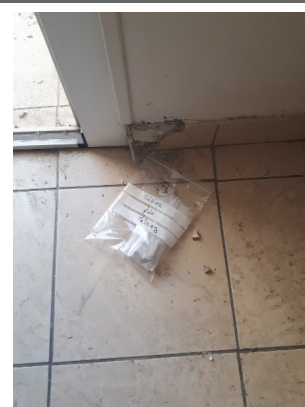
Pièce Étage 4 - LOCAUX
Localisation CUISINE PLINTHES
Matériaux Colles et joints de carrelage ou de faïence PLINTHES
Date 29 septembre 2020
Résultat Absence d'amiante

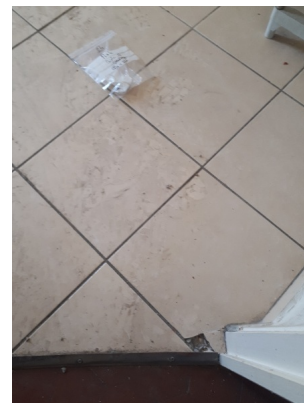
Pièce Étage 4 - LOCAUX
Localisation SOL CUISINE
Matériaux Ragréages, Colles et joints de carrelage
Date 29 septembre 2020
Résultat Absence d'amiante

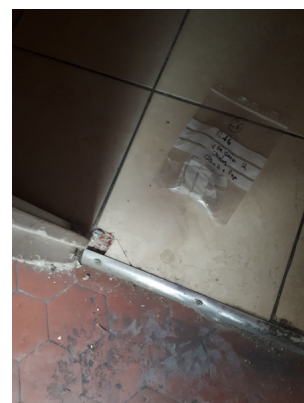
Pièce Étage 4 - LOCAUX
Localisation SALLE D'EAU
Matériaux Ragréages, Colles et joints de carrelage
Date 29 septembre 2020
Résultat Absence d'amiante

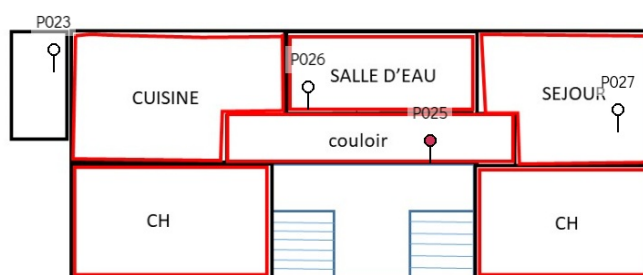
Planche de repérage usuel Étage 4		5/5
Référence	AMITRAV-D4445636-2001	Version 1
Origine	Dekra diagnostic / CARL SCHNEIDER	
Adresse	61 RUE D'AUBAGNE 13001 MARSEILLE 13001 MARSEILLE

COLLE DE PLINTHE AMIANTEES
