Dossier de diagnostics techniques

Pré-rapport de mission de repérage des matériaux et produits contenant de l'amiante avant réalisation de travaux

Référence AMITRAV-D4445752-2001 19 octobre 2020

Bien	Immeuble à usage d'habitation
Adresse	73a RUE D'AUBAGNE 13001 MARSEILLE
Référence Cadastreale	NC
Propriétaire	VILLE DE MARSEILLE — DGAVE-DTBN 9 RUE PAUL BRUTUS 13015 MARSEILLE
Demandeur	VILLE DE MARSEILLE — DGAVE-DTBN 9 RUE PAUL BRUTUS 13015 MARSEILLE

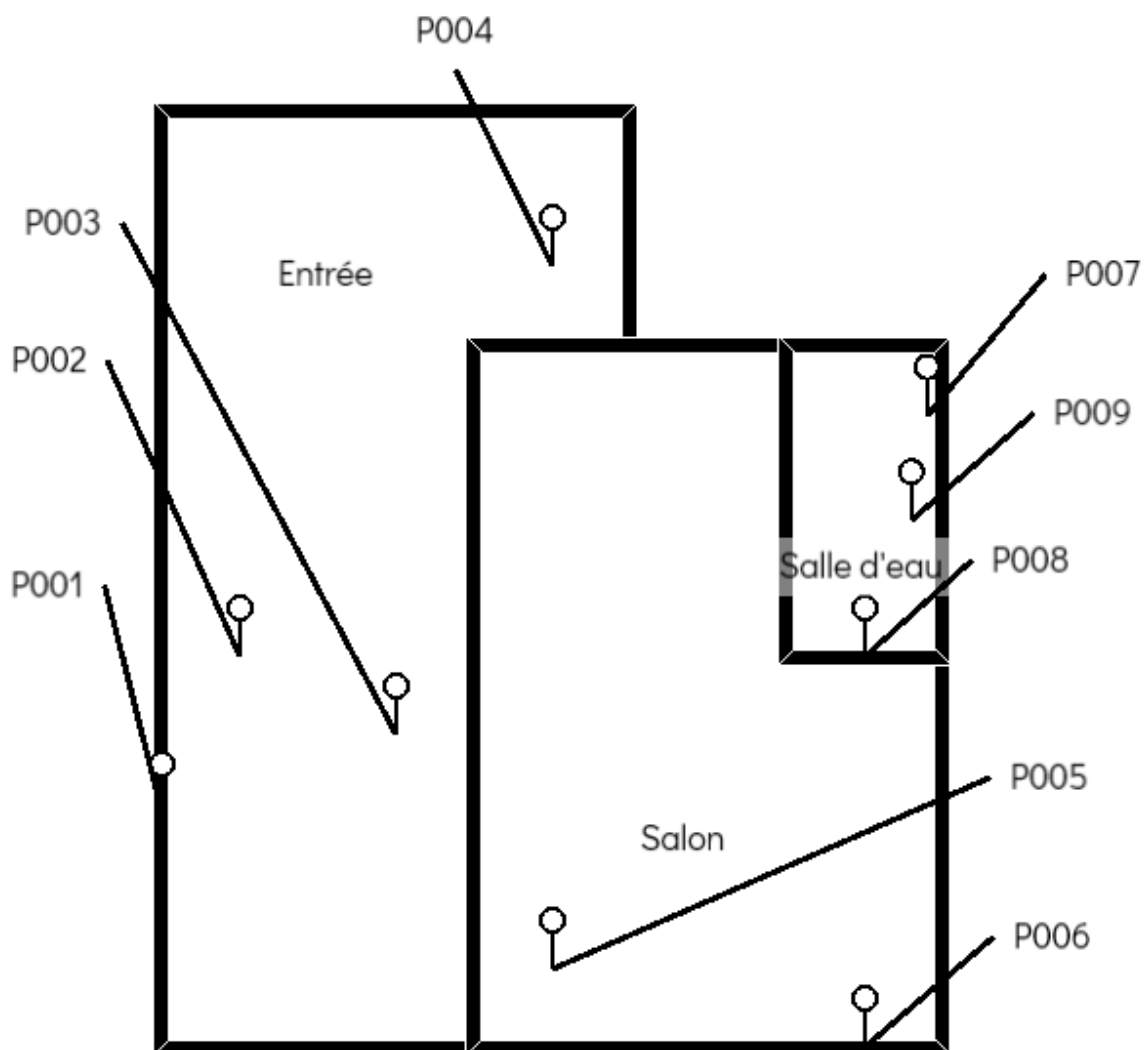
Planche de repérage usuel RDC		1/7
Référence	AMITRAV-D4445752-2001	Version 1
Origine	Dekra diagnostic / DOMINIQUE PETIPA	
Adresse	73a RUE D'AUBAGNE 13001 MARSEILLE

P001 Extérieur façade Enduits projetés	P002 Entrée Sol Colles et joints de carrelage, Ragréages	P003 Entrée Plafond Enduits à base de plâtre ou ciment projetés, lissés ou talochés
P004 Entrée escalier Colles et joints de carrelage	P005 Salon Sol Colles et joints de carrelage, Ragréages	P006 Salon Tous les murs colle plinthe
P007 Salle d'eau Sol Colles et joints de carrelage, Ragréages	P008 Salle d'eau Tous les murs Colles et joints de carrelage ou de faïence	P009 Salle d'eau plénum Enduits à base de plâtre ou ciment projetés, lissés ou talochés

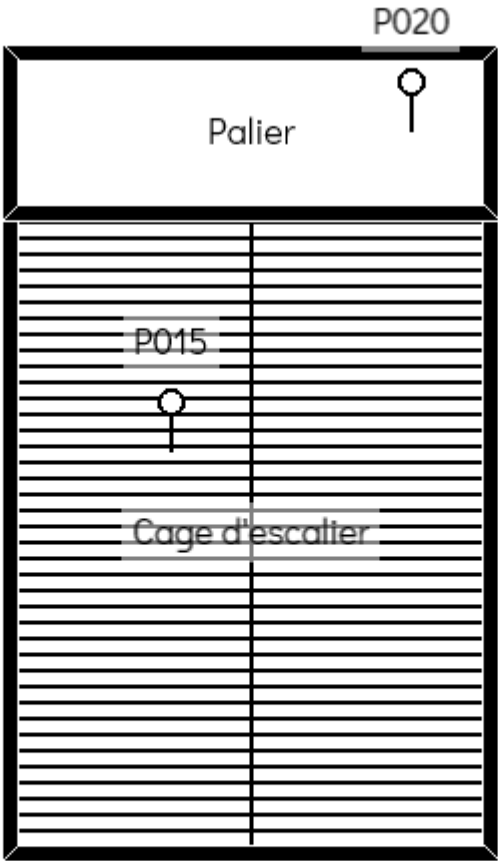
Planche de repérage usuel		2/7
0 1		
Référence	AMITRAV-D4445752-2001	Version 1
Origine	Dekra diagnostic / DOMINIQUE PETIPA	
Adresse	73a RUE D'AUBAGNE 13001 MARSEILLE

P020 Palier Sol
Colles et joints de carrelage,
Ragréages

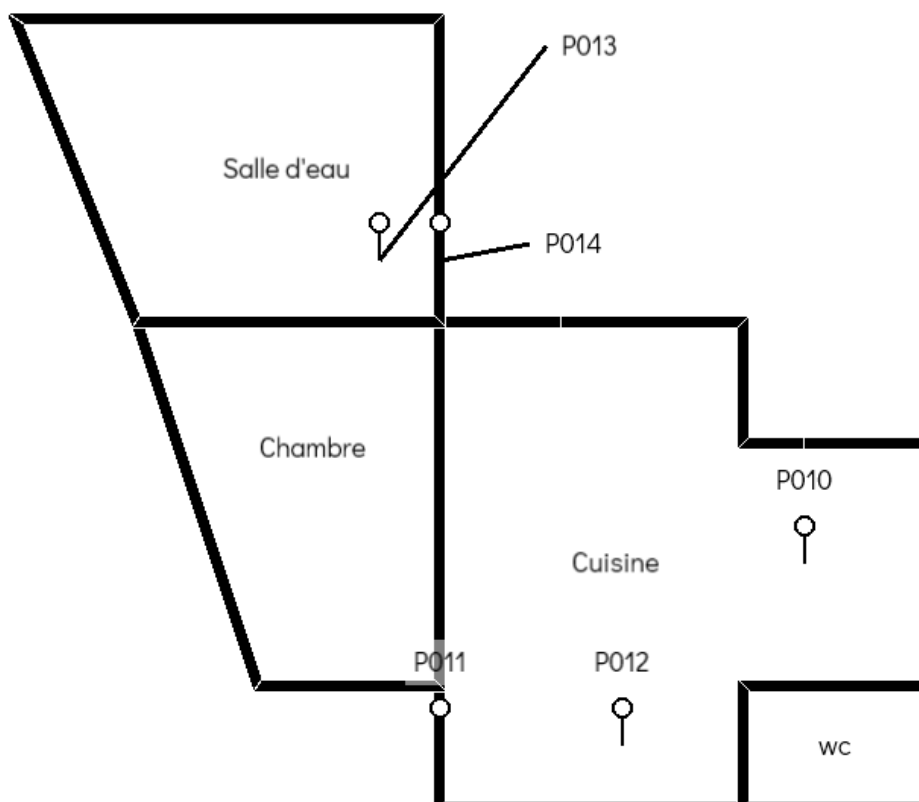
Planche de repérage usuel		3/7
RDC		
Référence	AMITRAV-D4445752-2001	Version 1
Origine	Dekra diagnostic / DOMINIQUE PETIPA	
Adresse	73a RUE D'AUBAGNE 13001 MARSEILLE

**3/7 Liste des éléments - Planche de repérage usuel - RDC****Prélèvements****P010 Cuisine Sol**

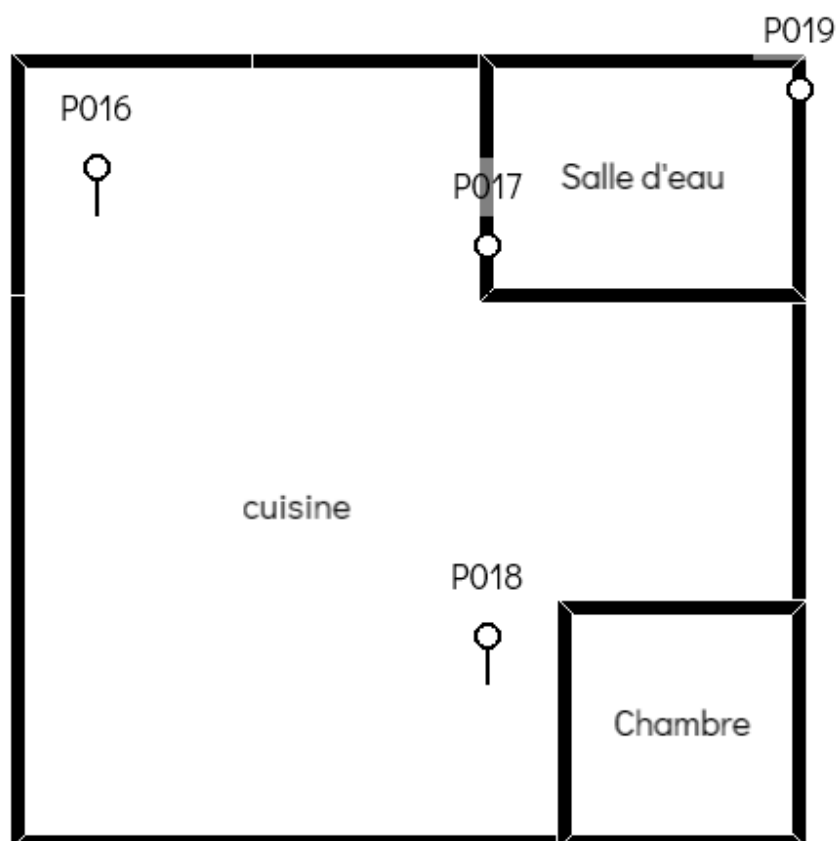
Planche de repérage usuel 02 D		4/7
Référence	AMITRAV-D4445752-2001	Version 1
Origine	Dekra diagnostic / DOMINIQUE PETIPA	
Adresse	73a RUE D'AUBAGNE 13001 MARSEILLE

**4/7 Liste des éléments - Planche de repérage usuel - 02 D****Prélèvements****P016 cuisine Sol**

P017 cuisine Tous les mursColles et joints de carrelage ou
de faïence**P018 cuisine plénum**Enduits à base de plâtre ou
ciment projetés, lissés ou
talochés**P019 Salle d'eau Sol**Colles et joints de carrelage,
Ragréages

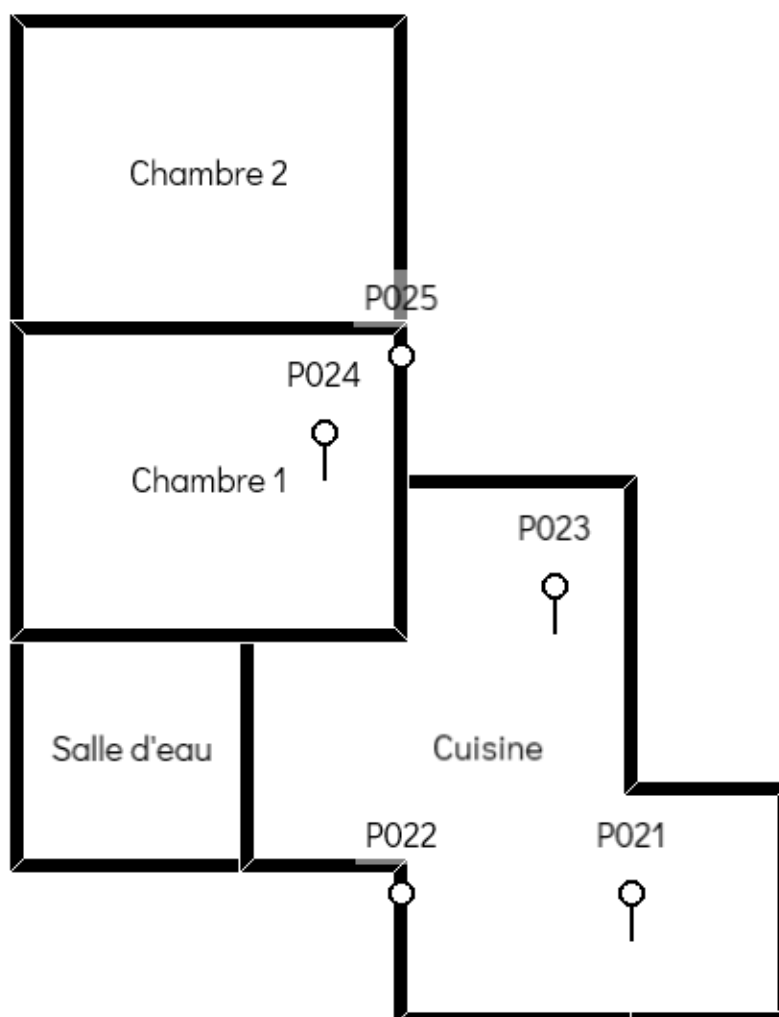
Planche de repérage usuel		5/7
02 G		
Référence	AMITRAV-D4445752-2001	Version 1
Origine	Dekra diagnostic / DOMINIQUE PETIPA	
Adresse	73a RUE D'AUBAGNE 13001 MARSEILLE

**5/7 Liste des éléments - Planche de repérage usuel - 02 G****Prélèvements****P021 Cuisine Sol**

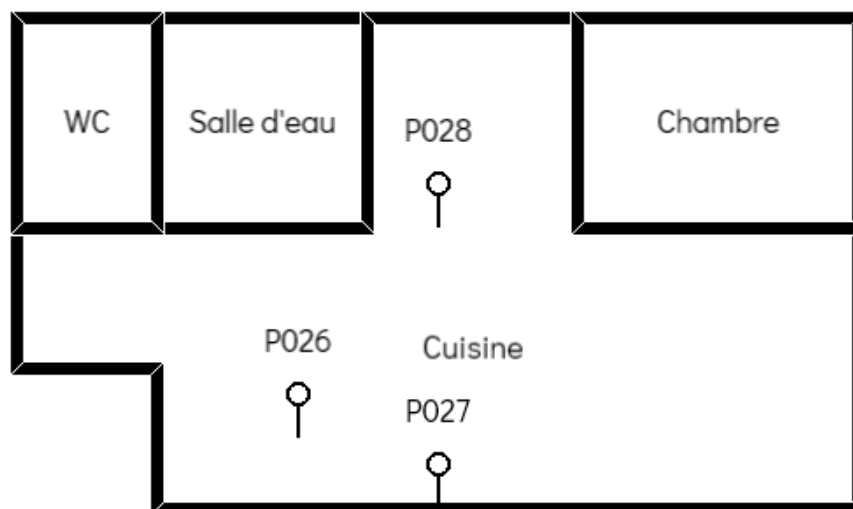
Planche de repérage usuel 03 G		6/7
Référence	AMITRAV-D4445752-2001	Version 1
Origine	Dekra diagnostic / DOMINIQUE PETIPA	
Adresse	73a RUE D'AUBAGNE 13001 MARSEILLE

**6/7 Liste des éléments - Planche de repérage usuel - 03 G****Prélèvements****P026 Cuisine Sol**

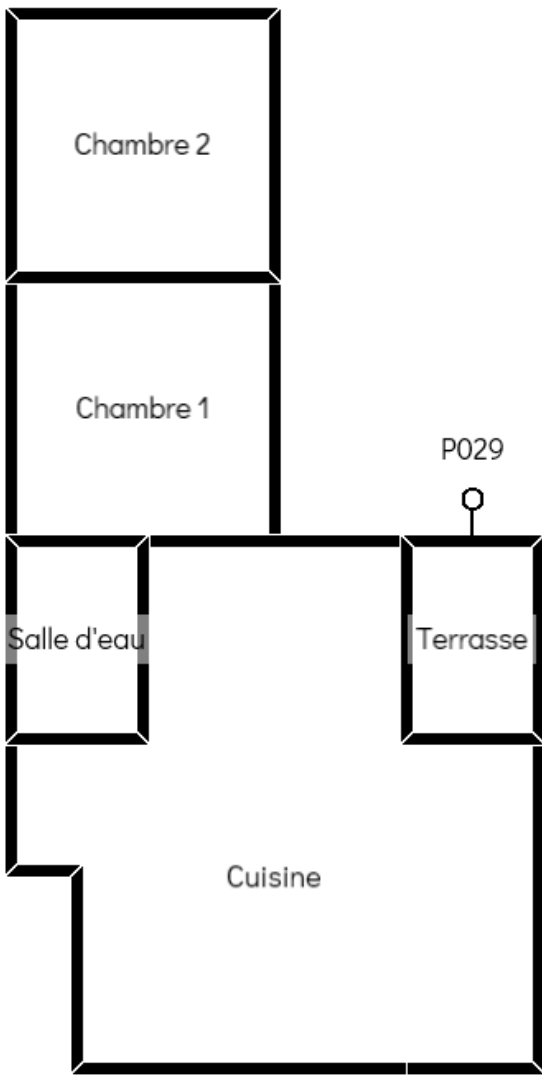
Planche de repérage usuel		7/7
03 D		
Référence	AMITRAV-D4445752-2001	Version 1
Origine	Dekra diagnostic / DOMINIQUE PETIPA	
Adresse	73a RUE D'AUBAGNE 13001 MARSEILLE

**7/7 Liste des éléments - Planche de repérage usuel - 03 D****Prélèvements****P029 Terrasse Sol**

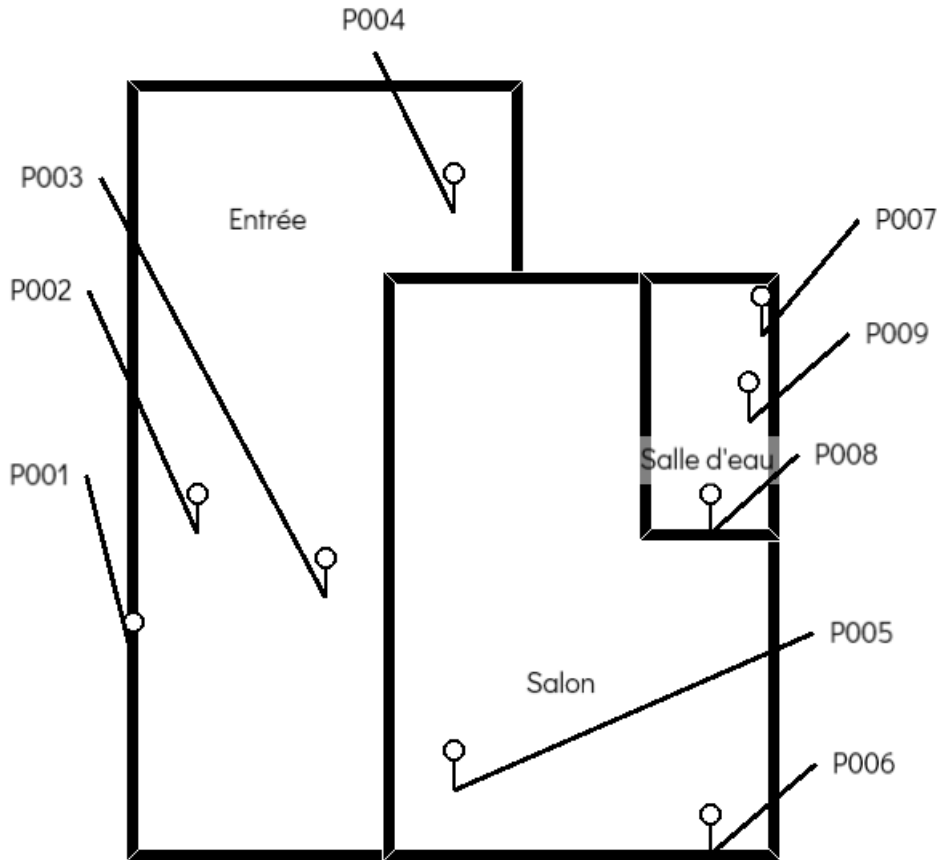
Planche de repérage usuel		1/7
RDC		
Référence	AMITRAV-D4445752-2001	Version 1
Origine	Dekra diagnostic / DOMINIQUE PETIPA	
Adresse	73a RUE D'AUBAGNE 13001 MARSEILLE

Prélèvements	
P001 Extérieur façade	Enduits projetés
P002 Entrée Sol	Colles et joints de carrelage, Ragréages
P003 Entrée Plafond	Enduits à base de plâtre ou ciment projetés, lissés ou talochés
P004 Entrée escalier	Colles et joints de carrelage
P005 Salon Sol	Colles et joints de carrelage, Ragréages
P006 Salon Tous les murs	colle plinthe
P007 Salle d'eau Sol	Colles et joints de carrelage, Ragréages
P008 Salle d'eau Tous les murs	Colles et joints de carrelage ou de faïence
P009 Salle d'eau plénum	Enduits à base de plâtre ou ciment projetés, lissés ou talochés

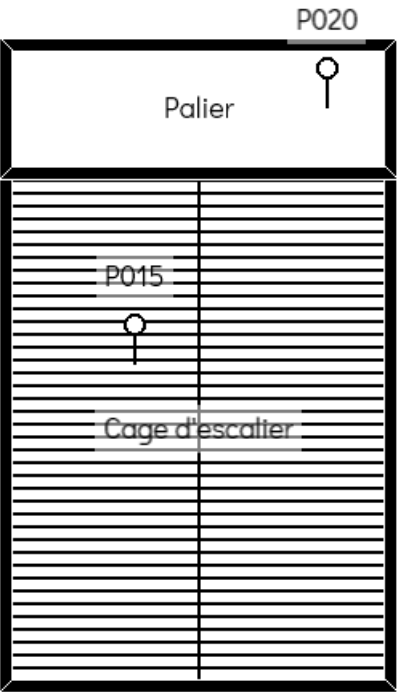
Planche de repérage usuel		2/7
0 1		
Référence	AMITRAV-D4445752-2001	Version 1
Origine	Dekra diagnostic / DOMINIQUE PETIPA	
Adresse	73a RUE D'AUBAGNE 13001 MARSEILLE

Prélèvements
P015 Cage d'escalier Escalier Colles et joints de carrelage, Ragréages
P020 Palier Sol Colles et joints de carrelage, Ragréages

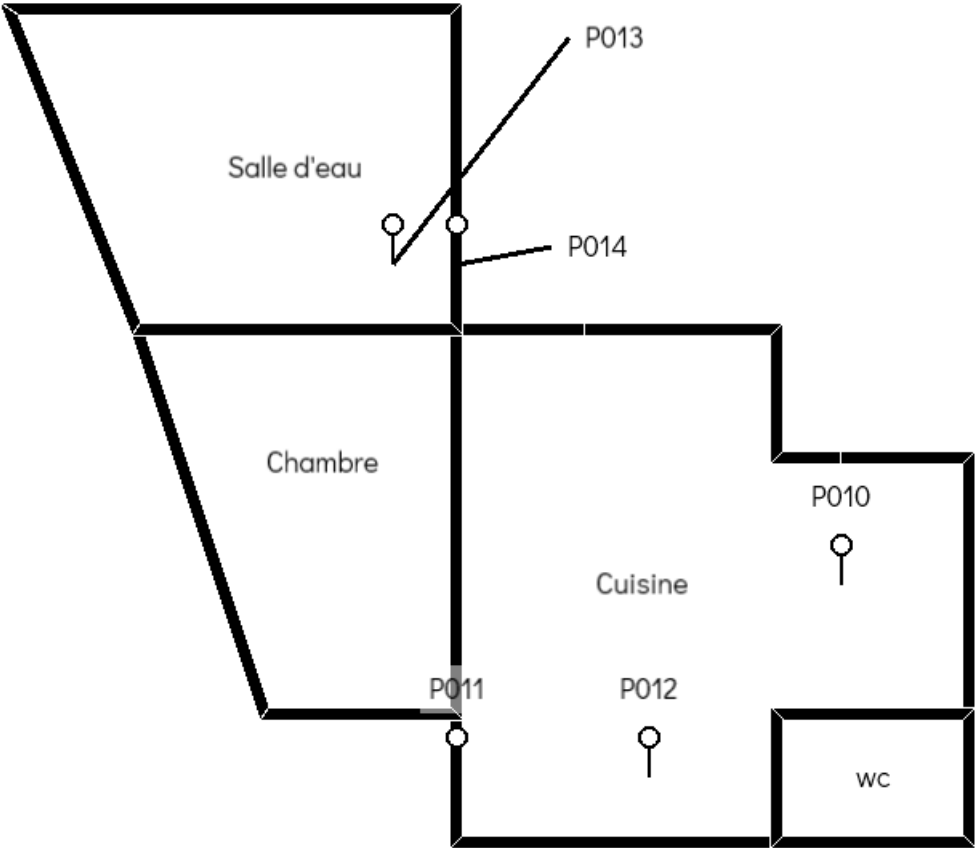
Planche de repérage usuel		3/7
RDC		
Référence	AMITRAV-D4445752-2001	Version 1
Origine	Dekra diagnostic / DOMINIQUE PETIPA	
Adresse	73a RUE D'AUBAGNE 13001 MARSEILLE

Prélèvements
P010 Cuisine Sol Colles et joints de carrelage, Ragréages
P011 Cuisine Tous les murs Colles et joints de carrelage ou de faïence
P012 Cuisine plénum Enduits à base de plâtre ou ciment projetés, lissés ou talochés
P013 Chambre Sol Colles et joints de carrelage, Ragréages
P014 Chambre Tous les murs Colles et joints de carrelage ou de faïence

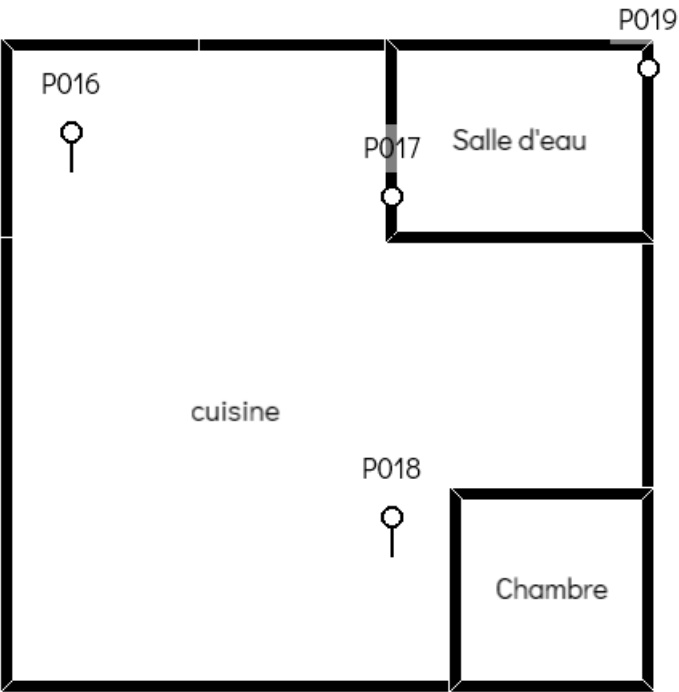
Planche de repérage usuel		4/7
02 D		
Référence	AMITRAV-D4445752-2001	Version 1
Origine	Dekra diagnostic / DOMINIQUE PETIPA	
Adresse	73a RUE D'AUBAGNE 13001 MARSEILLE

Prélèvements	
P016 cuisine Sol	PVC, Ragréages
P017 cuisine Tous les murs	Colles et joints de carrelage ou de faïence
P018 cuisine plénum	Enduits à base de plâtre ou ciment projetés, lissés ou talochés
P019 Salle d'eau Sol	Colles et joints de carrelage, Ragréages

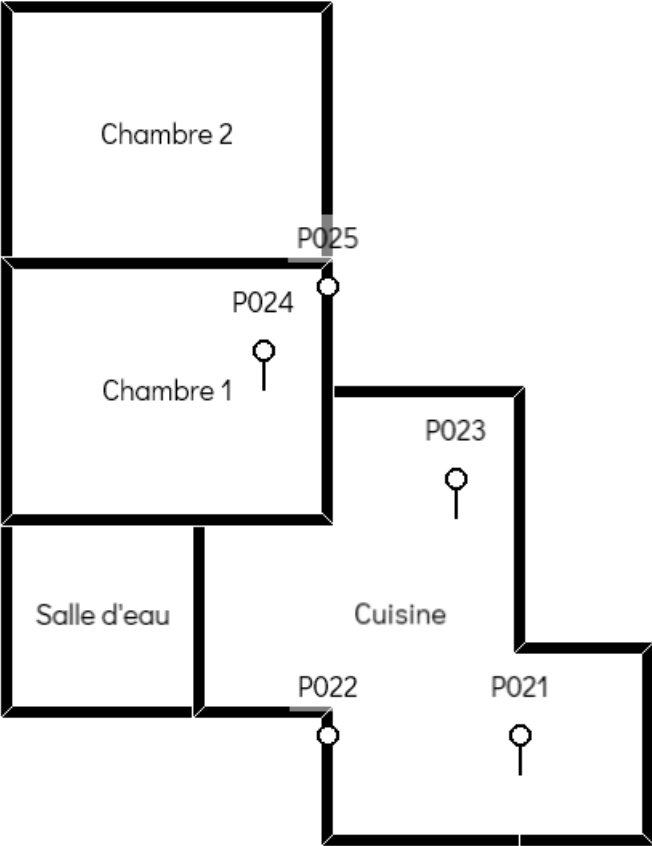
Planche de repérage usuel		5/7
02 G		
Référence	AMITRAV-D4445752-2001	Version 1
Origine	Dekra diagnostic / DOMINIQUE PETIPA	
Adresse	73a RUE D'AUBAGNE 13001 MARSEILLE

Prélèvements
P021 Cuisine Sol Colles et joints de carrelage, Ragréages
P022 Cuisine Tous les murs Colles et joints de carrelage ou de faïence
P023 Cuisine Plafond Enduits à base de plâtre ou ciment projetés, lissés ou talochés
P024 Chambre 1 Sol Colles et joints de carrelage, Ragréages
P025 Chambre 1 Tous les murs Colles et joints de carrelage ou de faïence

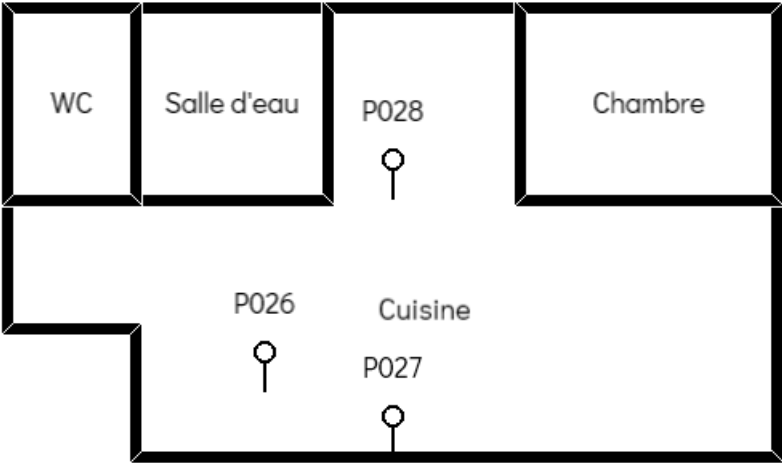
Planche de repérage usuel		6/7
03 G		
Référence	AMITRAV-D4445752-2001	Version 1
Origine	Dekra diagnostic / DOMINIQUE PETIPA	
Adresse	73a RUE D'AUBAGNE 13001 MARSEILLE

Prélèvements
P026 Cuisine Sol Colles et joints de carrelage, Ragréages
P027 Cuisine Tous les murs Colles et joints de carrelage ou de faïence
P028 Cuisine Plafond Enduits à base de plâtre ou ciment projetés, lissés ou talochés

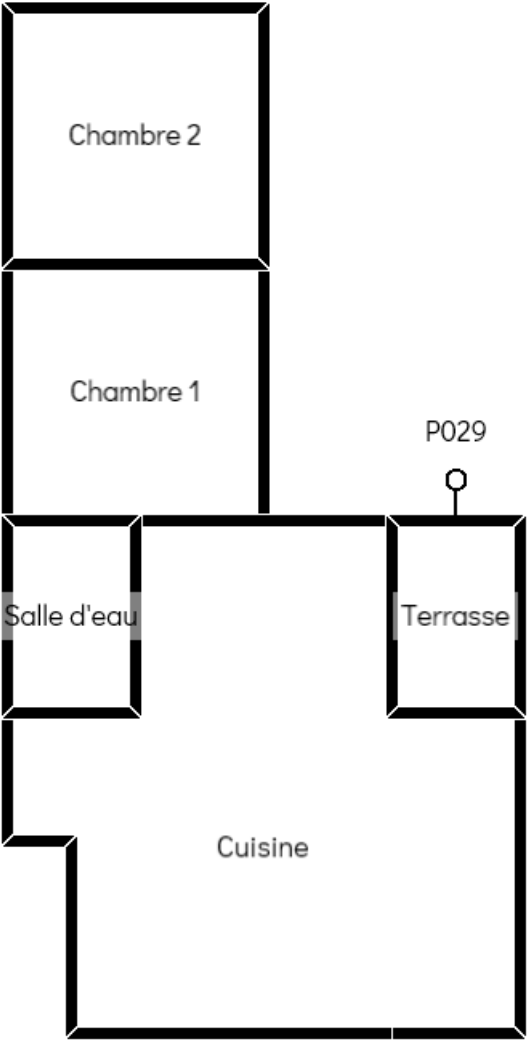
Planche de repérage usuel		7/7
03 D		
Référence	AMITRAV-D4445752-2001	Version 1
Origine	Dekra diagnostic / DOMINIQUE PETIPA	
Adresse	73a RUE D'AUBAGNE 13001 MARSEILLE

Prélèvements
P029 Terrasse Sol Colles et joints de carrelage, Ragréages
