Pré-rapport de mission de repérage des matériaux et produits contenant de l'amiante avant réalisation de travaux

Référence AMITRAV-D4445703-2001 16 octobre 2020

Bien	Immeuble à usage d'habitation
Adresse	73 RUE D'AUBAGNE 13001 MARSEILLE
Propriétaire	VILLE DE MARSEILLE — DGAVE-DTBN 9 RUE PAUL BRUTUS 13015 MARSEILLE
Demandeur	VILLE DE MARSEILLE — DGAVE-DTBN 9 RUE PAUL BRUTUS 13015 MARSEILLE

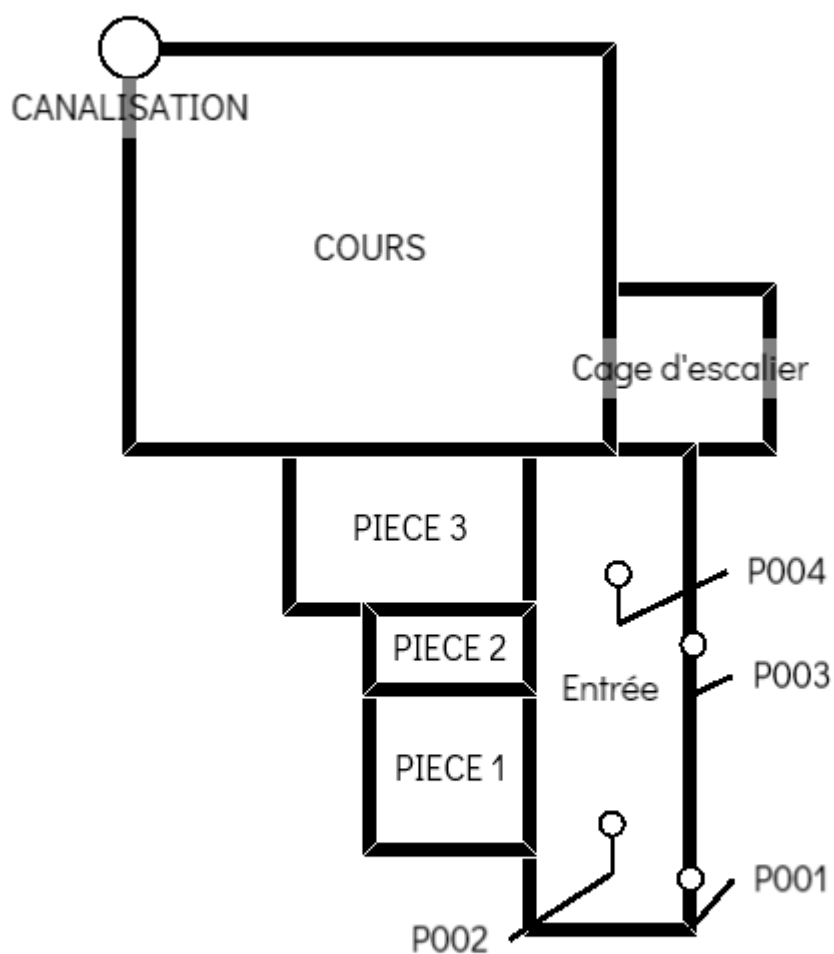
Planche de repérage usuel RDC		1/6
Référence	AMITRAV-D4445703-2001	Version 1
Origine	Dekra diagnostic / XAVIER DROUIN	
Adresse	73 RUE D'AUBAGNE 13001 MARSEILLE

**1/6 Liste des éléments - Planche de repérage usuel - RDC****Prélèvements****P001 Extérieur FACADE**

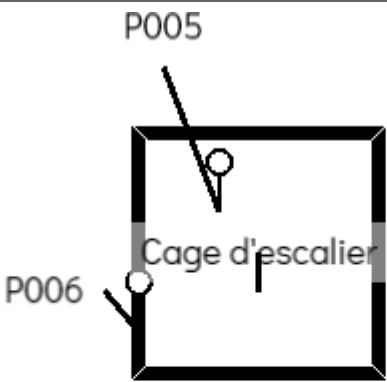
Planche de repérage usuel		4/6
R+3		
Référence	AMITRAV-D4445703-2001	Version 1
Origine	Dekra diagnostic / XAVIER DROUIN	
Adresse	73 RUE D'AUBAGNE 13001 MARSEILLE

**4/6 Liste des éléments - Planche de repérage usuel - R+3****Prélèvements**

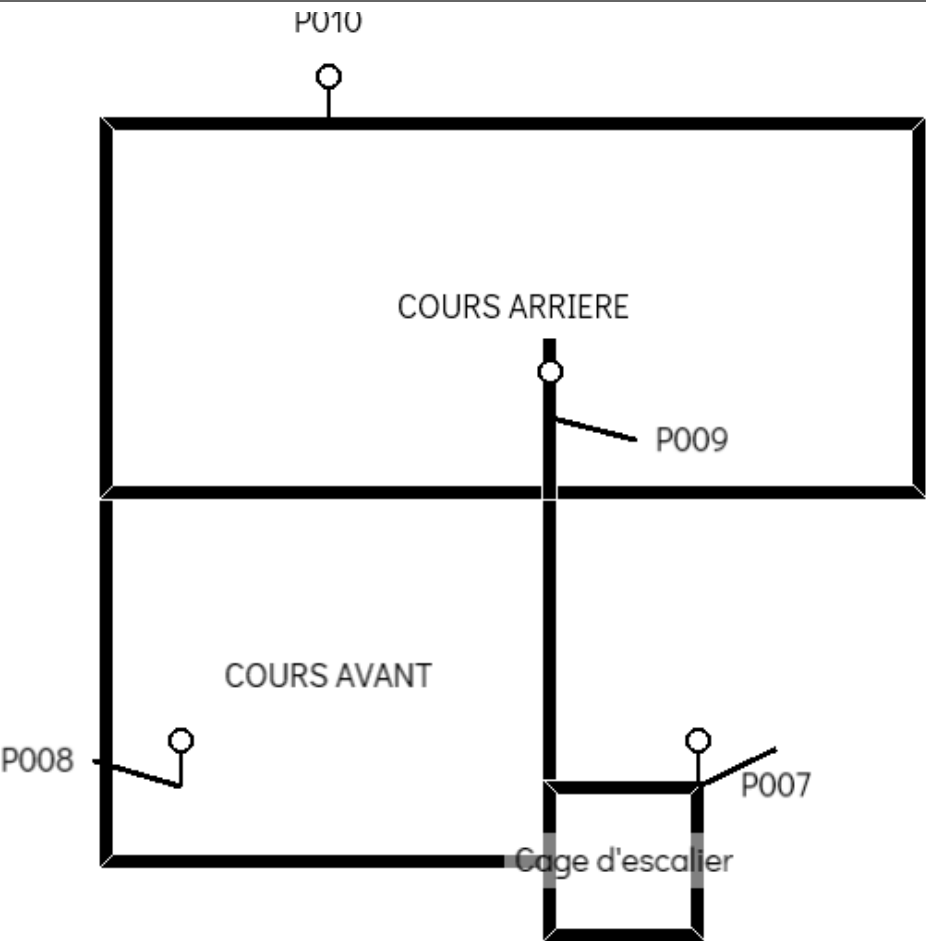
Planche de repérage usuel		5/6
R+4		
Référence	AMITRAV-D4445703-2001	Version 1
Origine	Dekra diagnostic / XAVIER DROUIN	
Adresse	73 RUE D'AUBAGNE 13001 MARSEILLE

**5/6 Liste des éléments - Planche de repérage usuel - R+4****Prélèvements****P007 Cage d'escalier Sol**

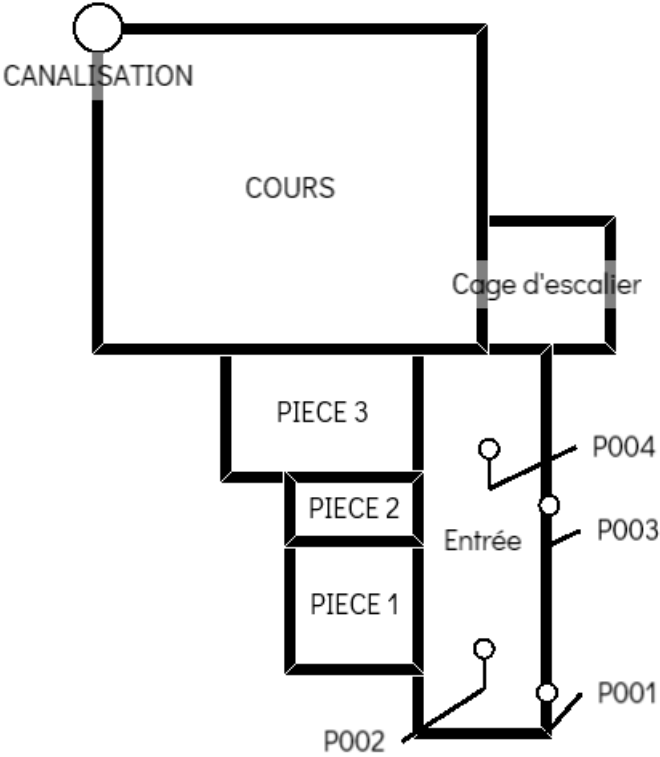
Planche de repérage usuel		1/6
RDC		
Référence	AMITRAV-D4445703-2001	Version 1
Origine	Dekra diagnostic / XAVIER DROUIN	
Adresse	73 RUE D'AUBAGNE 13001 MARSEILLE

Prélèvements
P001 Extérieur FACADE Enduits extérieurs (projetés, lissés ou talochés)
P002 Entrée Sol Colles et joints de carrelage
P003 Entrée Tous les murs Colles et joints de carrelage ou de faïence
P004 Entrée Plafond Enduits à base de plâtre ou ciment projetés, lissés ou talochés

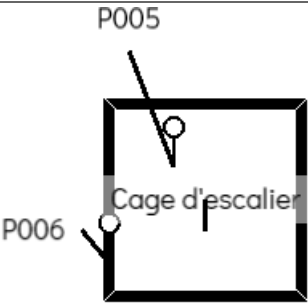
Planche de repérage usuel		4/6
R+3		
Référence	AMITRAV-D4445703-2001	Version 1
Origine	Dekra diagnostic / XAVIER DROUIN	
Adresse	73 RUE D'AUBAGNE 13001 MARSEILLE

Prélèvements
P005 Cage d'escalier Sol Ragréages
P006 Cage d'escalier Tous les murs Enduits à base de plâtre ou ciment projetés, lissés ou talochés

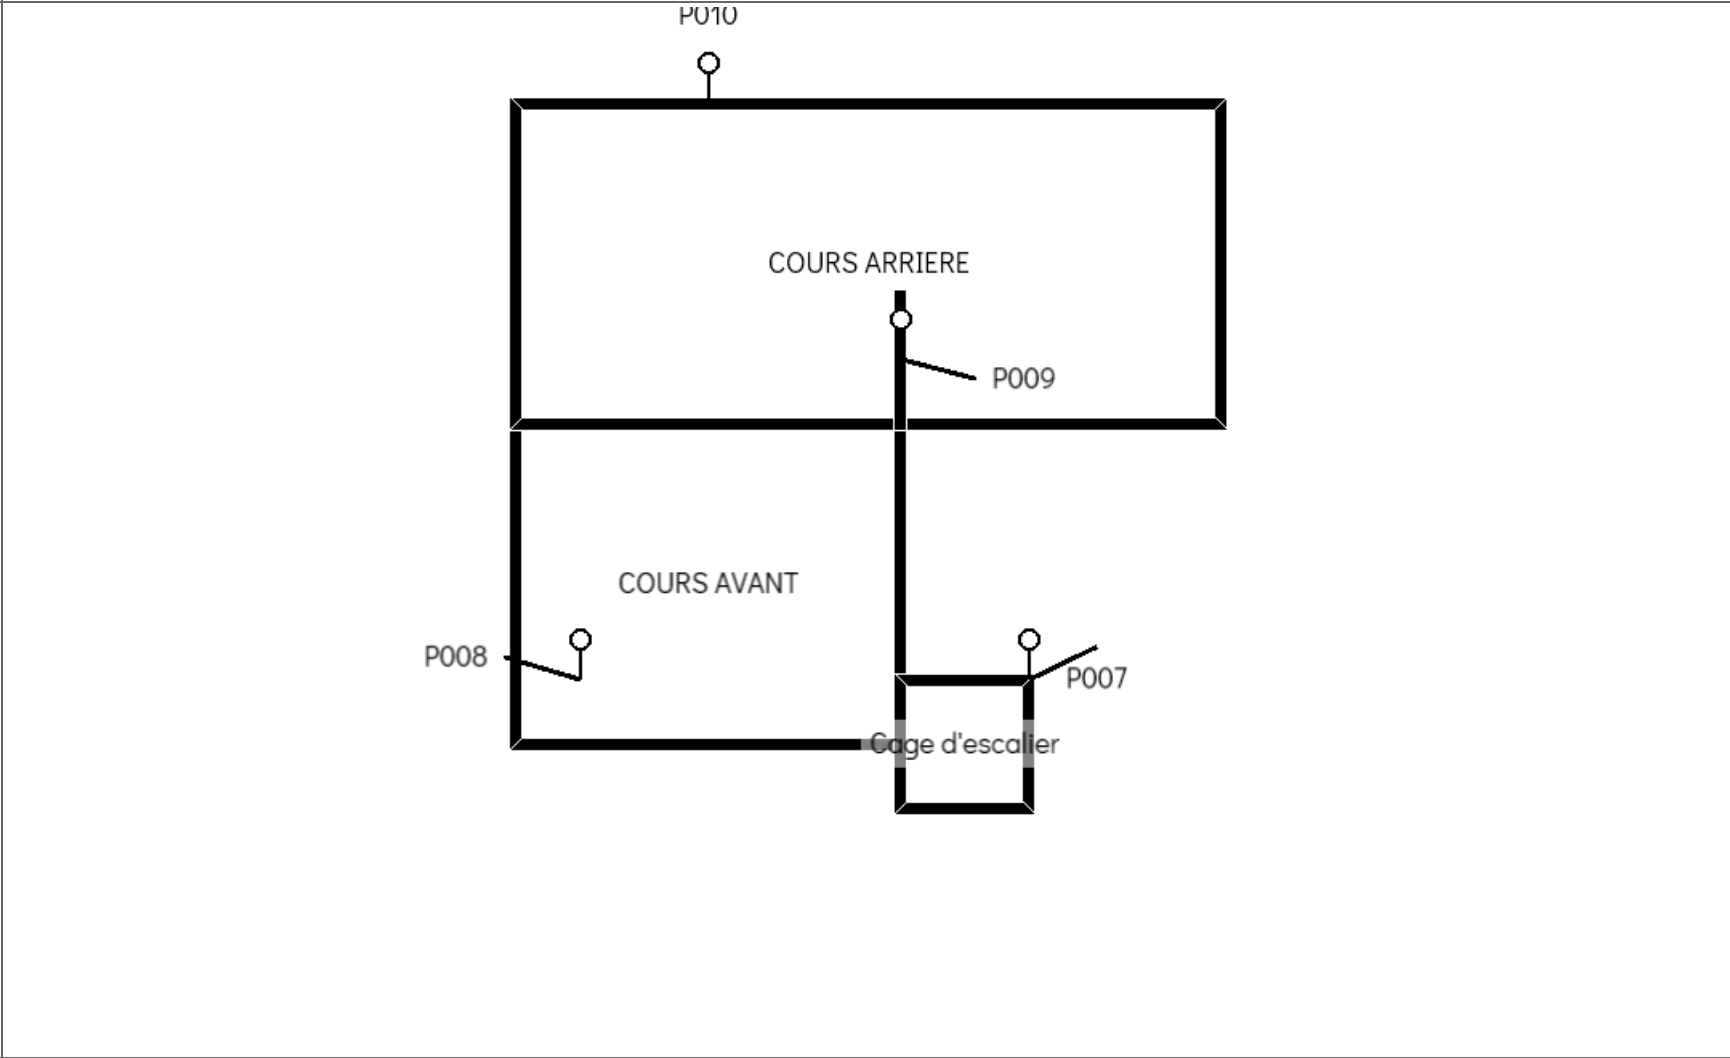
Planche de repérage usuel		5/6
R+4		
Référence	AMITRAV-D4445703-2001	Version 1
Origine	Dekra diagnostic / XAVIER DROUIN	
Adresse	73 RUE D'AUBAGNE 13001 MARSEILLE

Prélèvements P007 Cage d'escalier Sol Colles et joints de carrelage P008 COURS AVANT Sol Ragréages P009 COURS ARRIERE MURET Enduits à base de plâtre ou ciment projetés, lissés ou talochés P010 COURS ARRIERE Tous les murs Enduits extérieurs (projetés, lissés ou talochés)	
---	--
