Dossier de diagnostics techniques

Pré-rapport de mission de repérage des matériaux et produits contenant de l'amiante avant démolition

Référence AMIDEMOL-D3650303-2001 21 septembre 2020

Bien	ERP catégorie 1 à 4
Adresse	69 rue d'Aubagne 13003 MARSEILLE
Propriétaire	VILLE DE MARSEILLE — DGAVE-DTBN 9 RUE PAUL BRUTUS 13015 MARSEILLE
Demandeur	VILLE DE MARSEILLE — DGAVE-DTBN 9 RUE PAUL BRUTUS 13015 MARSEILLE

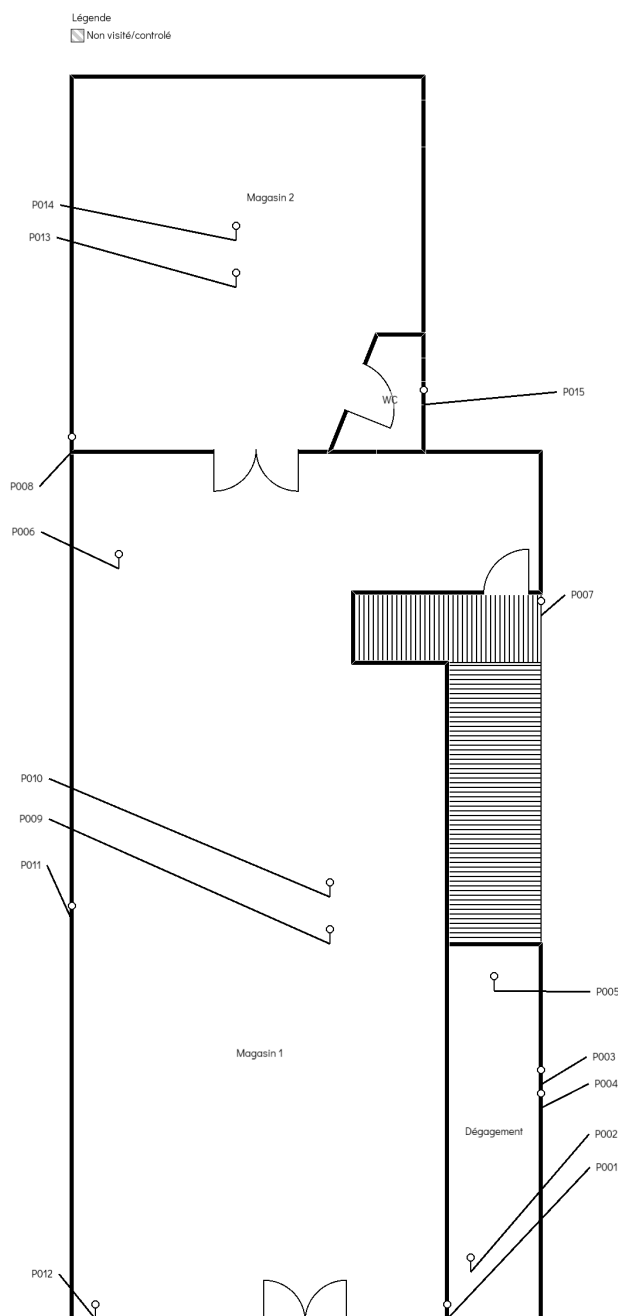
Planche de repérage usuel RDC		1/3
Référence	AMIDEMOL-D3650303-2001	Version 1
Origine	Dekra diagnostic / CLEMENT PECH	
Adresse	69 rue d'Aubagne 13003 MARSEILLE

P001 Extérieur Enduit de la deventure Enduits extérieurs (projetés, lissés ou talochés)	P002 Dégagement Sol Colles et joints de carrelage, Ragréages, Sols coulés à base ciment (terrazolith, etc.)	P003 Dégagement Tous les murs Enduits à base de plâtre ou ciment projetés, lissés ou talochés
P004 Dégagement Doublage Placoplatre murale Bandes calicot, Enduits à base de plâtre ou ciment projetés, lissés ou talochés, Panneaux de cloisons lisses ou moulurées, préfabriquées ou non	P005 Dégagement Plafond Bandes calicot, Enduits à base de plâtre ou ciment projetés, lissés ou talochés, Panneaux collés, vissés ou cloués	P006 Magasin 1 Sol Colles et joints de carrelage, Ragréages, Sols coulés à base ciment (terrazolith, etc.)
P007 Magasin 1 Tous les murs Enduits à base de plâtre ou ciment projetés, lissés ou talochés	P008 Magasin 1 Doublage Placoplatre murale Bandes calicot, Enduits à base de plâtre ou ciment projetés, lissés ou talochés, Panneaux de cloisons lisses ou moulurées, préfabriquées ou non	P009 Magasin 1 Plafond Bandes calicot, Enduits à base de plâtre ou ciment projetés, lissés ou talochés, Panneaux collés, vissés ou cloués

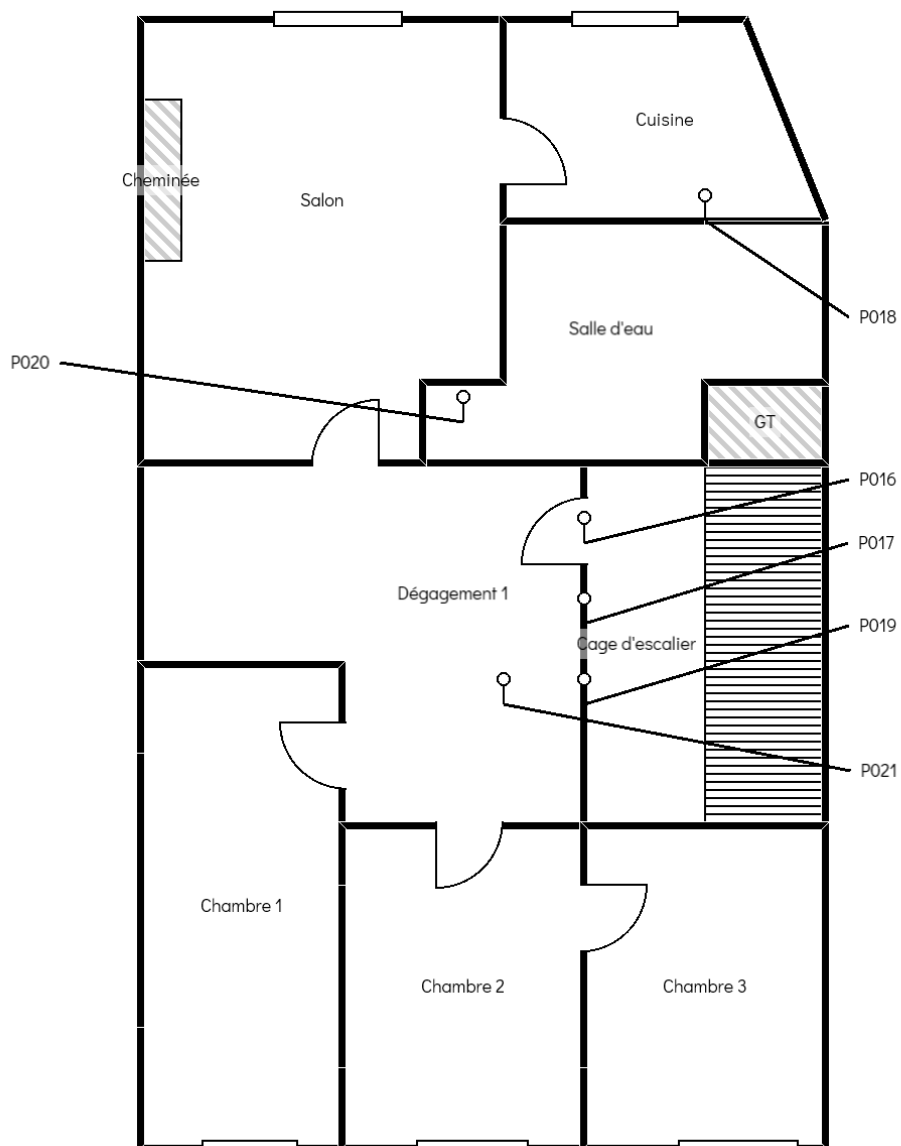
2/3 Liste des éléments - Planche de repérage usuel - Étage 1

Non visité/contrôlé

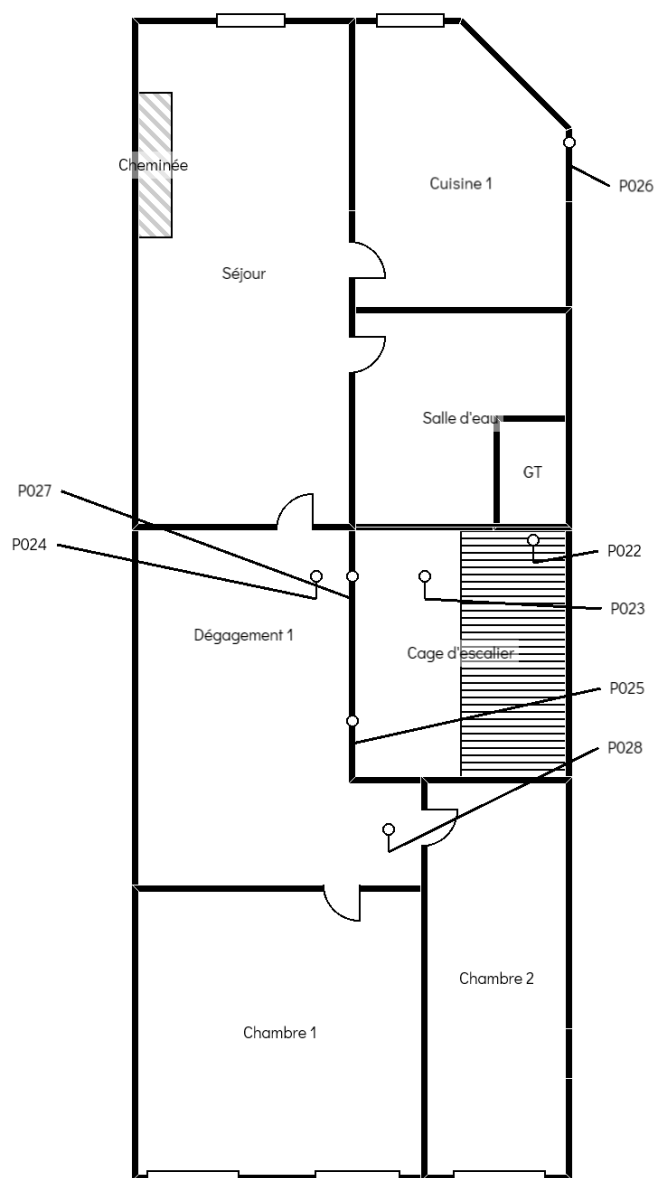
3/3 Liste des éléments - Planche de repérage usuel - Étage 2

Non visité/contrôlé

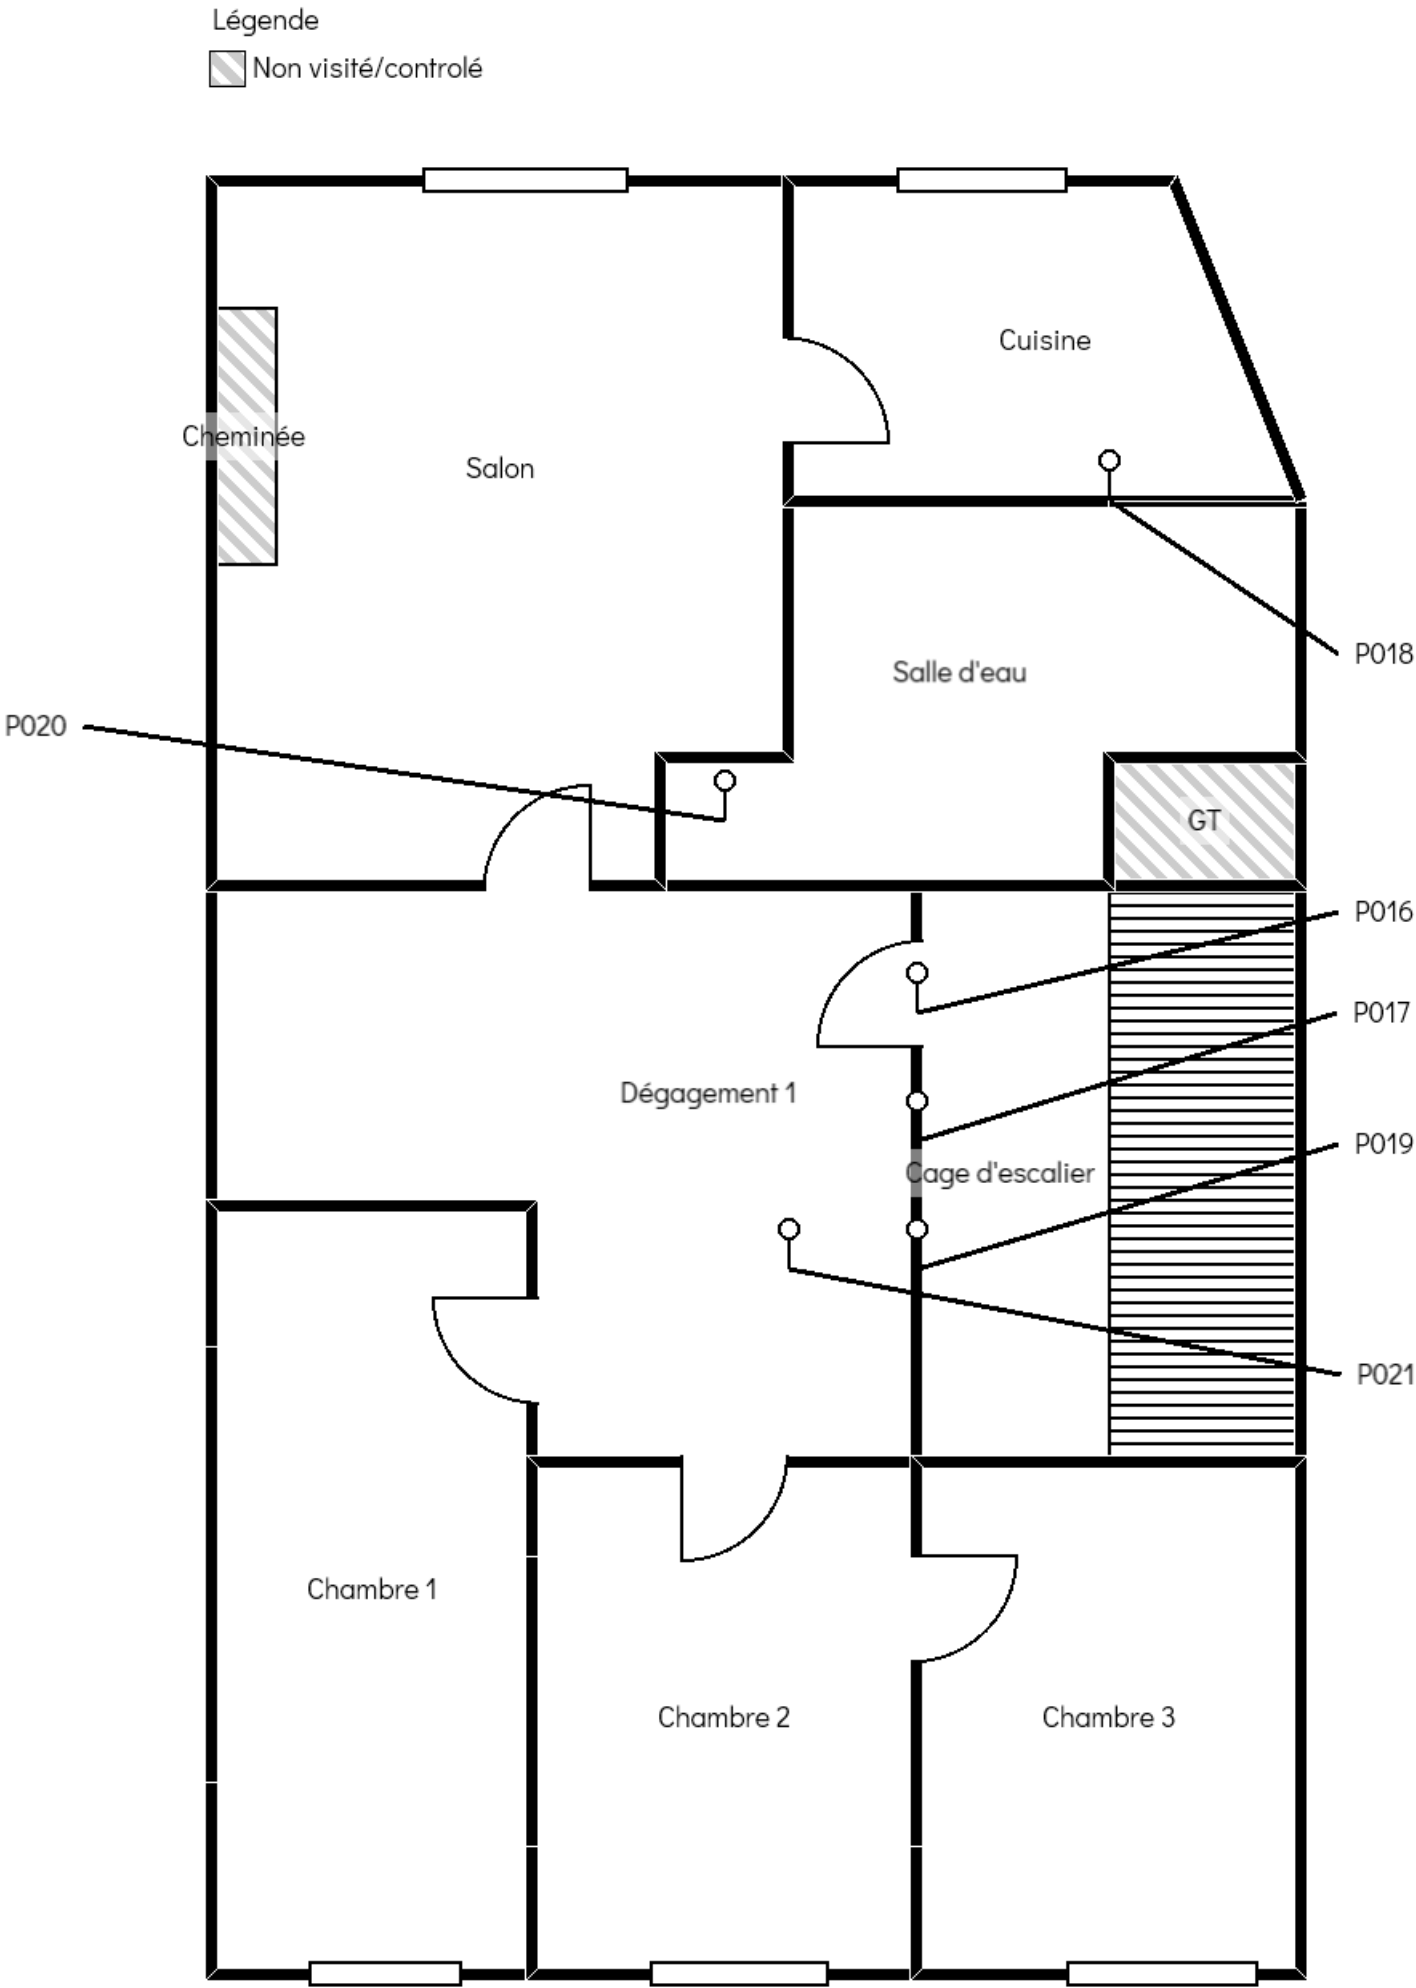
Planche de repérage usuel		2/3
Étage 1		
Référence	AMIDEMOL-D3650303-2001	Version 1
Origine	Dekra diagnostic / CLEMENT PECH	
Adresse	69 rue d'Aubagne 13003 MARSEILLE

Prélèvements
P016 Dégagement 1 Sol Colles et joints de carrelage, Ragréages, Sols coulés à base ciment (terrazolith, etc.)
P017 Dégagement 1 Plinthe de carrelage gris Colles et joints de carrelage ou de faïence
P018 Salle d'eau Tous les murs Colles et joints de carrelage ou de faïence
P019 Dégagement 1 Tous les murs Bandes calicot, Enduits à base de plâtre ou ciment projetés, lissés ou talochés, Panneaux de cloisons lisses ou moulurées, préfabriquées ou non
P020 Salle d'eau Plafond d'origine Enduits à base de plâtre ou ciment projetés, lissés ou talochés
P021 Salle d'eau Plafond placoplatre Bandes calicot, Enduits à base de plâtre ou ciment projetés, lissés ou talochés, Panneaux collés, vissés ou cloués

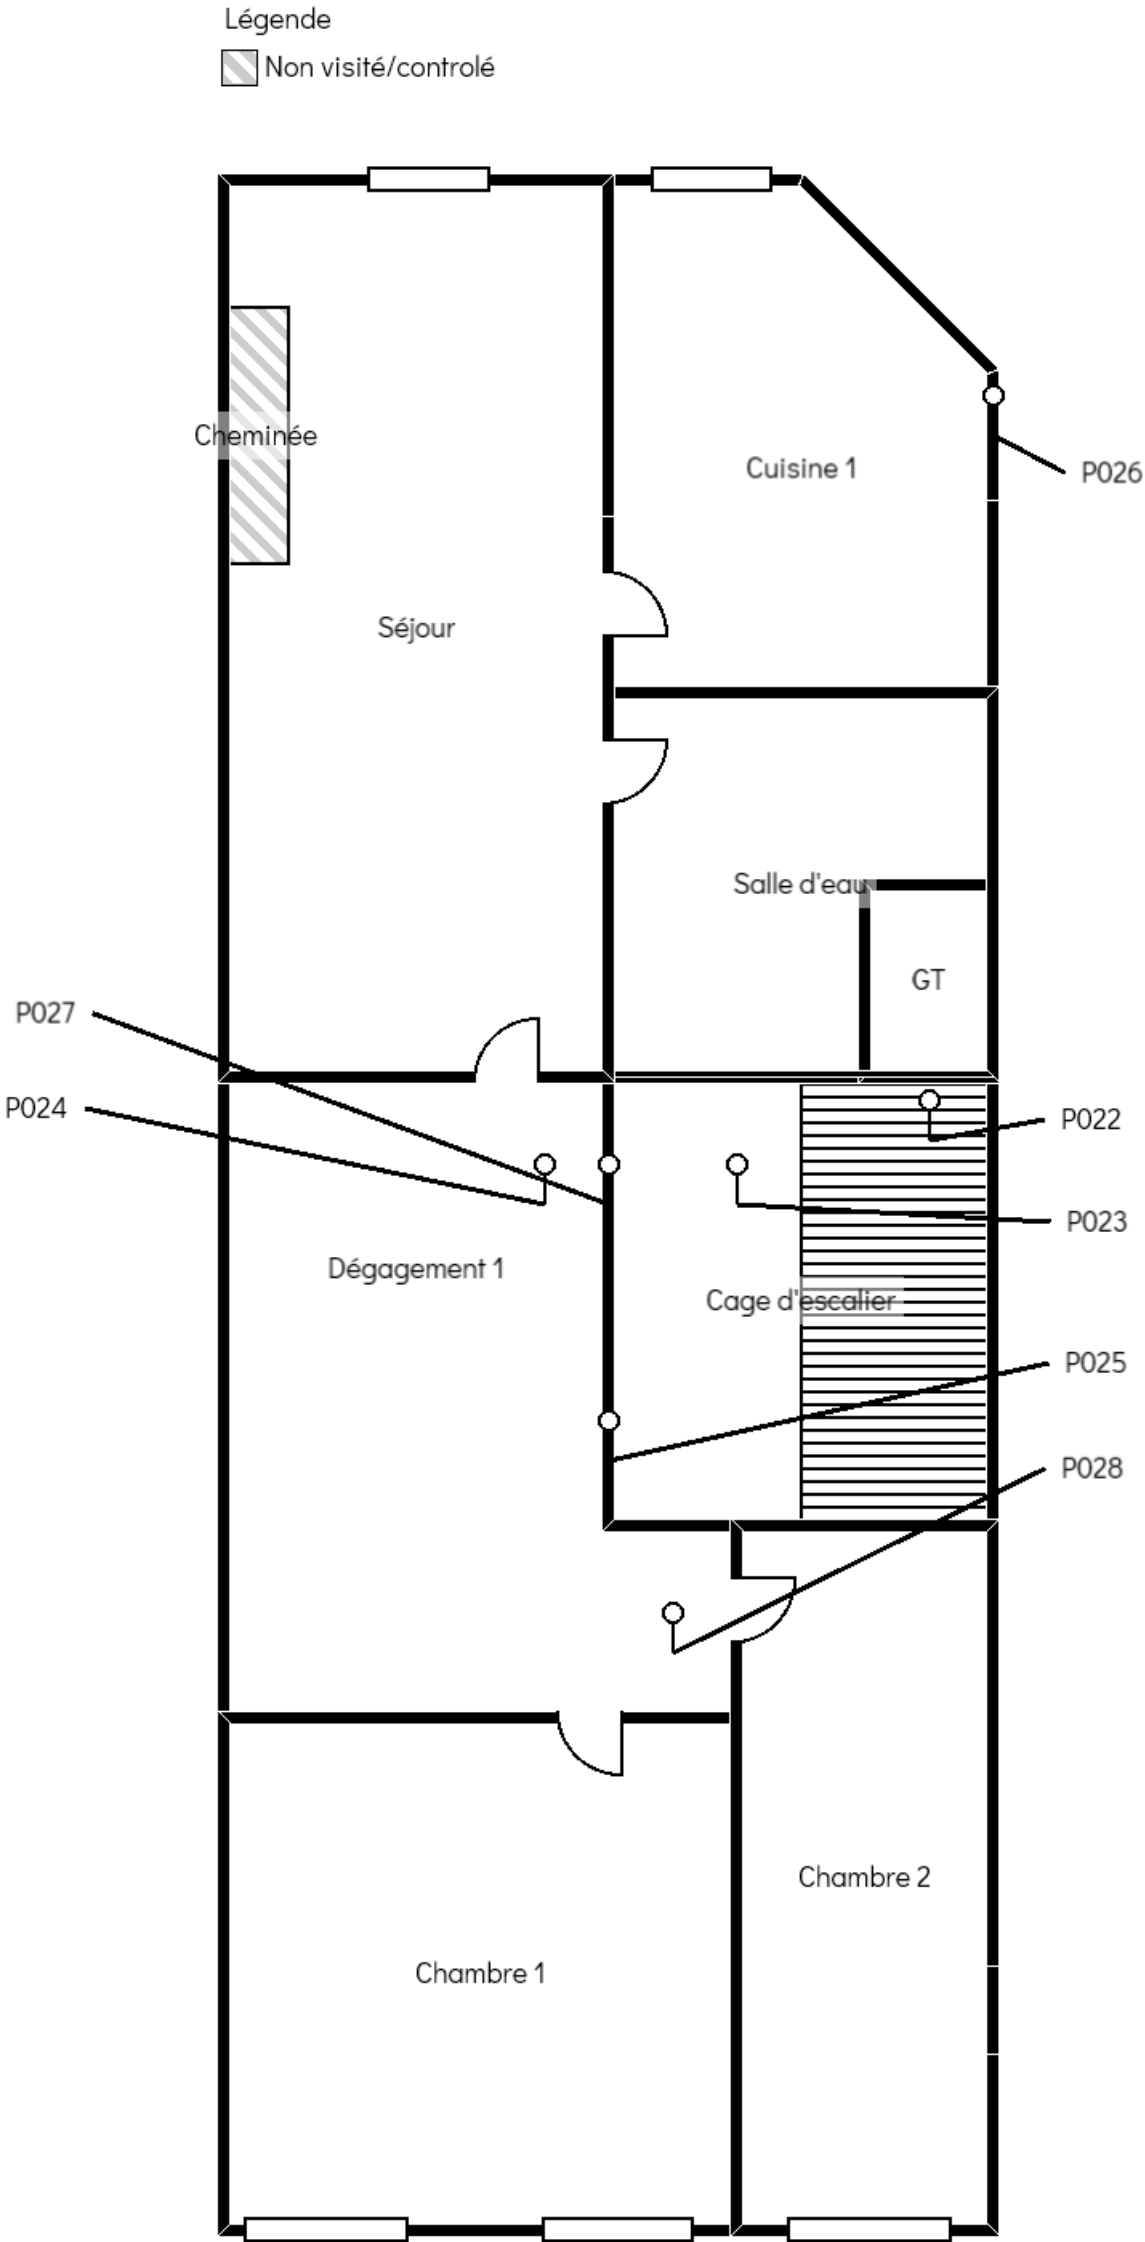
Planche de repérage usuel Étage 2		3/3
Référence	AMIDEMOL-D3650303-2001	Version 1
Origine	Dekra diagnostic / CLEMENT PECH	
Adresse	69 rue d'Aubagne 13003 MARSEILLE

Prélèvements
P022 Cage d'escalier Sol Tommette Colles et joints de carrelage
P023 Cage d'escalier Sol Palier Colles et joints de carrelage, Ragréages
P024 Dégagement 1 Sol Colles et joints de carrelage, Ragréages, Sols coulés à base ciment (terrazolith, etc.)
P025 Dégagement 1 Plinthe grise Colles et joints de carrelage ou de faïence
P026 Cuisine 1 Faïence grise Colles et joints de carrelage ou de faïence
P027 Dégagement 1 Tous les murs Enduits à base de plâtre ou ciment projetés, lissés ou talochés
P028 Dégagement 1 Plafond Enduits à base de plâtre ou ciment projetés, lissés ou talochés
