Dossier de diagnostics techniques

Pré-rapport de mission de repérage des matériaux et produits contenant de l'amiante avant réalisation de travaux

Référence AMITRAV-D4445715-2001 16 octobre 2020

Bien	Immeuble à usage d'habitation
Adresse	81 RUE D'AUBAGNE 13001 MARSEILLE
Propriétaire	VILLE DE MARSEILLE — DGAVE-DTBN 9 RUE PAUL BRUTUS 13015 MARSEILLE
Demandeur	VILLE DE MARSEILLE — DGAVE-DTBN 9 RUE PAUL BRUTUS 13015 MARSEILLE

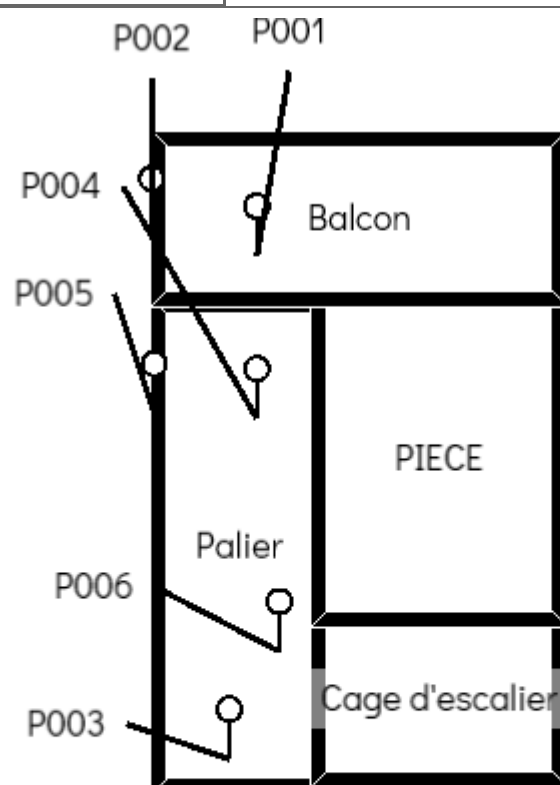
Planche de repérage usuel R+5		1/6
Référence	AMITRAV-D4445715-2001	Version 1
Origine	Dekra diagnostic / XAVIER DROUIN	
Adresse	81 RUE D'AUBAGNE 13001 MARSEILLE

**1/6 Liste des éléments - Planche de repérage usuel - R+5****Prélèvements**

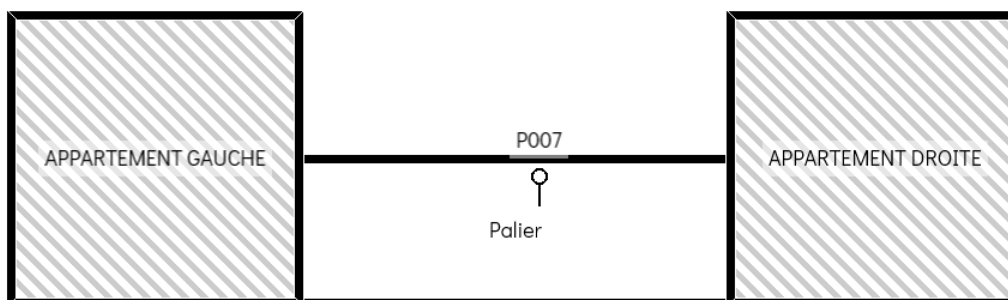
**2/6 Liste des éléments - Planche de repérage usuel - R+4****Prélèvements****P007 Palier Sol**

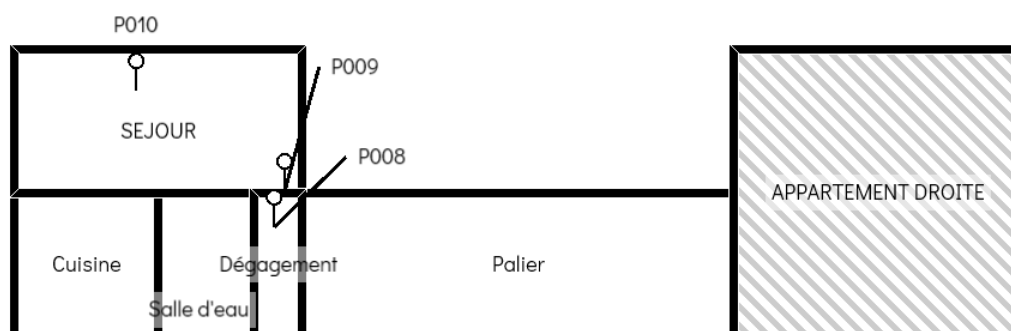
**3/6 Liste des éléments - Planche de repérage usuel - R+3****Prélèvements****P008 Dégagement Sol**

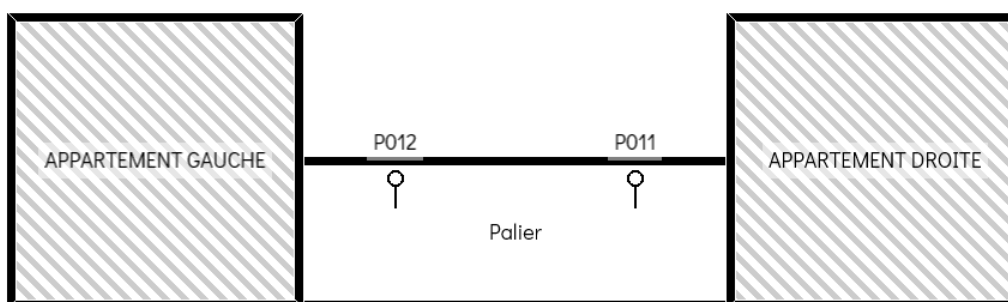
**4/6 Liste des éléments - Planche de repérage usuel - R+2****Prélèvements****P011 Palier Plafond**

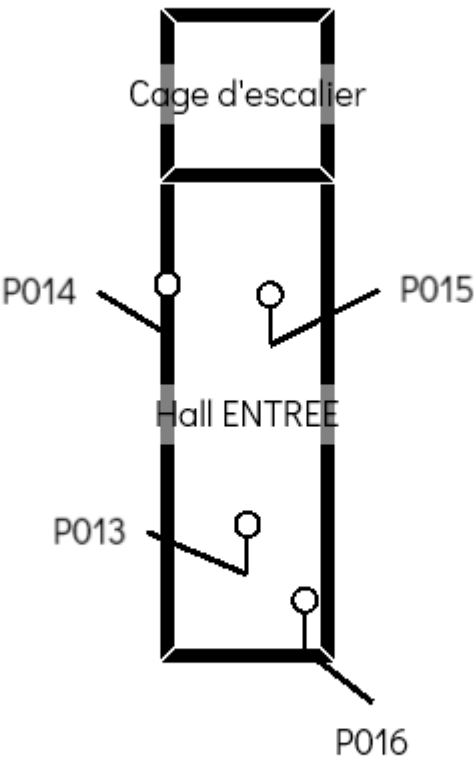
Planche de repérage usuel		6/6
RDC		
Référence	AMITRAV-D4445715-2001	Version 1
Origine	Dekra diagnostic / XAVIER DROUIN	
Adresse	81 RUE D'AUBAGNE 13001 MARSEILLE

**6/6 Liste des éléments - Planche de repérage usuel - RDC****Prélèvements****P013 Hall ENTREE Sol**

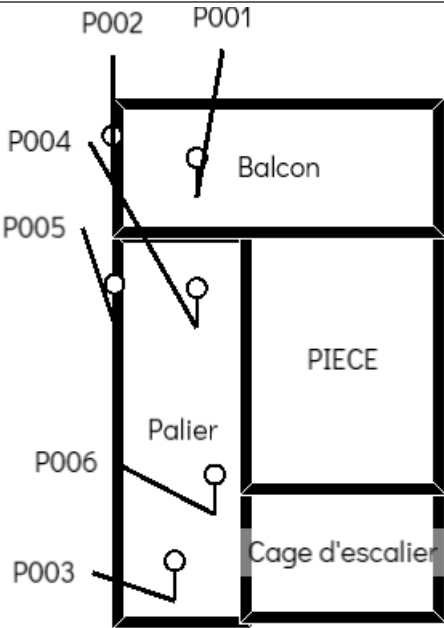
Planche de repérage usuel		1/6
R+5		
Référence	AMITRAV-D4445715-2001	Version 1
Origine	Dekra diagnostic / XAVIER DROUIN	
Adresse	81 RUE D'AUBAGNE 13001 MARSEILLE

Prélèvements P001 Balcon Sol Ragréages P002 Balcon ETANCHEITE Relevés : revêtements bitumineux (bandes, lés) P003 Palier Sol Sous-couches (cartone, feutre...) des revêtements souples P004 Palier SOL Colles et joints de carrelage P005 Palier PLINTHES Colles et joints de carrelage ou de faïence P006 Palier Plafond Enduits à base de plâtre ou ciment projetés, lissés ou talochés	
--	--

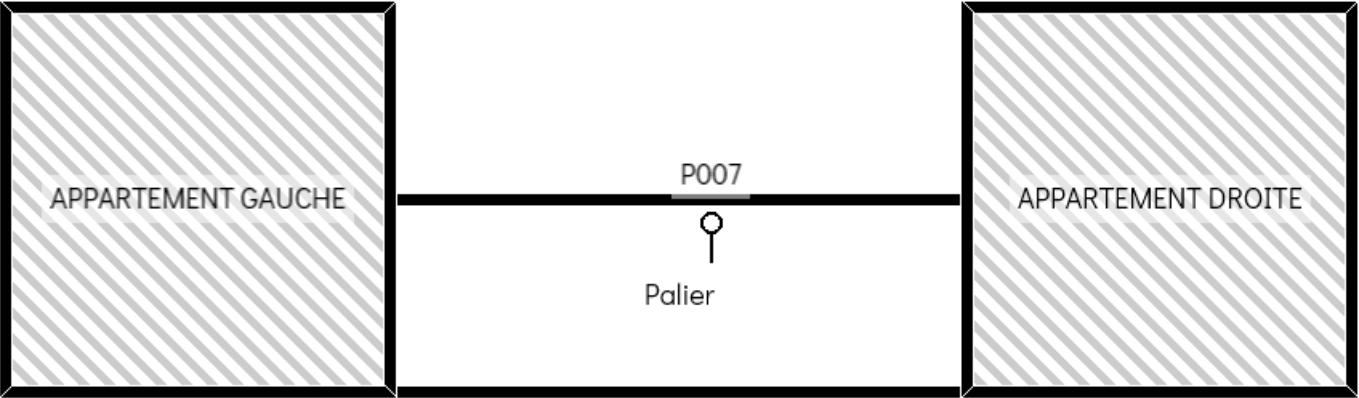
Planche de repérage usuel			2/6
R+4			
Référence	AMITRAV-D4445715-2001	Version	1
Origine	Dekra diagnostic / XAVIER DROUIN		
Adresse	81 RUE D'AUBAGNE 13001 MARSEILLE

Prélèvements
P007 Palier Sol Colles et joints de carrelage

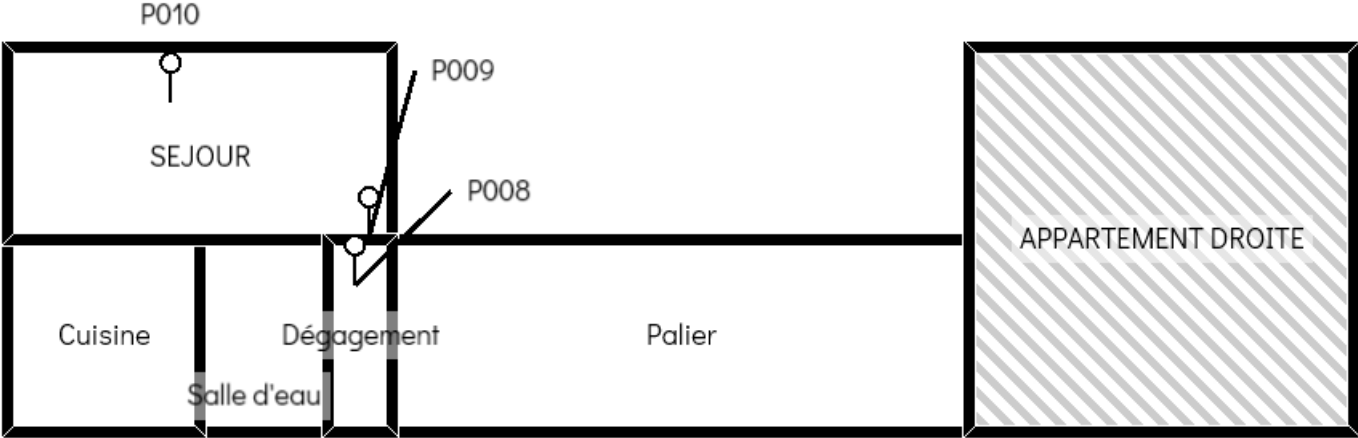
Planche de repérage usuel			3/6
R+3			
Référence	AMITRAV-D4445715-2001	Version	1
Origine	Dekra diagnostic / XAVIER DROUIN		
Adresse	81 RUE D'AUBAGNE 13001 MARSEILLE

Prélèvements
P008 Dégagement Sol Colles et joints de carrelage
P009 Dégagement Tous les murs Colles et joints de carrelage ou de faïence
P010 SEJOUR Plafond Enduits à base de plâtre ou ciment projetés, lissés ou talochés

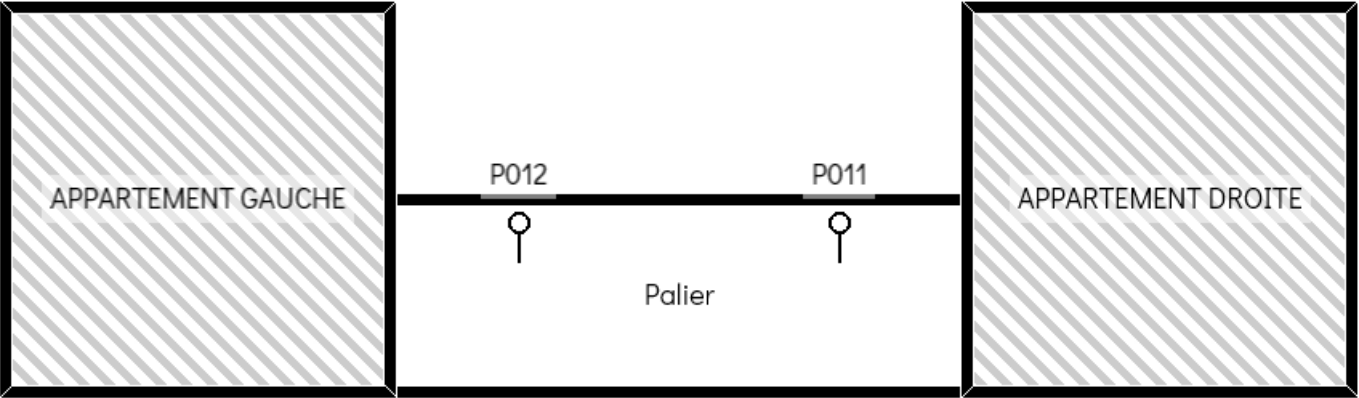
Planche de repérage usuel			4/6
R+2			
Référence	AMITRAV-D4445715-2001		Version 1
Origine	Dekra diagnostic / XAVIER DROUIN		
Adresse	81 RUE D'AUBAGNE 13001 MARSEILLE

Prélèvements
P011 Palier Plafond Enduits à base de plâtre ou ciment projetés, lissés ou talochés
P012 Palier Sol Colles et joints de carrelage

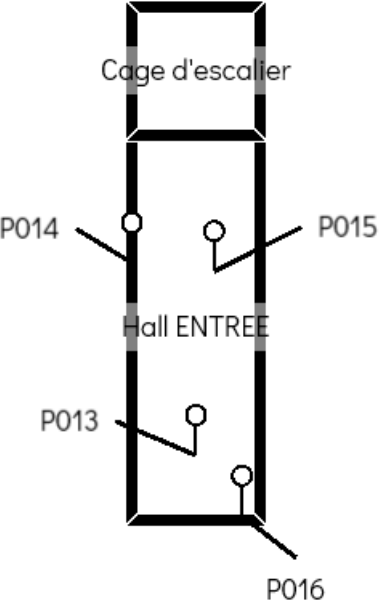
Planche de repérage usuel		6/6
RDC		
Référence	AMITRAV-D4445715-2001	Version 1
Origine	Dekra diagnostic / XAVIER DROUIN	
Adresse	81 RUE D'AUBAGNE 13001 MARSEILLE

Prélèvements
P013 Hall ENTREE Sol Colles et joints de carrelage
P014 Hall ENTREE PLINTHES Colles et joints de carrelage ou de faïence
P015 Hall ENTREE Plafond Enduits à base de plâtre ou ciment projetés, lissés ou talochés
P016 Extérieur FACADE Enduits extérieurs (projetés, lissés ou talochés)
