PALAIS DES ARTS
1 PLACE CARLI 13001 MARSEILLE

**RESTAURATION DES FACADES
ET DES COUVERTURES**

ETUDE PREALABLE
MARS 1999

ETAT DES LIEUX

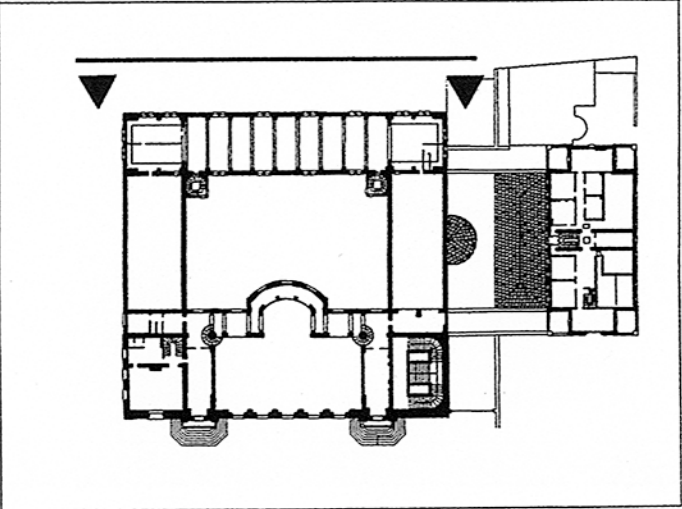
FACADE EST EL 3A

Aile Nord : Couverture pan Est :
- Bon état apparent - entretenu

Charpente :
- pieces altérées ponctuellement (chevrons)
attaques par insectes

Façade : Attique :
appuis de baies dégradés
Corniche haute en pierre dégradée ponctuellement.
Corniche 1er. etage dégradée ponctuellement
Etage & RdC : bon état apparent
Réparations récentes sur appuis de baies
Altérations ponctuelles sur pierres et enduits

Menuiseries : Attique : menuiseries très dégradées -
appuis a changer en totalité
1er. etage : menuiseries a réviser en totalité
RdC : menuiseries a réviser en totalité

Altérations de surface
Perte de matière
