**DDTM BOUCHES DU RHONE**

**Conditions d'usage des surfaces libérées suite à la démolition d'un  
bâtiment commercial construit sur le domaine maritime –  
1, Rue des Catalans - Marseille 13007**

**Recommandations sur les modalités de gestion à mettre en œuvre pour la  
mise à disposition du public dans le cadre de la remise des ouvrages au titre  
de la concession de plage du 9/07/2013**

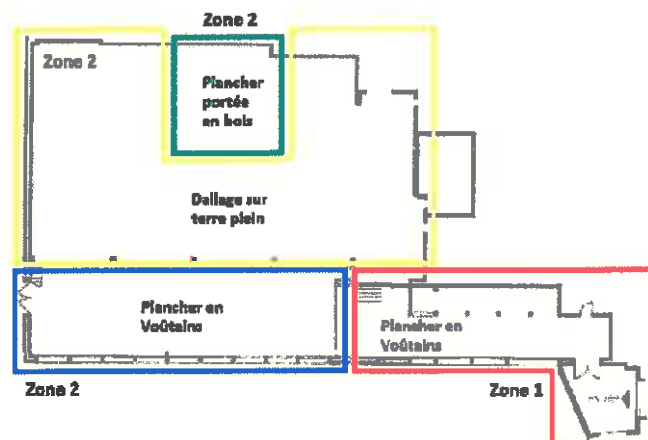
La partie figurant sur les parties représentées en vert et jaune peut recevoir du public et d'éventuelles surcharges jusqu'à 400 kg m<sup>2</sup>.

Toute surcharge engendrée par le passage d'engins mécaniques engendre un risque de dépassement la capacité portante du plancher en voûtains.

**Il est à noter que ces parties devront à court terme être démolies et remplacées par une structure pérenne.**
