VILLE DE MARSEILLE - ABBAYE SAINT VICTOR

TRAVAUX DE RESTAURATION DES COUVERTURES

A1. DOSSIER DE PRÉSENTATION ÉTAT DES LIEUX

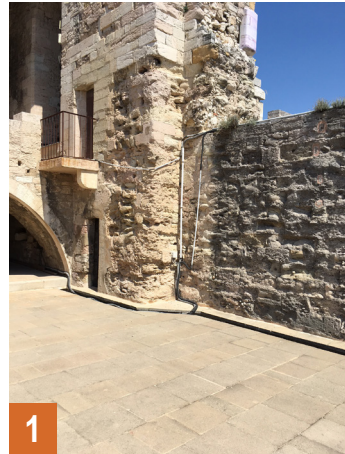
1 État des maçonneries (E)

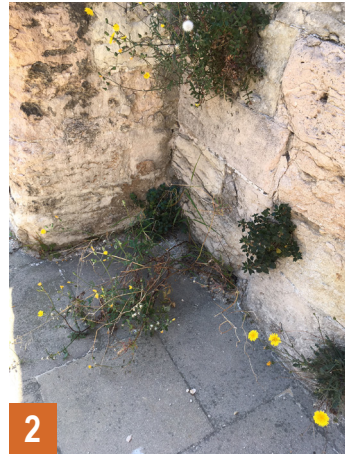
Il est repéré plusieurs types de pathologies qui sont illustrées sur le document ci-contre, il s'agit à la fois de végétaux qui se développent sur les dalles et sur les maçonneries - **photographie n°2** -, des problématiques liées à l'entretien des chéneaux - **photographie n°5** - mais également des points singuliers, en particulier sur la nef (A), qui présente au niveau de la première travée une reprise nette de maçonnerie générant un joint transversal illustré sur les **photographies n°7 et 8** pouvant occasionner des entrées d'eaux.

2 Végétation sur les murs et sur angle du mur de la terrasse (E)

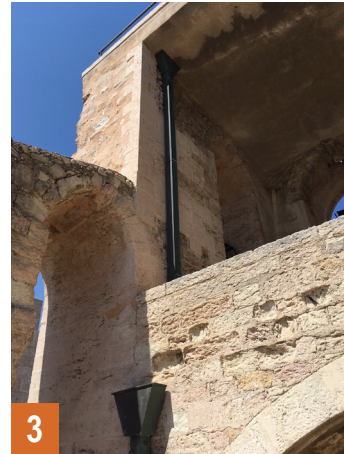
3 Descente EP en cuivre

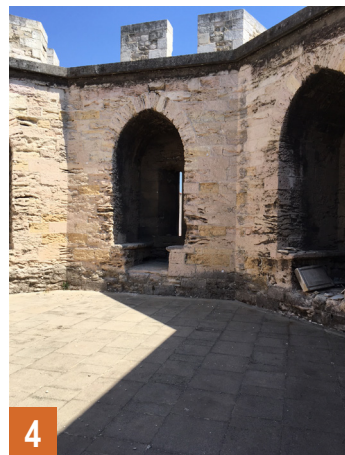
4 Vue générale sur la terrasse du chœur (G1)

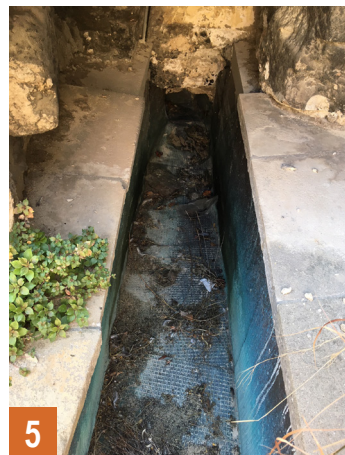
5 Chéneau qui part vers la descente EP noyée dans la maçonnerie qui descend vers la sacristie (G1)

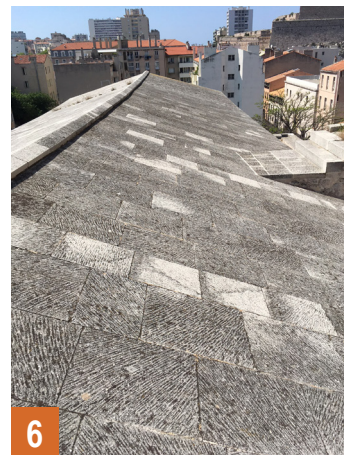
6 Vue générale sur toiture en pierres (A)

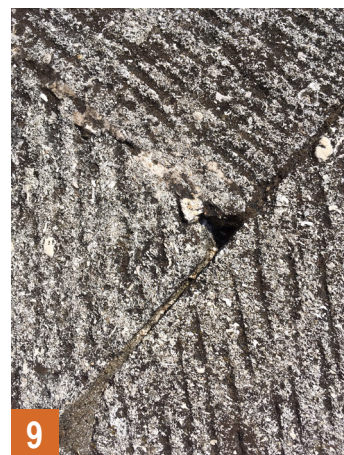
La toiture de la nef (A), comme des bas-côtés sud (F), de par sa construction en pierre sans recouvrement, est sujette à des dégradations de joints - **photographie n°9** - susceptibles d'entraîner des infiltrations.

9 Détail sur dalle en pierre, avec joints ouverts et passage potentiel d'eau (A)

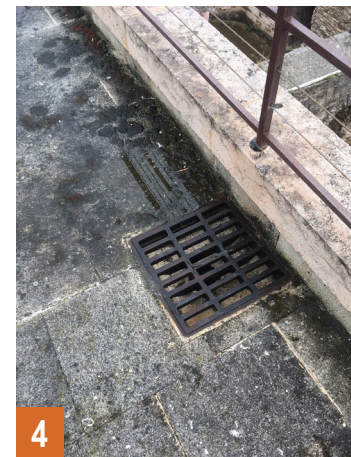
Grille avaloir sur couverture tour Urbain V (H)

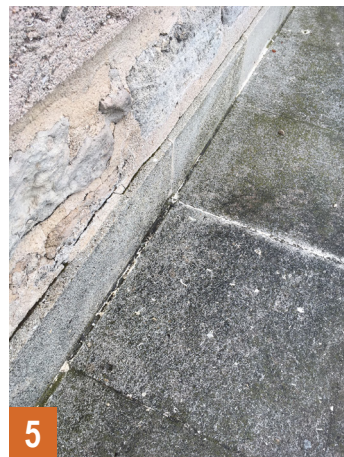
Couverture Tour Urbain V - détail remontée étanchéité

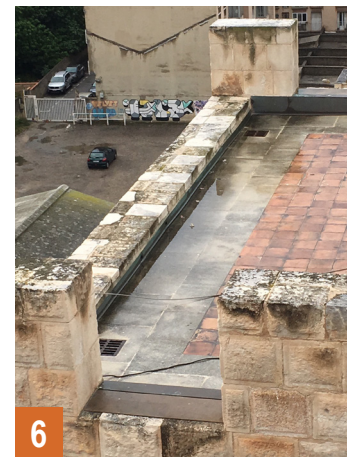
Couverture et évacuations tour Isarn (D)

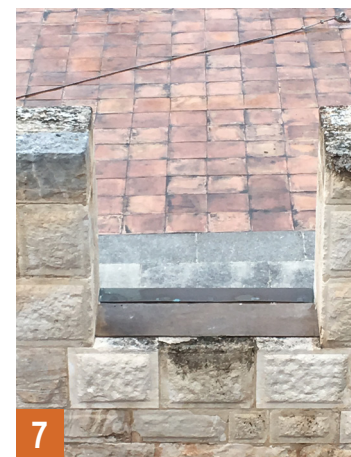
Détail des couvertines et solins en cuivre Tour Isarn

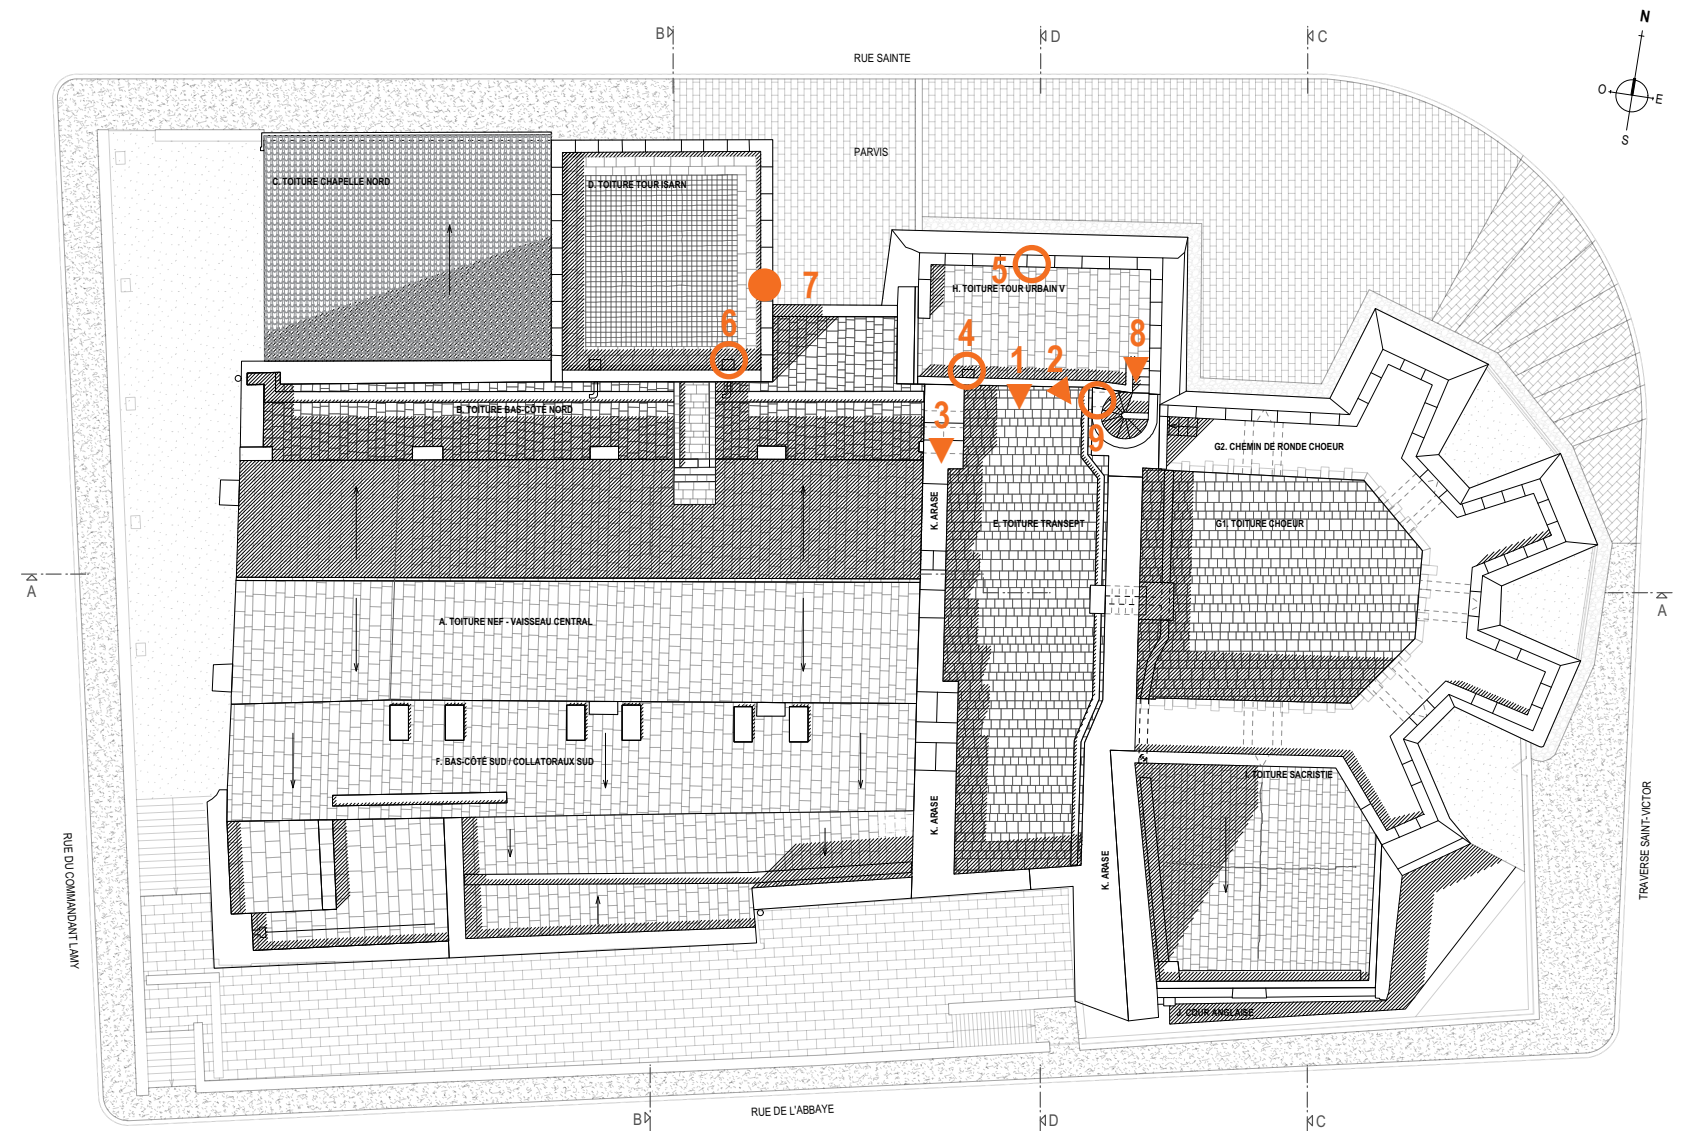
Le système d'évacuation des eaux pluviales est essentiellement fait de chéneaux en calandrite qui récupèrent les eaux des terrasses du transept, du chœur, de la sacristie et du bas côté Nord, ainsi que les eaux de la couverture de la nef sur son versant Sud. Le versant Nord s'évacue sur la terrasse du bas-côté Nord, elle même évacuée par un chéneau.

On note un certain nombre de descentes d'eaux pluviales depuis les tours, celles-ci sont dans un état satisfaisant sans problématique particulière. Le sujet singulier sur la descente n°7 - **repère n°A** - encastrée dans les maçonneries, qui n'est pas visible, nécessitera éventuellement un repérage caméra afin de vérifier ce qu'il en est des causes d'infiltrations dans la sacristie. Le BET I2C dans le précédent diagnostic identifiait cette disposition comme une source probable de désordres dans la Sacristie. Une solution alternative est envisageable en remplaçant la descente noyée par une descente rapportée en façade.

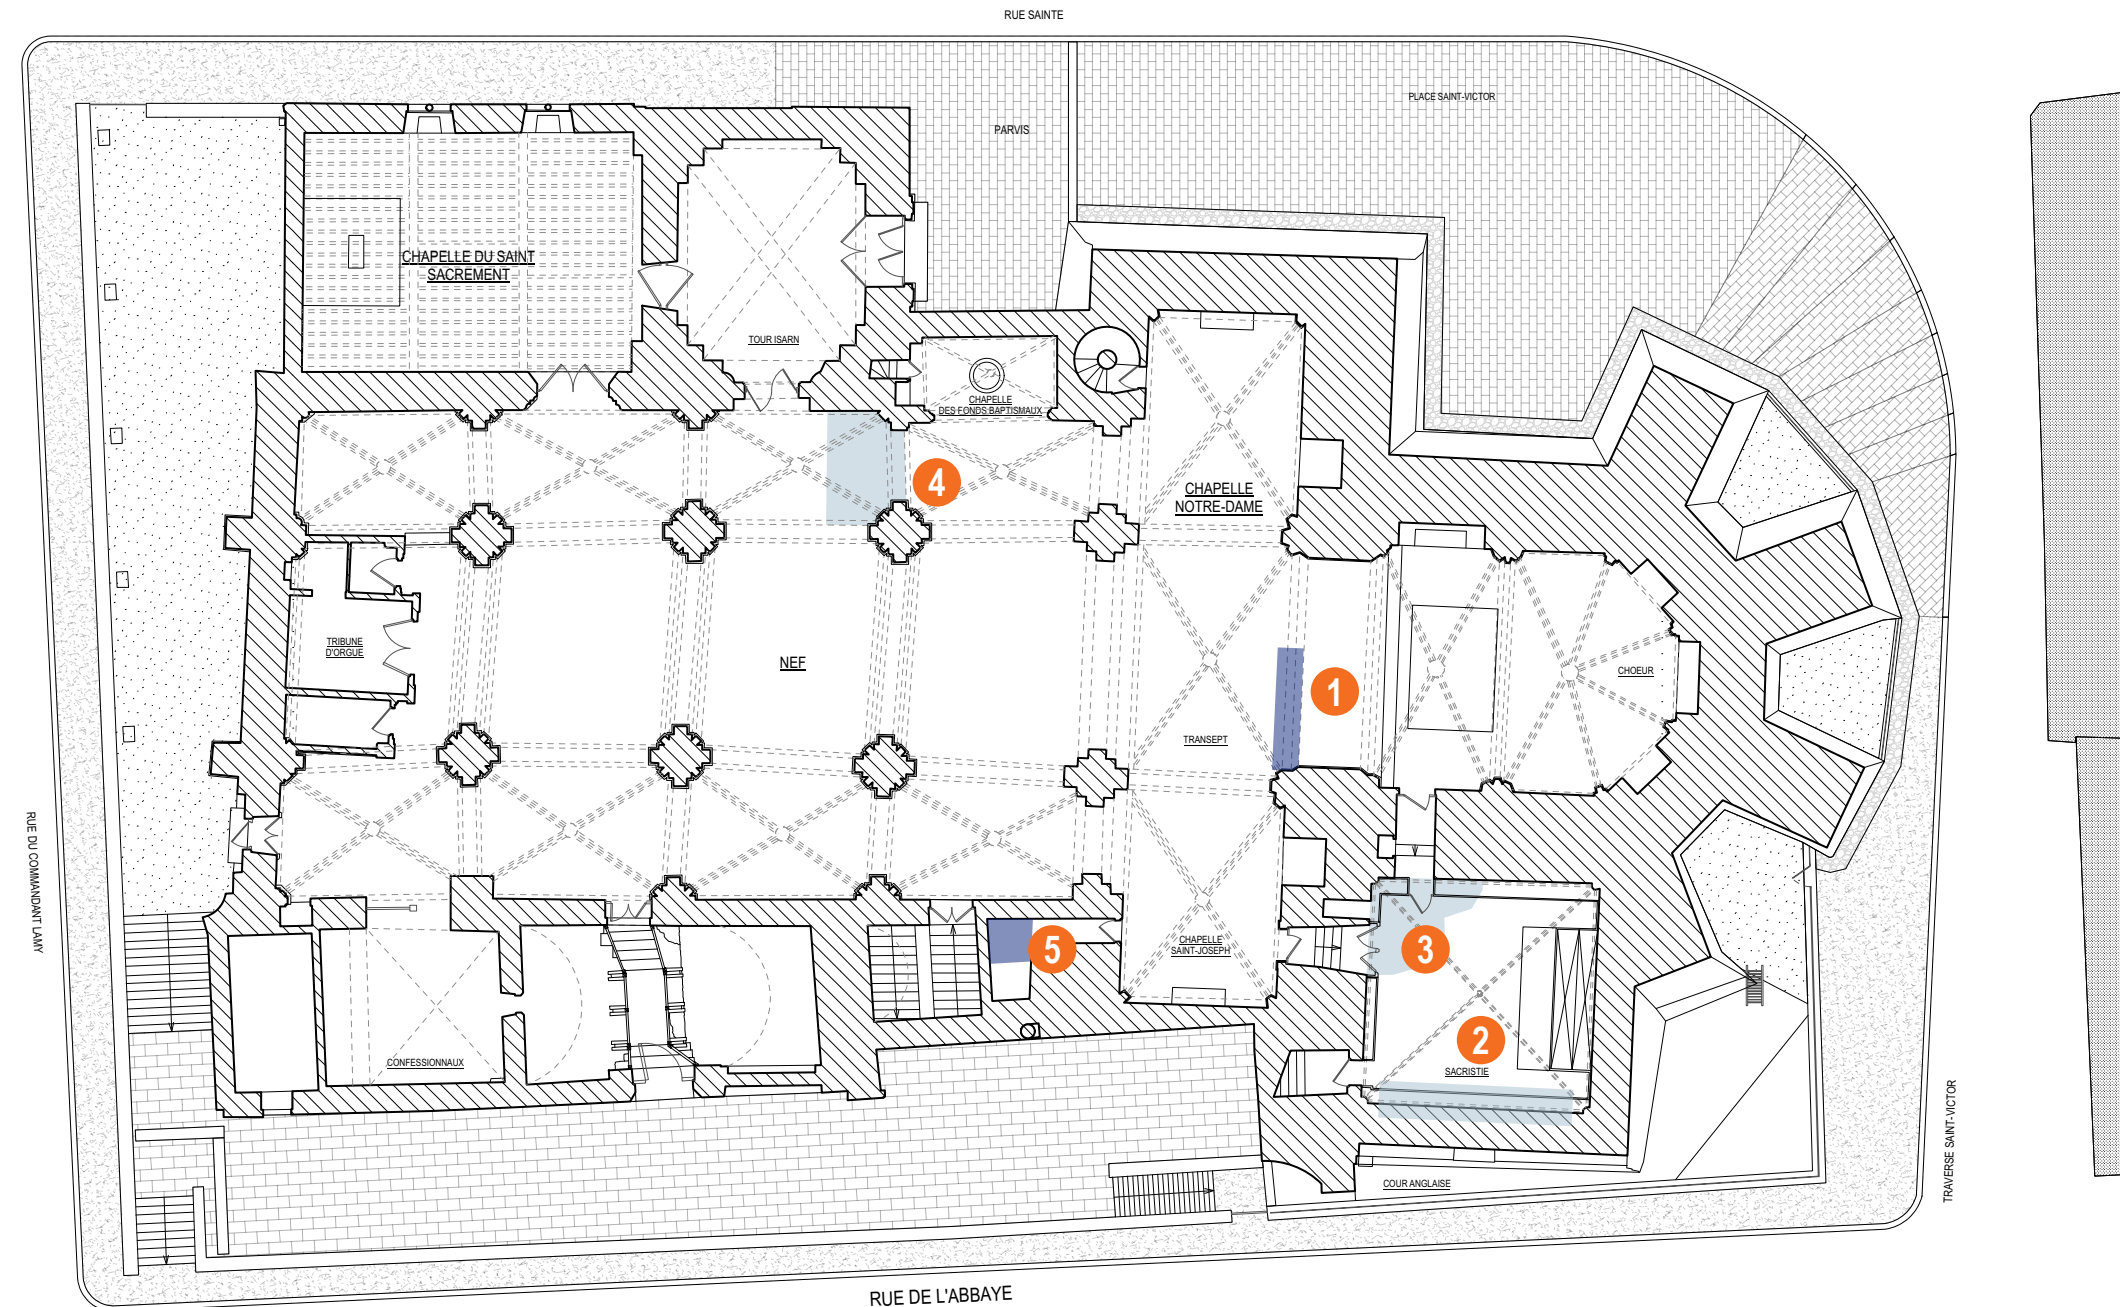
Pour autant, sur la base du précédent diagnostic et des informations communiquées par les responsables de l'édifice, on peut noter plusieurs zones d'humidité et d'infiltrations qui sont repérées sur le plan ci-contre.

Les infiltrations entre le transept et le chœur - **repère n°1** - trouvent une explication logique sur l'état général qui a été identifié dans le rapport de février 2020, concernant l'état du chéneau, au droit de cette zone. Des zones d'humidité périphériques à cette zone d'infiltration sont bien évidemment possibles compte-tenu de la migration de l'eau au travers des maçonneries.

Le repérage des zones d'humidité sur la Sacristie - **repère n°2** - est à la fois lié au fait que cette pièce est en partie enterrée par rapport à la cour anglaise côté Sud, occasionnant des points d'humidité en pieds de mur, mais aussi des infiltrations liées à la descente d'eaux pluviales encastrée dans la maçonnerie qui n'a pas pu être repérée visuellement mais qui peut éventuellement engendrer des désordres - **repère n°3**.

Côté Nord - **repère n°4** - on note également, une zone d'humidité qui peut être liée aussi à l'état du chéneau tel qu'il a été repéré lors des visites effectuées en février 2020 (étanchéité des chéneaux décollée, présence de végétaux).

Enfin sur le **point n°5**, il a été identifié une zone d'infiltration nette lors des périodes de précipitations, sans que la cause soit identifiée de manière formelle. Pour autant, on a pu repérer sur les terrasses Sud une zone importante de végétalisation dans l'angle entre la terrasse et le bas-côté Sud. Cette zone où la végétation se développe peut-être évidemment la cause essentielle des infiltrations constatées. L'accès à cette zone permettra de purger ces végétaux et de vérifier l'état des maçonneries.

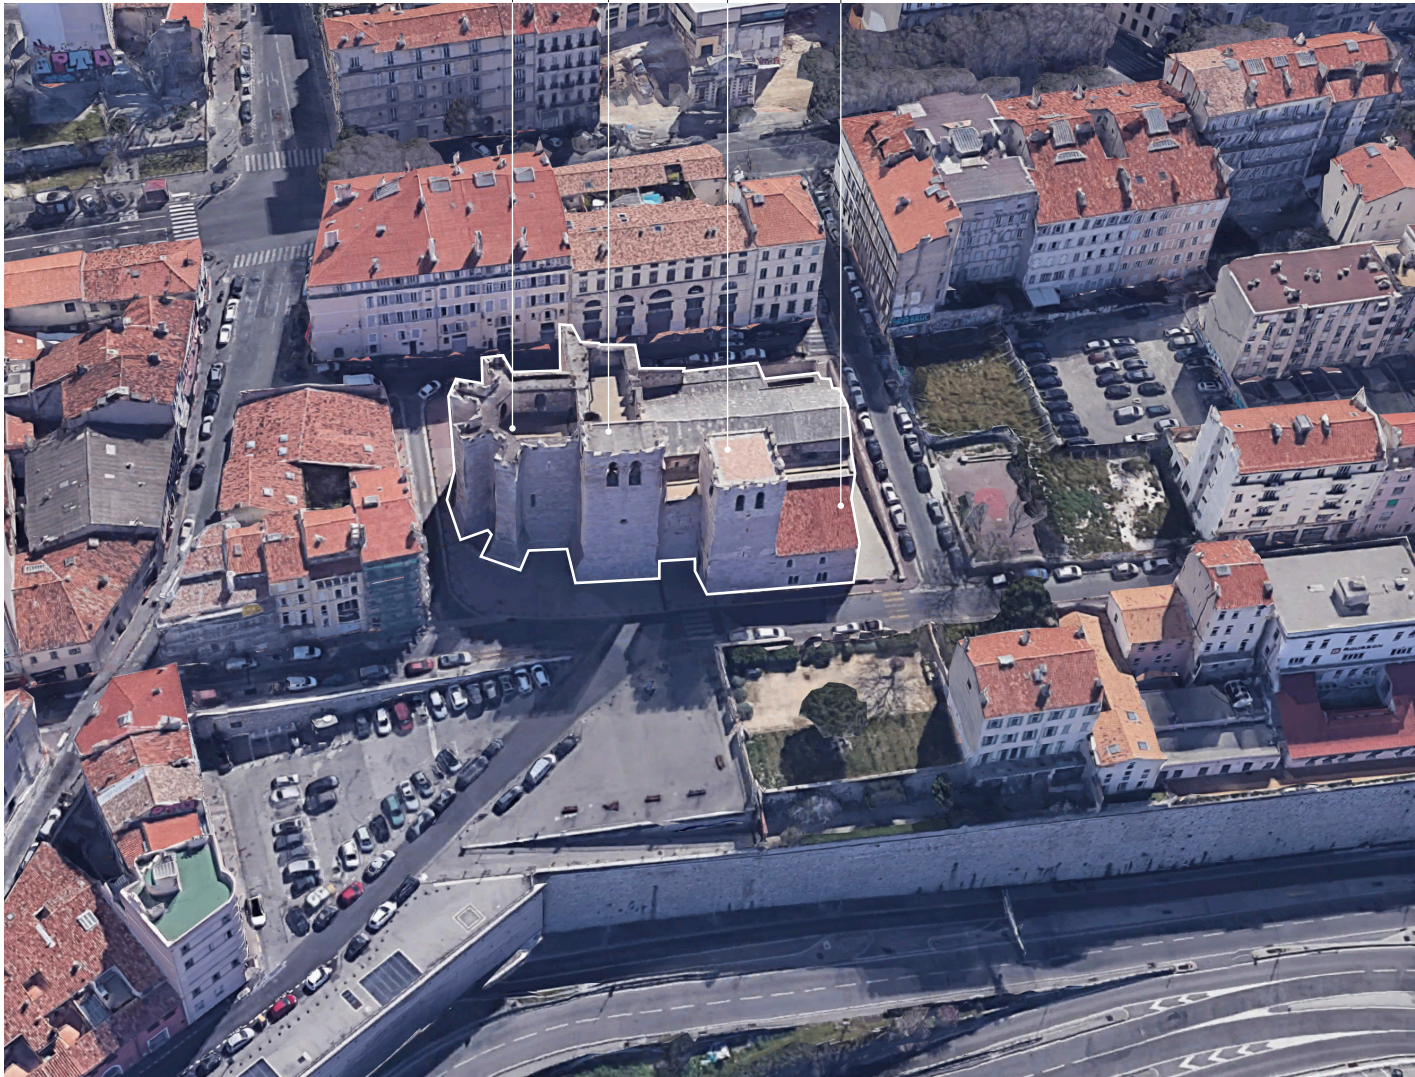
La nef couverte en calcaire plus résistant que la pierre de la Couronne, joue son rôle d'étanchéité. La pente de la toiture est suffisante pour que l'eau puisse ruisseler sans créer d'infiltration. On note cependant un point singulier sur la première travée (photos 1, 6 et 7) qui présente une fissure en coup de sabre, correspondant à une inflexion du mur gouttereau. Cette fissure est susceptible d'engendrer des accumulations de sables et poussières et de fait favoriser le développement de végétaux.

D'autres zones, à la jonction des murs et de la toiture, en l'absence de solins (photo 4), sont de part la géométrie érodée des élévations (et à une moindre mesure par différence de matériaux) des zones de développement potentiel de végétaux.

Ces végétaux parasites sont des causes d'infiltrations, qui ne cessent d'augmenter au cours des mois, nécessitant un programme d'entretien régulier.

On note par ailleurs que dans les cas de pente plus faibles (passerelle sur photos 3 et 5) les joints se dégradent plus rapidement et les rétentions de poussières source de végétaux se développent.

Enfin de manière ponctuelle, quelques pierres en débord sur console peuvent présenter des fissures d'éclatement (photo 2).

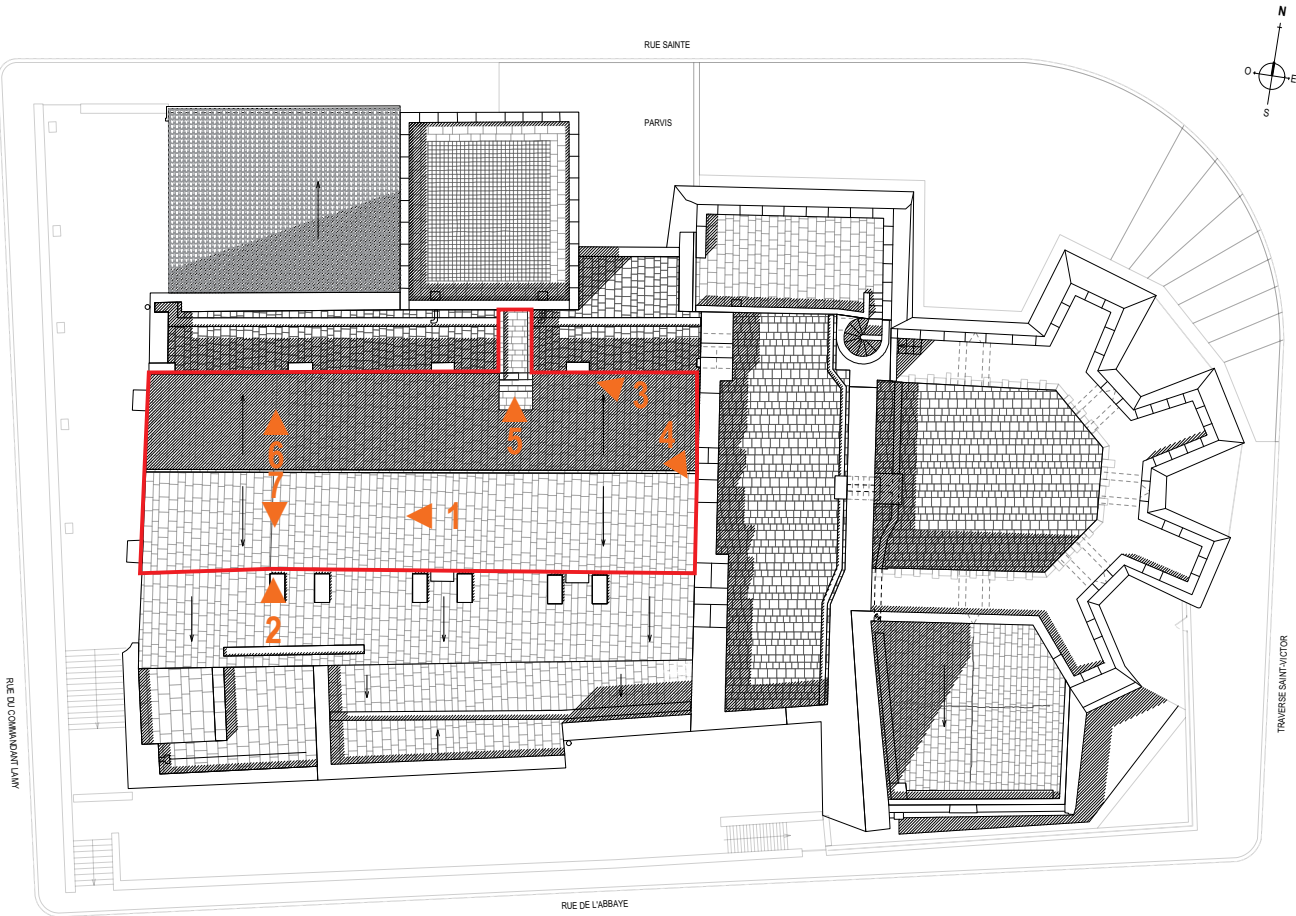
Sur le bas côté nord la couverture est en dalles de ciment. On note des développements de végétaux sur les zones de rétention de sables et poussières (photo 7), ainsi que sur les zones de chéneaux dégradés (photo 2 et 7). Les arases de contrefort, dont les joints sont parfois dégradés (photo 1) peuvent également être des zones d'infiltrations.

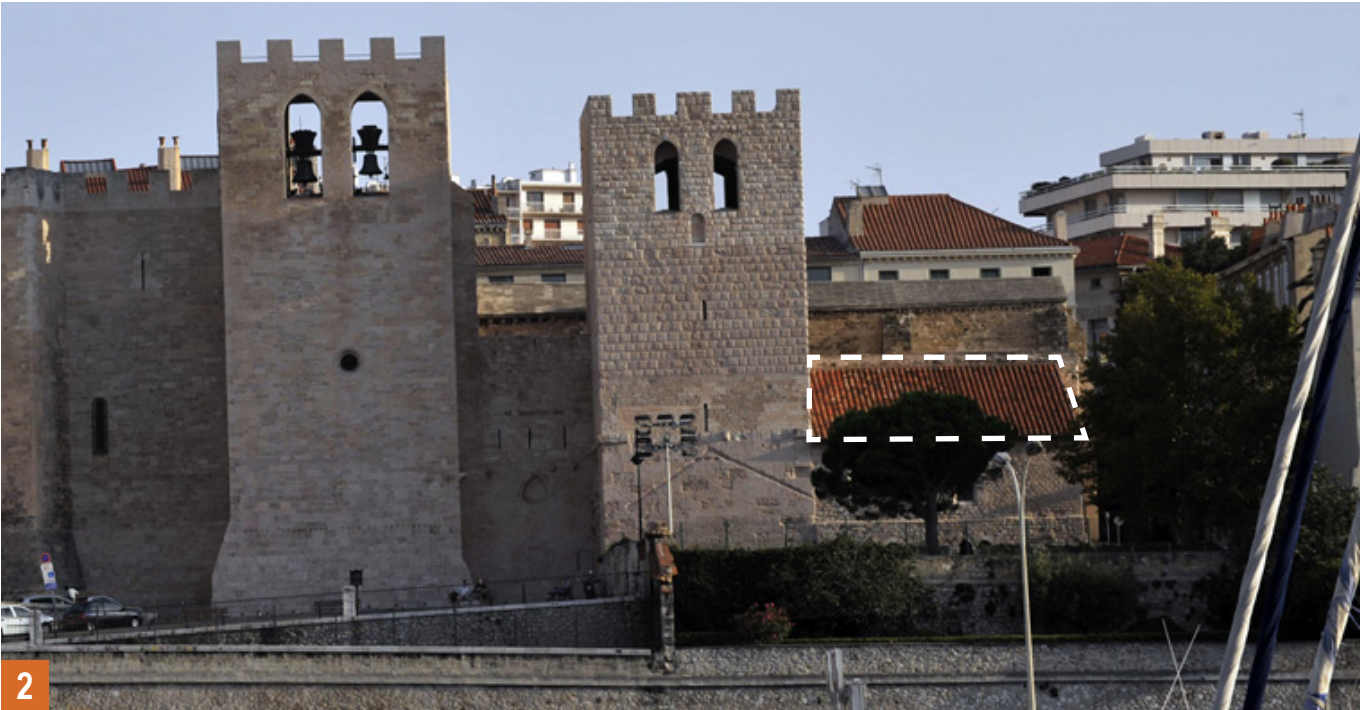
Toiture récemment rénovée ne présentant pas de pathologie particulière.

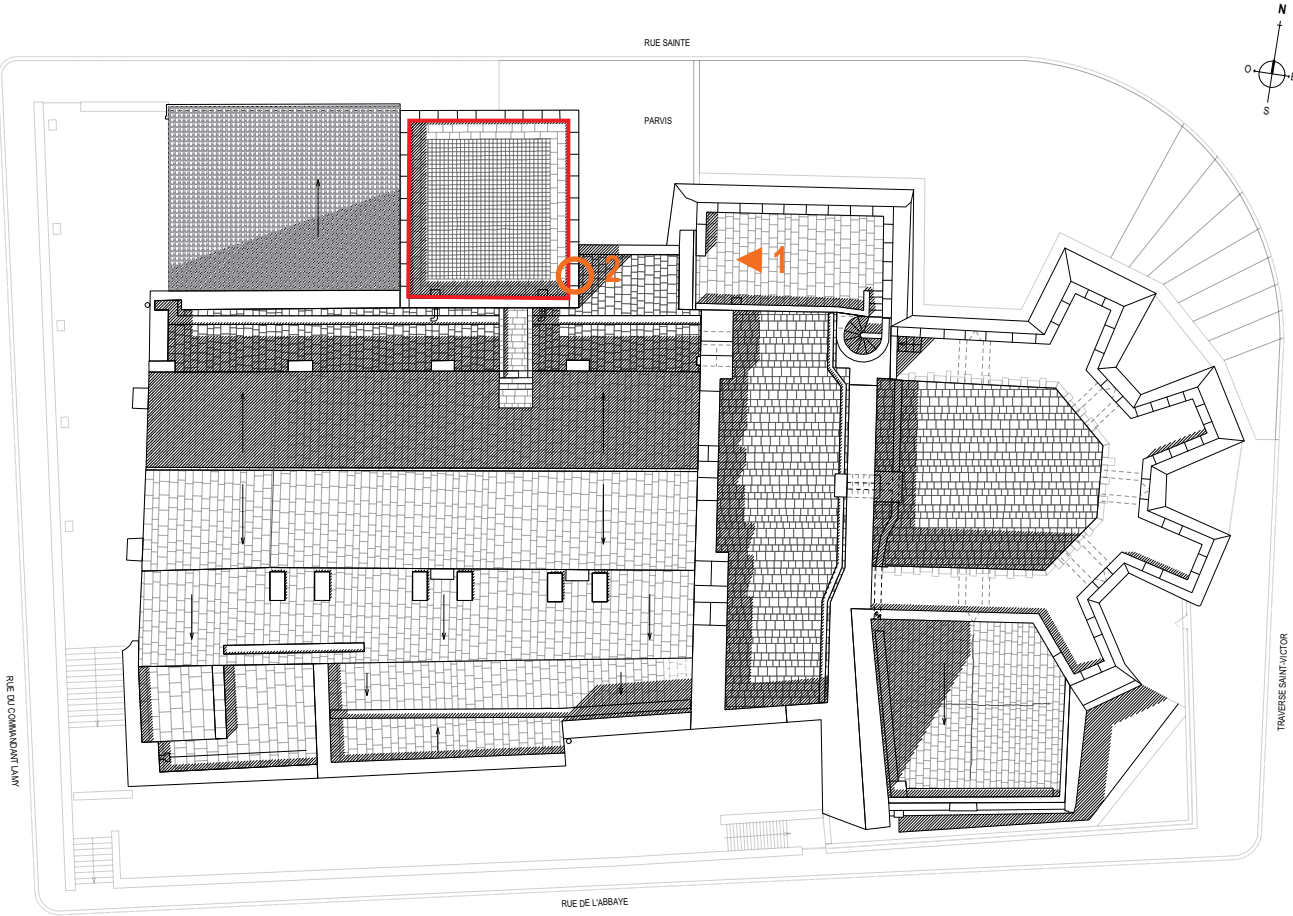
Couverture en dalle de ciment. Comme sur l'ensemble des couvertures les points singuliers se situent à la jonction des terrasses et des murs, zone de prédilection des développements de végétaux. On note également que l'état général des parements, fortement dégradé, peut être une source potentielle d'infiltration. Une campagne de restauration de façade devra être envisagée.

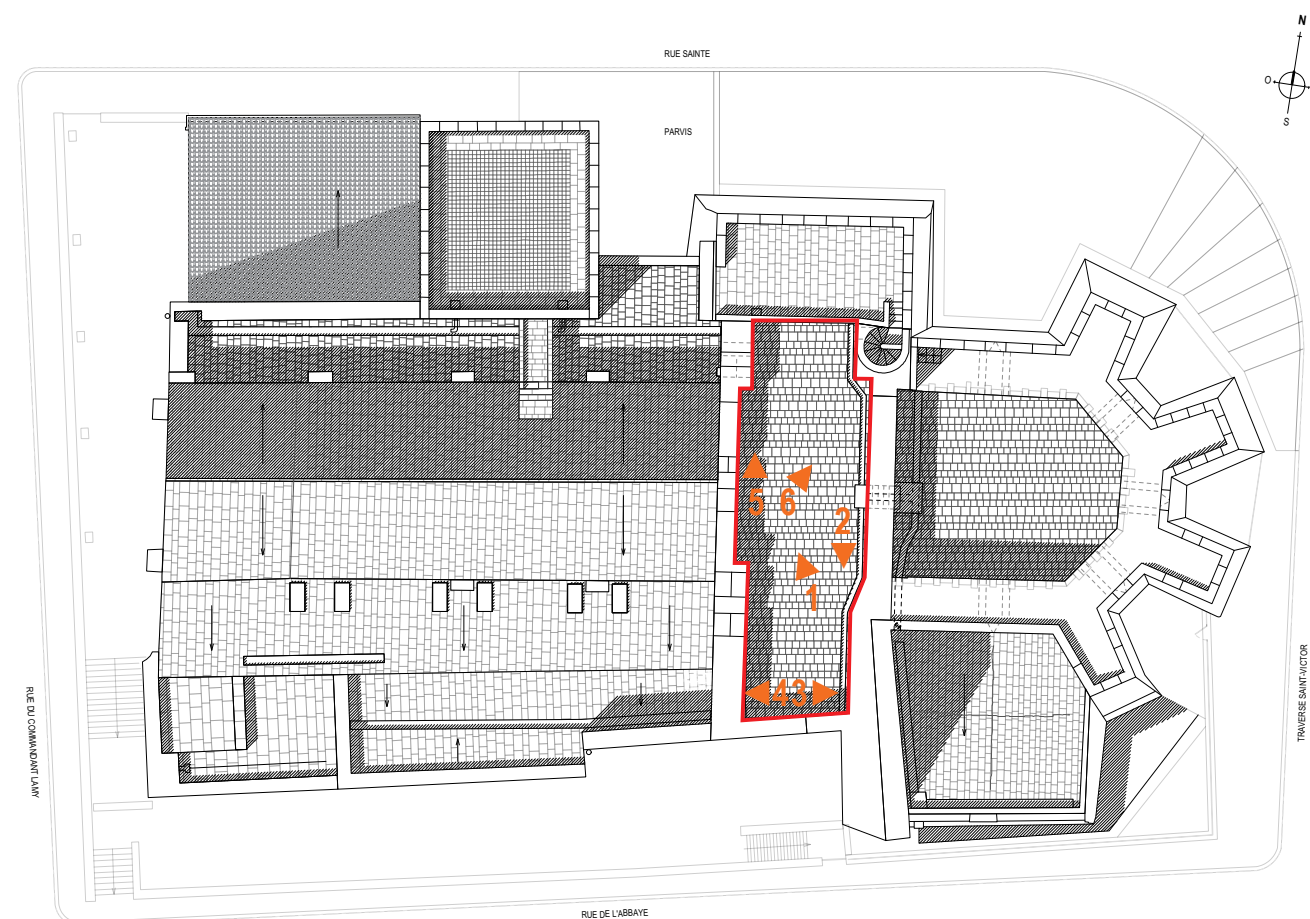
Toiture en pierre. Là encore la jonction terrasse / mur est source de problématique. Des défauts d'entretien (photo 2) sur des zones où s'accumulent divers débris engendrent des proliférations de végétaux sans qu'il soit possible de vérifier s'ils prennent racine dans les maçonneries des terrasses.

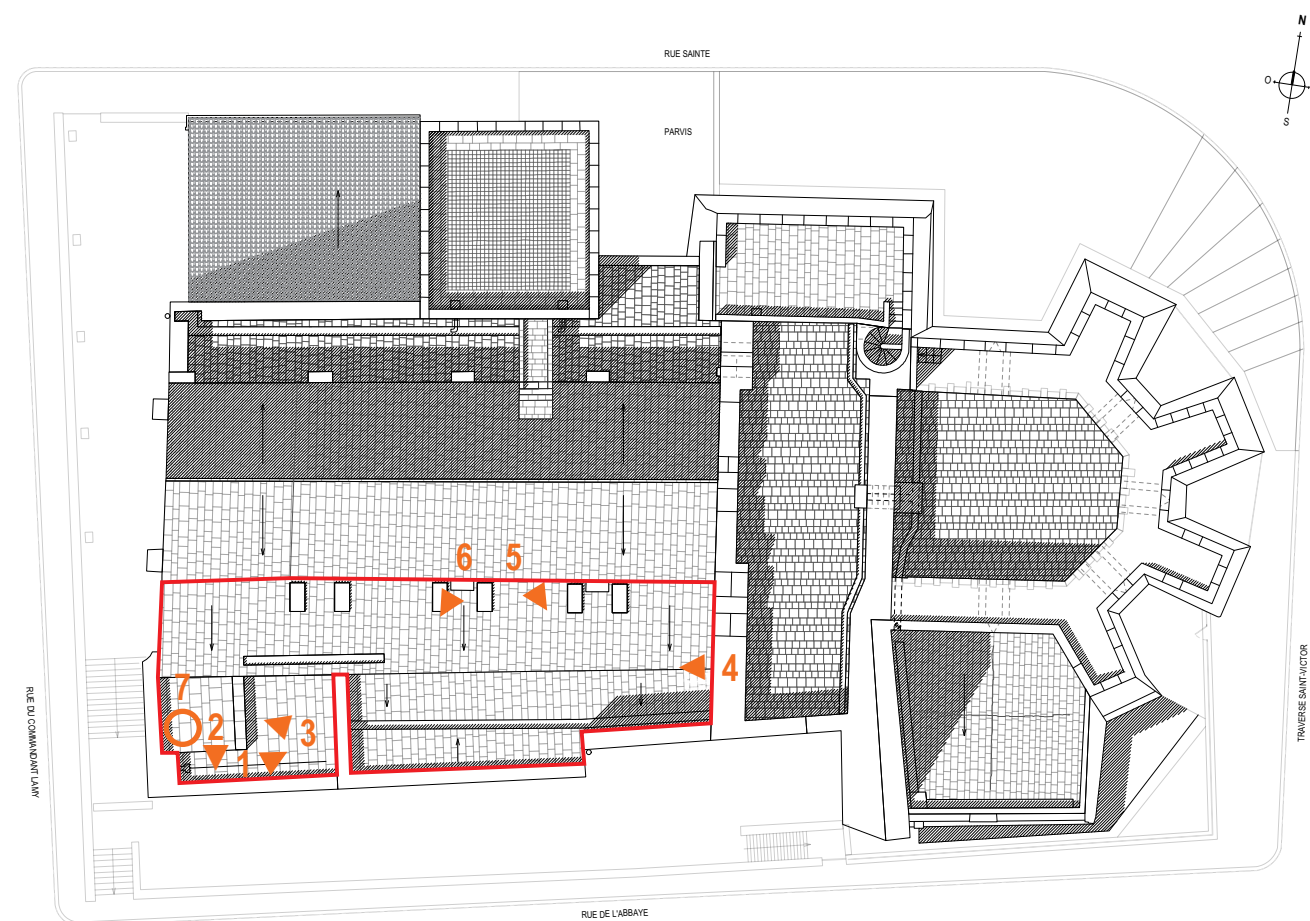
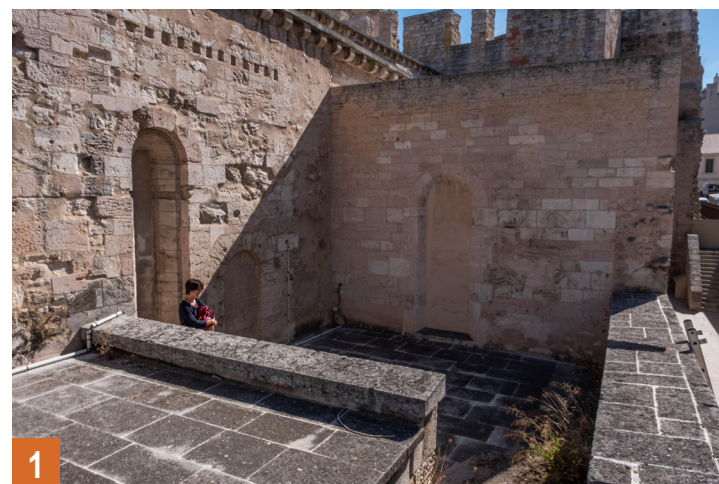
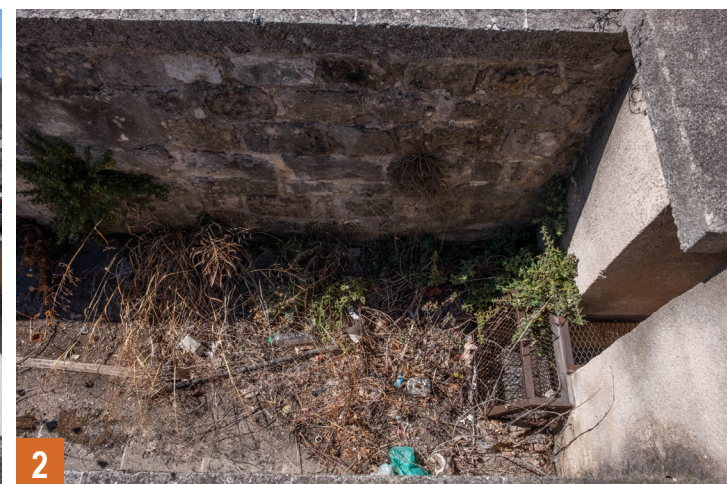
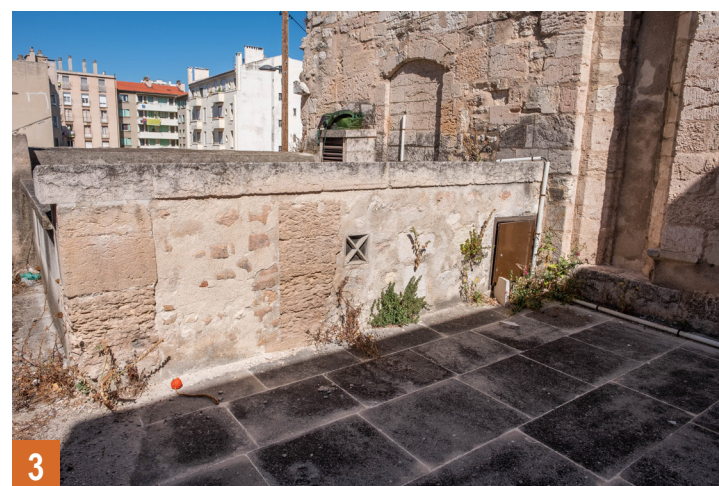
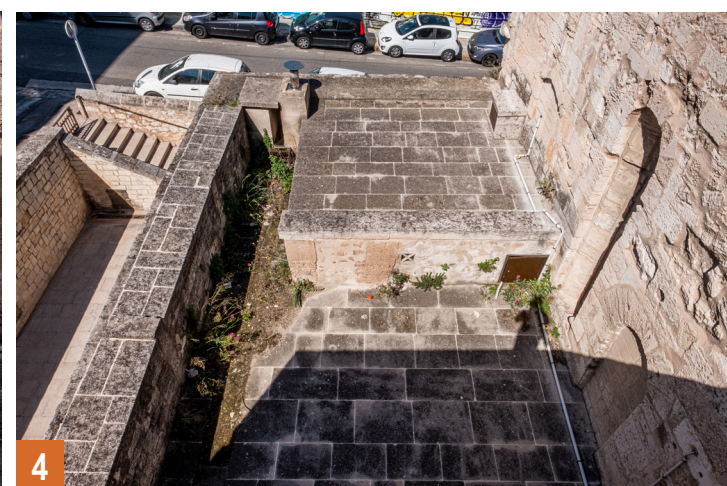
Sur le chœur la couverture est en dalles de ciment. On note des développements de végétaux sur les zones de rétention de sables et poussières (photos 2 et 3) ainsi que sur les joints dégradés entre dalles (photo 4).

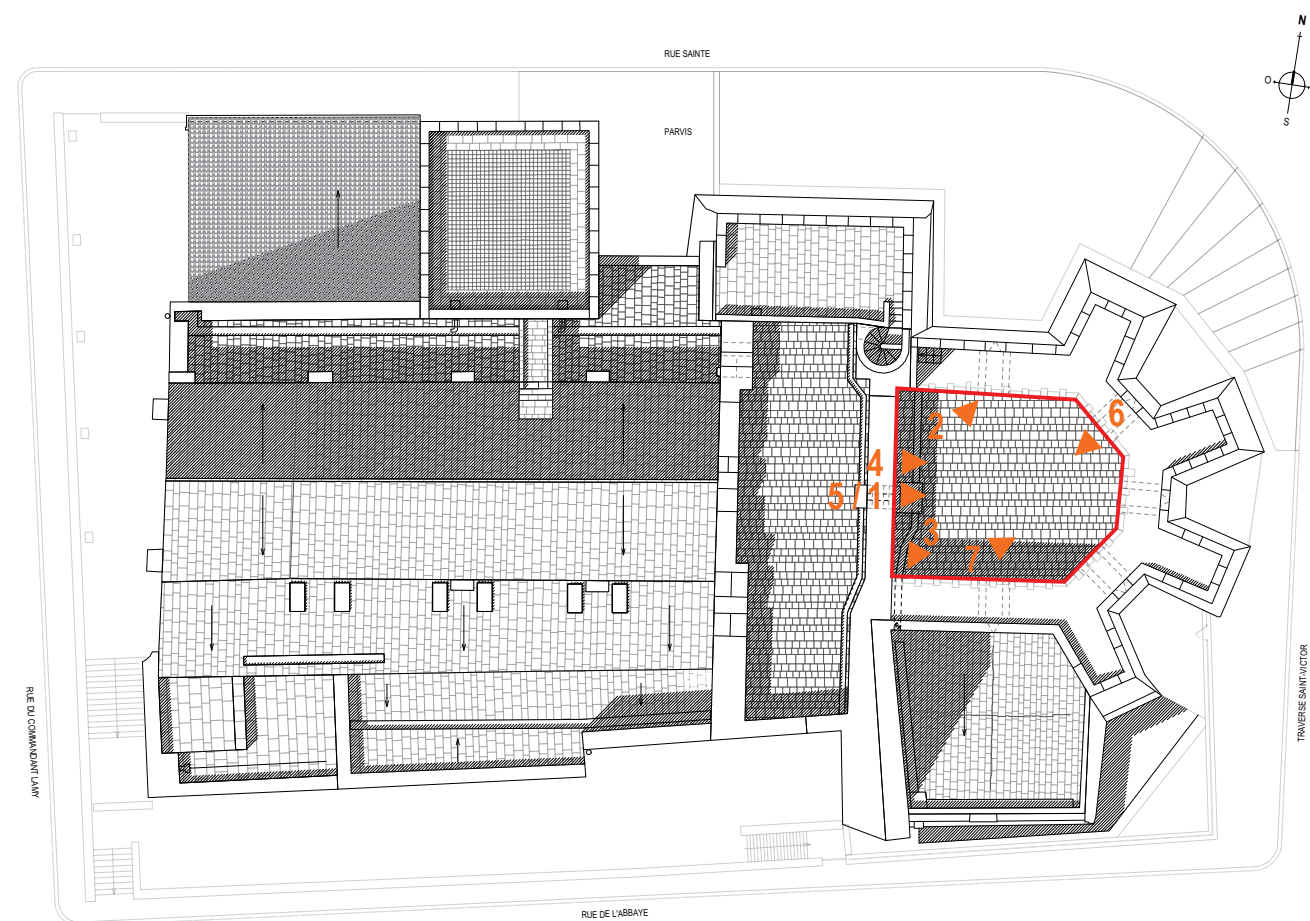
Le chemin de ronde présente une forme d'arase en mortier de ciment, partiellement fissurée, source là encore de prolifération de végétaux. La jonction avec les élévations (solins) doit être parfaitement réalisée.
 On note un point singulier au niveau de l'escalier (photo 6) qui est dégradé et peut potentiellement être cause d'infiltration.

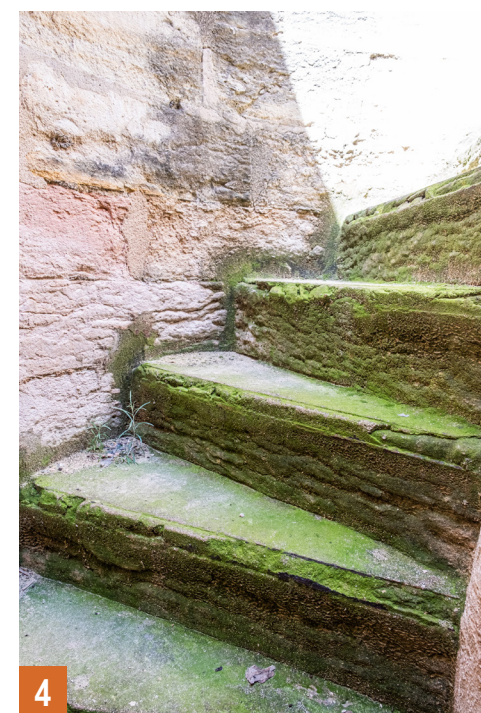
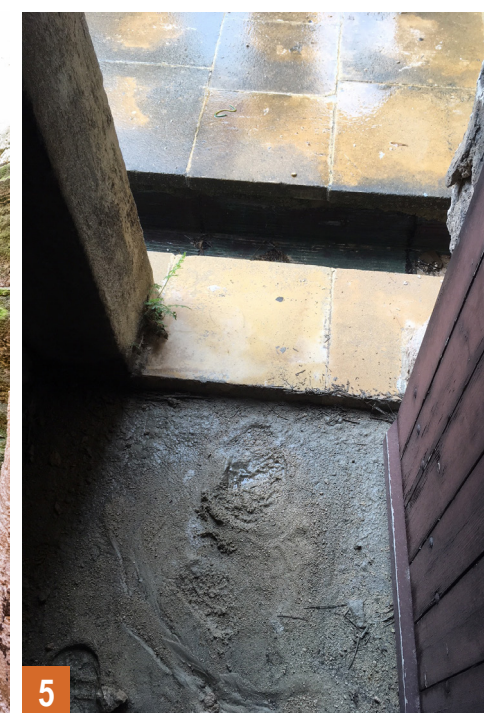
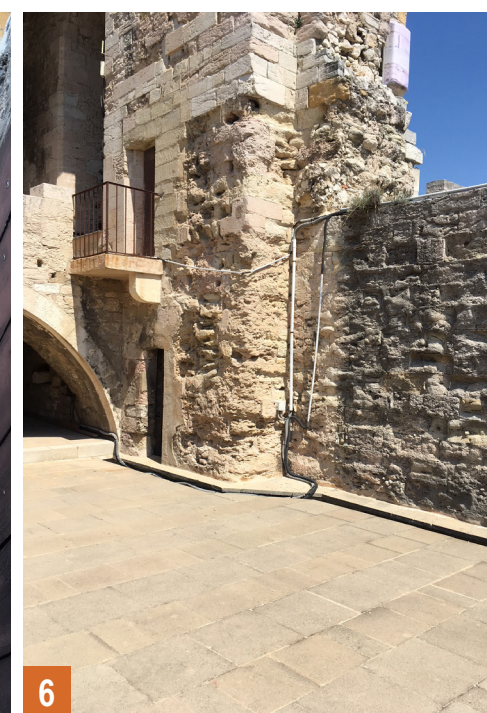
Ci-dessous : Photos seuil et escaliers d'accès aux toitures de la tour Urbain V. L'escalier étant ouvert au sommet, les eaux de ruissellement s'y engouffrent sans qu'elles soient récoltées en pied de l'escalier à vis.

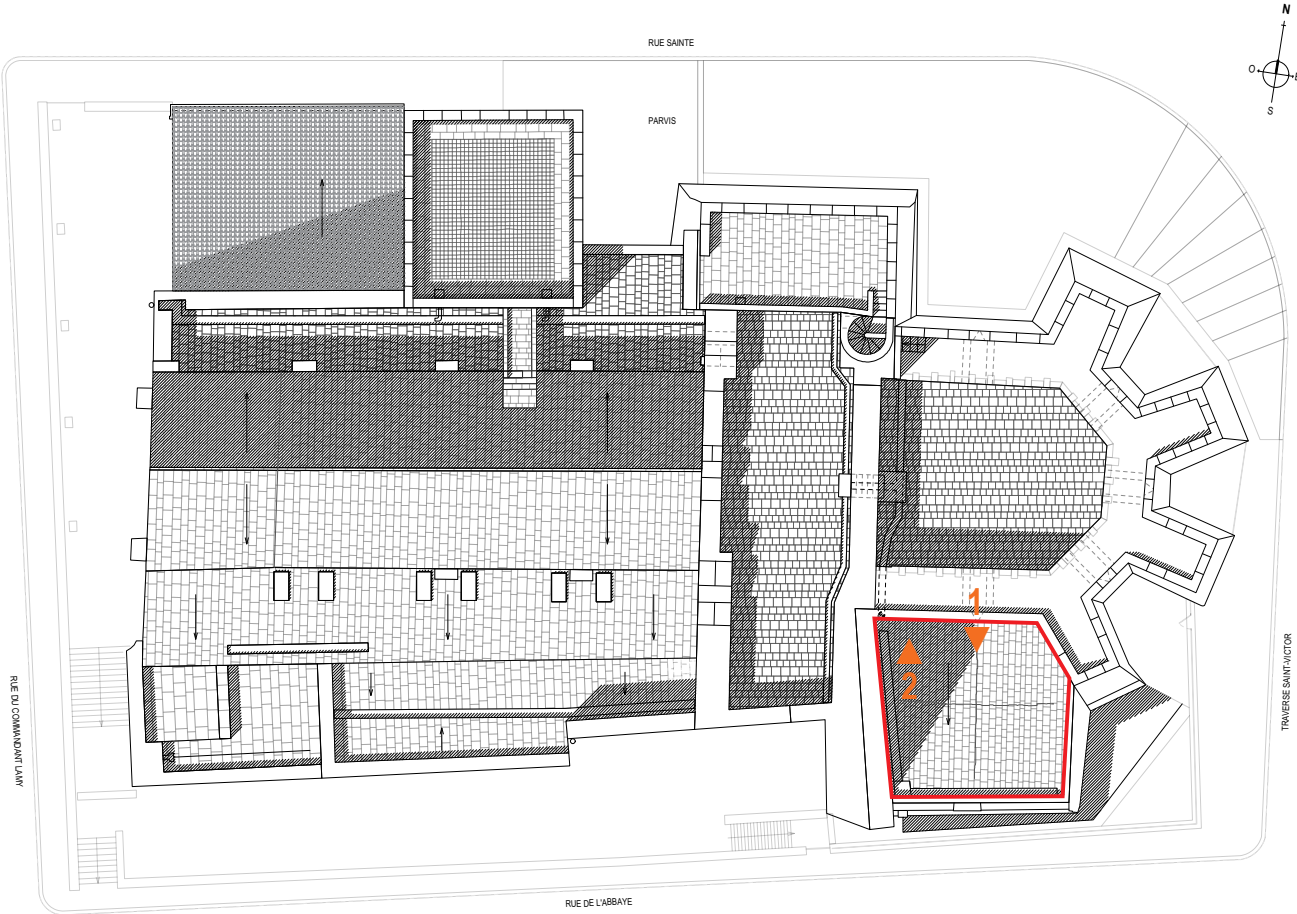
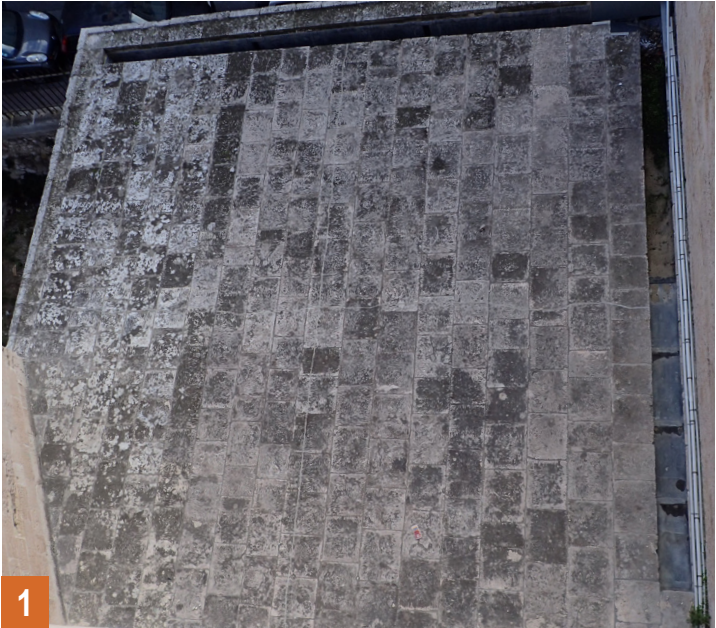
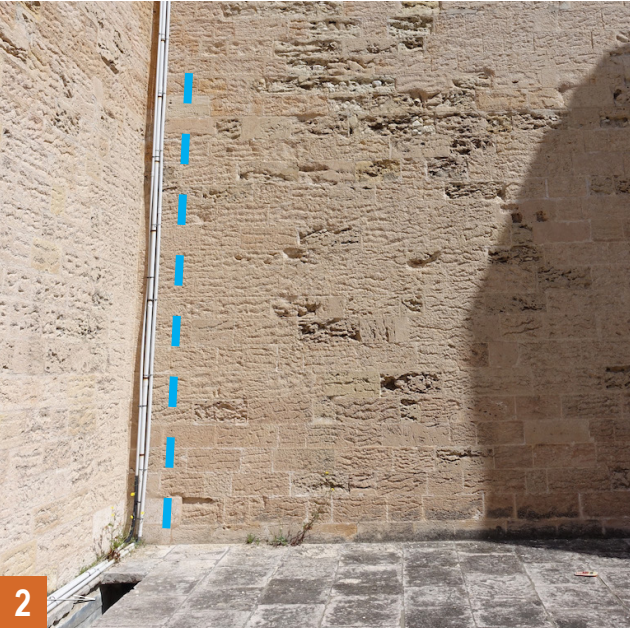
Le vide entre le volume de la sacristie et l'espace urbain, génère une forme de cour anglaise qui sert malheureusement de dépôt de résidus divers. Un réseau d'évacuation des eaux pluviales a été mis à jour suite à la réalisation de travaux préalables de curage. Des dalles en pierre ou ciment ont été identifiées avec une feuillure qui porte les dalles. Des ouvrages se raccordant sur ce caniveau ont été repérés mais les dégagements réalisés ne sont pas encore suffisants pour permettre de déterminer le cheminement exact de cet ensemble.

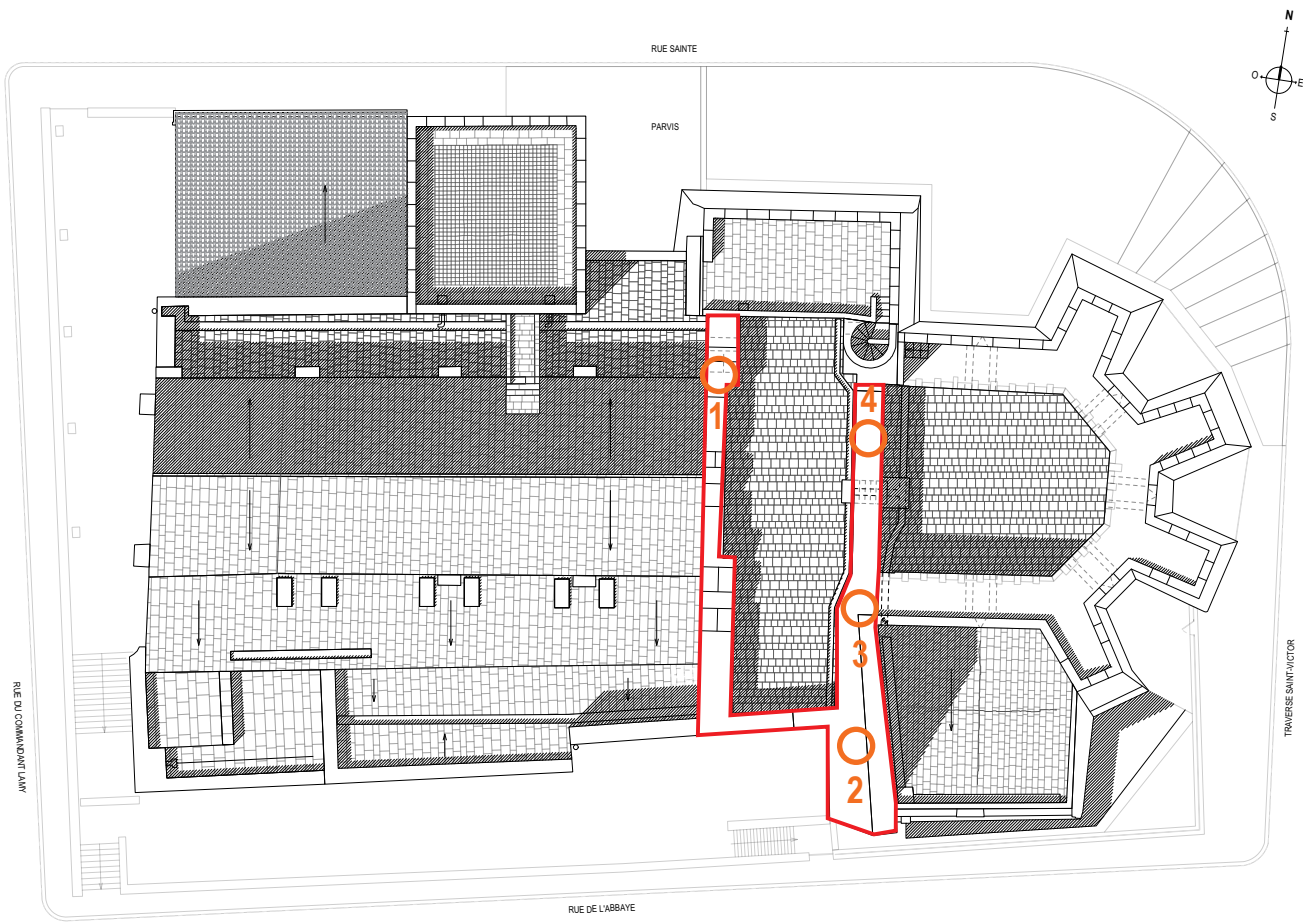
On note plusieurs type d'arases : Des murs en maçonnerie de pierre de la Couronne (photo 1), dont les joints doivent être vérifiés, et présentant ponctuellement des arases au mortier de chaux. Des mortiers de ciment (photo 2) qui viennent couvrir les têtes de murs.
