VILLE DE MARSEILLE - ABBAYE SAINT VICTOR

TRAVAUX DE RESTAURATION DES COUVERTURES

A1. DOSSIER DE PRÉSENTATION ÉTAT DES LIEUX

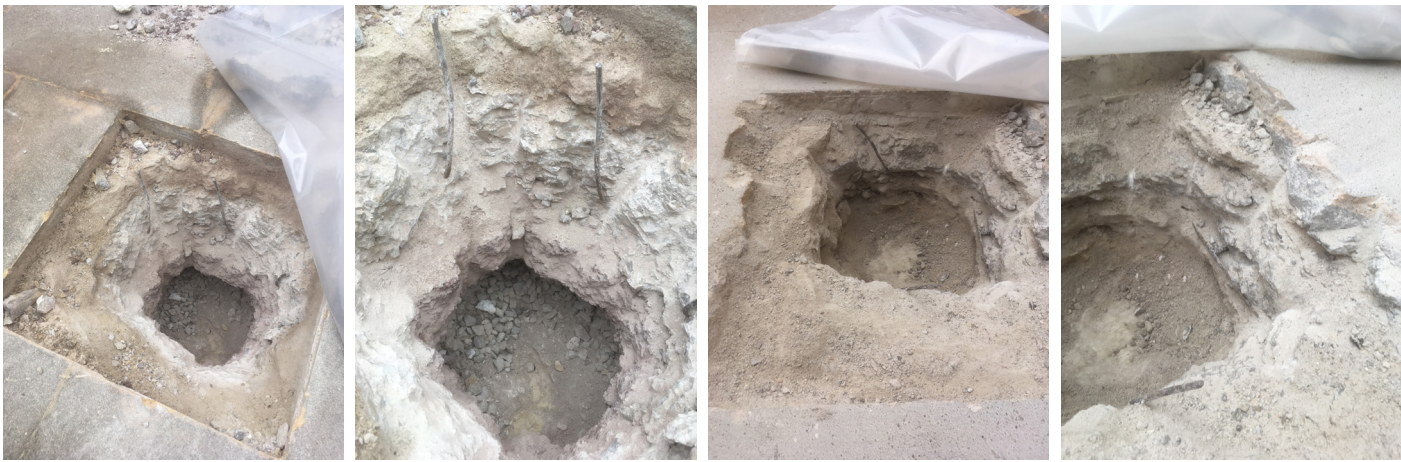
Depuis le haut vers le bas :

- > Dalle de ciment teinté 5 cm
- > Mortier de pose 3 cm
- > Dalle béton armé 13 cm
- > Remplissage béton léger 7 à 8 cm

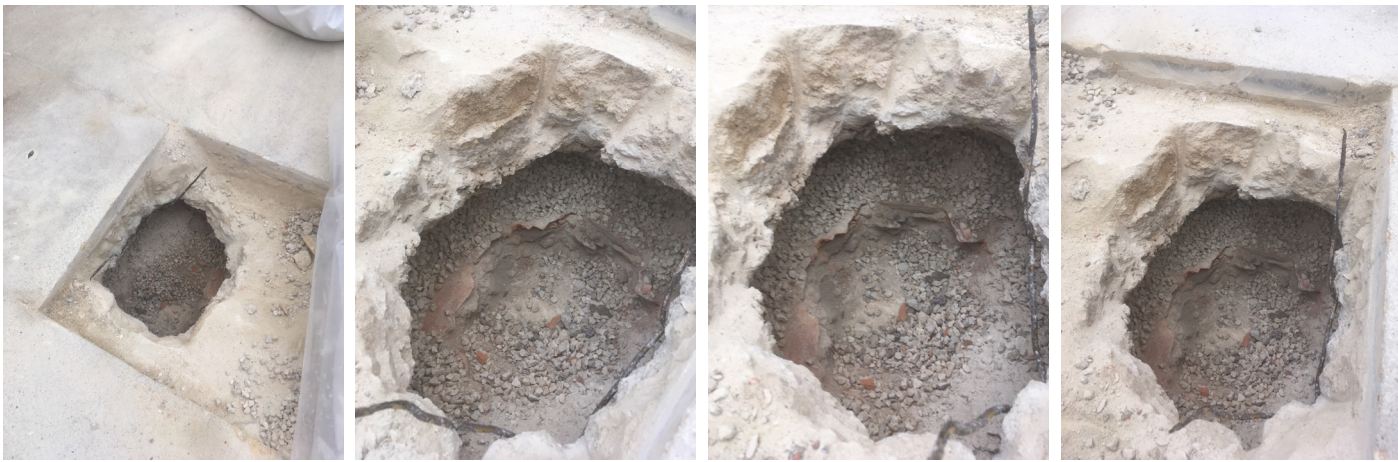
3. SONDAGES DU 15.12.2020 sur TOITURE DU TRANSEPT

Depuis le haut vers le bas :

- > Dalle de ciment teinté 5 cm
- > Mortier de pose 4 à 5 cm
- > Dalle béton armé 10 cm
- > Agrégat type gravier 10cm
- > Terre cuite 1,5 cm
- > Mortier de pose 5 à 6 cm
- > Voûte pierre
