ABBAYE DE SAINT-VICTOR TRAVAUX DE RESTAURATION DES COUVERTURES

DOSSIER DE CONSULTATION DES ENTREPRISES
A2. CARNET GRAPHIQUE ÉTAT DES LIEUX

ÉTAT DES LIEUX - Plan de toiture - référence NGF 37.00
[Ech 1/100° - détails 1/50°]

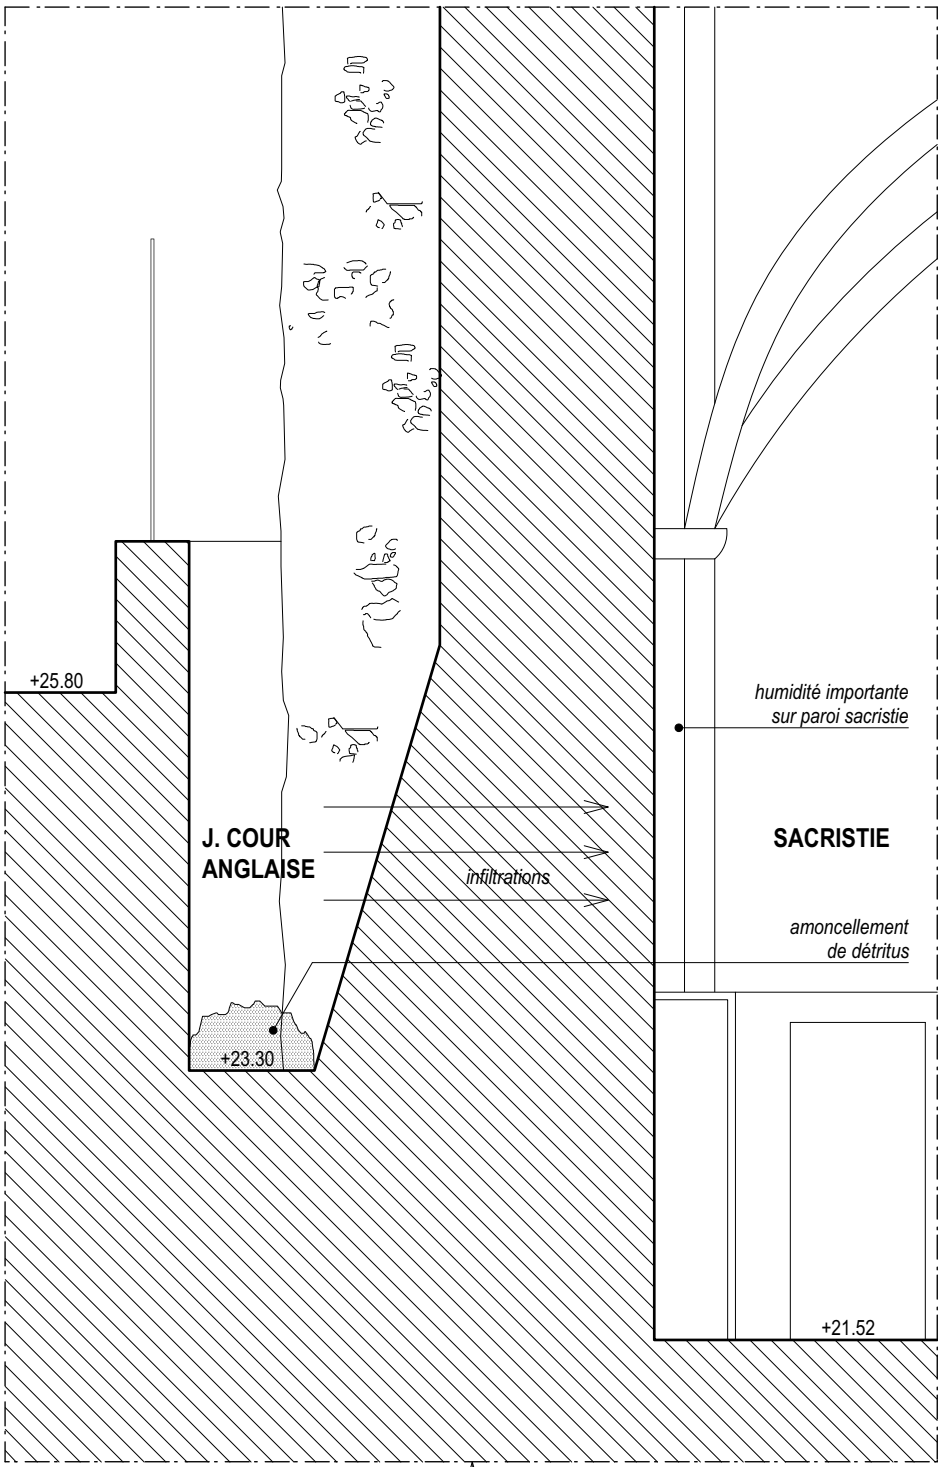
▼ DÉTAIL 05 - COUR ANGLAISE CONTRE SACRISTIE
ech 1/50^{ème}

> Pathologies principales constatées :
Encombrement de détritus divers
Infiltrations dans les maçonneries
Végétations parasites
