**Restauration des charpentes, couvertures, planchers et façades de l'église
Saint Cannat, 13001 Marseille**

RAPPORT SUR L'ÉTAT DES STRUCTURES

Décembre 2020

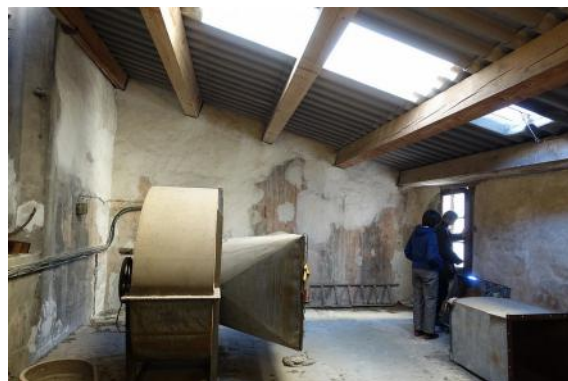
La toiture actuelle de ces combles est constituée par des tuiles mécaniques sur litelage et contre-litelage.

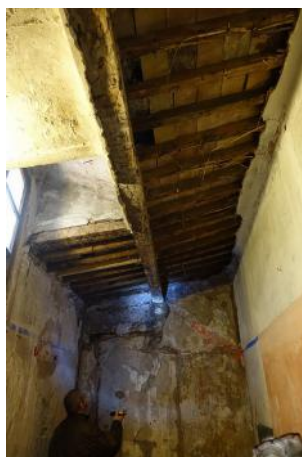
La panne en place est de section 180x180 et apparaît dans un mauvais état de conservation. Elle sera donc changée par une panne neuve.

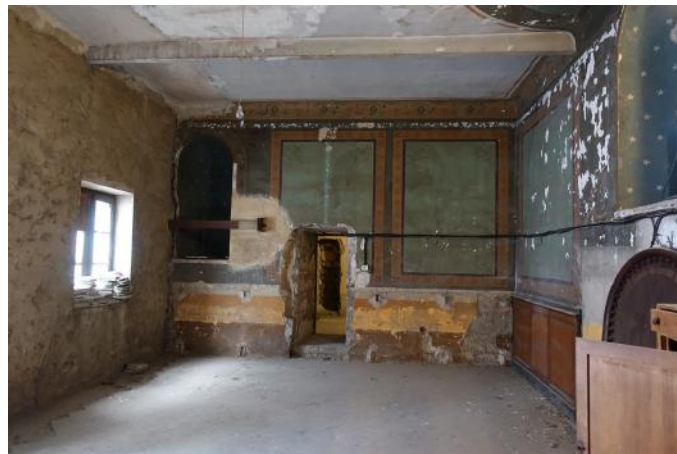
Le plancher haut de cette travée est composée des deux poutres 120x220 orientées Nord-Sud et visibles sur la première photo ci-dessus. Ces deux poutres ne reprennent que le faux-plafond.

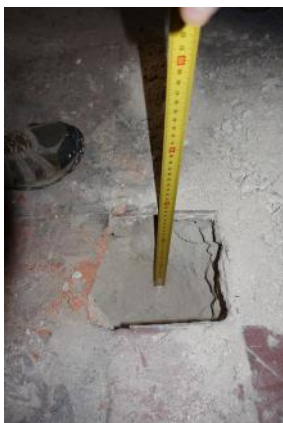
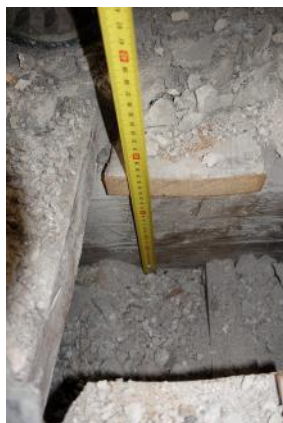
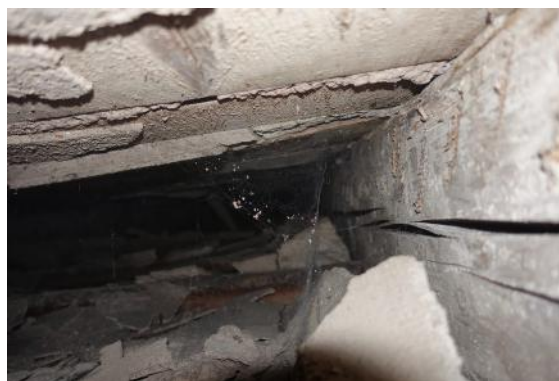
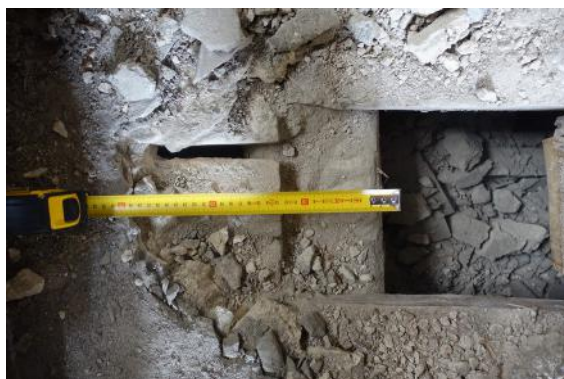
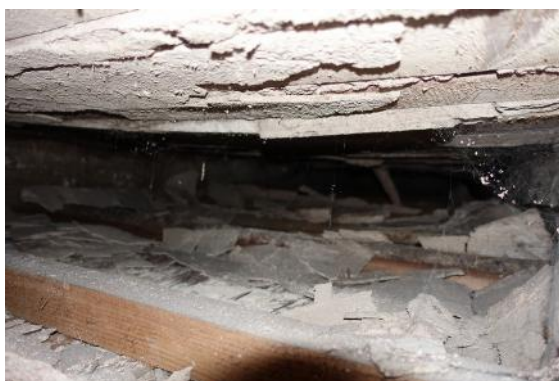
D'après les sondages réalisés, nous avons observé un sur-plancher constitué de deux poutres 190x200h, d'entraxe 1,30m et orientées Est-Ouest. Ces poutres reprennent un platelage supportant un revêtement de sol de type carrelage. Ce plancher est apparu très souple. Compte-tenu de la souplesse constatée de ce plancher, et sans même procéder au recalcul des poutres, nous pouvons d'ores et déjà prévoir que, dans le cadre du projet, ce plancher devra être condamné. Ainsi, soit l'accès à cette pièce sera condamné si aucun travaux n'y est prévu, soit son exploitation sera possible par la création d'un sur-plancher en surplomb de l'existant.

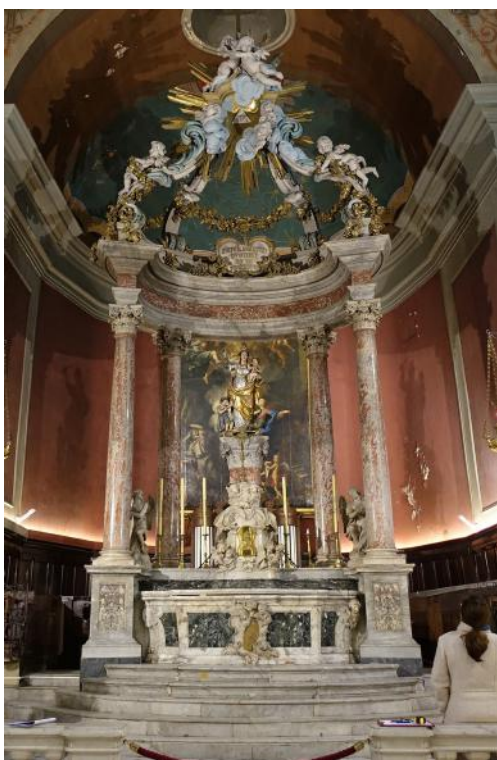
Figure 2: vue générale de l'ouvrage

- Désaffleurements entre plaques de marbre.
- Défaut apparent d'appui des colonnes supportant le chapiteau.
- Petites fractures des marbres.
- Déformation du revêtement de sol, notamment sur le coté Ouest de l'appui du socle sur l'estrade. La déformation paraît indiquer un enfoncement
- Nota : les mesures d'aplomb effectuées de façon rapide ne révèlent pas de basculement significatif de l'ensemble.
