ÉGLISE SAINT CANNAT LES PRÊCHEURS

*Mission de maîtrise d'oeuvre
relative à la restauration des charpentes,
couvertures, planchers et stabilité du maître-autel*

*Notice de présentation
Février 2021*

FABRICA TRACEORUM

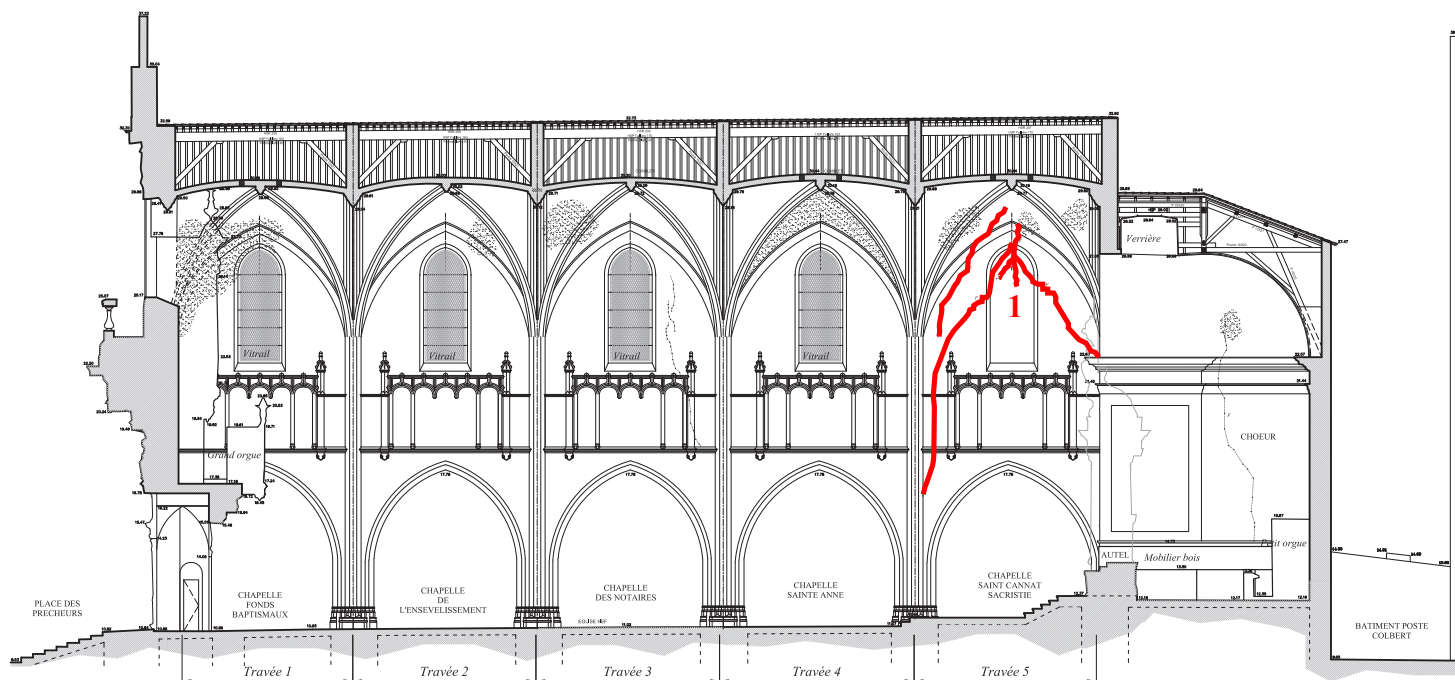
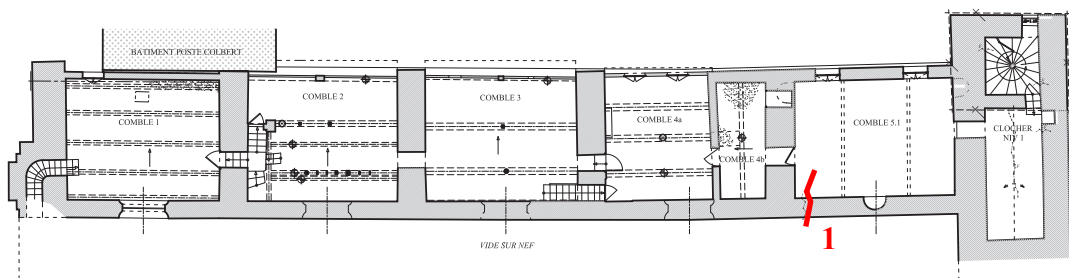
Salles du niveau 1

toiture réhaussée, plancher sous dimensionné, menuiseries obsolètes, fissure verticale sur le mur mitoyen de la nef

ajout d'une toiture avec pannes et couverture en tuiles en surélévation de la toiture existante en pierres jointives, infiltrations importantes et pourrissement des bois de charpente ayant conduit à la pose d'étais en bois

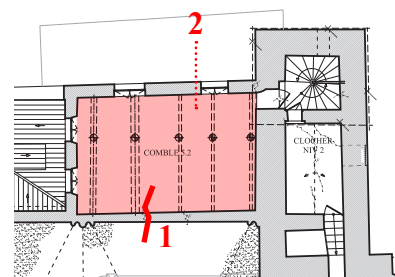
Salle du niveau 2

Les principales fissures verticales ont été relevées au niveau de la travée 5 de la nef. **[1]**

Ces fissures ouvertes sont également visibles de l'autre côté du mur depuis la salles du niveau 2 et devront faire l'objet d'un remaillage.

Les fissures feront l'objet d'un remaillage avec la mise en place d'agrafes inox et un coulinage au mortier de chaux.

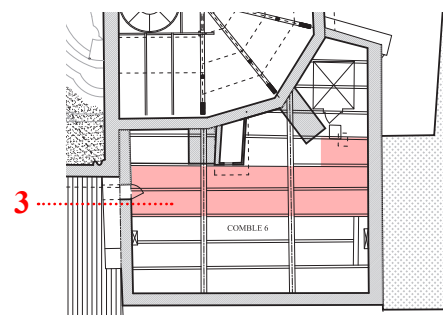
Comble presbytère

construction fin XIX^e ou début XX^e, le plancher des combles donnant accès aux toitures des chapelles latérales n'est pas sécurisé, la façade en pierre de taille est en bon état de conservation mais présente un encrassement généralisé

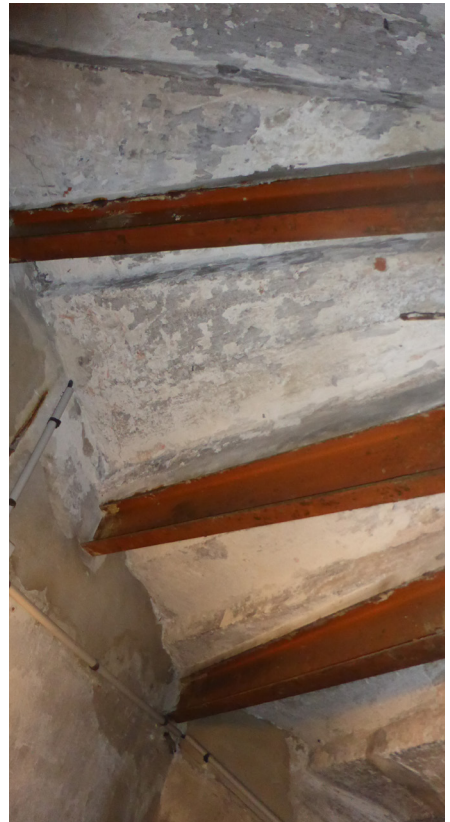
Escalier

Les marches en pierre de taille ont subi des consolidations et des réparations ponctuelles avec la mise en place de nez de marches en métal et des réparations au ciment.

La dernière volée de l'escalier a été entièrement remaniée avec la mise en place de marches maçonnées et sous face en enduit. Les infiltrations importantes ne permettent pas une conservation de la dernière volée. Les 17 dernières marches seront déposées et rebaties en pierre de taille avec un complément du noyau central.

Les marches en pierre fissurées en sous-face feront l'objet d'une consolidation spécifique par brochage en inox, les broches seront scellées de part et d'autre dans le mur périphérique et dans le noyau central.

Les murs en maçonnerie traditionnelle de moellons de la cage l'escalier seront consolidées avec une purge complète des enduits résiduels hétérogènes. Le décroustage complet de l'enduit est ici primordial car il permet la mise à jour de la totalité des fissures, en vue de la consolidation des maçonneries.

Le projet prévoit la consolidation des maçonneries avec un coulinage en recherche au mortier de chaux et un relancis de moellons en recherche sur les lacunes situées en partie haute de l'escalier. Les fissures feront l'objet d'un remaillage avec la mise en place d'agrafes inox et un coulinage au mortier de chaux.

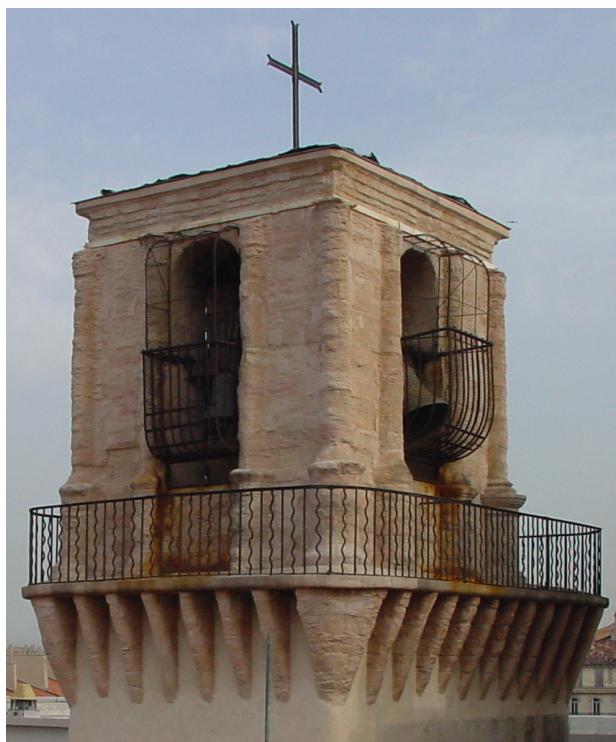
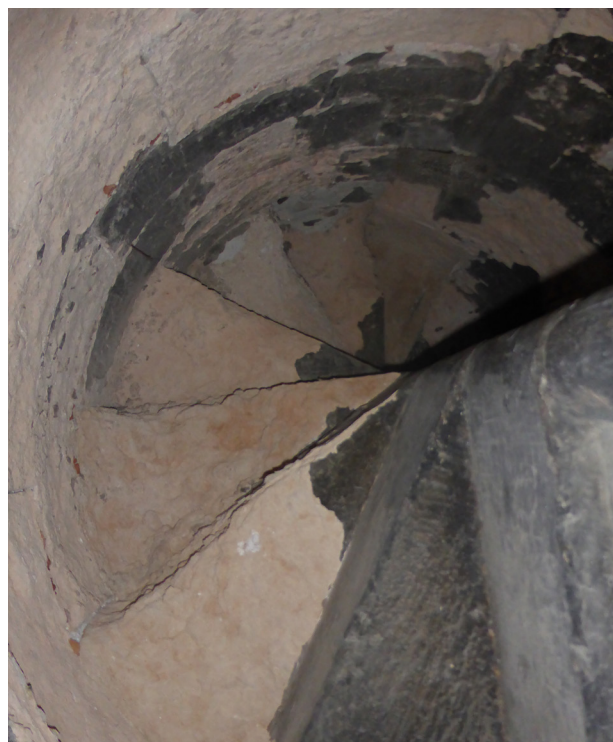
Vu d'ensemble de la terrasse du beffroi

La partie sommitale du clocher présente un beffroi en pierre de taille de la Couronne. Les maçonneries sont fortement dégradées avec une érosion généralisée des parements causée principalement par un jointoiement inapproprié.

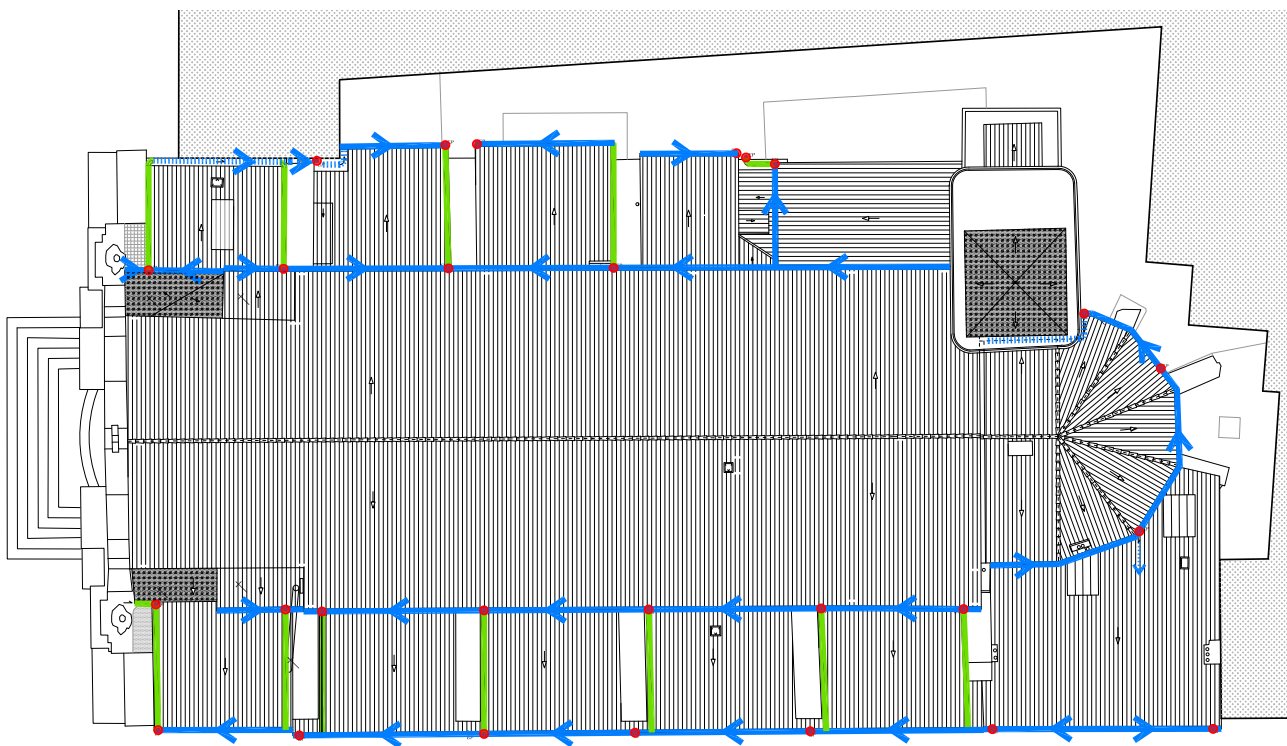
Plan de repérage du réseau existant d'eau pluviale

Le réseau d'eaux pluviales comprenant les chéneaux, gouttières et descentes en zinc est très dégradé et entièrement obsolète.

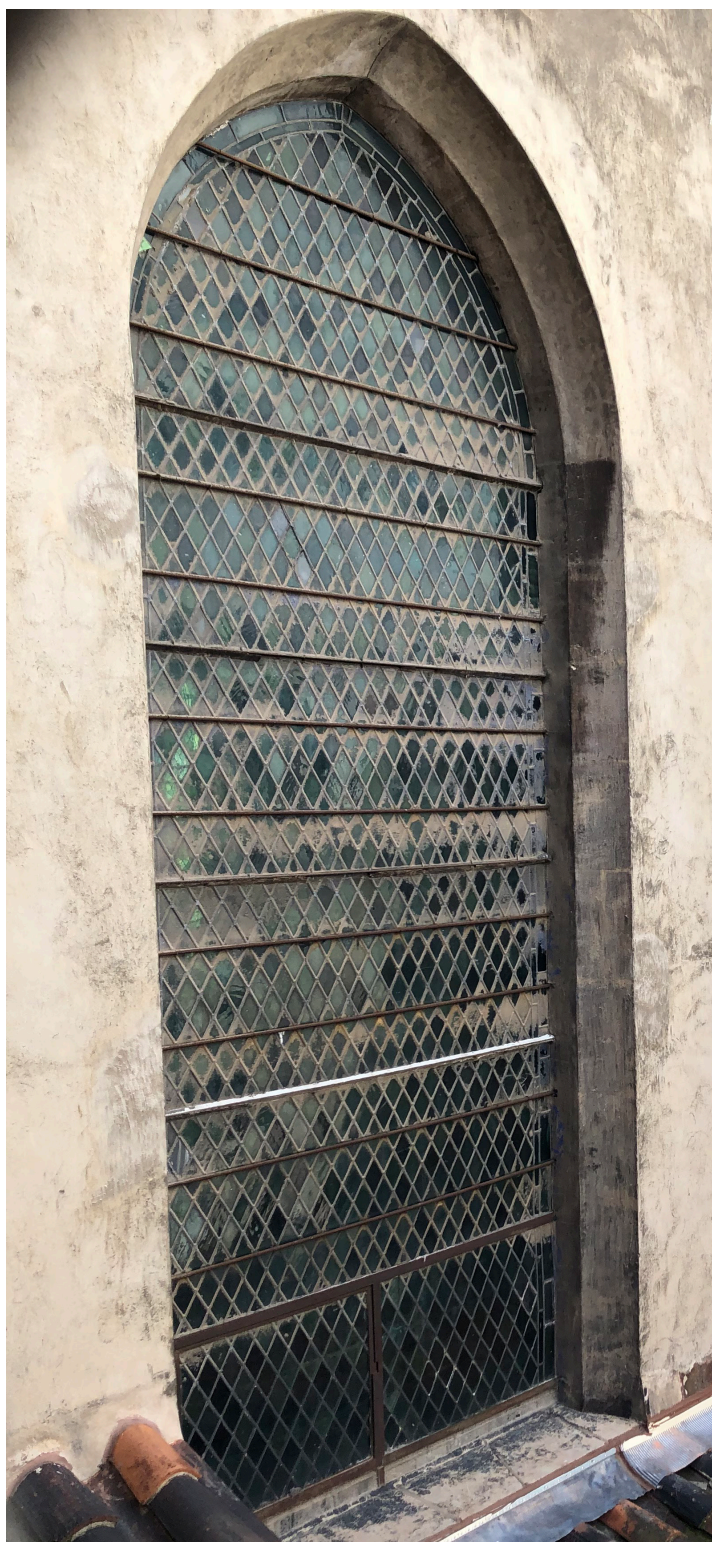
enduits chargés d'humidité, absence de protections sur les contreforts, infiltrations au droit des appuis de vitraux, vitraux: corrosions des fers et lacunes ponctuelles

Etat de conservation des vitraux

La repose des panneaux comprend la réfection des bains de mastic sur les fers structurels, et les calfeutrements intérieurs et extérieurs au mortier

Le projet prévoit également la fourniture et pose de raquette de protection grillagée en acier inoxydable brossé sur ossature tubulaire.

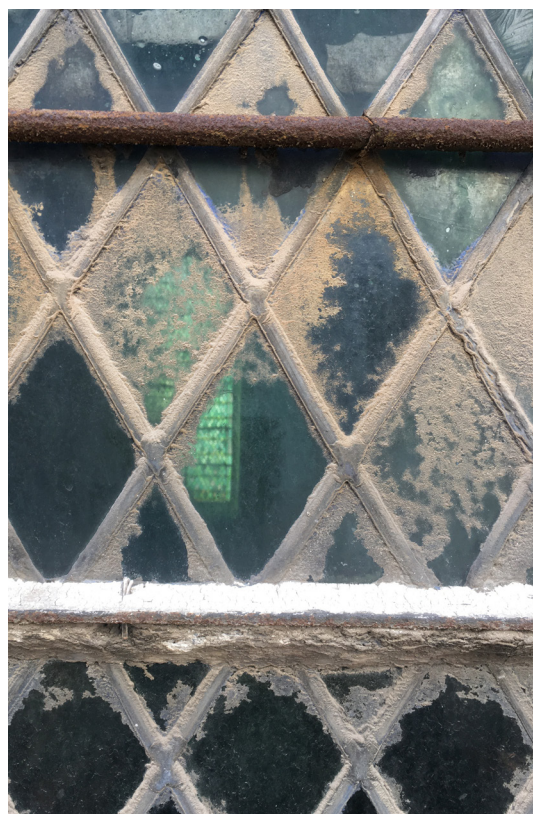
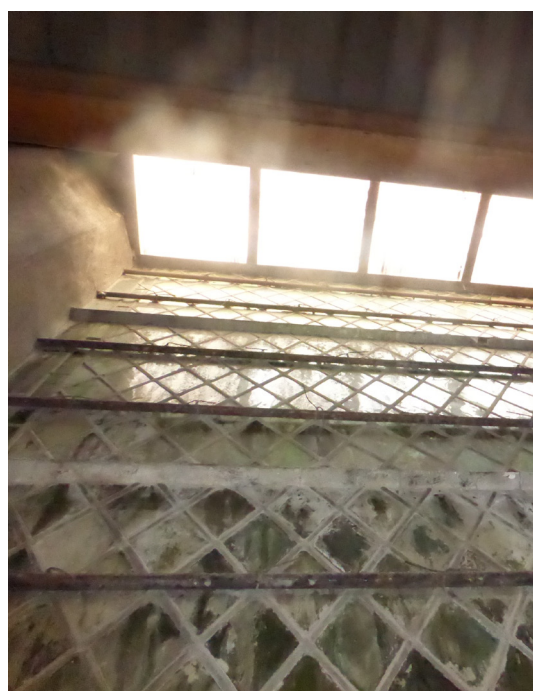
**Jonction entre la toiture
de la chapelle Nord et le vitrail**

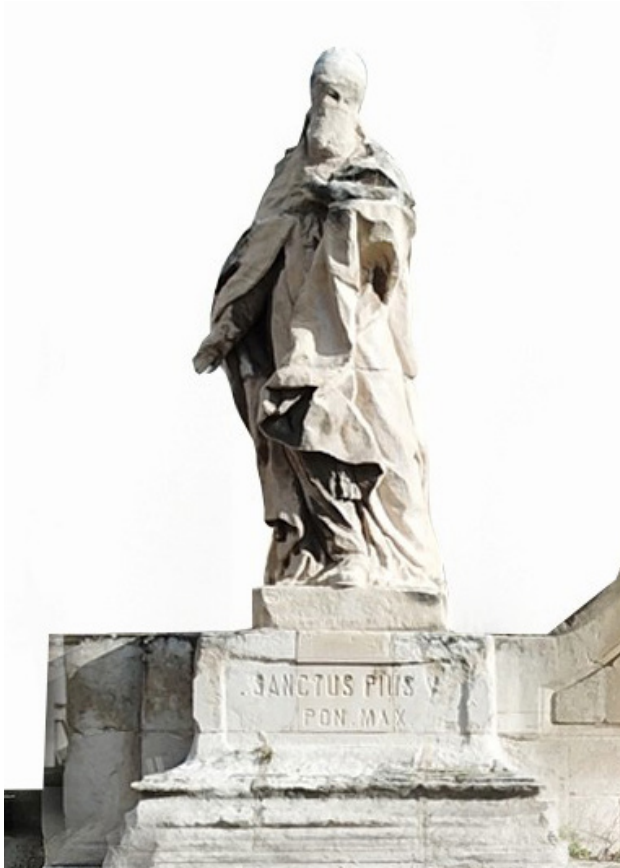
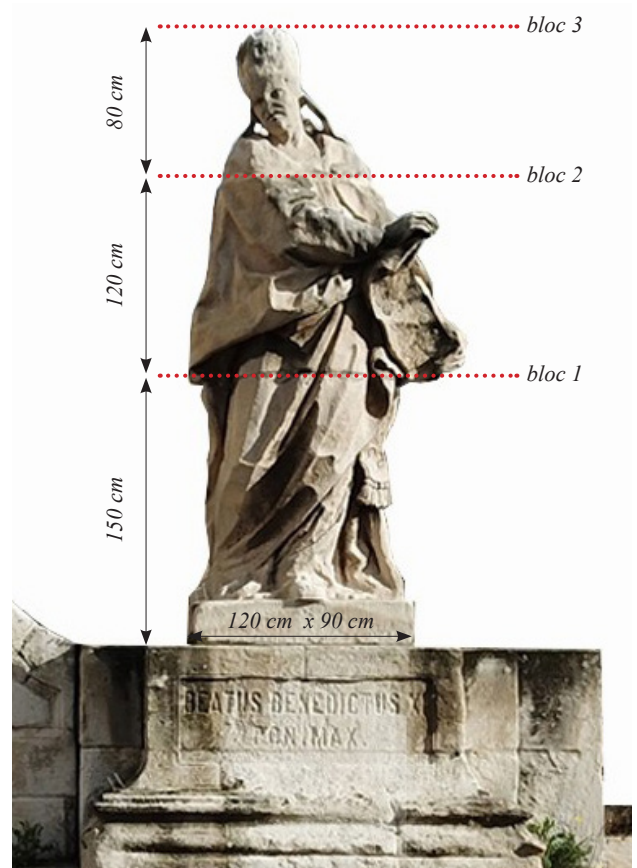
Angle Nord, Pape Pie V

Angle Sud Pape Benoît XI

Les deux statues, taillées sur trois blocs de pierre, présentent un état de dégradation lié à leur exposition aux intempéries et à l'usure courante du temps.

On observe une érosion importante de la pierre, en particulier au niveau des visages et des mains. La présence de croûtes noires est localisée dans les interstices des drapés. On ne relève pas de désordres structurels ou de fissures apparentes. La géométrie des blocs massifs et leur empilement ne présente pas de déséquilibre ni de risque de chutes.

- Pré-consolidation des parements par pulvérisation de solution de silicate d'éthyle
- Essais de nettoyage pour définition du protocole
- Nettoyage par cataplasmes à la pulpe de cellulose chargée en carbonate d'ammonium et permettant de transformer le sulfate de calcium, responsable des croûtes noires en sulfates d'ammonium, sel très volatile et facilement éliminable par simple rinçage et brossage doux (nettoyage à confirmer)
- Colmatage des fissures, par micro mortier, injection de coulis à la seringue, collage par point des zones en danger de chute par application de résine époxy et, si nécessaire, à l'exécution de micro goujonage en fibre de verre
- Mortier pour solin en mélange de poudre de pierre et chaux et résine acrylique
- Traitement biocide et brossage à l'eau claire des restes biologiques traités.

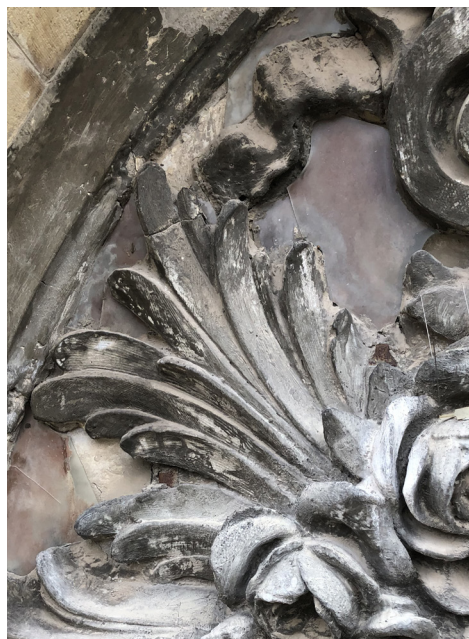
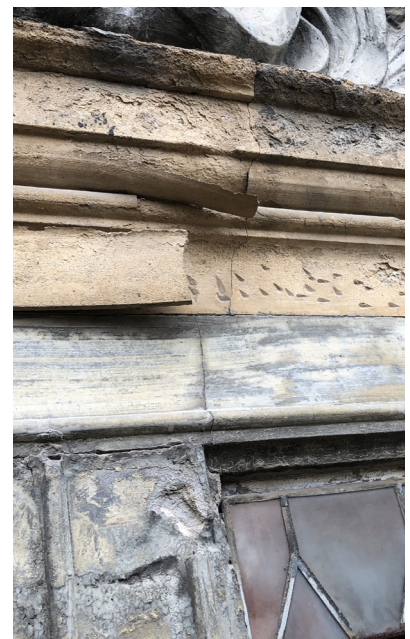
Photos état des lieux de la fausse menuiserie en ciment et vitrail

L'ensemble est dans un état très dégradé, avec des fissures importantes et une altération de la matière.
