AUTOROUTE A507 – L2 Marseille

**Récolement géotechnique
Ste Marthe : Tranchée couverte**

CHANTIER : L2 NORD – Tranchée couverte de Sainte Marthe

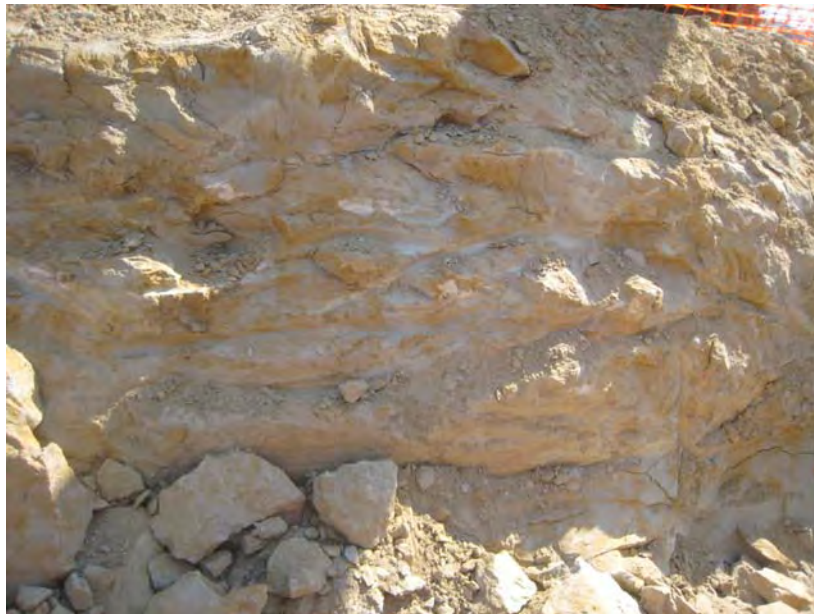
- Des marnes sableuses beiges compétentes aux pendages variables dans la partie Ouest de la zone :

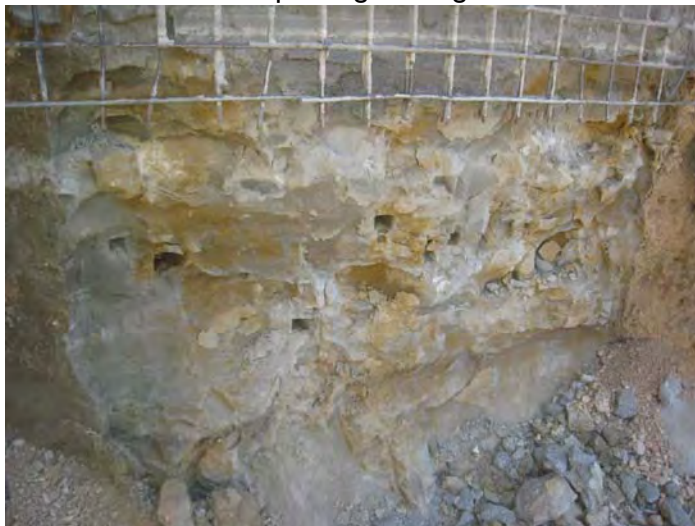
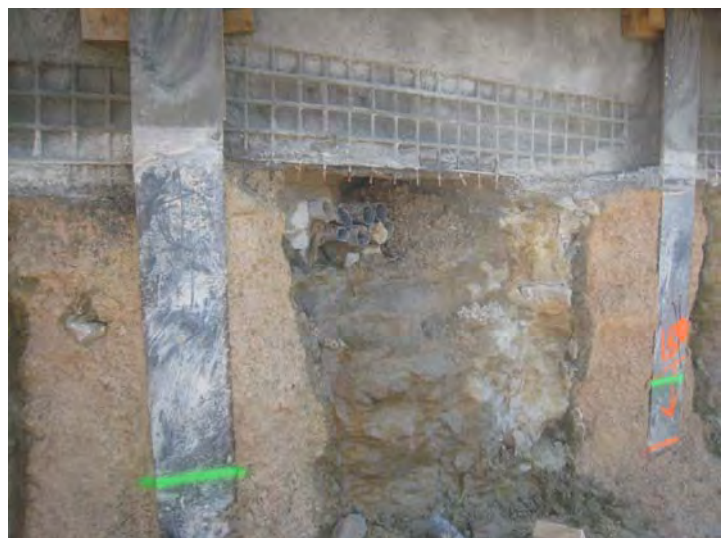
- Des marnes plus argileuses grises dans l'ailette :

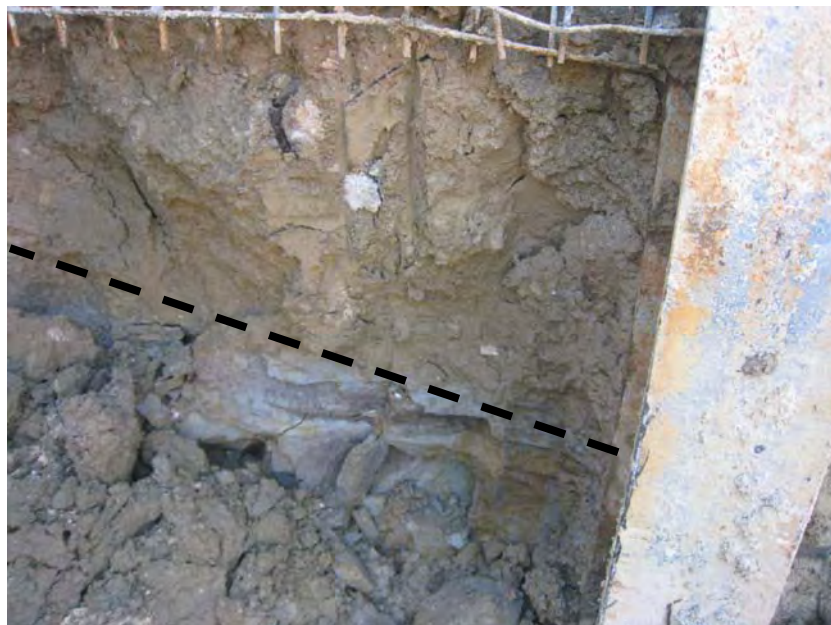
La paroi Est de cette partie comprend également une hauteur de matériaux anthropiques mélange d'alluvions et de remblais au-dessus de marnes bleutées d'assez faible compacité :

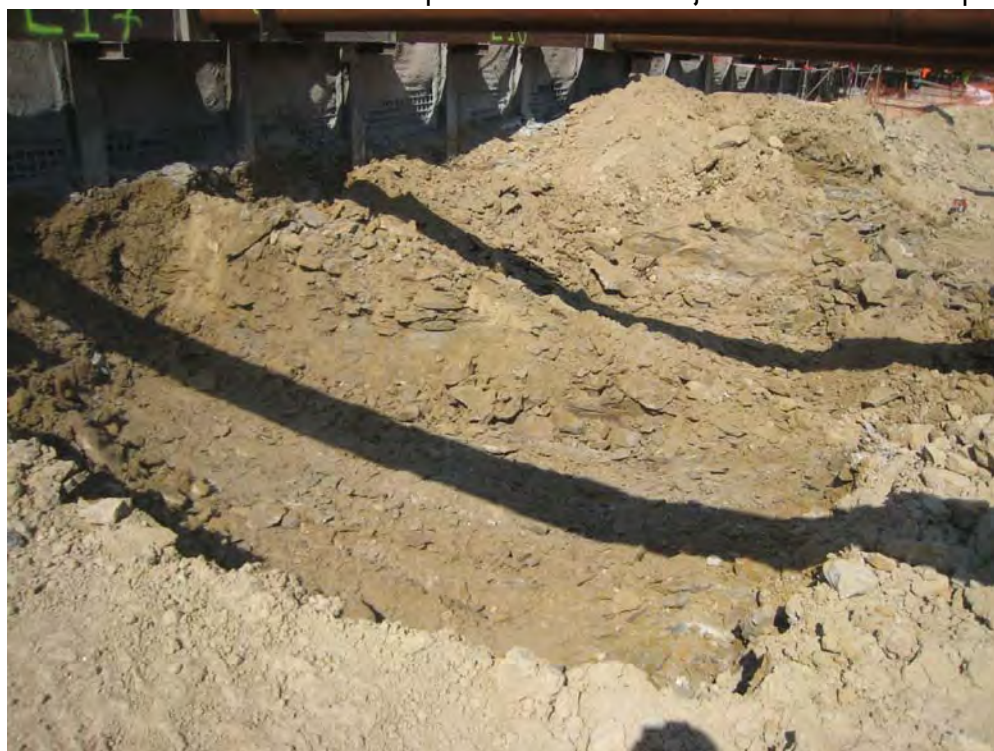
- Les premiers terrassements du fond de la partie Est ont mis aux jours des terrains compacts :

Toutefois, il est probable qu'on retrouve les mauvais faciès de l'Est de l'aillette sur la paroi Nord de cette partie.

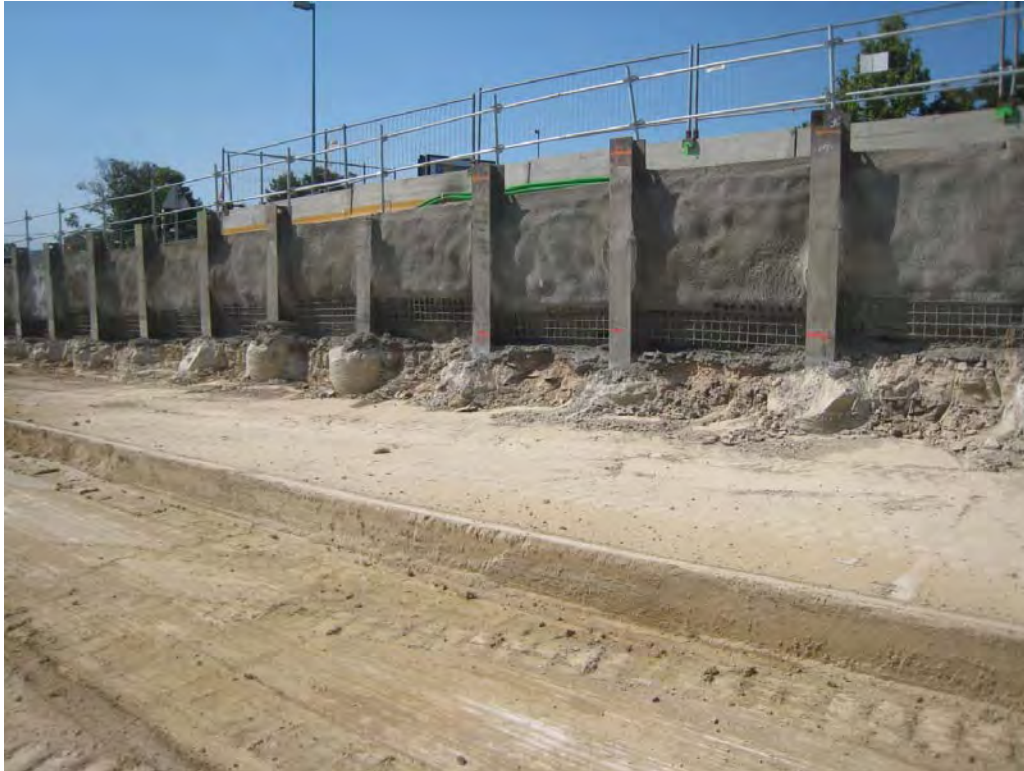
Le fond de fouille et les parois montrent des marnes sableuses ocre très compactes :

Le profil en long géotechnique retenu pour cette zone montraient plutôt des remblais ou alluvions sur encore une certaine hauteur sous le niveau de dalle.

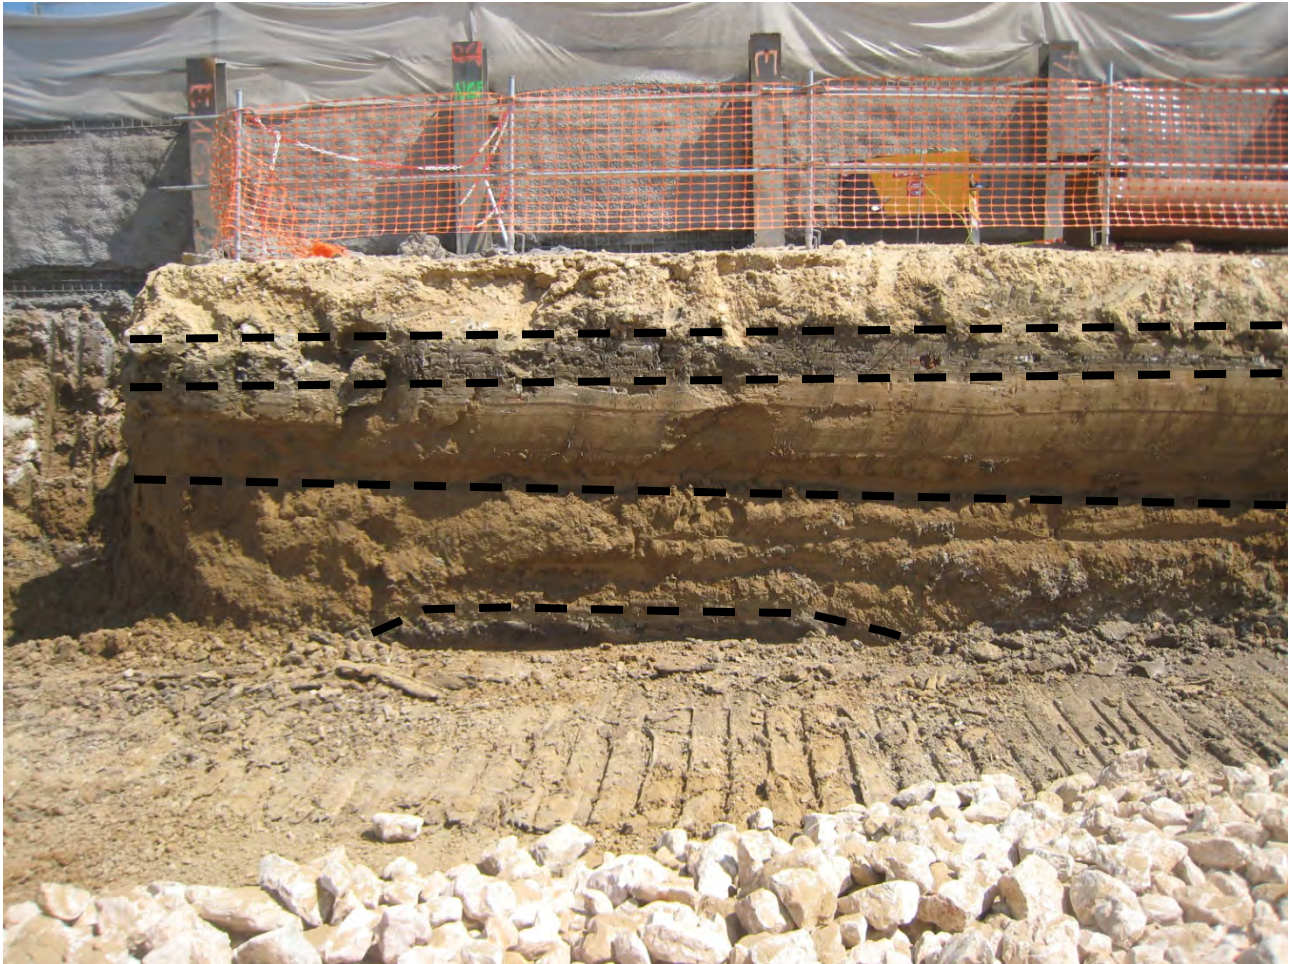
La lithologie de cette zone présente des interfaces sub-horizontales avec de haut en bas : des remblais (routiers ?), des limons à argiles noires, des limons bruns, des alluvions sablo-argileux marron et des marnes argileuses noires peu compétentes lorsqu'elle sont humides.

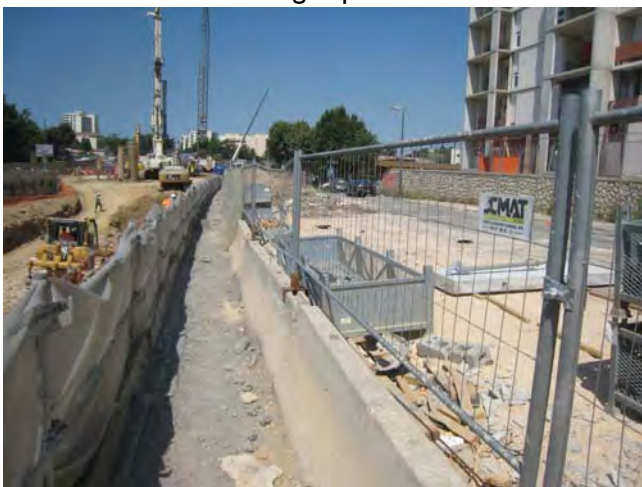
En amont des parois(zone d'influence des parois), on trouve une structure de chaussée au Nord et une bande de terrain nue longée par une tranchée drainante au Sud :

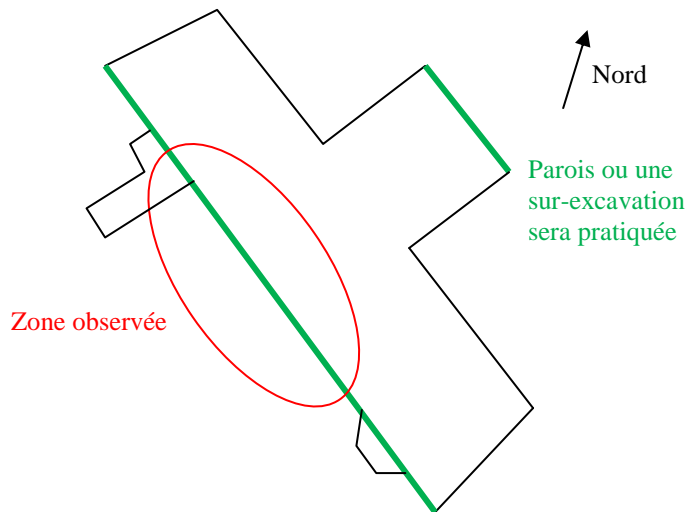
Au moment de la visite, les terrains en présence n'étaient observables que sur une partie de la paroi sud de la zone :

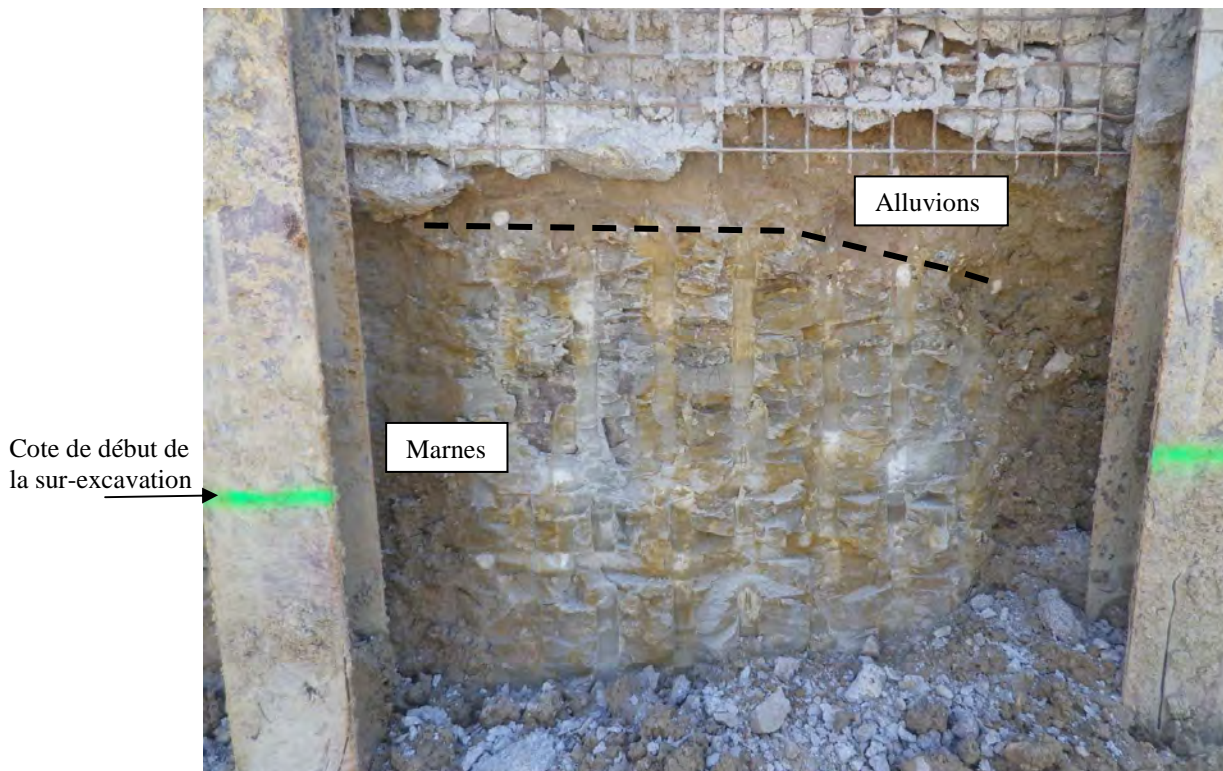
Leur observation a montré un faciès régulier de marnes argilo-gréseuses grises avec parfois la présence d'une couche d'alluvions au-dessus :

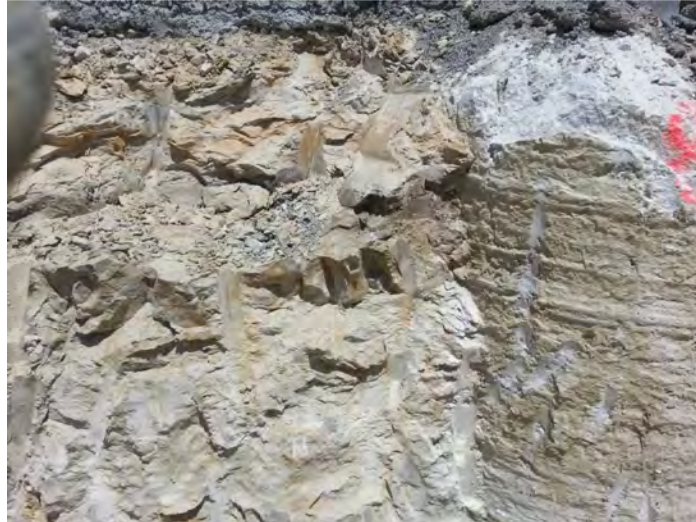
Les parois ont révélé un faciès globalement marneux de bonne compacité sur la paroi Nord :

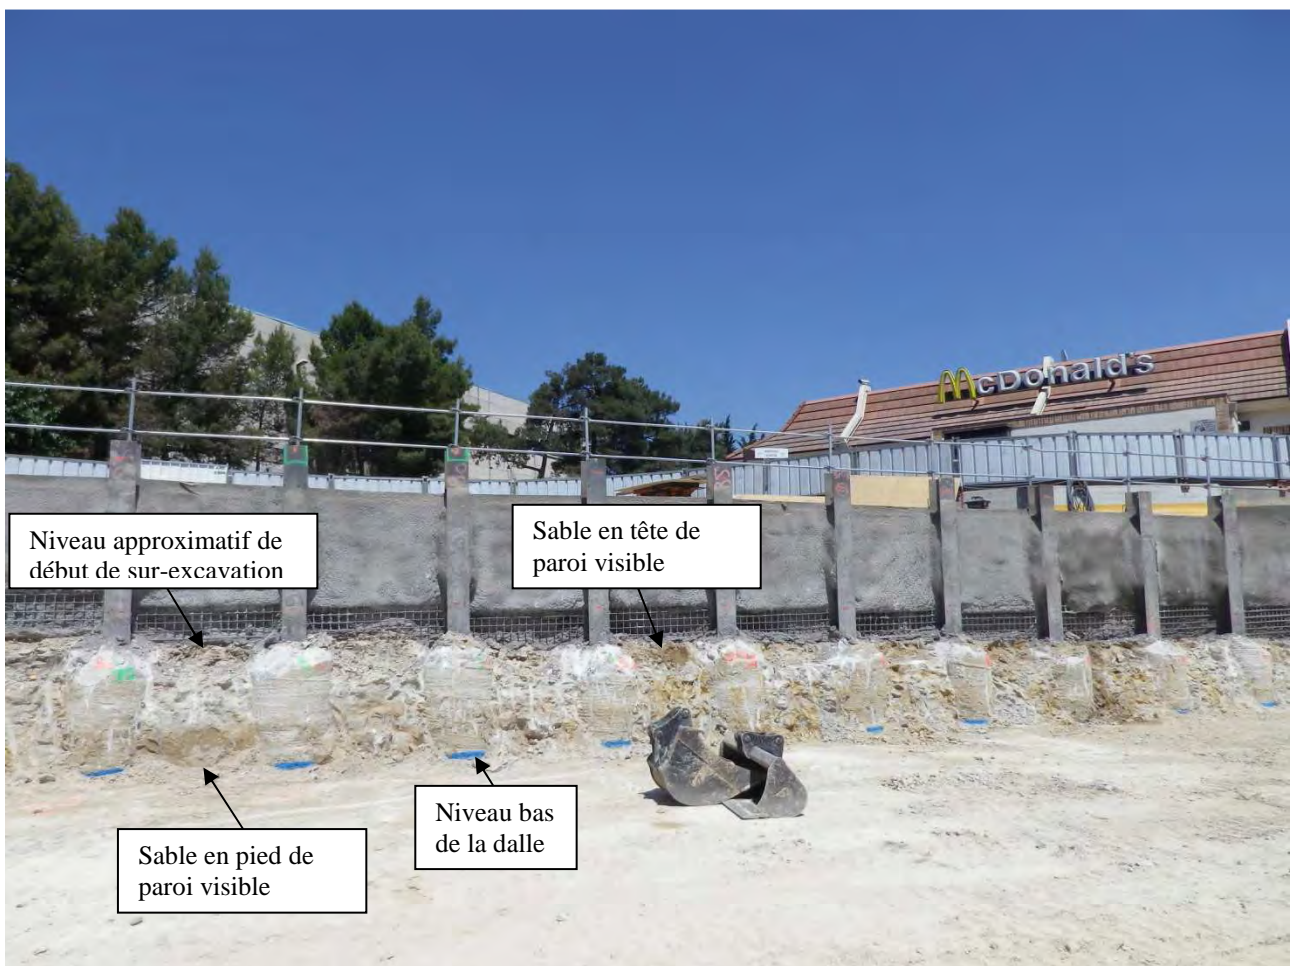
Toutefois, des poches de sables ont pu être observées :

- Au niveau du fond de fouille, entre les pieux E95-24 et E95-27 (20 à 50 cm)
- Sous le ferrailage visible, entre les pieux E96-02 et E96-08 (environ 40cm d'épaisseur).
- Sur toute la hauteur des pieux dégarnis entre les pieux E97-04 et E97-07

Lentille de sable plus
ou moins humide

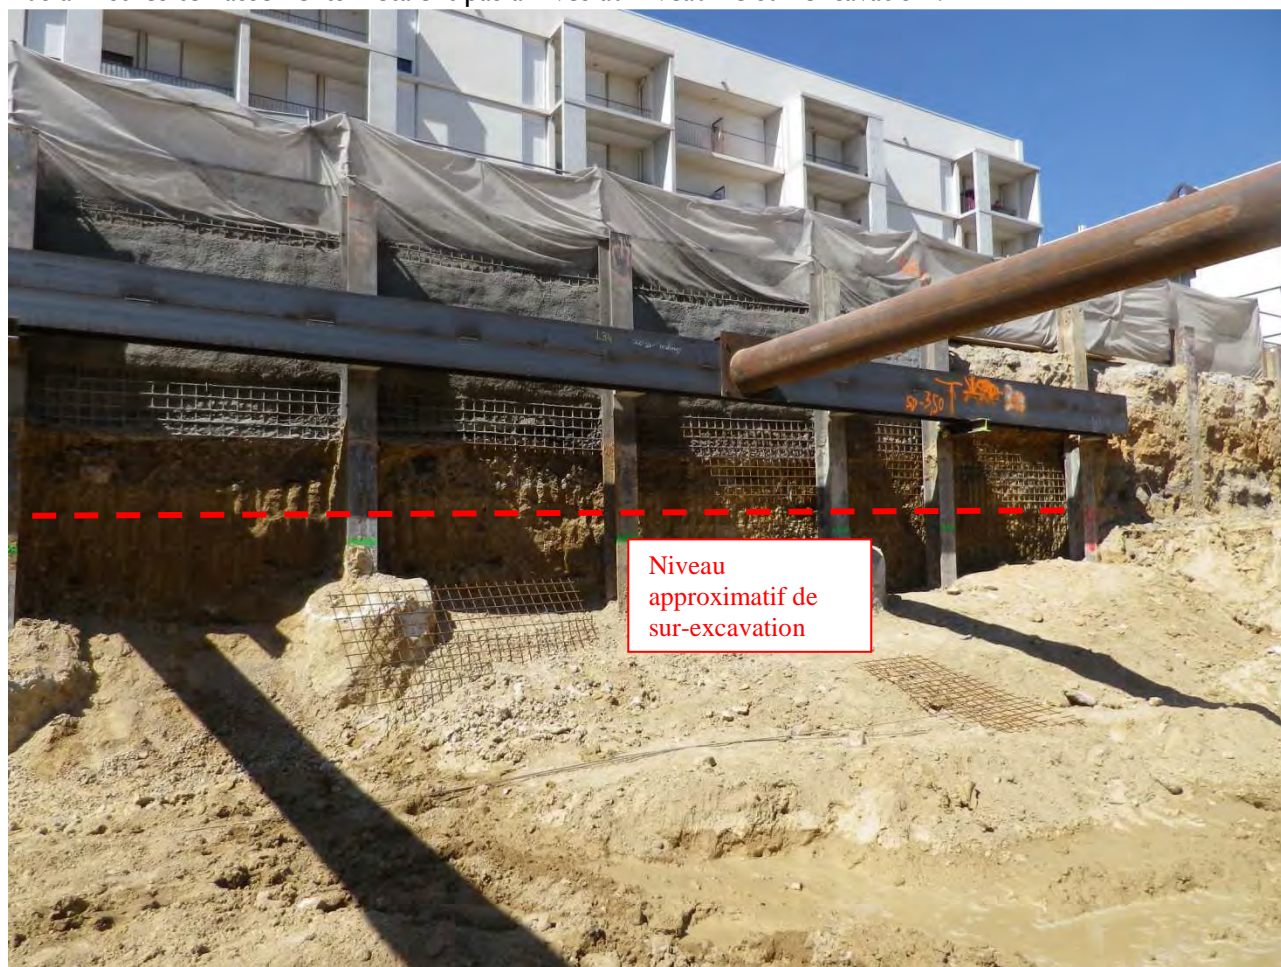
Plus à l'Est les terrassements n'étaient pas arrivés au niveau de sur-excavation :

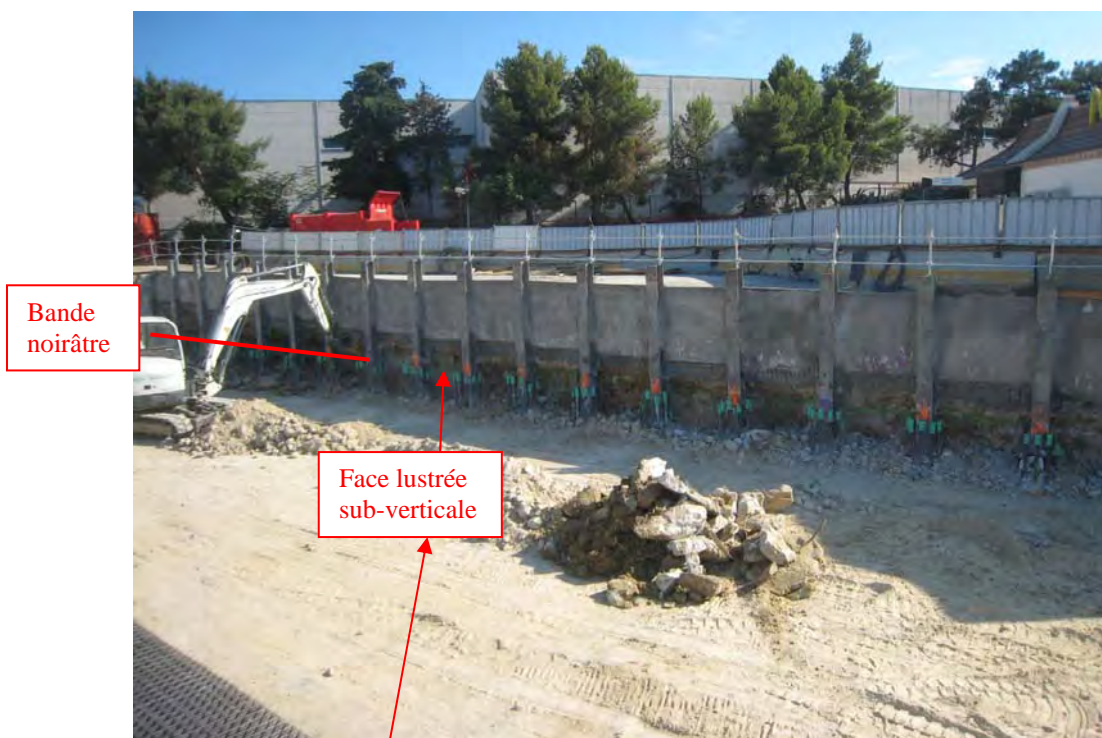
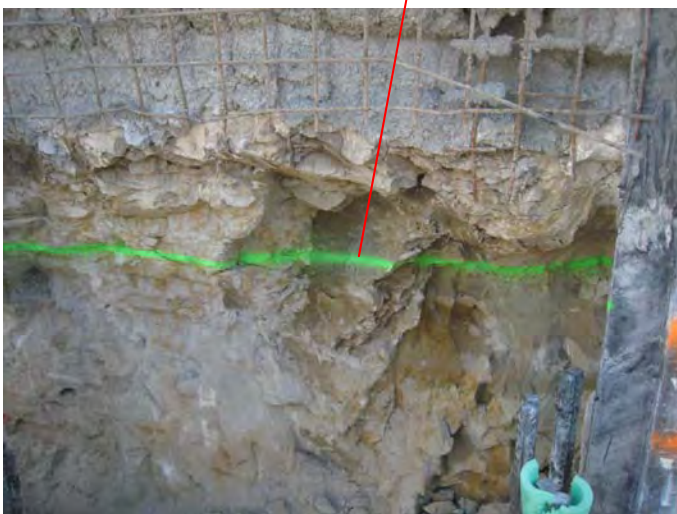
Les sur-excavations ont été réalisées et la paroi présente un faciès marneux beige très compétent mais présentant tout de même une bande subhorizontale noire plus argileuse pouvant constituer une couche de glissement. Cette bande se retrouve entre les pieux E95-21 et E96-01, environ à mi-hauteur de la partie excavée.

Une face argileuse lustrée sub-v verticale d'azimut N30 a également été repérée entre les pieux E96-02 et E96-03.

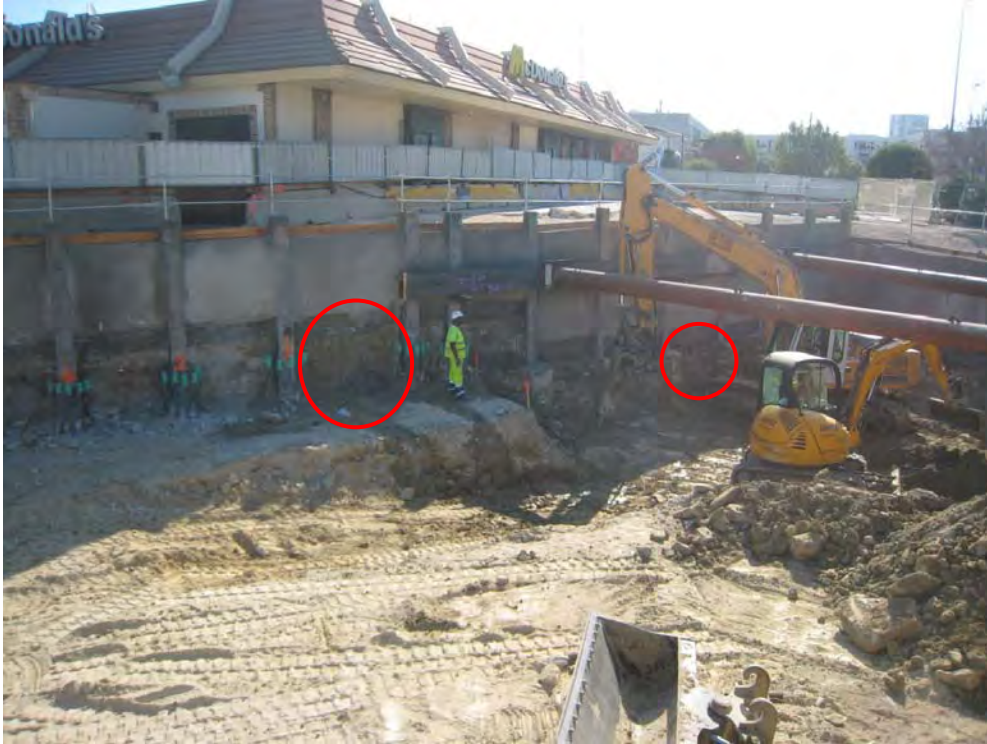
Une importante venue d'eau se fait sous le coin du Mc Donald (entre les pieux E96-I2 et E96-I3). Une autre a été repérée entre les pieux E97-03 et E97-04. Cette dernière semblaient présenter des traces d'hydrocarbures.

Au-delà du pieu E97-04, malgré le terrassement plus important que lors de notre dernière visite, le faciès reste sableux.

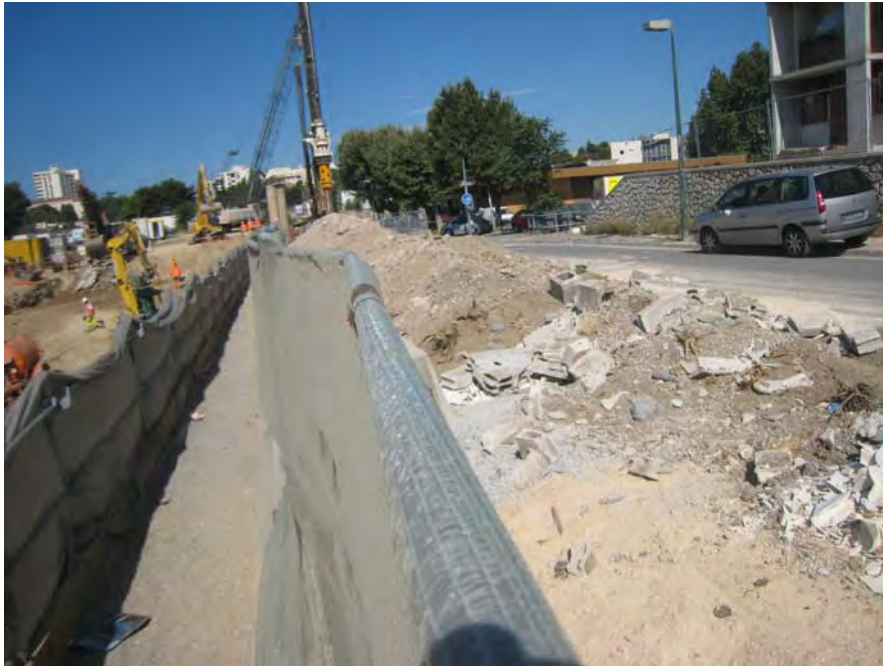
- La projection de béton fibré après excavation semble efficace et devra être poursuivie.
- Injecter les cavités repérées avec du béton.
- Faire attention de bien respecter le recouvrement des treillis soudés (2 mailles de recouvrement)
- Un tas de déblais provenant d'un autre chantier se situe juste en amont la paroi :

La surcharge apportée par ce talus est défavorable pour la stabilité des sur-excavations (et de la paroi en générale). Il conviendrait donc qu'il soit évacué au plus vite.

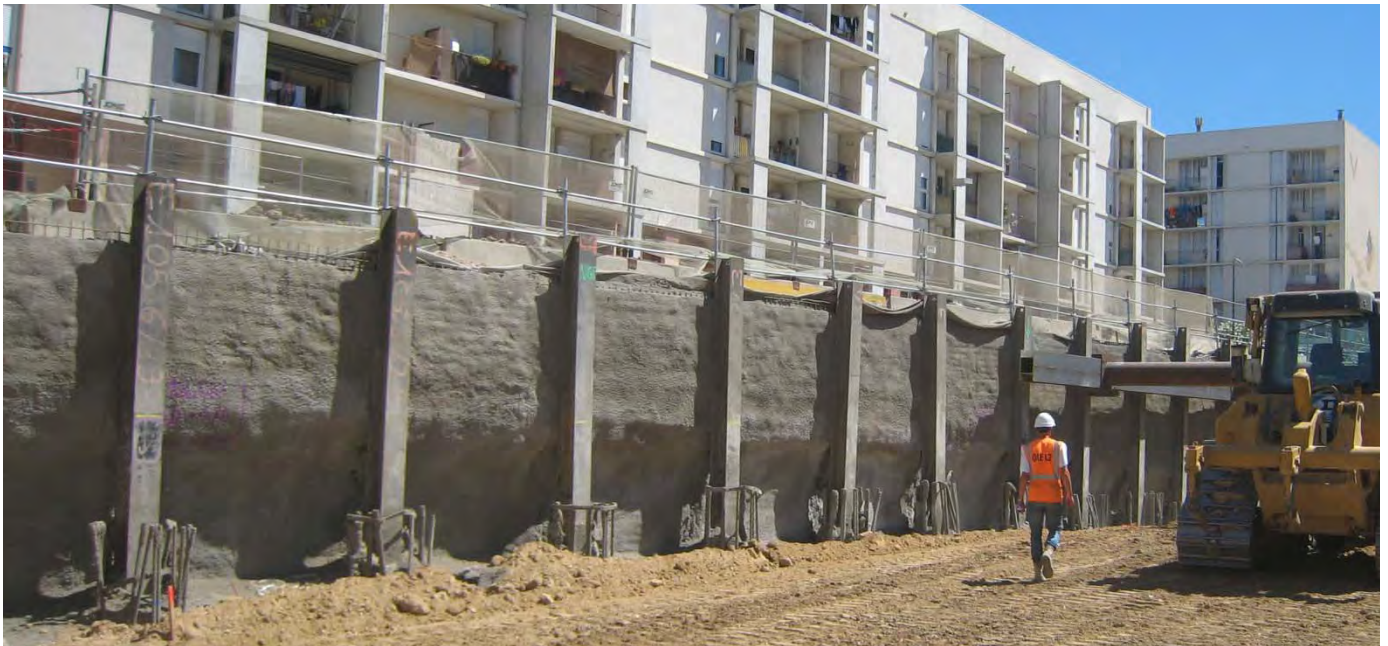
La zone de stockage des terres à l'arrière de la paroi a été déposée.

Sur la partie Est, des décollements de parement en béton projeté sont visibles. Ces décollements semblent coïncider avec de la fissuration horizontale au niveau de poutre de liaison voûte/paroi classique.

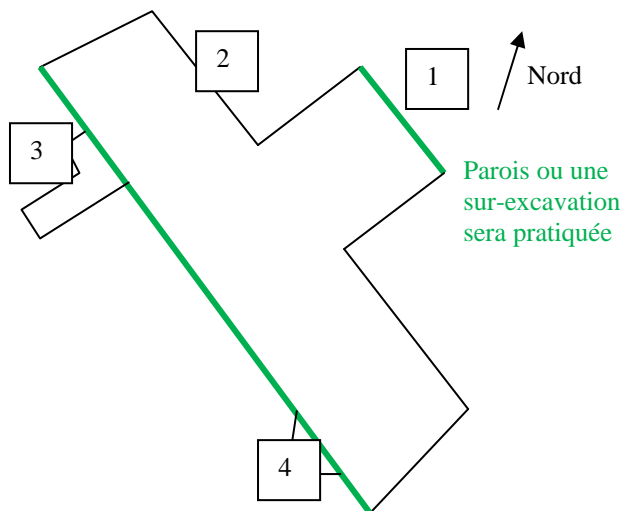
Au moment de la visite, les terrains en présence n'étaient observables que sur une partie de la paroi sud de la zone :

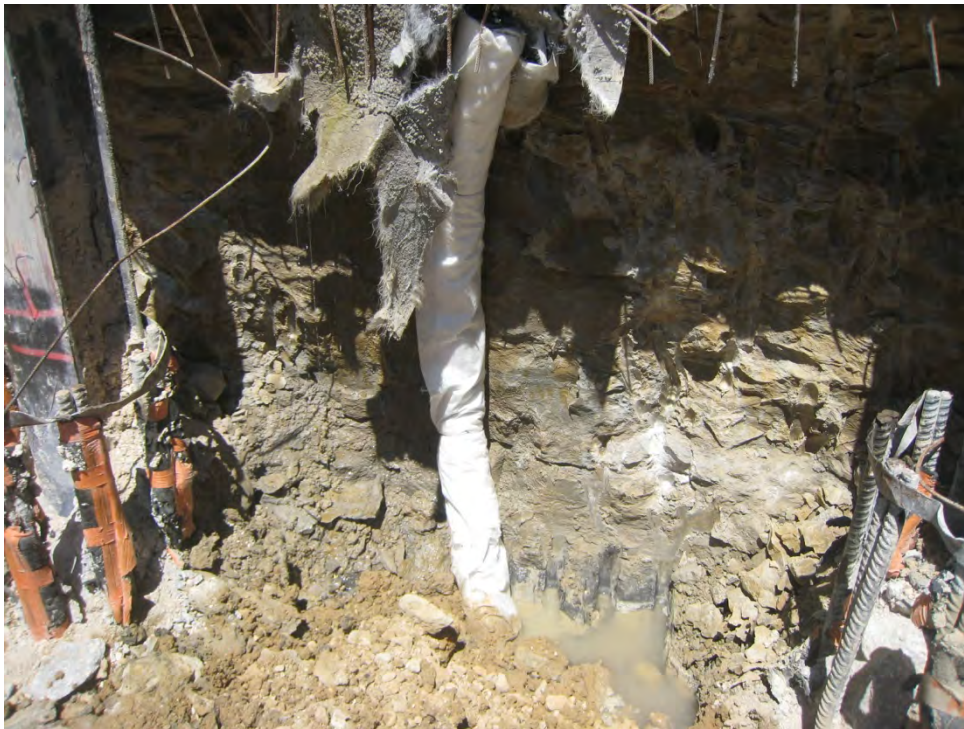
- I. La surexcavation en partie Nord était en cours. Une importante arrivée d'eau était visible. L'eau circulait sur les marnes grises à noires. Aucun pendage n'était toutefois visible. L'arrivée d'eau va être obstruée (vraisemblablement due à un cheminement au travers de fourreaux existants). Le reste de la paroi apparaissait sain et constitué de matériaux compact (marnes sableuses à argileuses grises ocres).

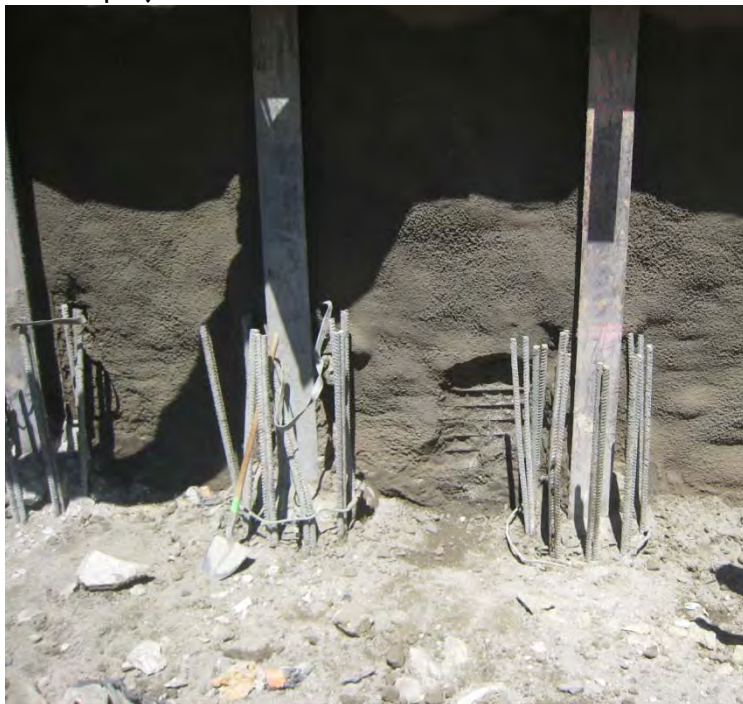
2. Une venue d'eau est identifiée également dans cette zone. Cette venue a généré le décollement d'une plaque de béton projeté. Un drain est à mettre en œuvre dans cette zone.

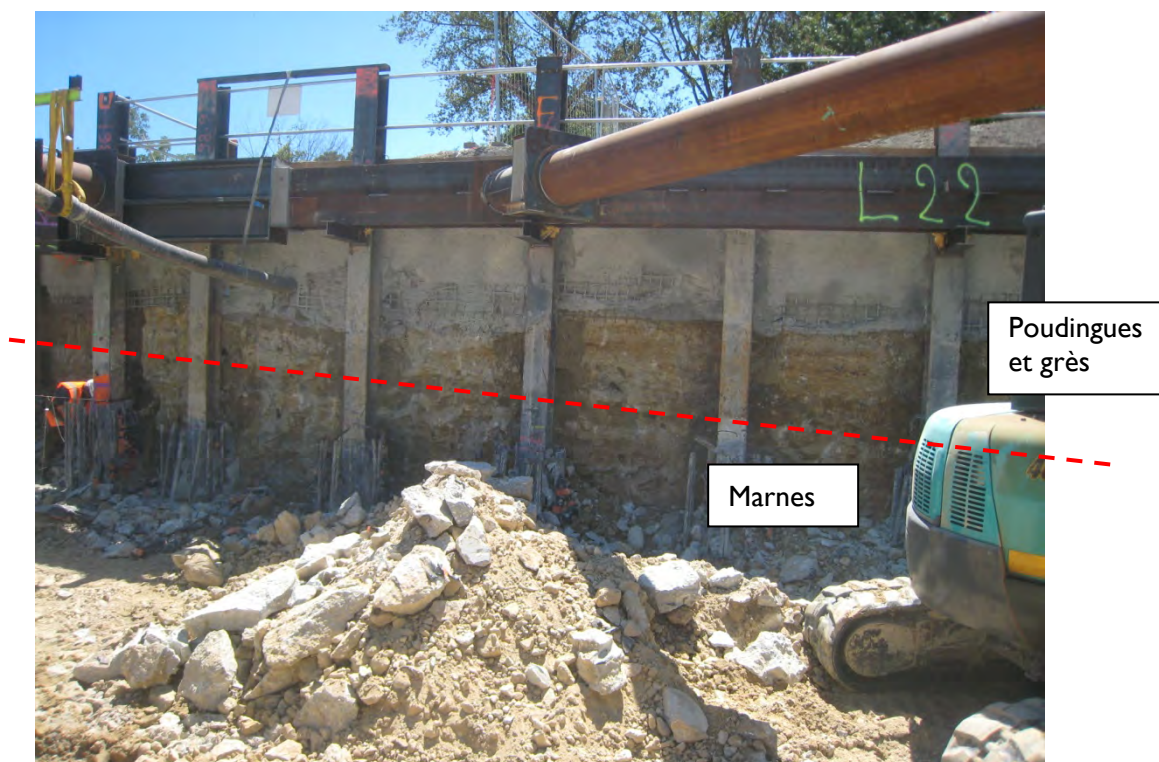
3. Sur cette zone, les fronts de taille visibles montrent :
- a. En partie supérieure : du poudingue avec des transitions en micropoudingue voir grès
 - b. En partie inférieure : des marnes grises à rouge ocres argilo-sableuses relativement compactes ;
 - c. La transition entre ces faciès présente une pente vers le Nord de la fouille

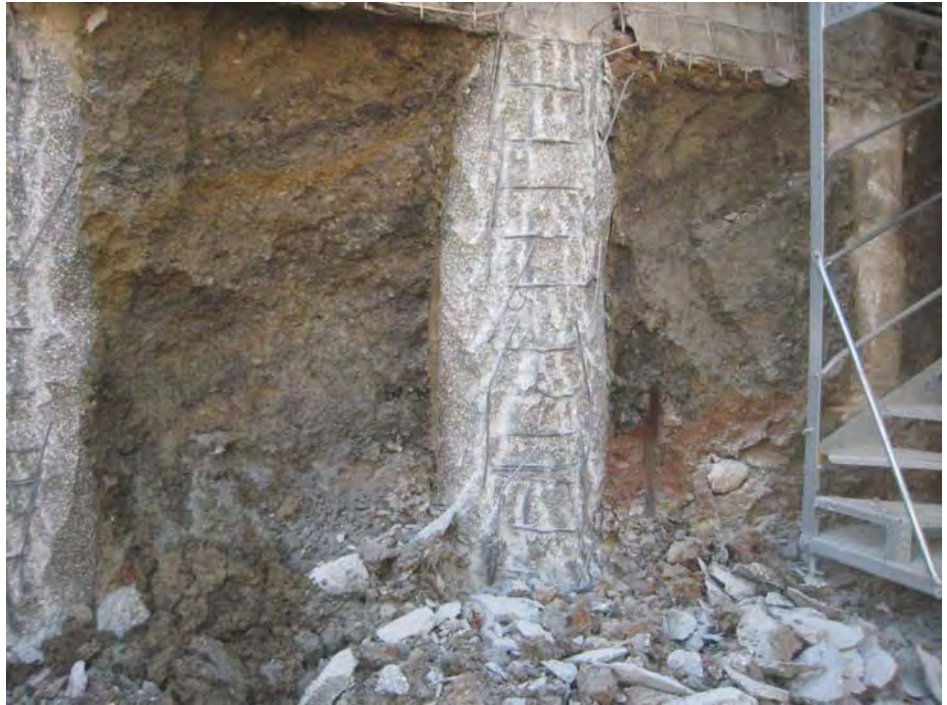
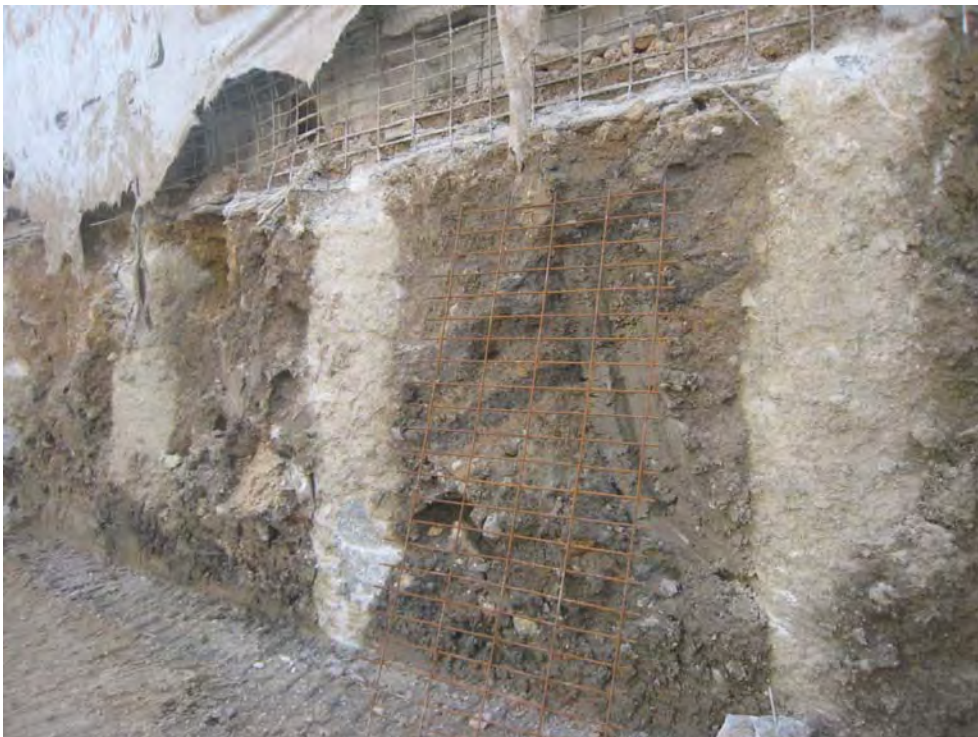
La paroi Ouest montre une alternance de lits pentés à 32° vers le Sud de matériaux argileux à limoneux comportant parfois quelques graves (éléments décimétriques).

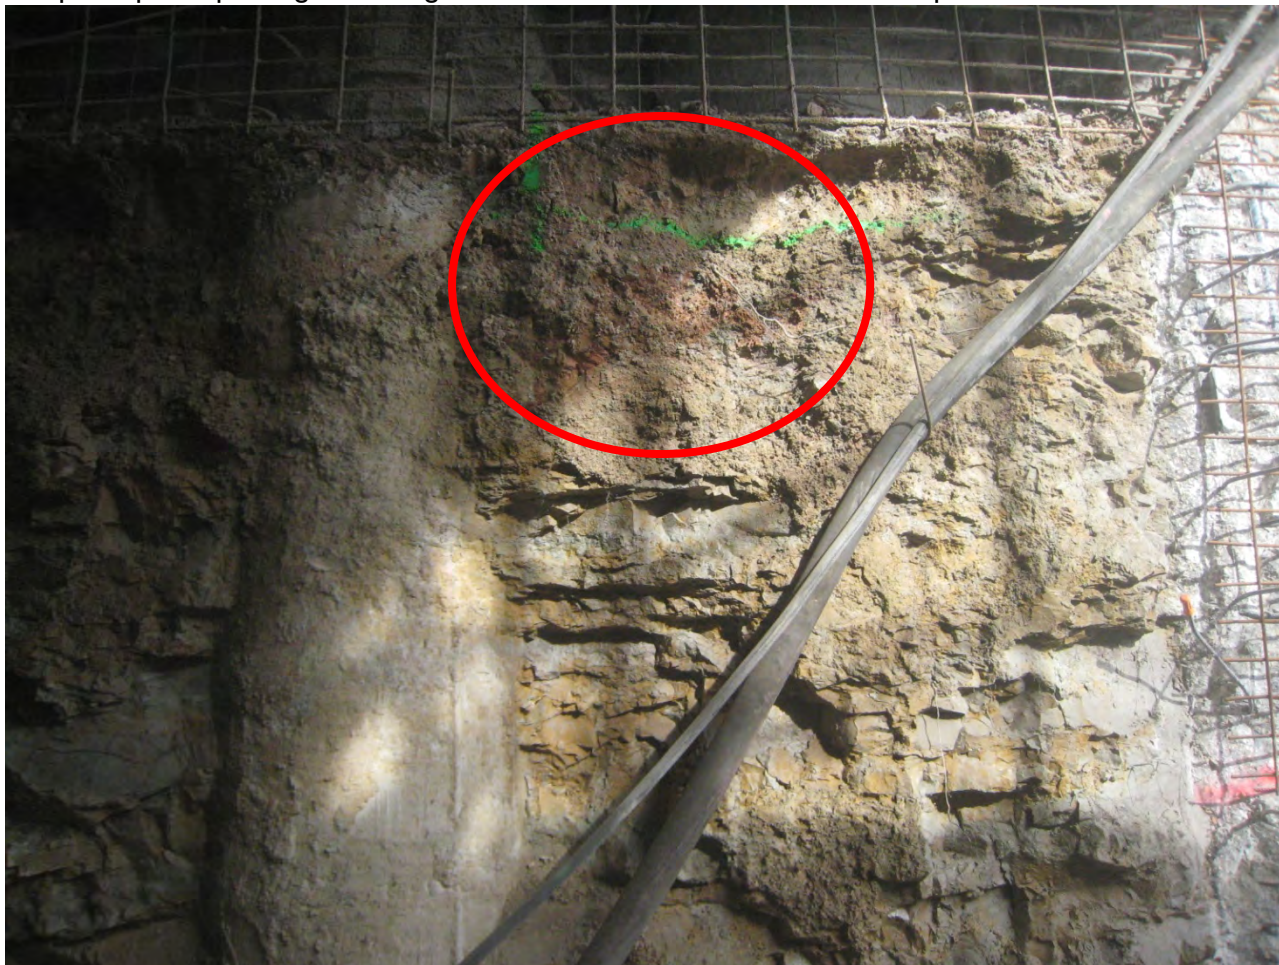
Une petite poche plus argileuse rougeâtre s'observe en tête de la zone où est prévu une niche de sécurité :

Le terrassement de cette niche est prévu en deux phases : Excavation de la partie en surplomb, puis excavation de la partie verticale.

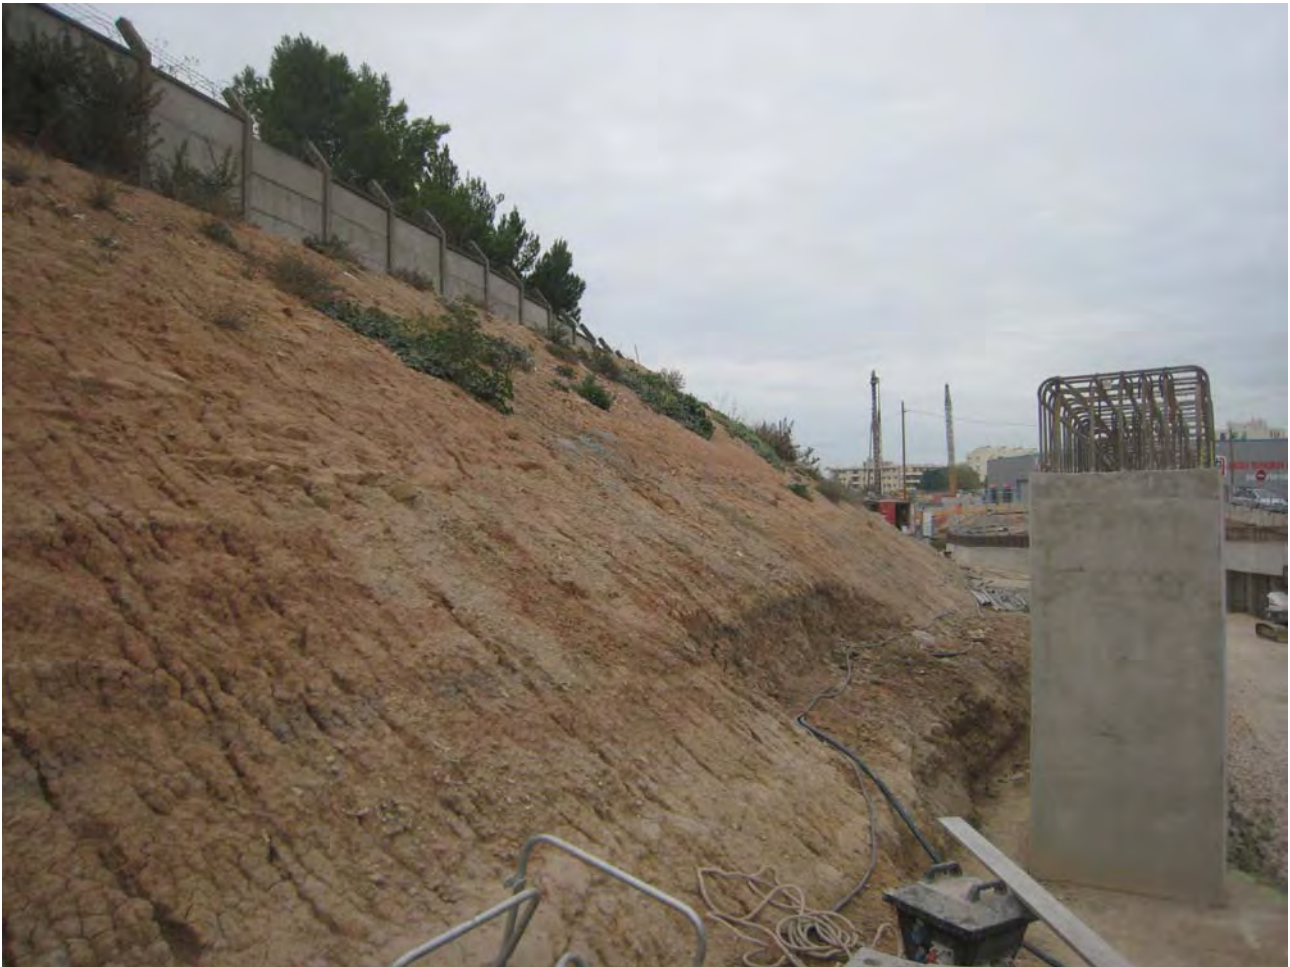
En sortie Ouest de la tranchée, les terrains sont constitués d'alluvions/remblais en majorité. Les marnes sableuses à argileuses ressortent en partie basse. Les talus dressés à 3H/2V n'apportent pas de remarque particulière.

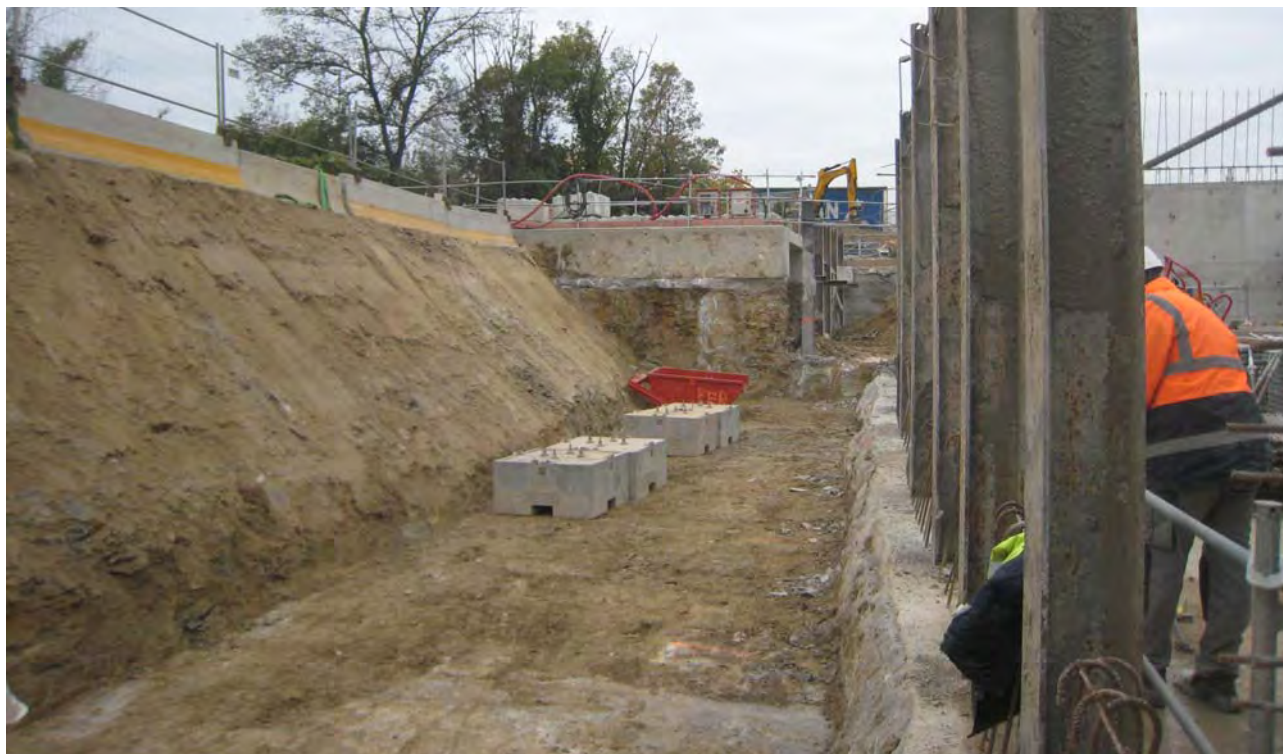
Zone Picon-Paraf :

Un talus provisoire a été réalisé. La pente actuelle est à 1/1. Un front de taille en partie sub-vertical est visible à l'entrée de la zone. Cette zone est à protéger par des bétablocs. Le reste du talus est à protéger par un polyane. Les patins de la grue sont à placer à 3.5 mètres de la crête du talus (position actuelle à reculer de 1 mètre).

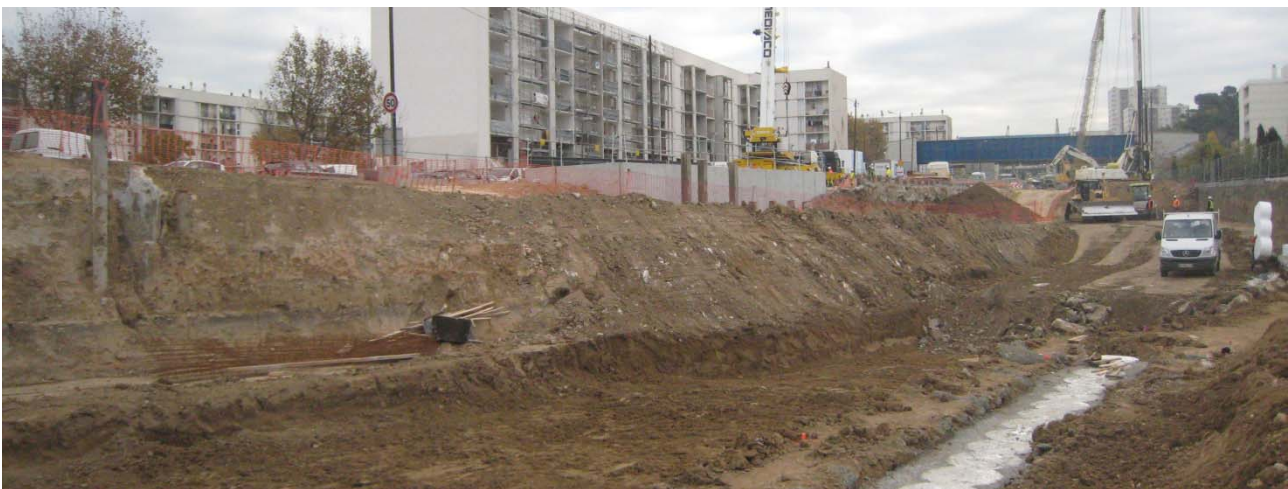
- I. Talus provisoire : cette zone présente des matériaux de type remblais remaniés. La pente est provisoire lors de notre visite. Si le talus devait rester plus de 2 semaines, il conviendrait de l'aplanir par endroit et/ou le protéger.

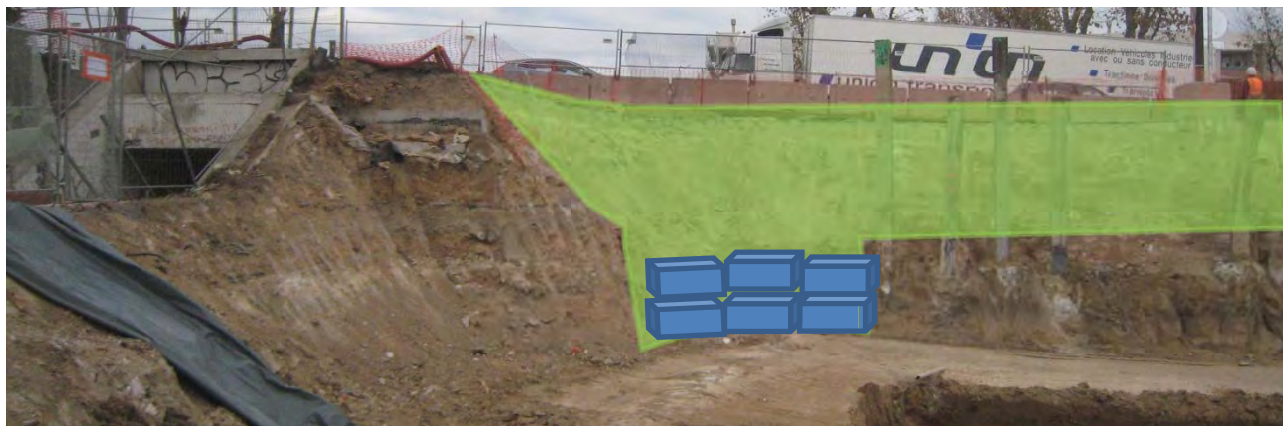
2. Zone raidie :

Les terrains sont des remblais anthropiques. En partie supérieure, ces remblais apparaissent moins compacts mais sont talutés avec une pente admissible. La partie inférieure est pour grande partie butée sur le haut de la paroi berlinoise dont les profilés sont visibles (hors sol). Cette partie inférieure doit être bloquée par des batabloks. La partie supérieure doit être protégée par du polyane ancré en tête et pied. L'accrochage en tête doit permettre d'éviter le passage d'infiltration d'eau sous le polyane. La structure bitumineuse (imperméable) doit être conservée jusqu'au polyane.
