AUTOROUTE A507 – L2 Marseille

**Récolement géotechnique
Ste Marthe : Tranchée couverte**

CHANTIER : L2 NORD – Tranchée couverte de Sainte Marthe

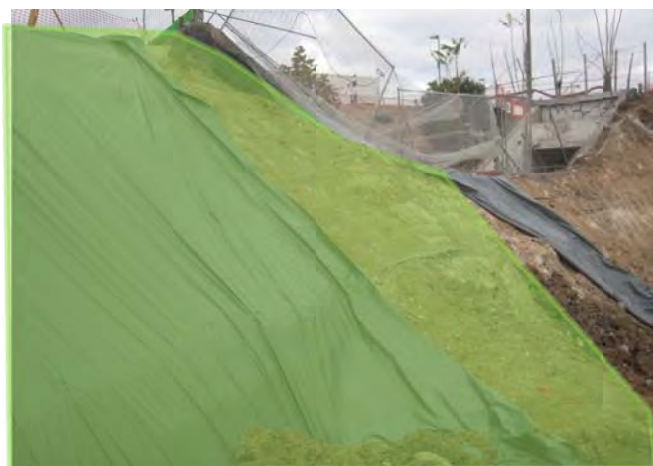
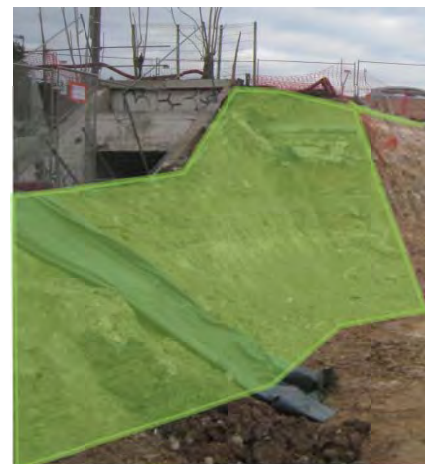
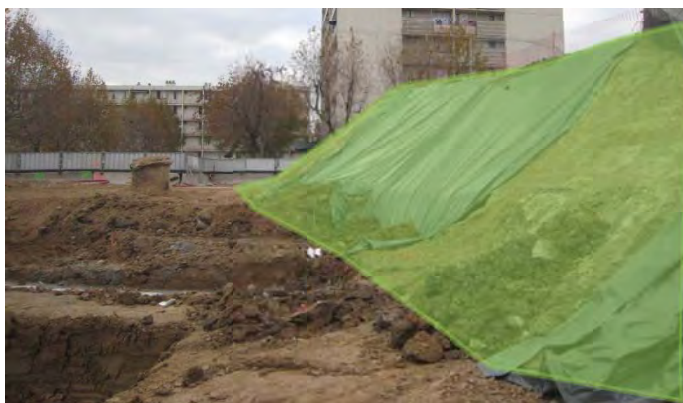
3. Zone avec pente de 1/1 à 3/2 :

Cette zone longe le tunnel existant. Les matériaux sont aussi des remblais anthropiques relativement compacts. Un assainissement existant est également présent en partie inférieure et frette légèrement le terrain.

Dans cette zone, une protection par polyane semble convenable. Il convient toutefois de bien les fixer sur les talus et surtout en crête de façon à imperméabiliser correctement le talus.

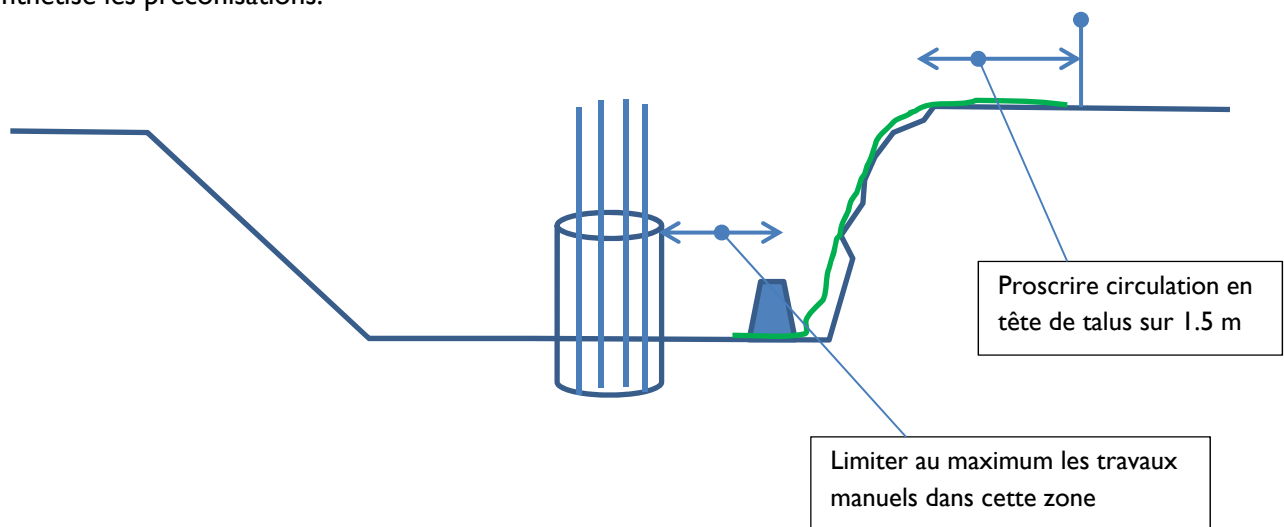
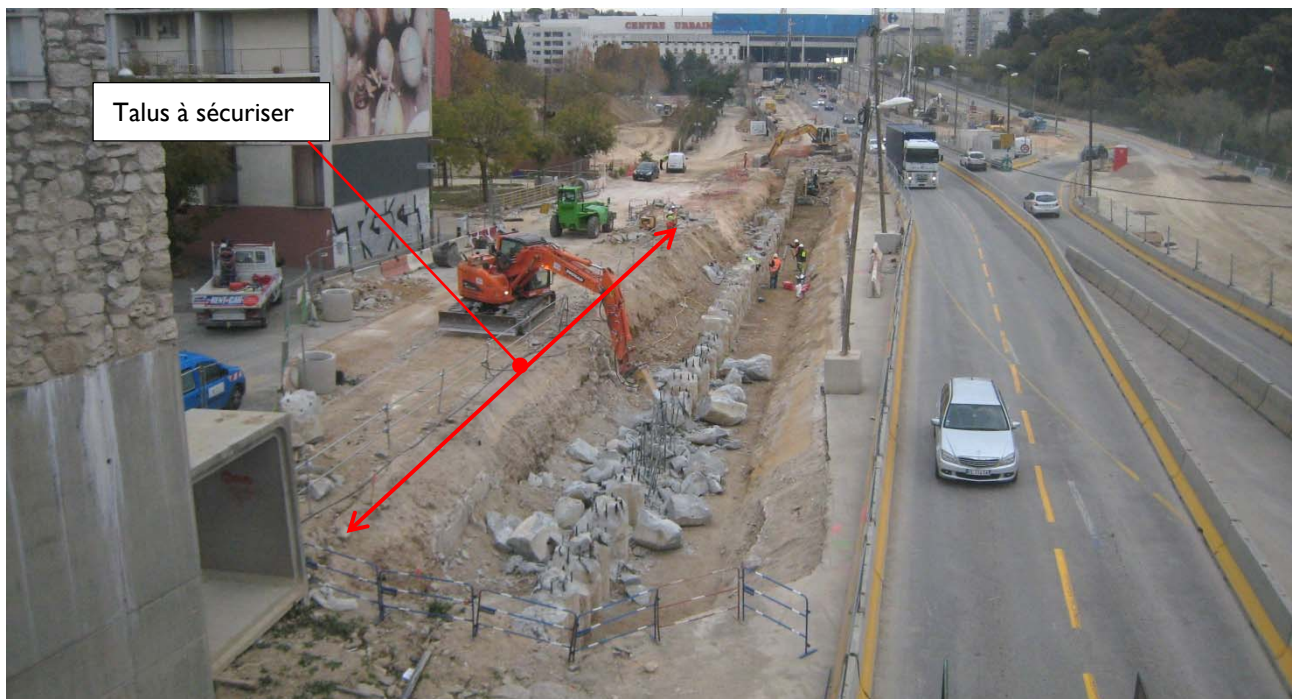
Zone BUSSERINE :

Les têtes de pieux sont en cours de recépage. Les talus créés dans ces zones montrent des remblais anthropiques de faibles cohésion mais relativement bien compacts (une partie importante est constituée par les structures de chaussée).

Les pentes des talus de l'autre côté des pieux présentent des zones sub-verticales. Ces zones sont à sécuriser et protéger a minima des intempéries. Il est recommandé de protéger le talus par un polyane, proscrire sur 1.5 mètre en crête le cheminement piéton et de placer en pied une GBA béton afin de protéger le personnel devant accéder à cette zone. Nous conseillons le minimum d'accès possible de cette zone par du personnel. Les dépôts de matériaux en crête de talus sont à proscrire. Le schéma ci-dessous synthétise les préconisations.

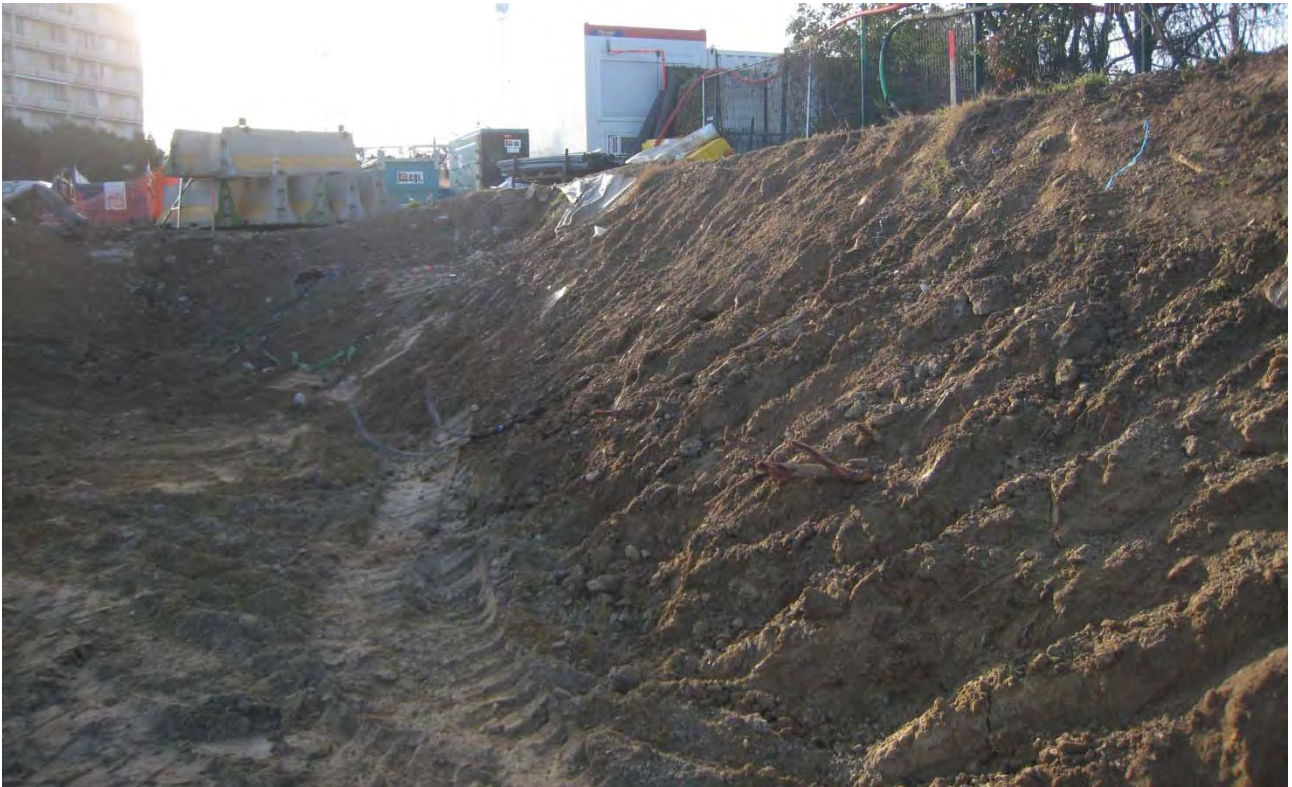
Talus en partie amont

Les matériaux observés sont en partie supérieure du talus sont des remblais argileux compacts avec passages de blocs en partie inférieure.

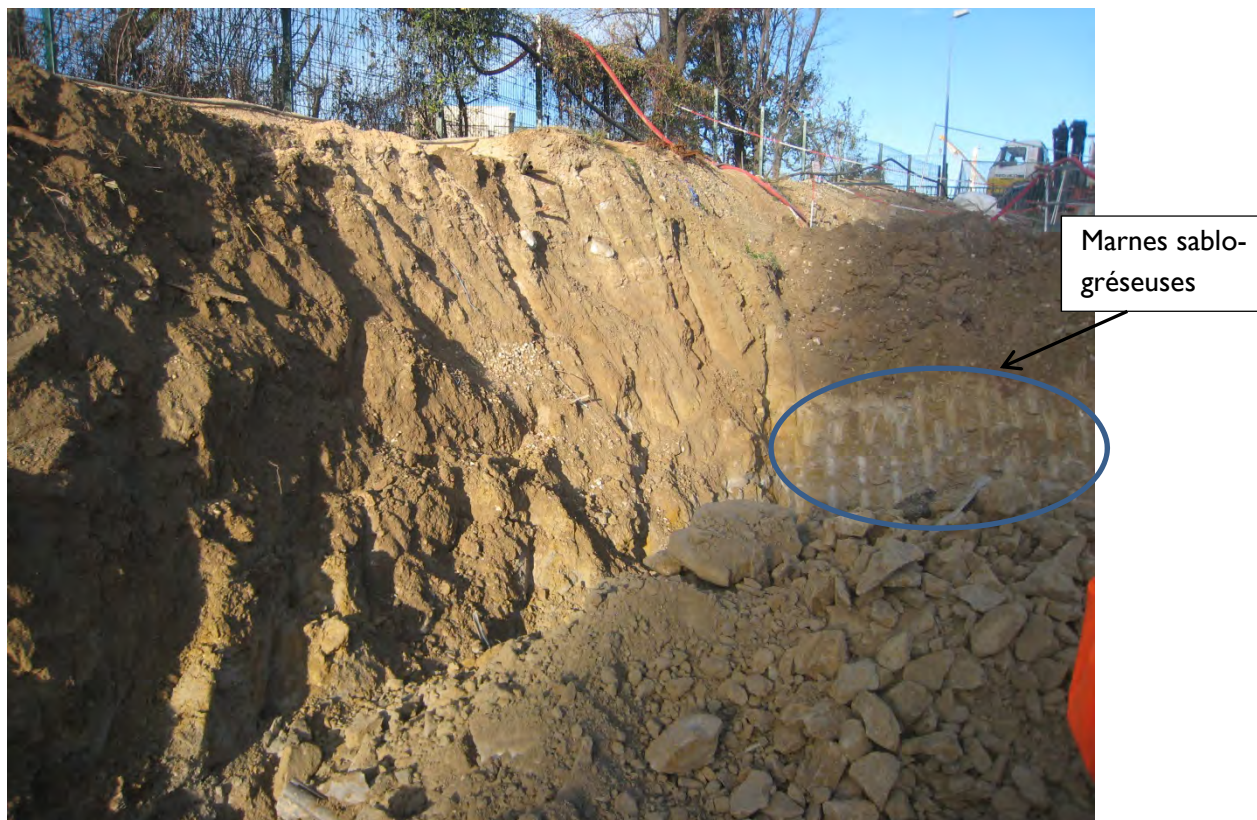
Zone raidie du talus

La deuxième zone présente un raidissement des talus dans l'angle (zone la plus proche du talus SNCF). Dans cette zone, les marnes argilo-sableuses sont présentes en pied de talus. Les réseaux en haut du talus sont à protéger. Il est envisager dans cette zone de descendre le talus jusqu'au niveau des réseaux existants.

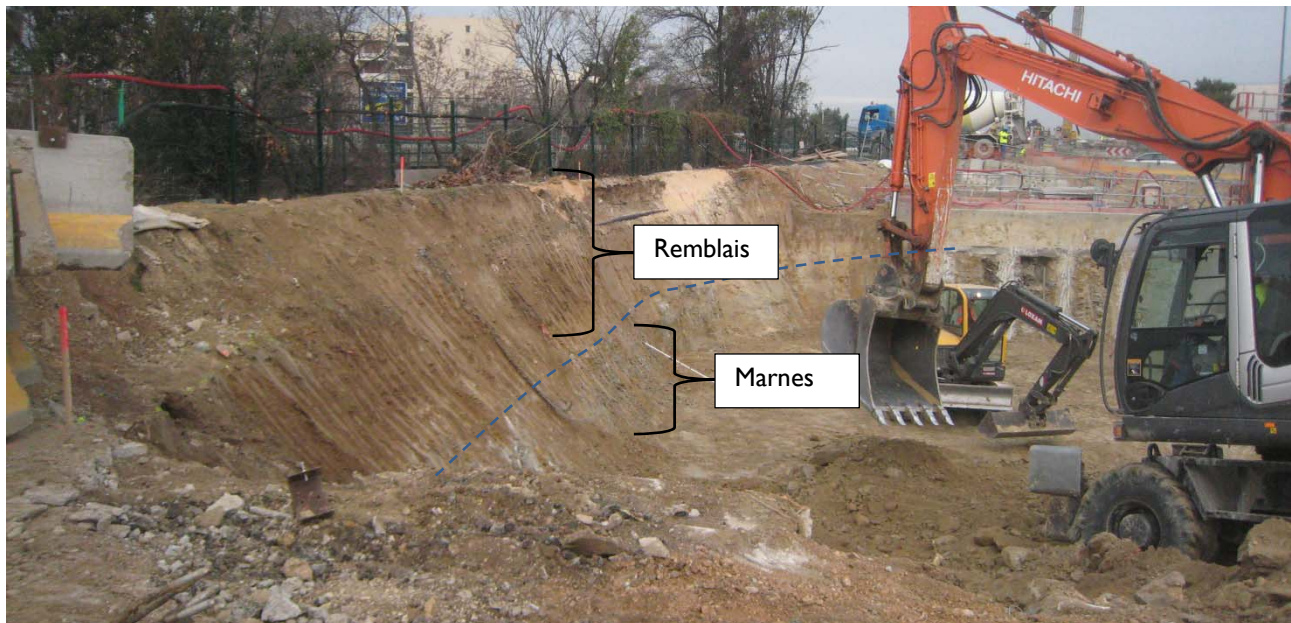
Les talus sont dressés entièrement et jusqu'au fond de fouille.

La partie inférieure du talus présente des marnes argilo-sableuses. Les remblais en partie supérieure sont relativement compacts.

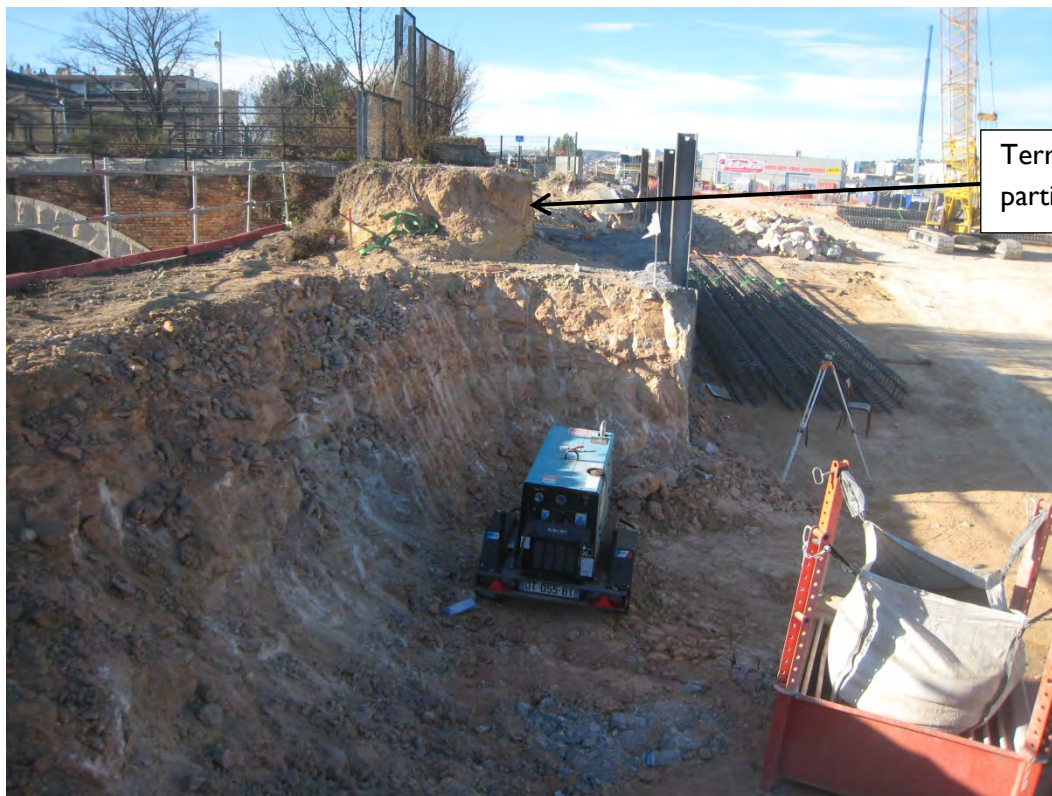
- Une couche de remblais /terre végétale sur 1 mètre environ : cette couche est toutefois notablement compacte ;
- Des marnes sablo-marneuses à gréseuses relativement compactes en dessous de couleur beige ocre à légèrement rosée ;

Terre végétale en
partie supérieure

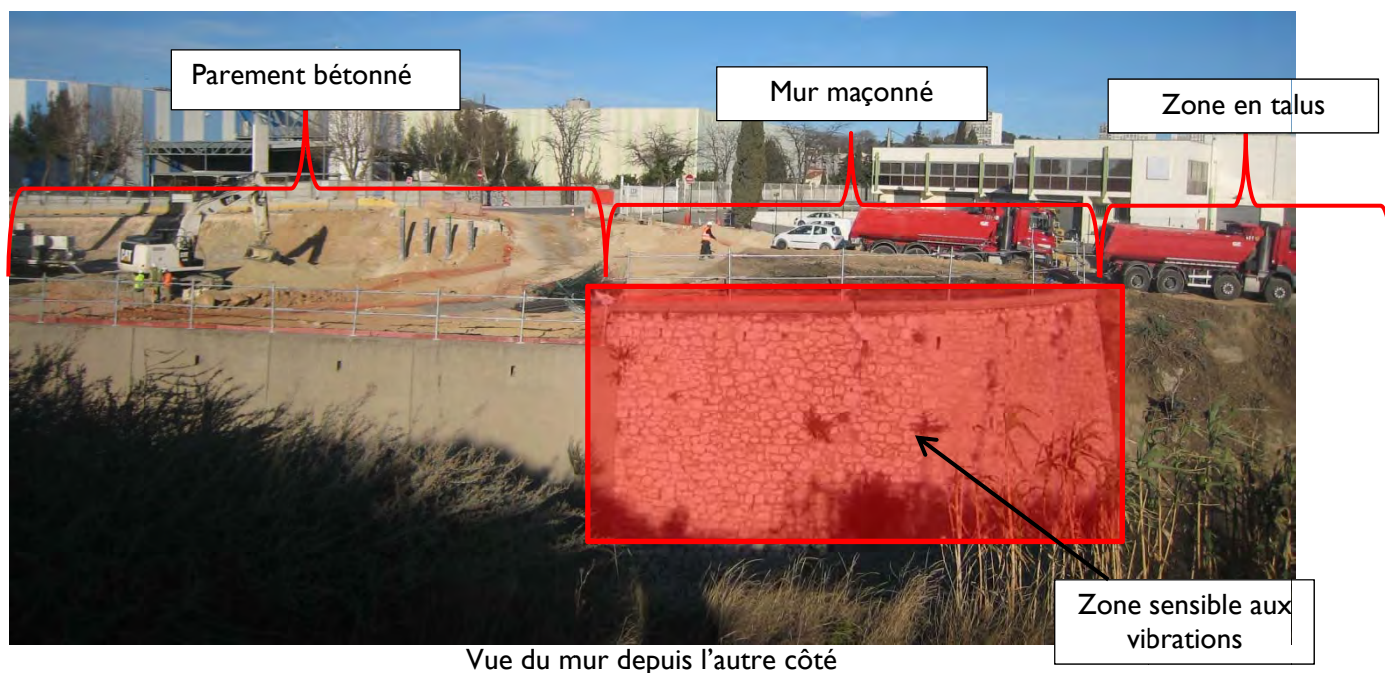
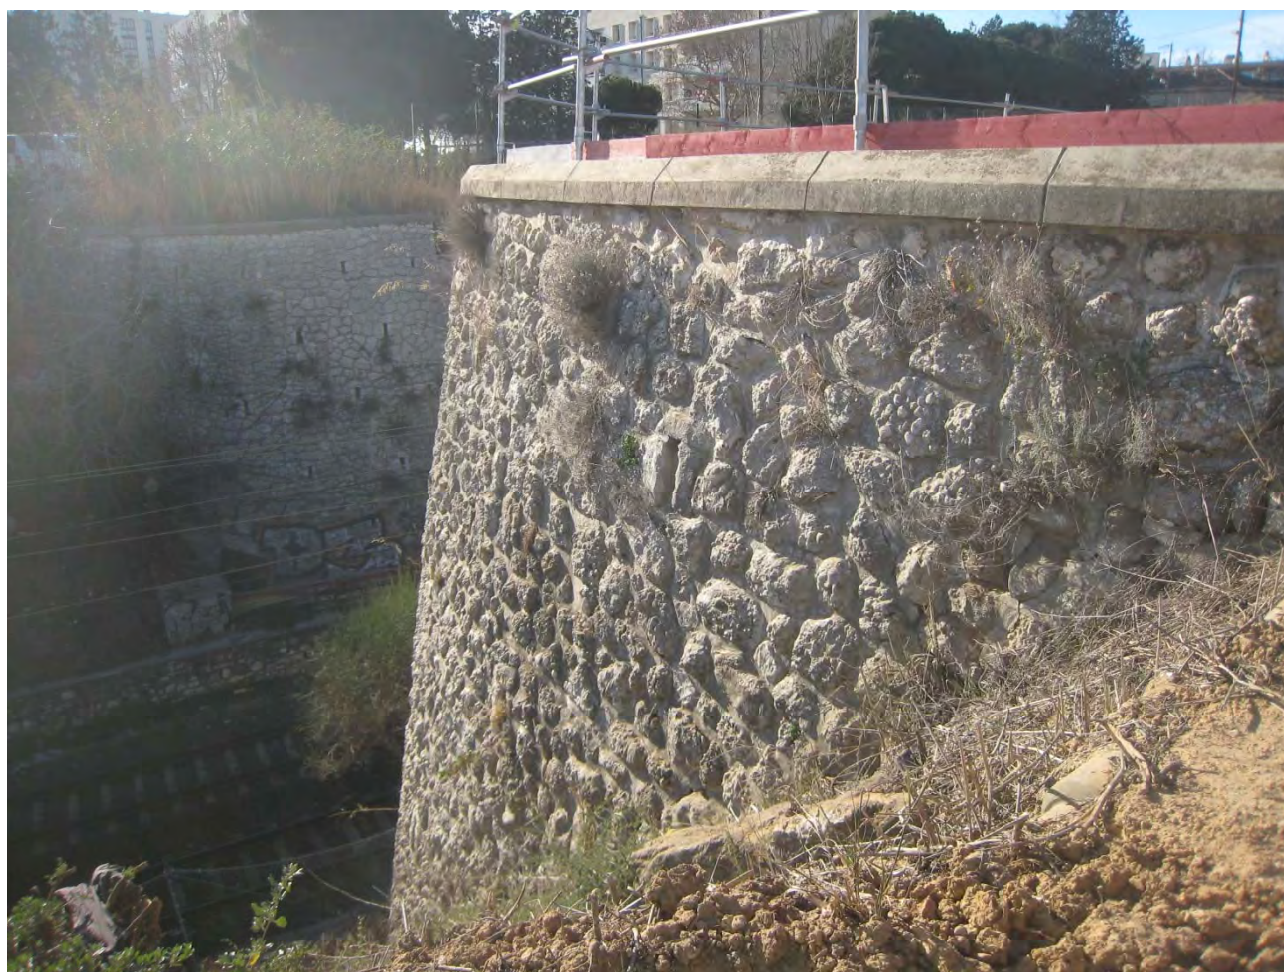
D'après les informations recueillies auprès du GIE, le mur semble être un habillage des terrains semi-rocheux sur place et permettant de limiter son érosion avec le temps. Une partie du mur est revêtue avec un parement en béton. Cette mise en place de parement en béton a été supposée rendue nécessaire afin de confiner la maçonnerie et limiter son érosion dans le temps. Le parement dans cette zone présente quelques fissures mais semblant de faible envergures.

La dégradation éventuelle du mur maçonné est difficile à cerner. Une végétation semble poussée sur ce mur par endroit. La difficulté d'accessibilité ne permet pas de statuer sur l'état de conservation des joints en maçonnerie. Au vu de la végétation, il est fort probable que ces joints sont par endroit altérés.

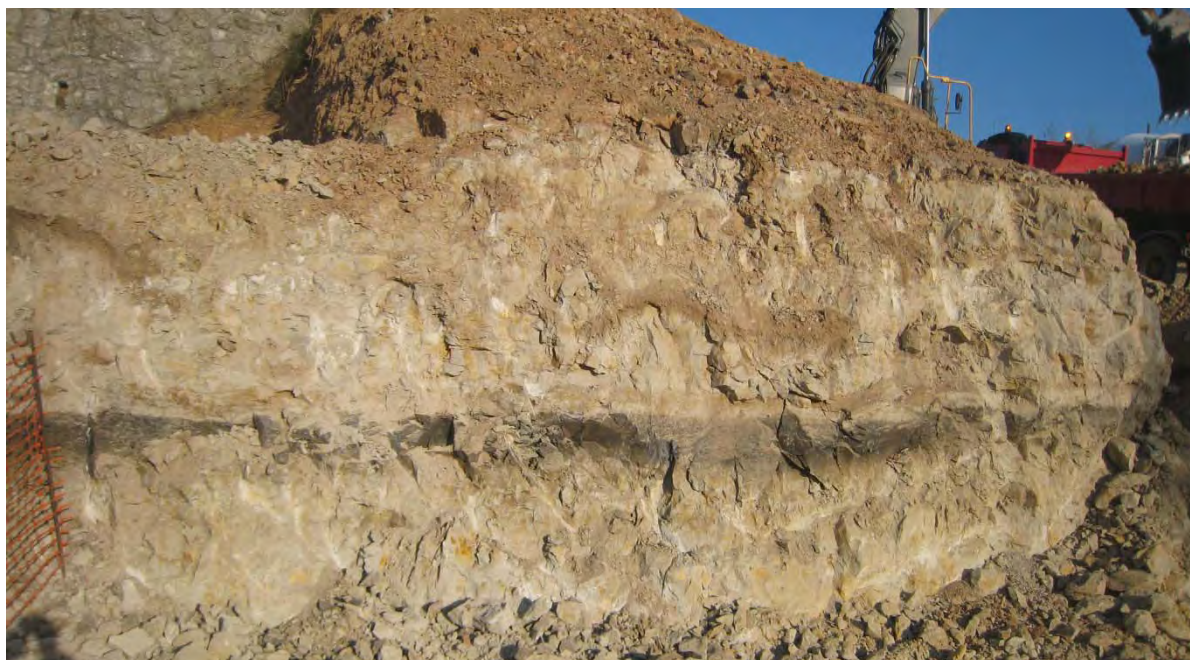
Les terrains visibles en cours d'excavation sont des marnes gréseuses à sableuses très compactes. Les couches de sol présentent un pendage subhorizontal. Une couche de marne noire légèrement sableuse est identifiée.

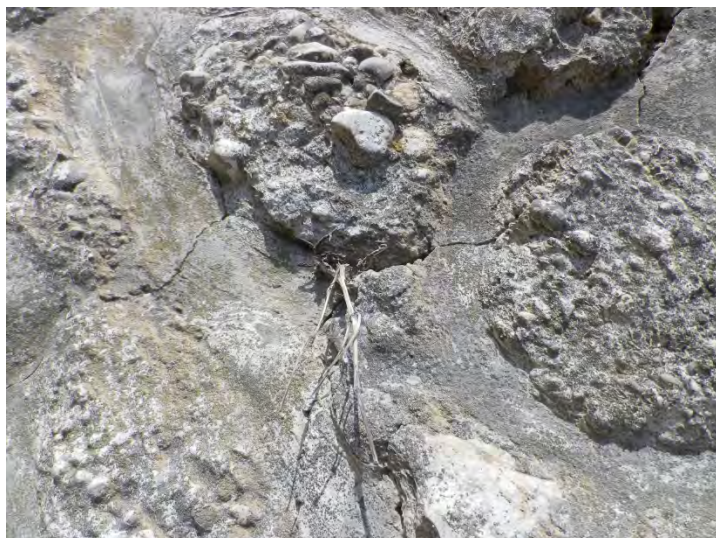
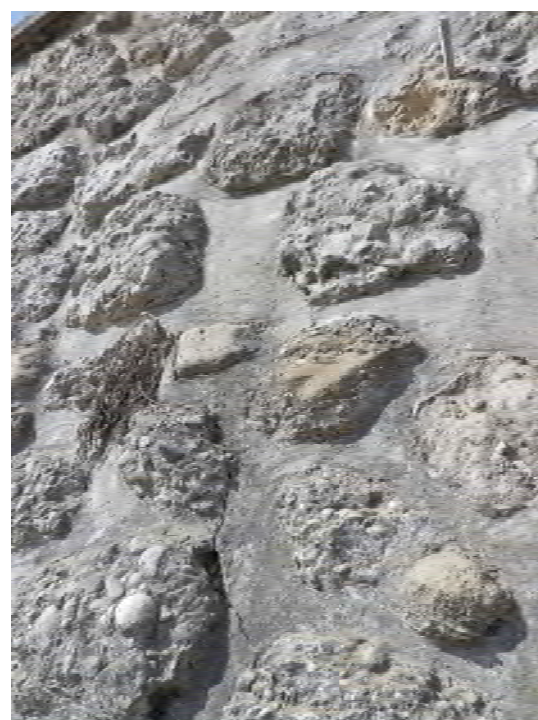
Cette fissure est très peu ouverte et présente un remplissage végétal, indiquant son ancienneté.

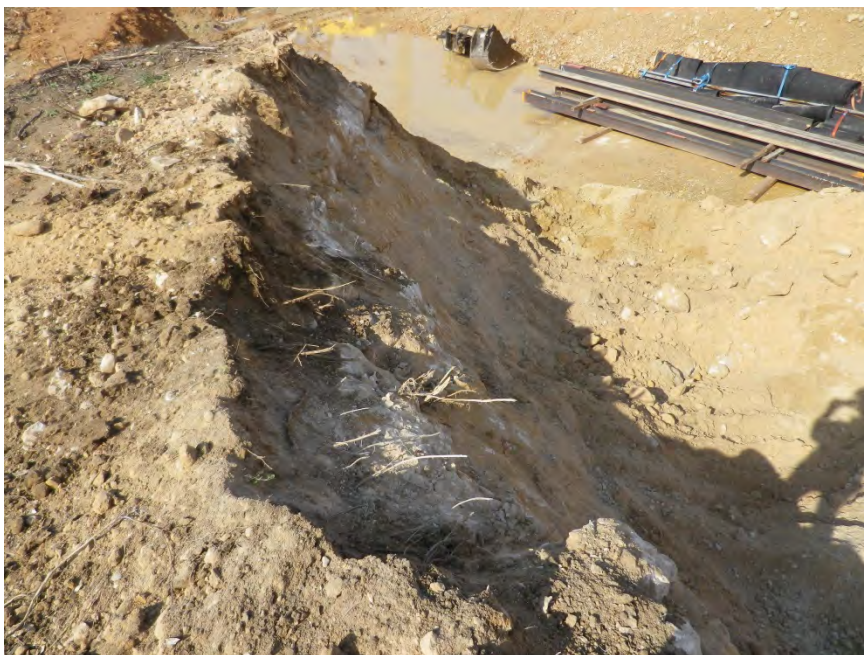
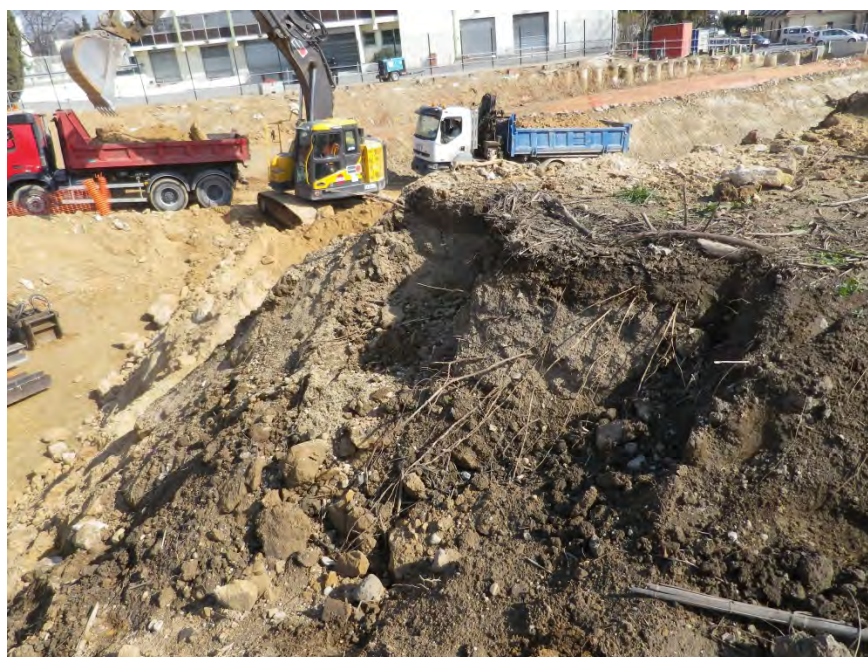
Les terrains observables suite aux terrassements se composent de marnes-calcaires à marnes sableuses sous une couche superficielle de remblais sableux comportant des racines de 0,5 à 1,0m d'épaisseur.

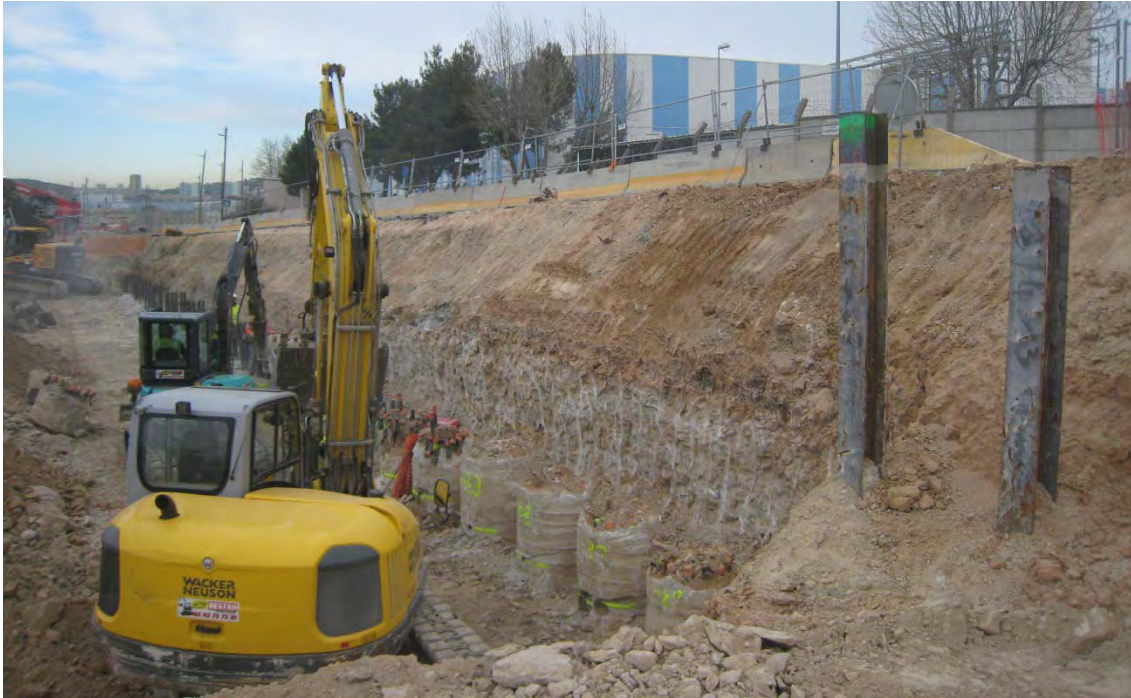
Talus côté voie circulée :

Les terrains en partie basse sont des marnes gréseuses voir du poudingue. Il n'y a pas de fracturation identifiée ni de pendage défavorable. Une purge des blocs instables est à réaliser. La partie supérieure talutée présente quant à elle des terrains sableux-limoneux de mauvaises caractéristiques mécaniques. Cette zone en talus est à protéger par du polyane.

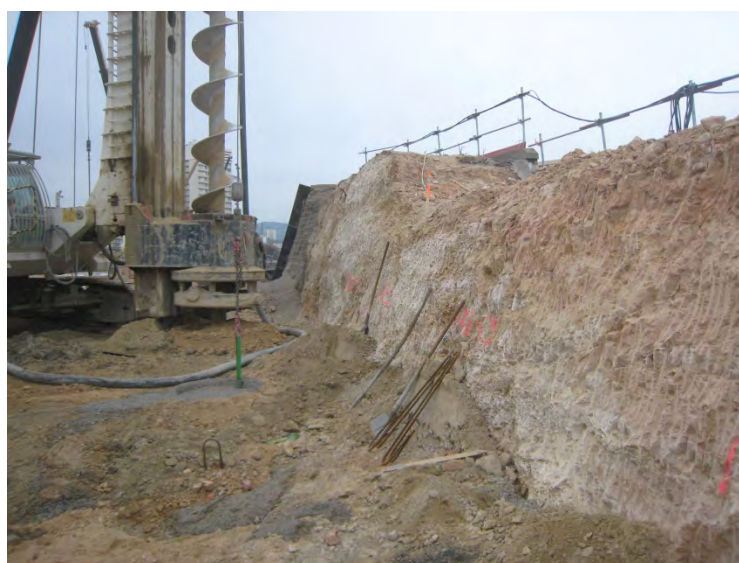
Zone de talus rocheux en poudingue

Pour le reste du talus, la configuration rocheuse peut admettre une absence de protection des intempéries sur de courtes périodes (1 à 2 mois).

Lors des terrassements à venir, il convient toutefois de bien purger d'éventuelle poches plus altérées et de les confiner par du béton projeté.

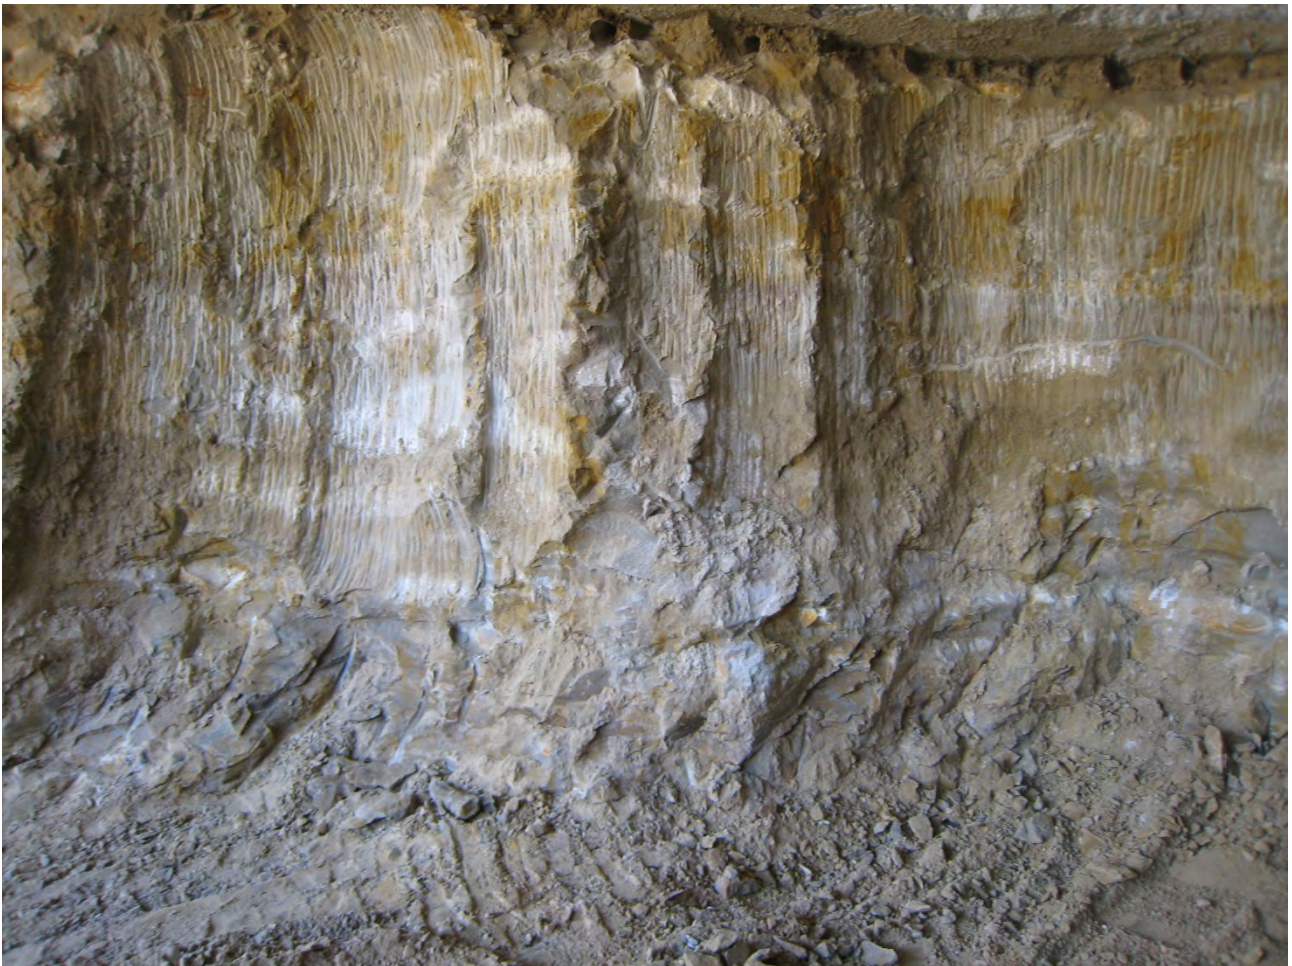
Front de taille P2bis

Les terrains sont des marnes sableuses à gréseuses, relativement compactes. En partie basse de front de taille, un indice de pendage est visible sur le côté P2bis. Le pendage est parallèle au sens de circulation et défavorable mais très inclinés. Toutefois, ce pendage se situe côté pieux et les surfaces entre bancs semblent très rugueuses. Il ne pose, à notre sens, pas de problème de sécurité.

Au niveau du tiers de la hauteur, un léger lit noir est visible (marnes sableuses légèrement organique). Cet élément apparaissant discontinue n'est pas défavorable.

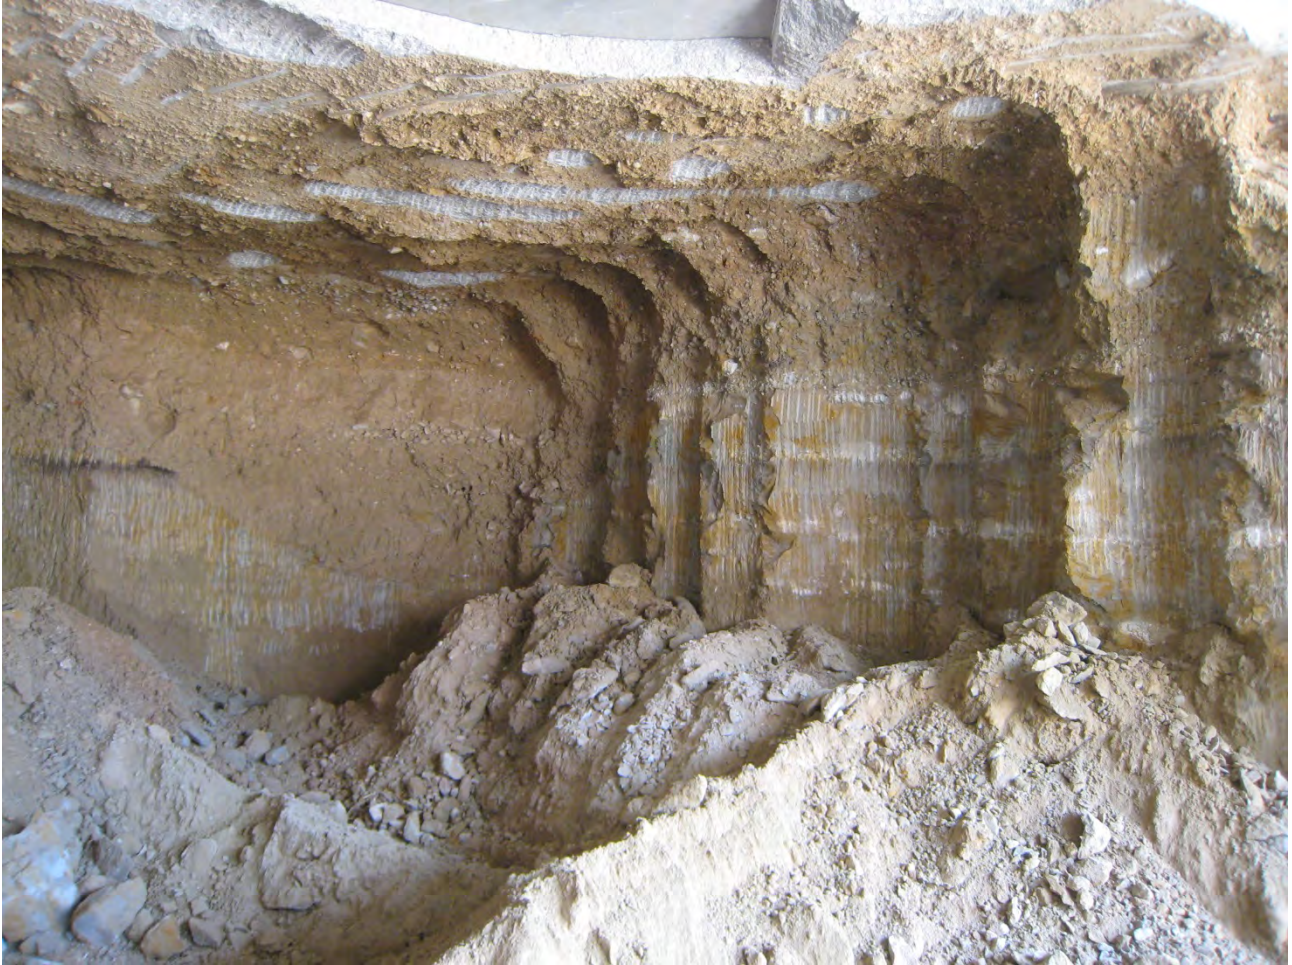
Front de taille P8bis

Sur le P8bis, les remblais d'épaisseur courante décimétrique présente sur une largeur métrique un approfondissement métrique. Cette zone sera à purger ou taluter lors de la fin des terrassements.

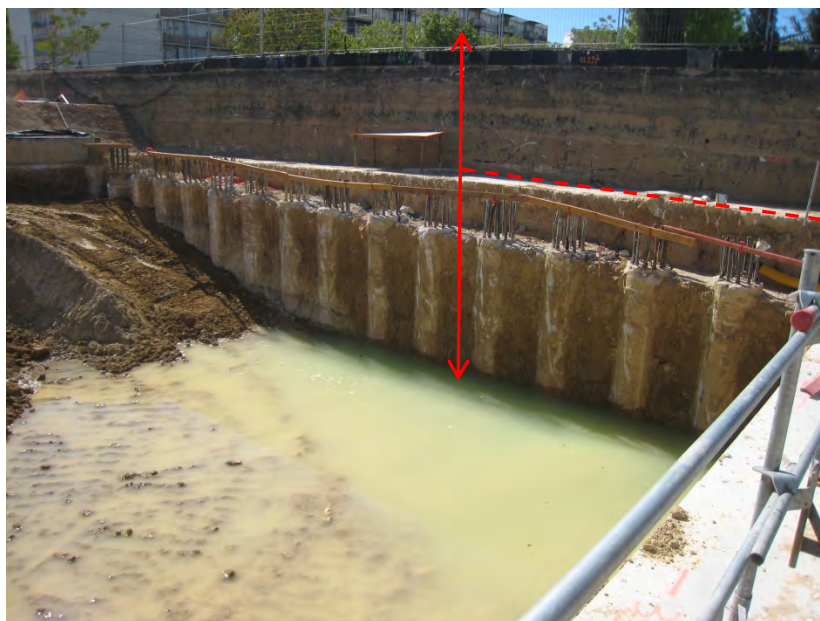
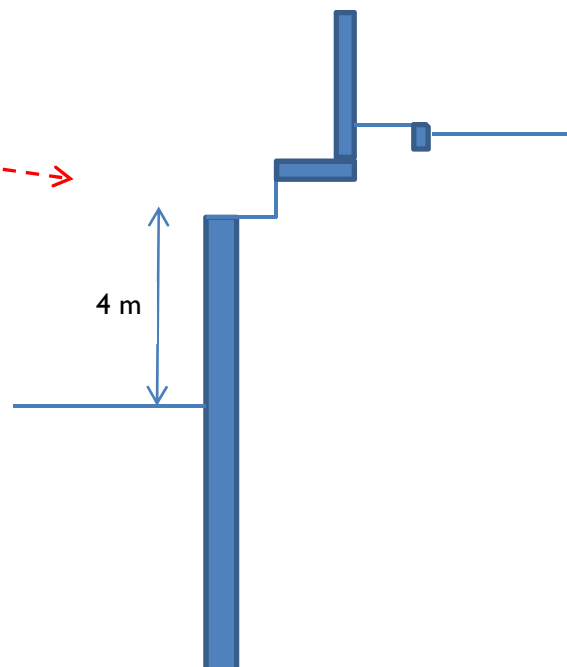
P7 :

Les terrassements ont été réalisés contre les pieux (pieux 0.92 mètres espacés de 1.92 mètres, soit une largeur d'un mètre de terrain visible entre les pieux).

Compte-tenu des terrains de nature principalement argileuse, de l'espacement entre pieux, la configuration actuelle ne présente pas de risque de stabilité générale à court terme.

En cas d'intempérie, la consistance des terrains peut rapidement chuter et présenter des instabilités localisées (volume métrique entre pieux) pouvant être dangereuses pour le personnel. Il est donc recommandé de purger les terrains avant la reprise des travaux. Suite à cette purge, un bétonnage rapide des terrains est à réaliser.

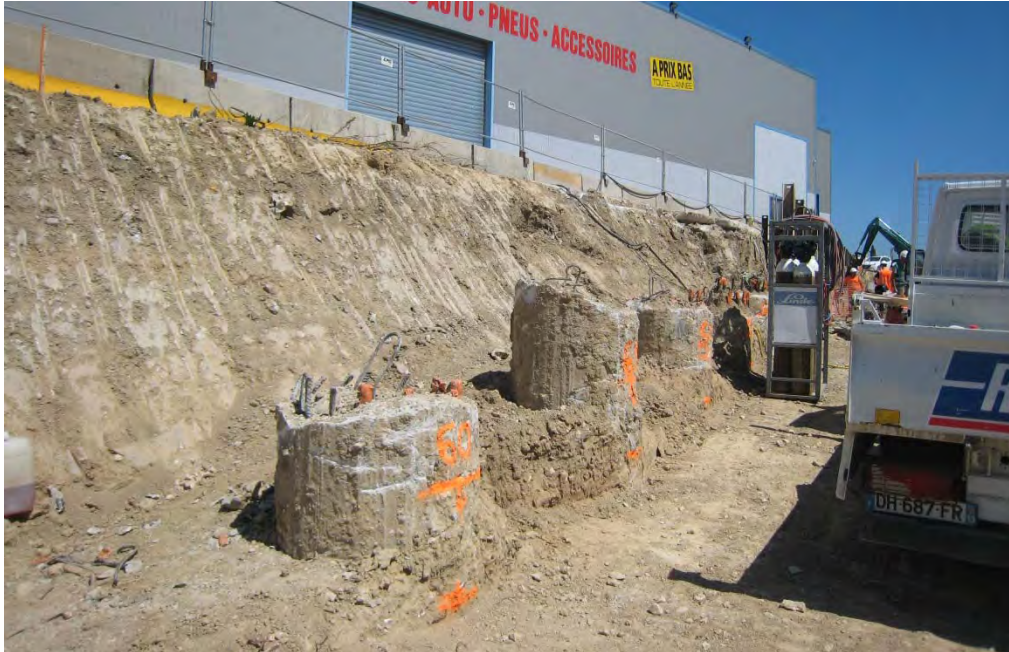
Les talus côté Ouest apparaissent plus raides que 1/1. Il convient de les protéger par du polyane et les aplanir dans la mesure du possible.

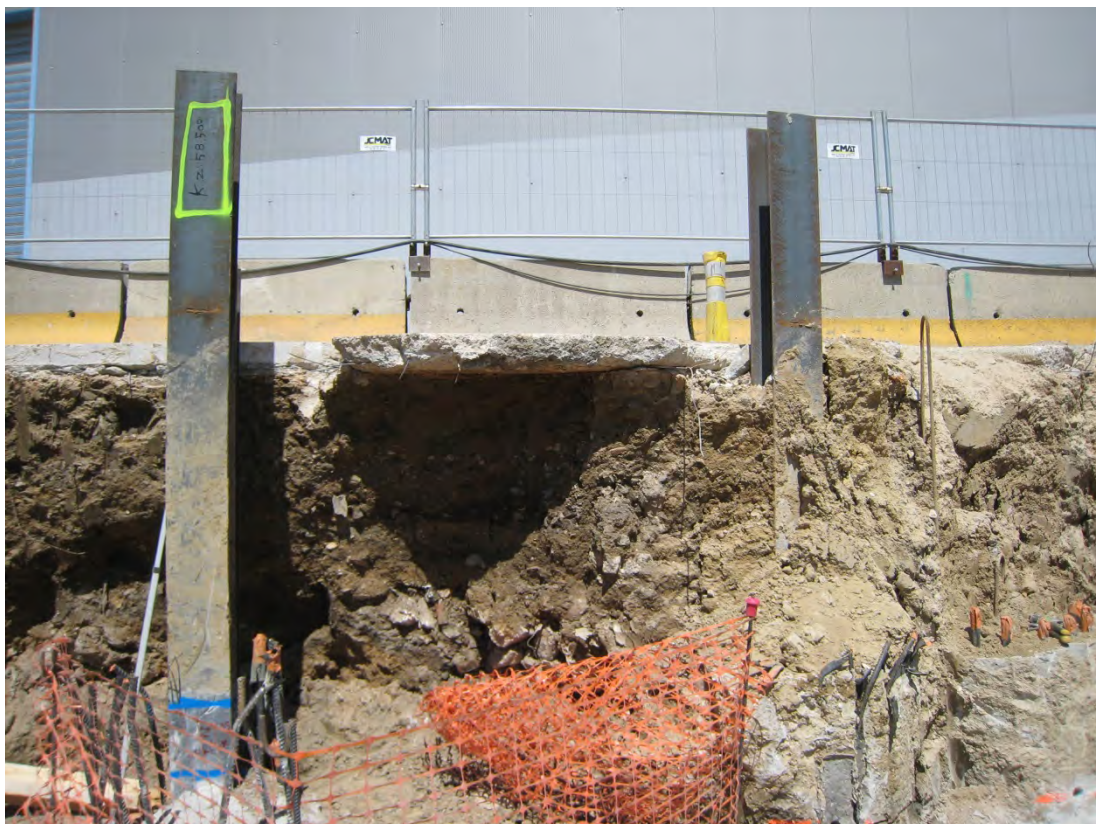
Au niveau des parois en cours de terrassements, une zone a été excavée. Les terrains visibles sont des remblais très hétérogènes, argileux en demi partie supérieure et présentant de nombreux blocs en partie inférieure sur une épaisseur de 50 cm environ.

Il est recommandé de placer les planches bois sur 1.5 mètres puis de remplir les vides par des matériaux du site sableux et de les compacter manuellement ou par aspersion. Le reste du blindage bois est ensuite monté puis le vide à l'arrière rempli et compacté.

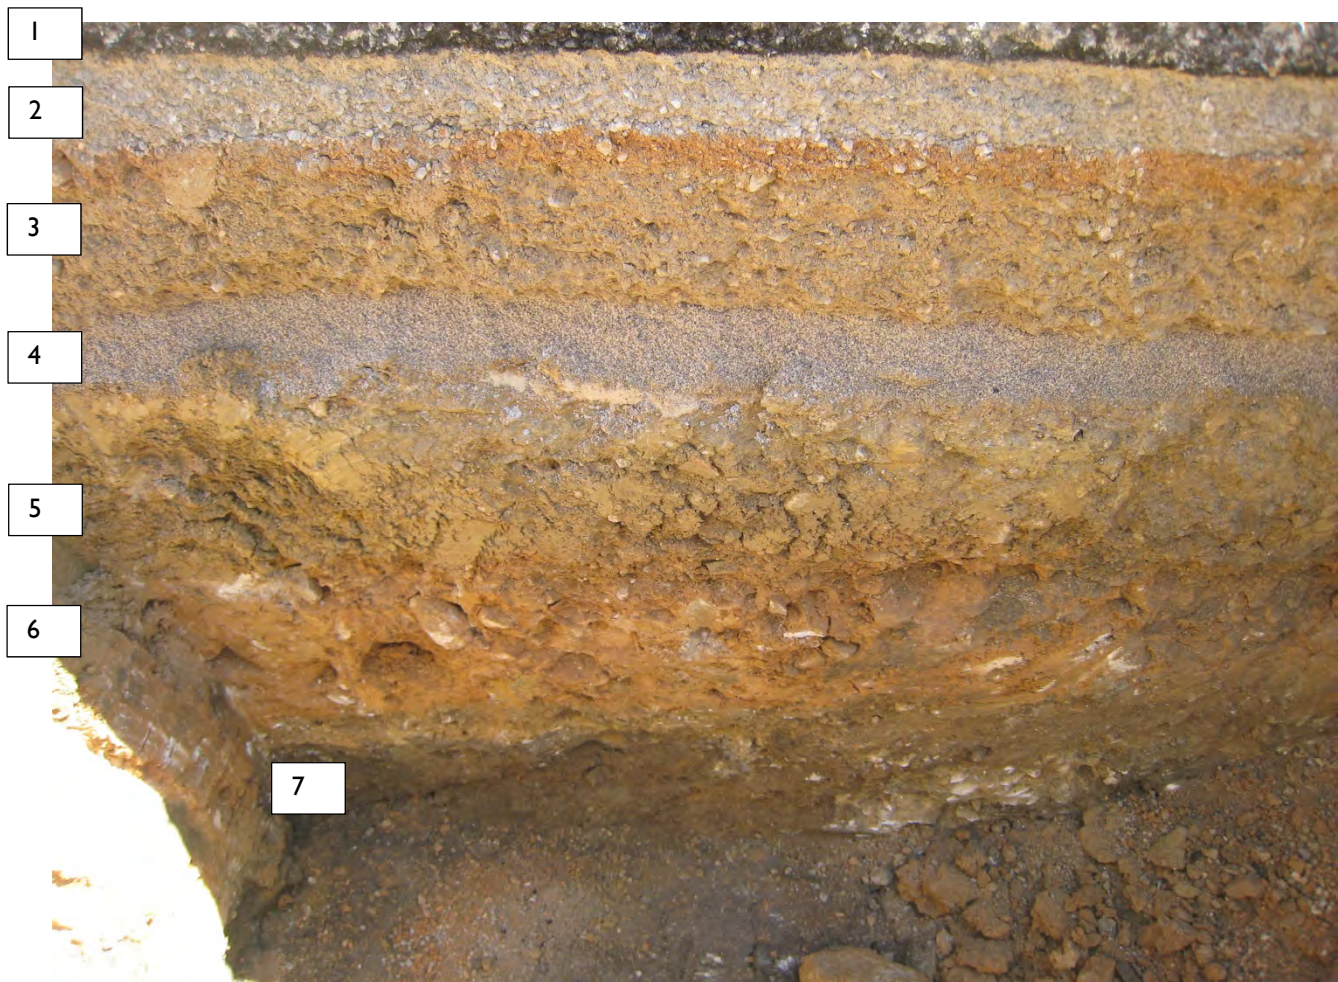
Photographie de la fouille à la pelle

Une venue d'eau est identifiée en partie Est de la fouille.

Les plots à réaliser sont d'une longueur de 15mètres (7.5mètres au plus juste). Dans les conditions actuelles de terrains, ces dimensions de plots sont trop importantes pour garantir l'absence de risque d'éboulement localisé.

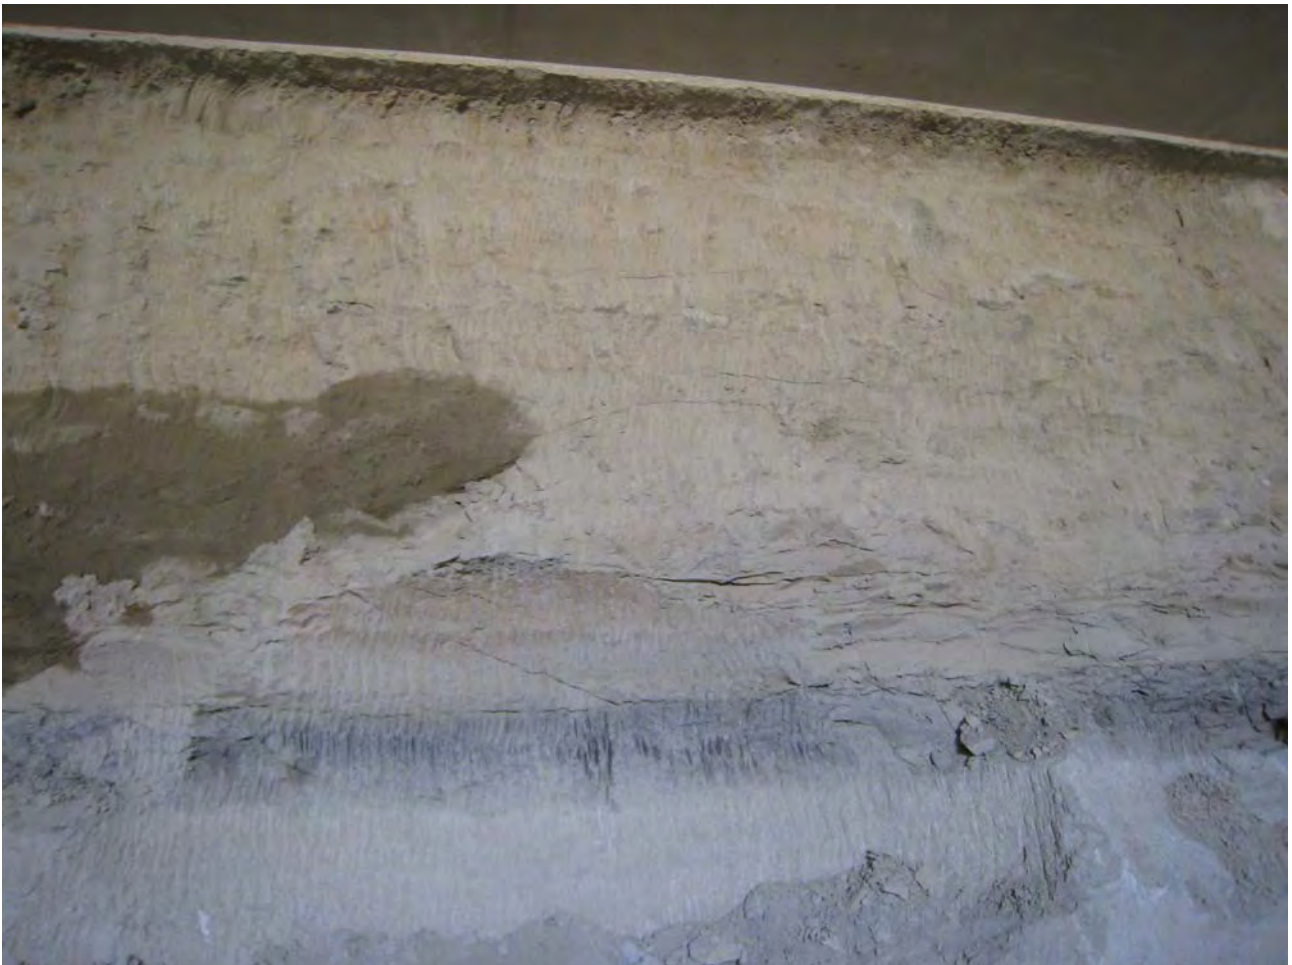
P2bis et P8bis :

Les talus sont verticaux, à l'abri de la dalle de couverture et des pieux latéralement et sur des hauteurs de 6 à 7 mètres environ. Le deuxième tube est en cours d'approfondissement.

Les terrains sont des marnes sableuses à gréseuses, relativement compactes.

Au niveau du tiers de la hauteur, un lit de matériaux noir est visible (marnes sableuses à argileuses légèrement organique). Cet élément se retrouve actuellement sur l'ensemble de la section. Le pendage de cette couche noire apparaît subhorizontal.

Les terrains marneux montrent l'apparition de **nombreuses traces de fissuration des marnes (voir photos ci-dessus)**. Ces fissurations s'allongent. Une partie est horizontale et l'autre verticale. Ces microfissurations proviennent du **changement de l'état hydrique du matériau et de la relaxation des contraintes**.

Il est fort probable que les plans des **microfissures viennent à se recouper et provoquent la chute de blocs ou d'écailles rocheuses**.

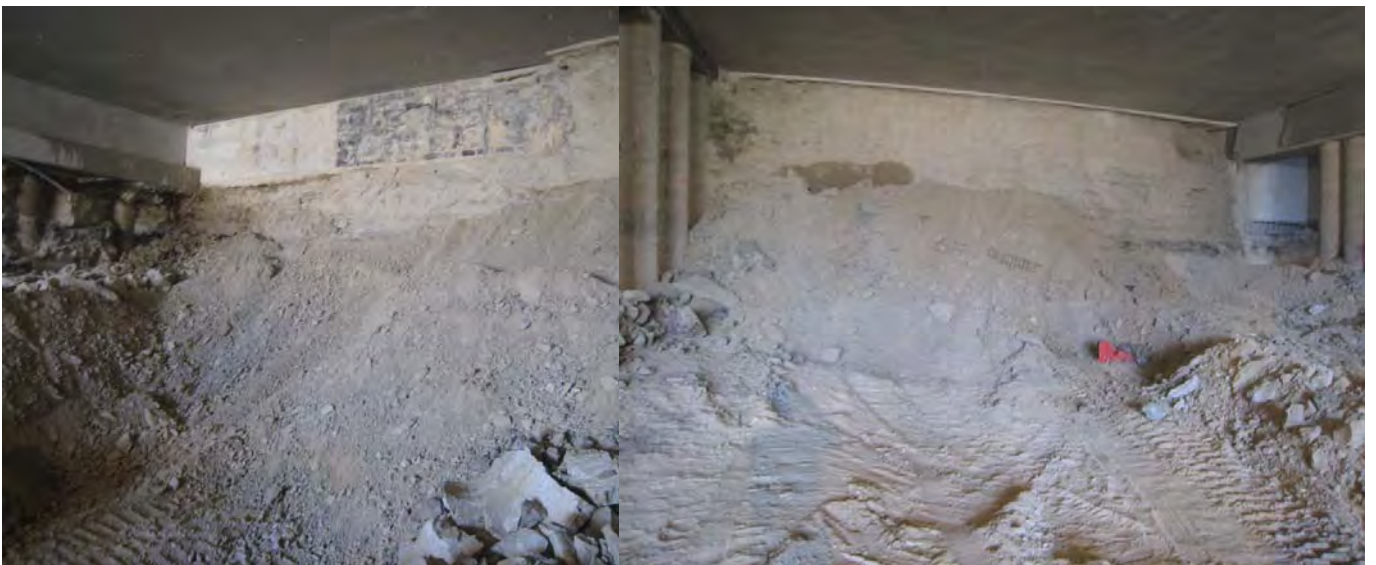
P2bis et P8bis :

Les talus sont verticaux, à l'abri de la dalle de couverture et des pieux latéralement et sur des hauteurs de 6 à 7 mètres environ. Le deuxième tube est en cours d'approfondissement.

Au pied des talus verticaux, des remblais ont été mis en place afin d'empêcher la circulation au pied de ces derniers.

Dans le tube Sud, il semble que la microfissuration ait augmenté (cf rapport de visite précédent).
