AUTOROUTE A507 – L2 Marseille

**Récolement géotechnique
Ste Marthe : Tranchée couverte**

CHANTIER : L2 NORD – Tranchée couverte de Sainte Marthe

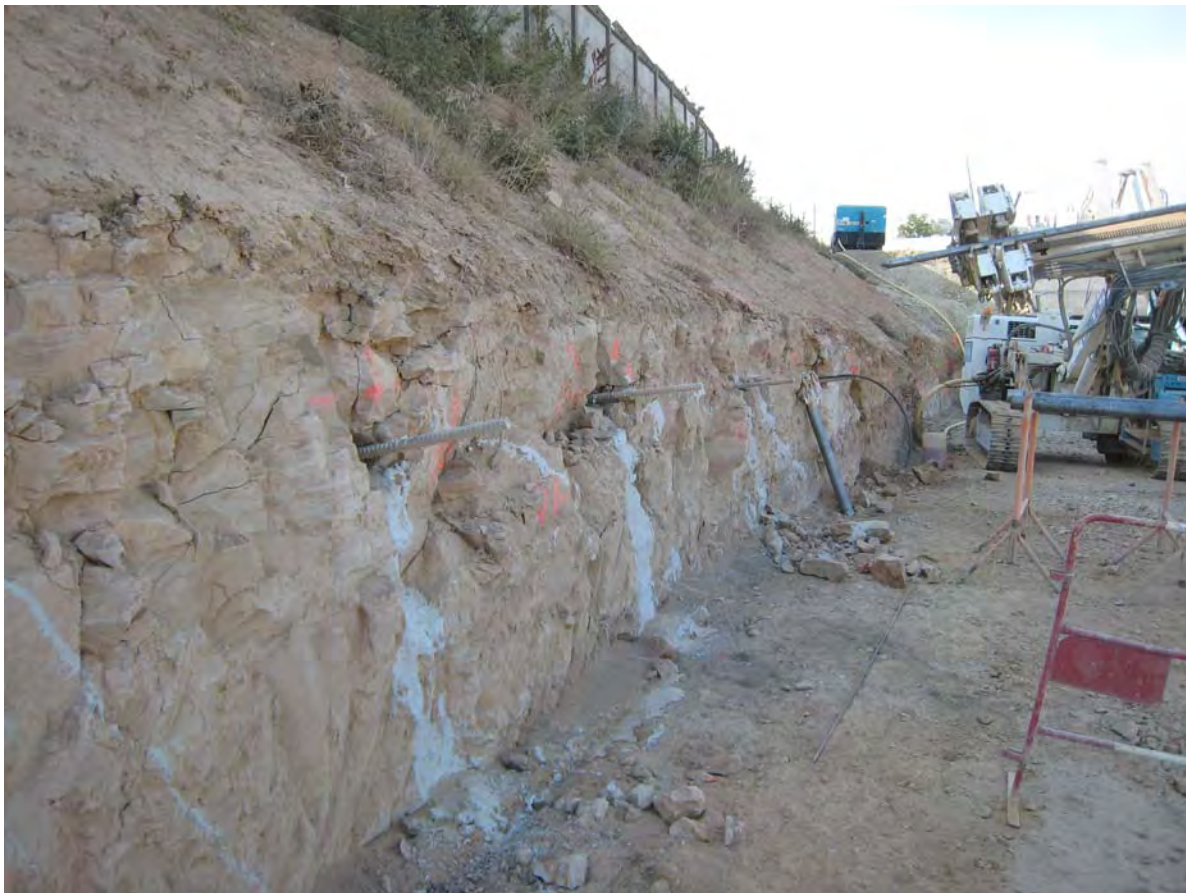
Vers la tranchée couverte, les terrains visibles sont des marnes altérées. Ces marnes sont argileuses (craquelées par endroit le jour de la visite). Une attention particulière est à apporter lors de la foration afin d'éviter des surexcavations (afin d'éviter de créer un surforage).

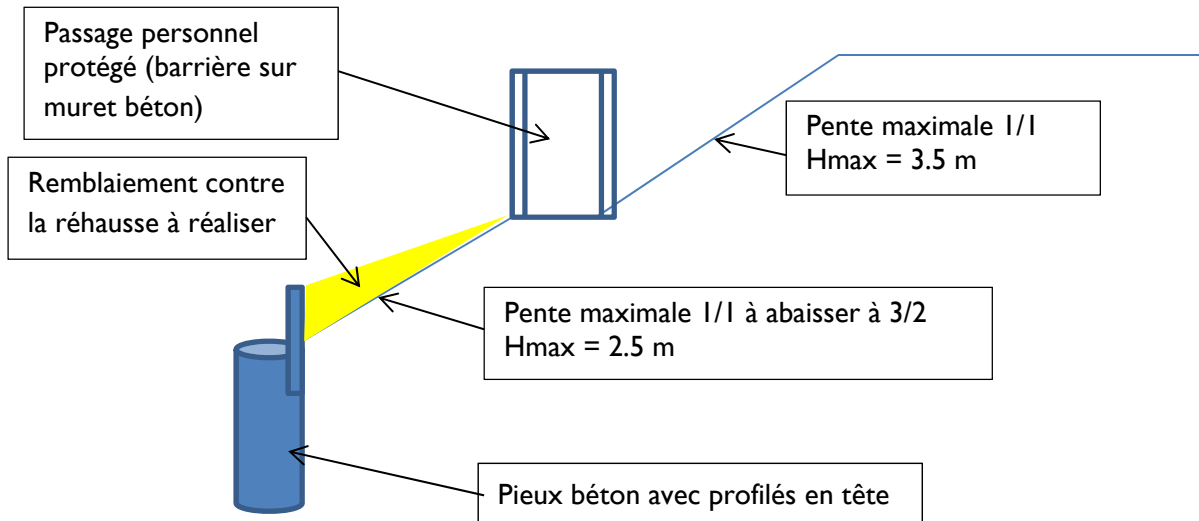
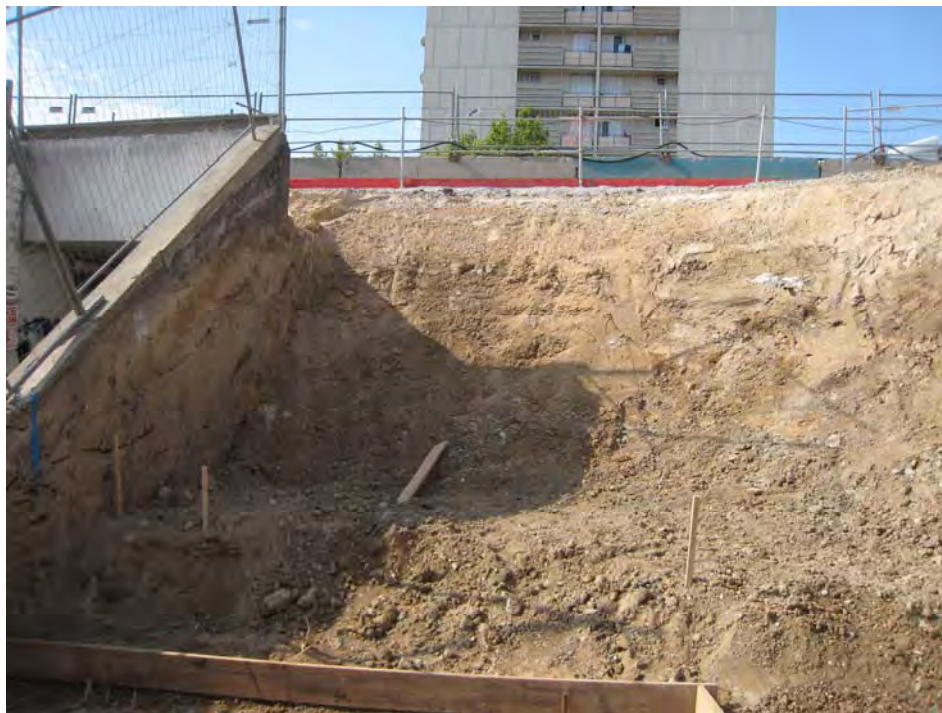
Les matériaux visibles au niveau de ce talus sont des remblais relativement compacts. Dans cette zone, des talus à 1/1 ont été réalisés précédemment sans incidence (sous réserve de les recouvrir par du polyane afin de les protéger des infiltrations).

Les talus présentent la géométrie ci-dessous.

- Une protection des talus provisoires par un polyane fixé en tête et pied de talus (dans du béton de propreté ou muret béton par exemple) ;
- Remplir la partie basse du talus contre les profilés de réhausse des pieux afin de réduire la pente à 3H/2V.
- Nous prévenir en cas de présence d'eau dans le talus et/ou de passage mou ou sans cohésion rencontré).

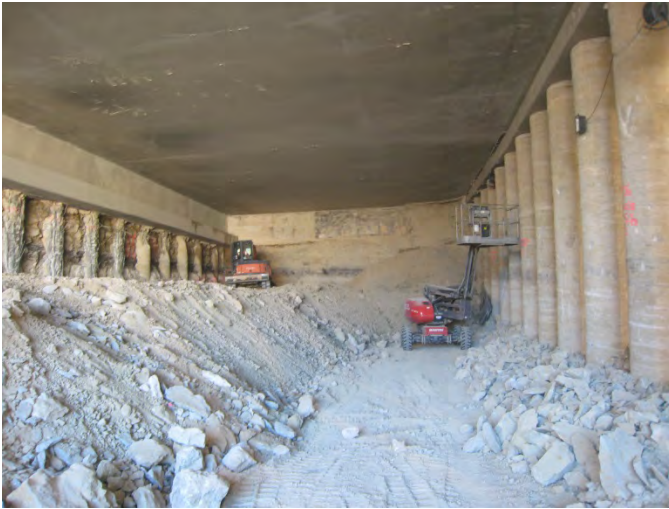
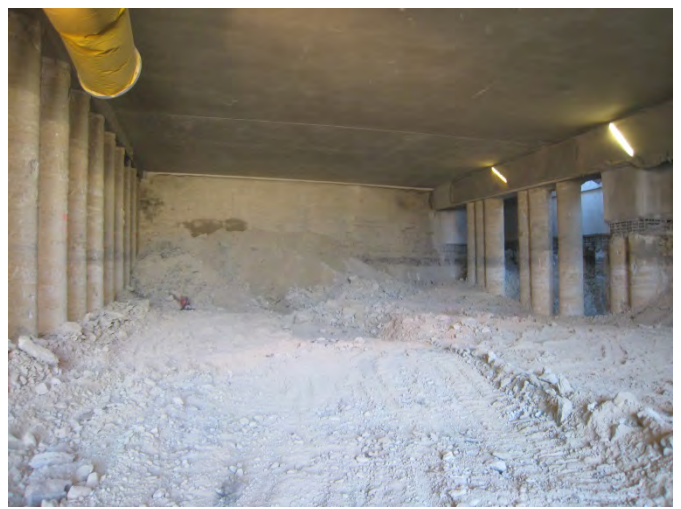
Côté Restaurant McDonald's (rappel) :

Les talus sont verticaux, à l'abri de la dalle de couverture et des pieux latéralement et sur des hauteurs de 6 à 7 mètres environ. Le deuxième tube est en cours d'approfondissement.

Au pied des talus verticaux, des remblais ont été mis en place afin d'empêcher la circulation au pied de ces derniers.

Dans le tube Sud, il semble que la microfissuration ait augmenté (cf rapport de visite précédent).

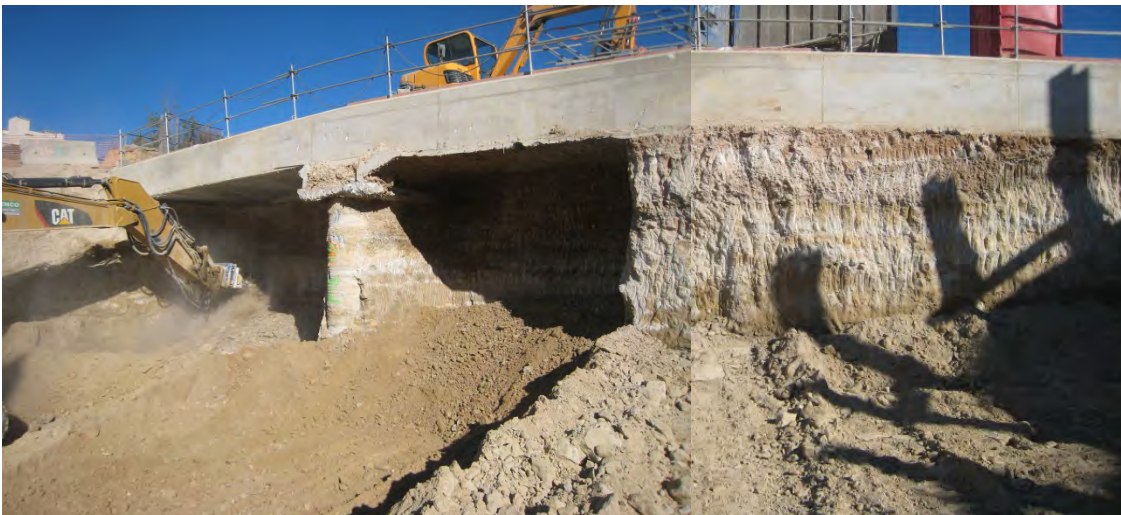
Côté Carter Cash :

Les terrassements débutent et montrent un banc de poudingue en partie supérieur. A la base de ce banc de poudingue, des marnes sableuses à argileuses sont présentes et montre une légère humidité.

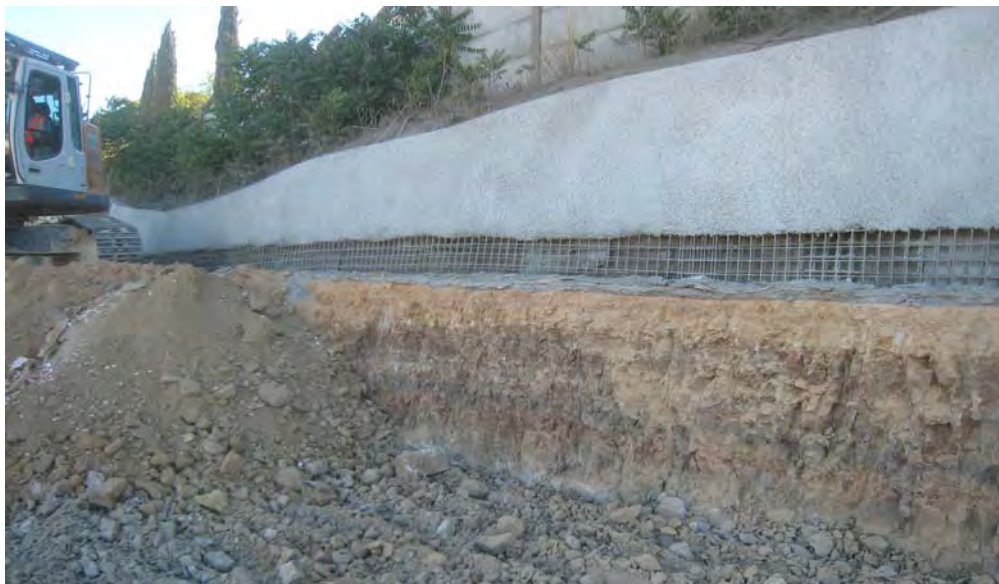
Vers la tranchée couverte, les terrains visibles sont des marnes altérées. Ces marnes sont argileuses, se débite en petits blocs et présente des couleurs ocre à rougeâtre lit de vin. Une couche grisâtre à noirâtre d'argile marneuse est visible, son pendage est sub-horizontale.

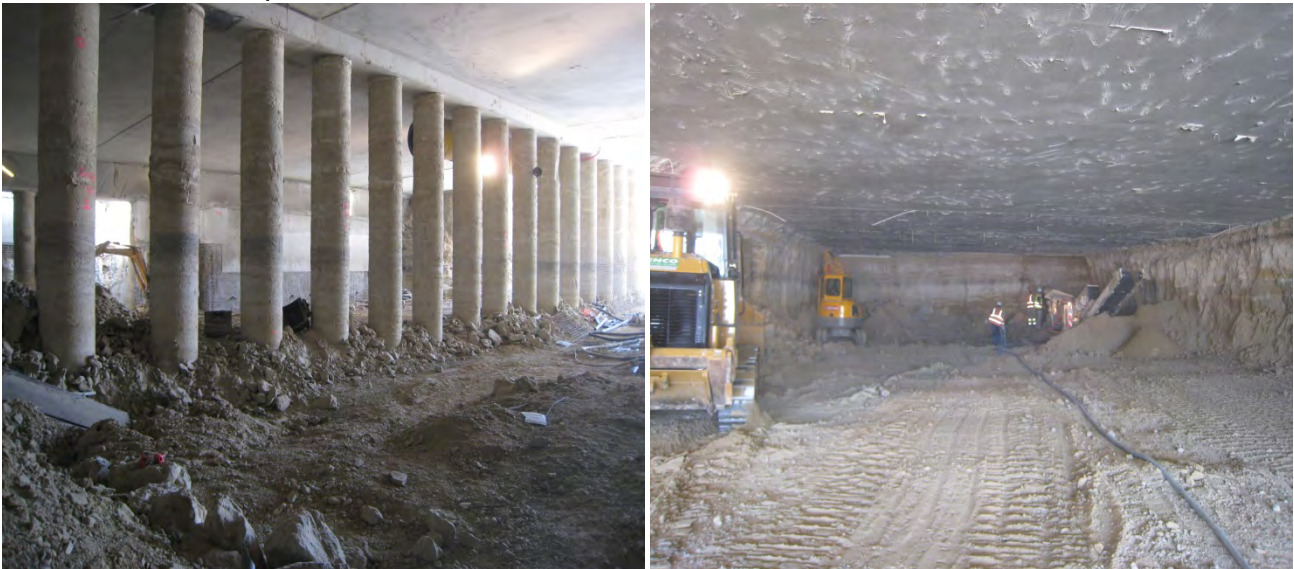
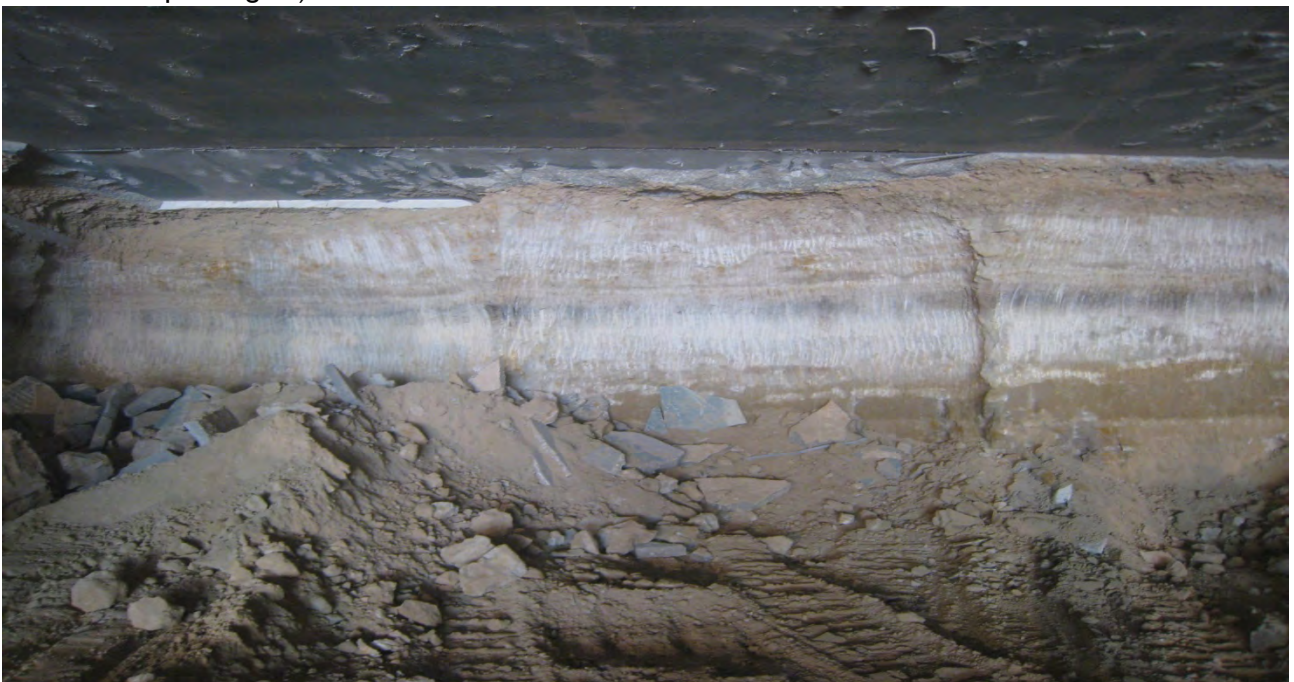
P2bis et P8bis :

Les terrains sont globalement des poudingues sous la dalle qui deviennent des marnes gréseuse/sableuses à argileuses avec un lit argileux noirâtre (de pendage subhorizontal) et un peu humide (à la l'interface entre les marnes et poudingues).

Trace d'humidité entre les poudingues et la couche marneuse.

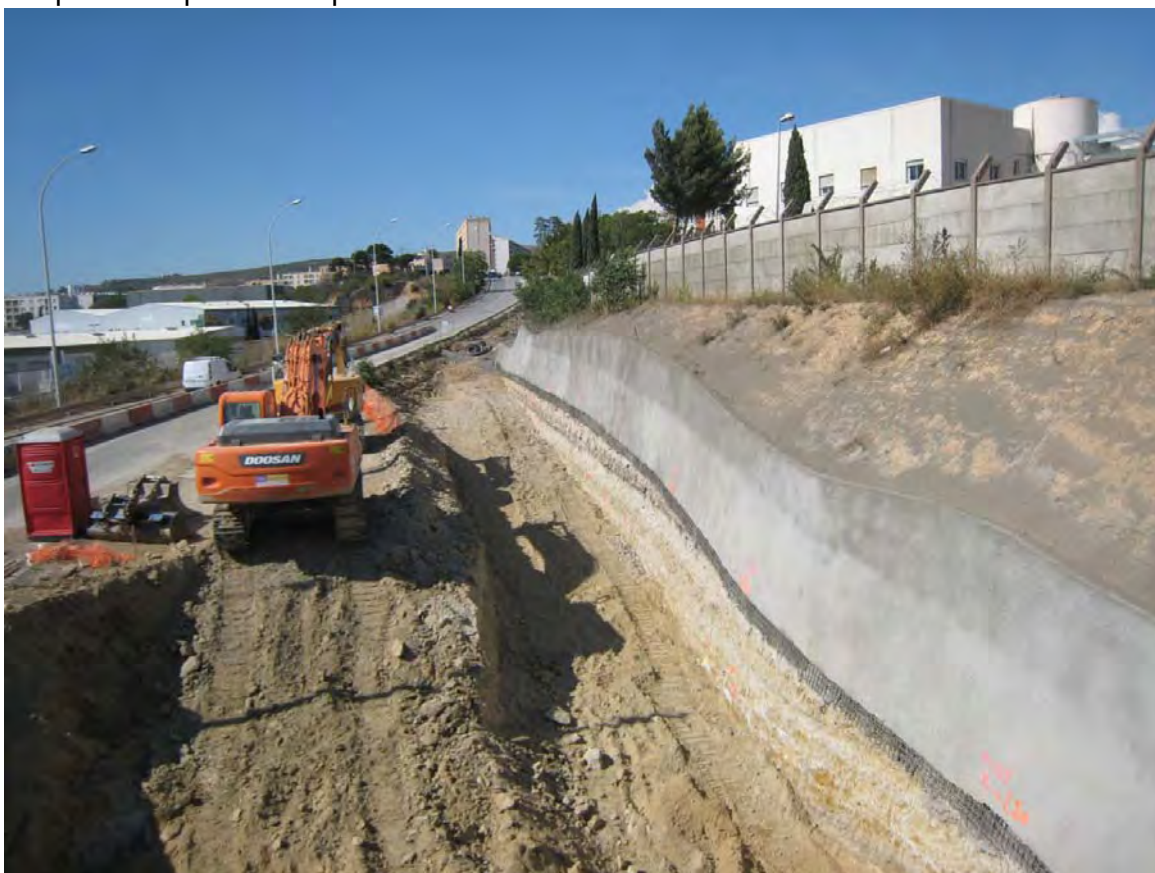
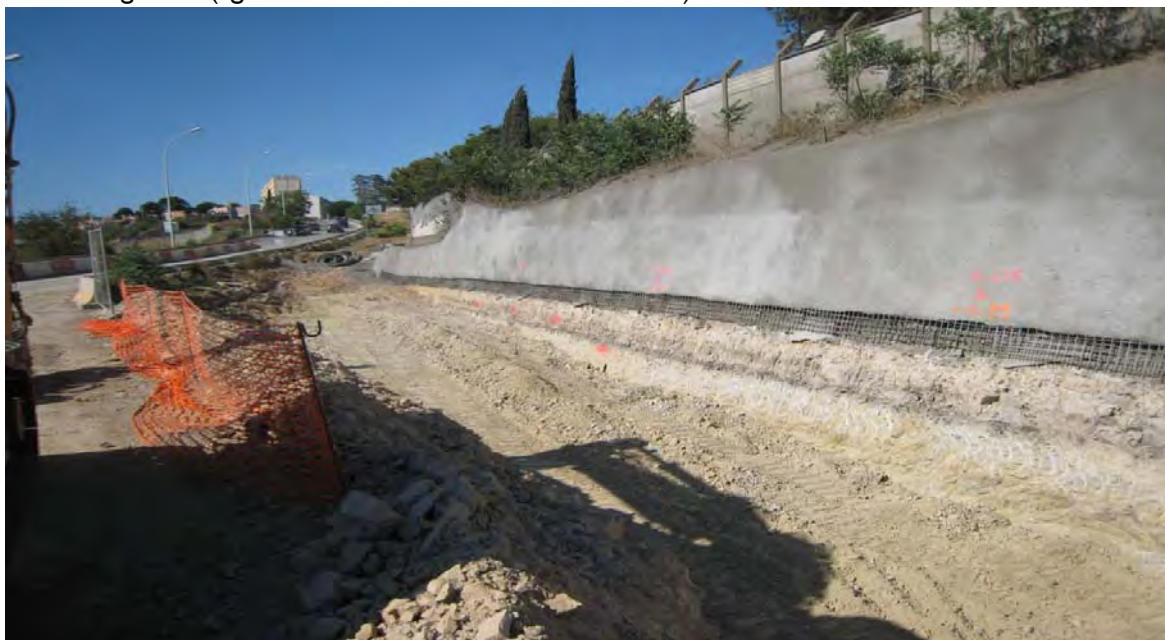
Paroi clouée MQ2.1 :

Une couche argileuse (ligne noirâtre dans la couche marneuse) est visible

Remarque : la dernière passe terrassée apparaissait importante (2.5 à 3 mètres environ) au plus haut. Compte-tenu de la nature des terrains et de leur état hydrique, la sécurité à court terme n'est pas engagée mais il convient d'être vigilant et ne pas reproduire à l'avenir d'ouverture de front de taille aussi importante.

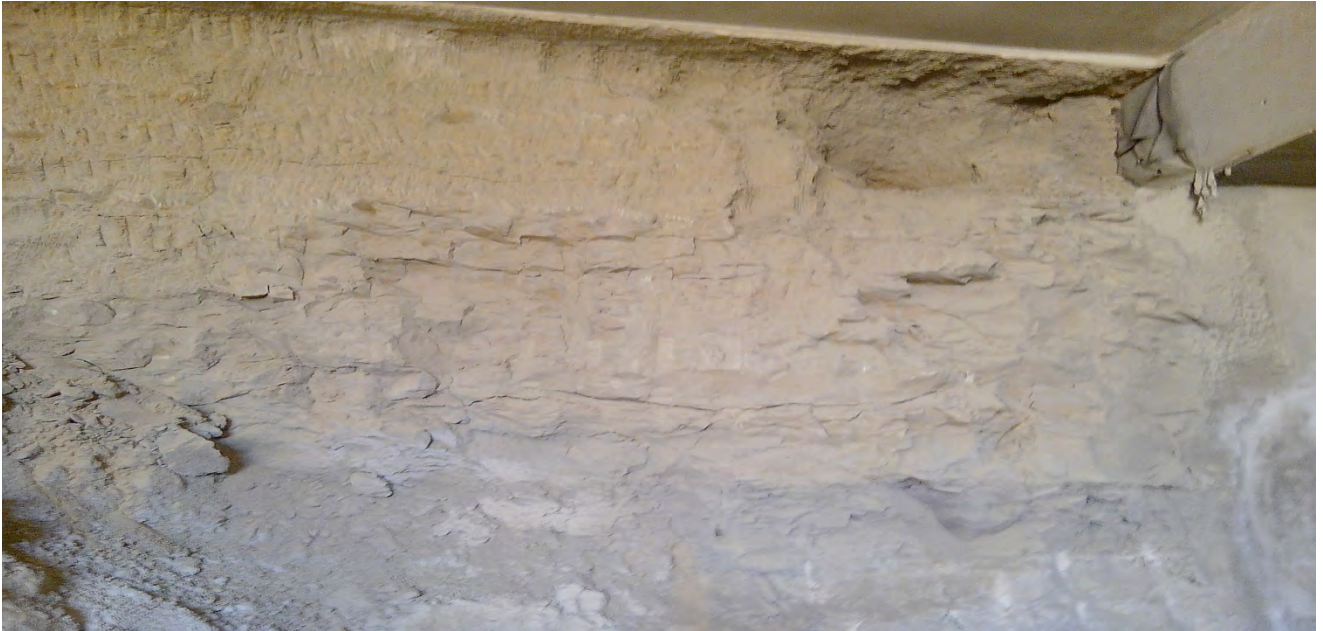
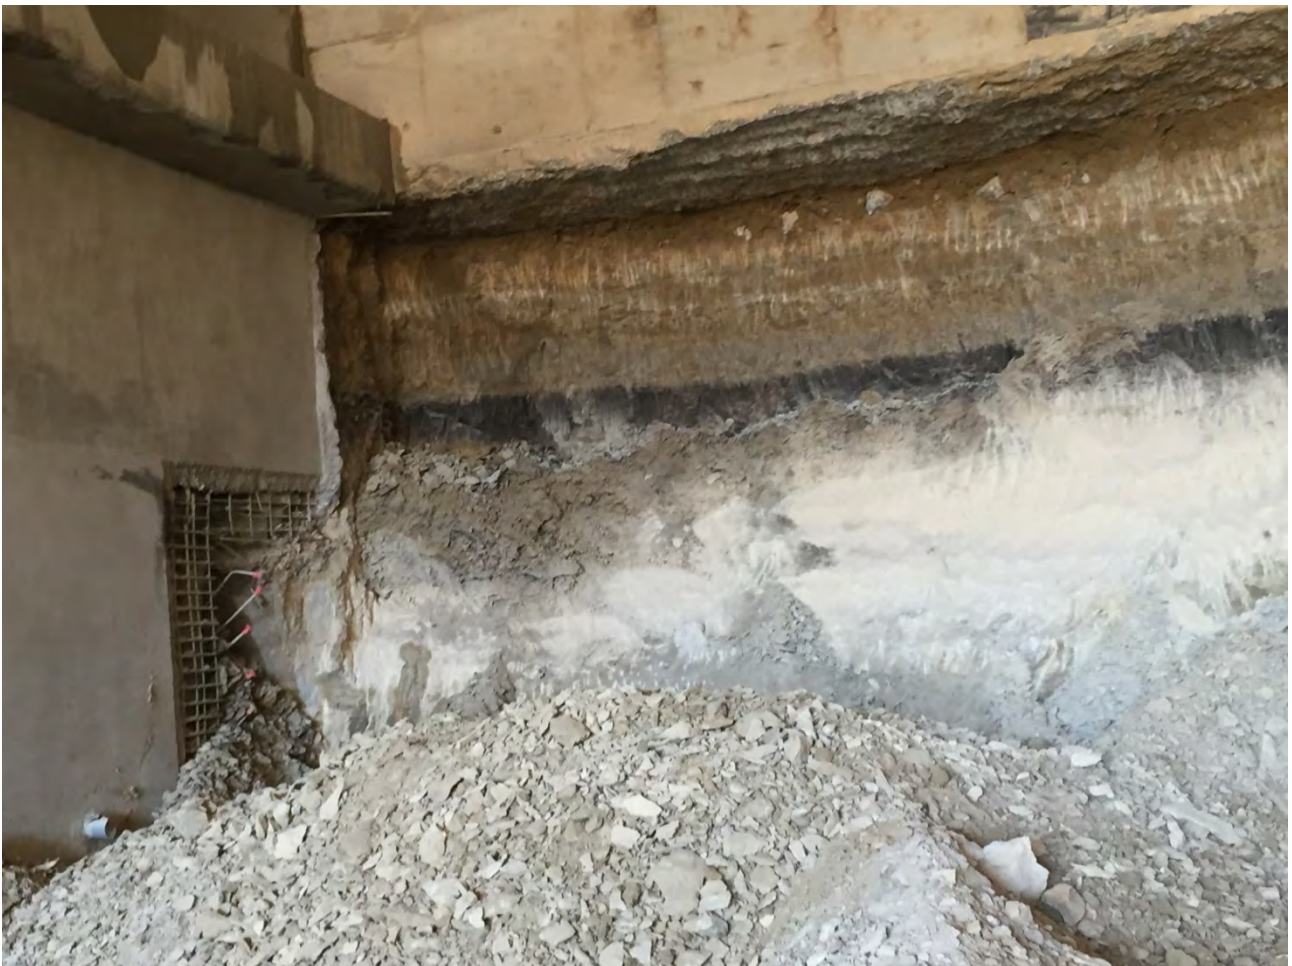
Les terrains sont globalement des poudingues sous la dalle qui deviennent des marnes gréseuse/sableuses à argileuses relativement homogènes avec un lit argileux noirâtre (de pendage subhorizontal) et un peu humide (à la l'interface entre les marnes et poudingues).

Il convient **de ne pas laisser un talus subvertical sur de telles dimensions** (6 mètres par 10-15 mètres environ). Il est recommandé de remblayer le pied afin de limiter d'éventuels mouvements.

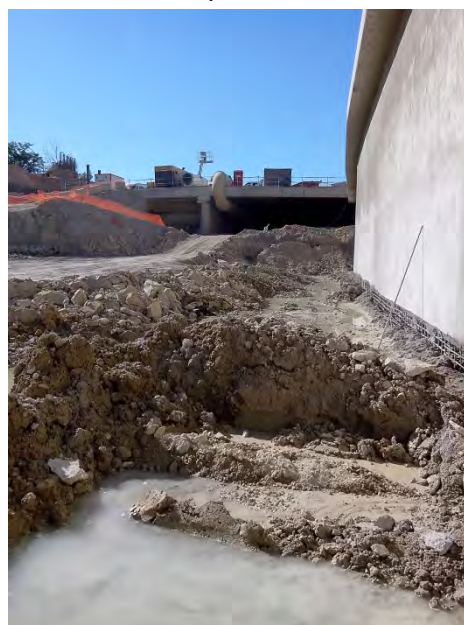
Piézomètre SC50 :

Dans la section en tranchée ouverte, au niveau actuel à 1m de l'arase du projet fond de fouille, une remontée d'eau est détectée dans le piézomètre. L'eau en charge (artésienisme) provoque un courant ascendant empêchant la prise du coulis. D'après la coupe géologique, cette eau provient vraisemblablement de niveau de poudingues ou grès présents à quelques mètres sous le niveau de fond de fouille projeté.

A noter que les fondations réalisées à quelques mètres n'ont pas rencontrés de problèmes particuliers. Une solution par obturateur puis injection de coulis dans le piézomètre va être employée.

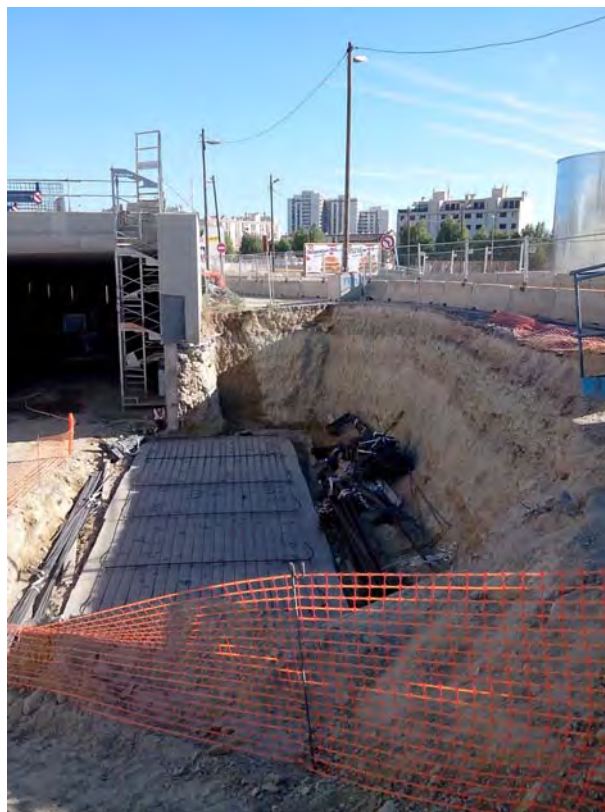
La semelle de du mur en L est en cours de réalisation (ferraillage). Le talus réalisé semble raide mais les terrains visibles (marnes sableuses à argileuses) apparaissent très compacts et avec des pendages subhorizontaux. Les terrains étaient secs lors de la visite. Il est important de surveiller l'état hydrique des matériaux et de les protéger en cas d'intempéries.

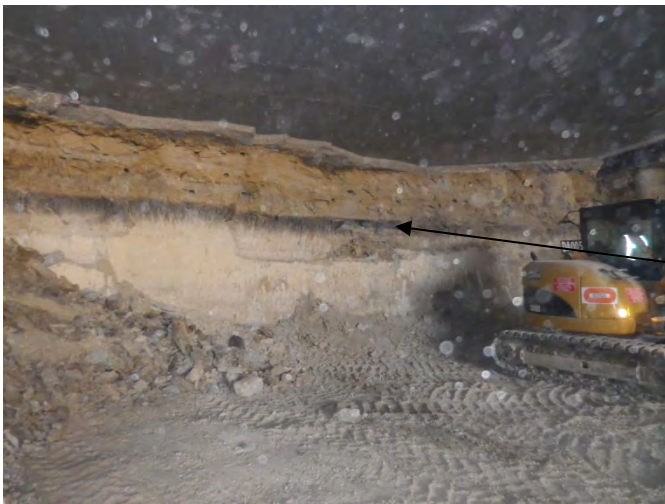
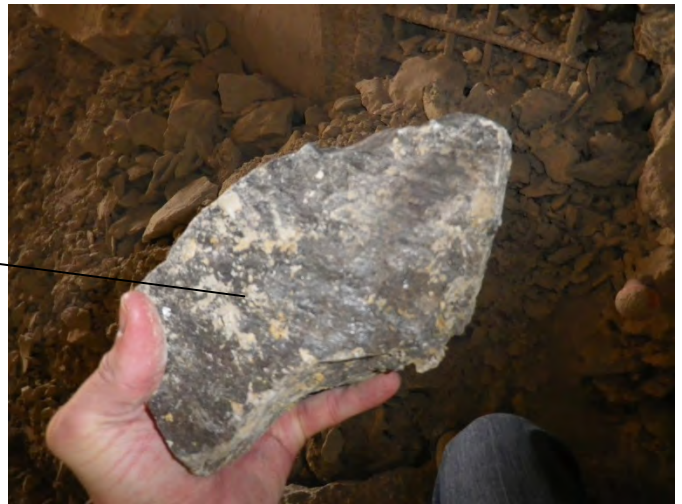
Les terrassements en taupe se poursuivent avec les mêmes terrains rencontrés que lors de la dernière visite : poudingues sous la dalle puis marnes gréso-sableuses à argileuses avec un lit argileux noirâtre à l'interface.

Il convient **de ne pas laisser un talus subvertical sur de telles dimensions** (6 mètres par 10-15 mètres environ). On constate d'ailleurs que la décompression des terrains provoque de légère fracturation dans les poudingues, des blocs étant donc susceptible de tomber avec le pendage légèrement rentrant :

Il est recommandé de ne pas avoir de personnel à pieds sous ces talus et de remblayer le pied afin de limiter d'éventuels mouvements (comme réalisé côté voies SNCF).

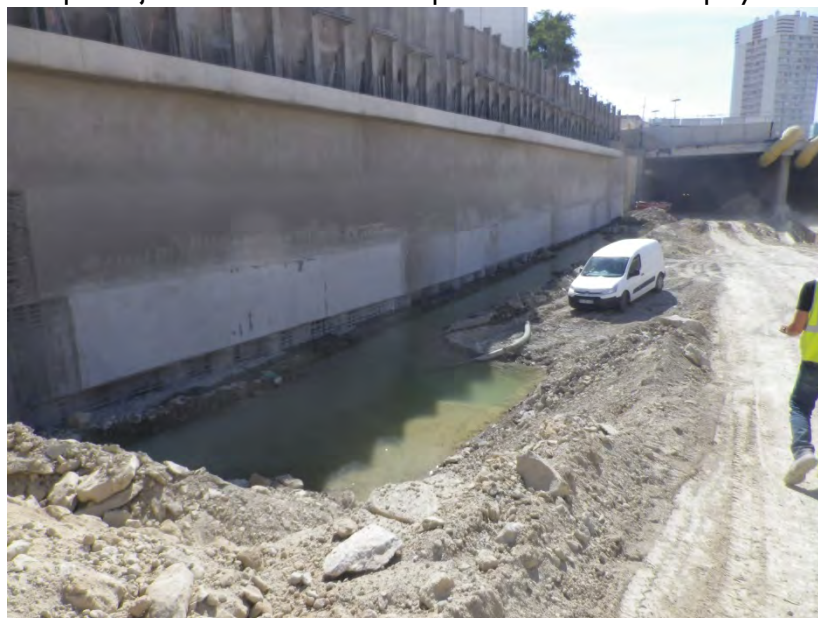
Piézomètre SC50 (rappel) :

Dans la section en tranchée ouverte, au niveau actuel à 1m de l'arase du projet fond de fouille, une remontée d'eau est détectée dans le piézomètre. L'eau en charge (artésienisme) provoque un courant ascendant empêchant la prise du coulis. D'après la coupe géologique, cette eau provient vraisemblablement de niveau de poudingues ou grès présents à quelques mètres sous le niveau de fond de fouille projeté.

A noter que les fondations réalisées à quelques mètres n'ont pas rencontrés de problèmes particuliers. Une solution par obturateur puis injection de coulis dans le piézomètre va être employée.

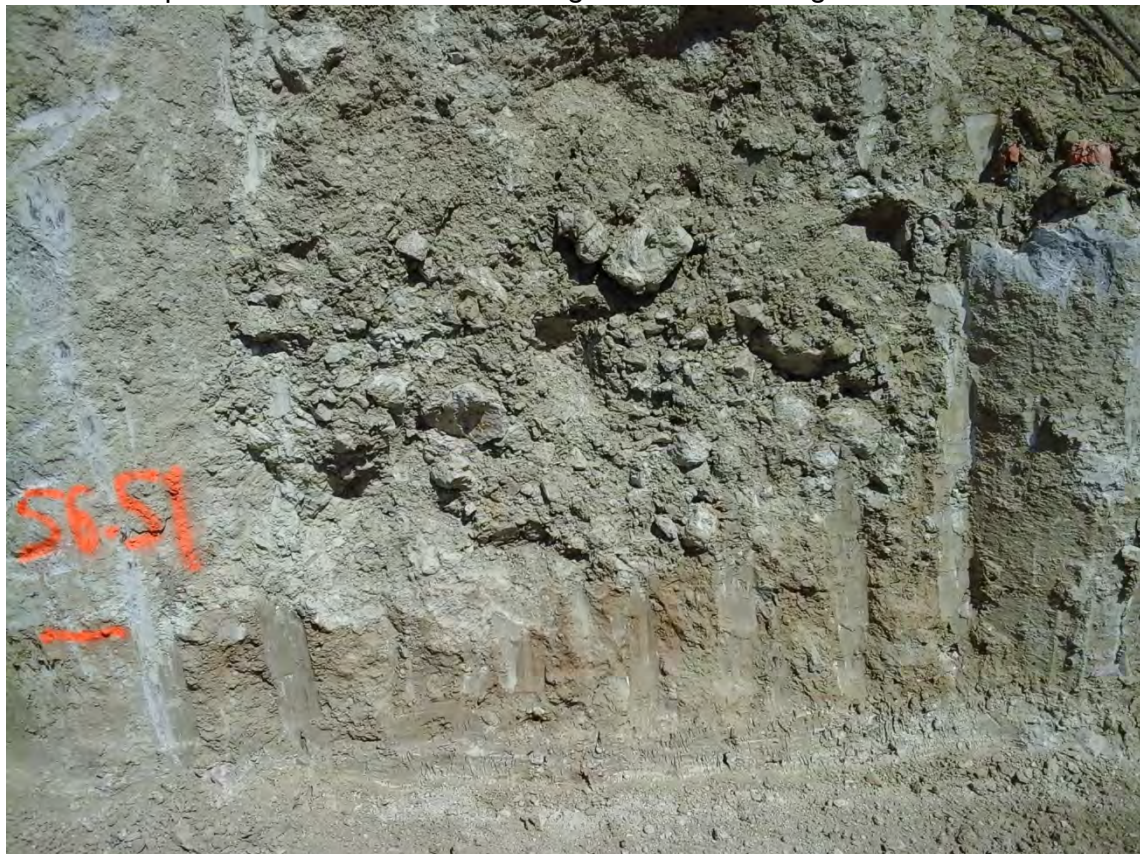
Les terrains se composent de remblais à blocs hétérogènes au-dessus d'argiles marrons :

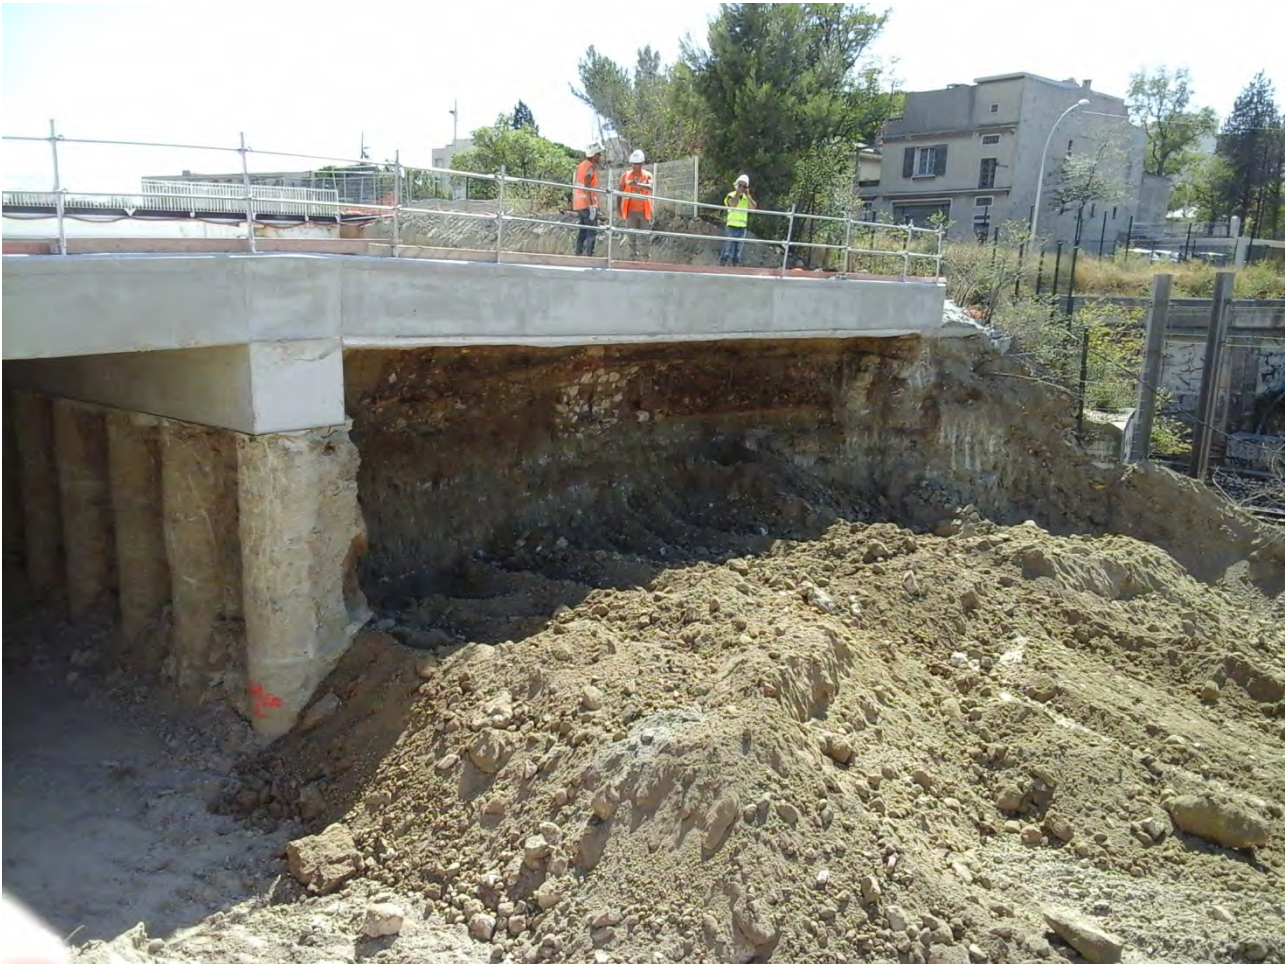
Les terrassements en taupe de la partie Sud du P9 ont débuté.

On constate la présence de brique et de ce qui ressemble à des blocs de maçonnerie sur la partie supérieur du front, sous la dalle, sur environ 1,5m. On retrouve des marnes sableuses en dessous.

P9 : Eviter la présence de personnel à pied à proximité du front de taille. Les terrassements des remblais avec briques devront se faire en évitant les surplombs et verticalités avec une pente 1/1 (risque d'éboulement).

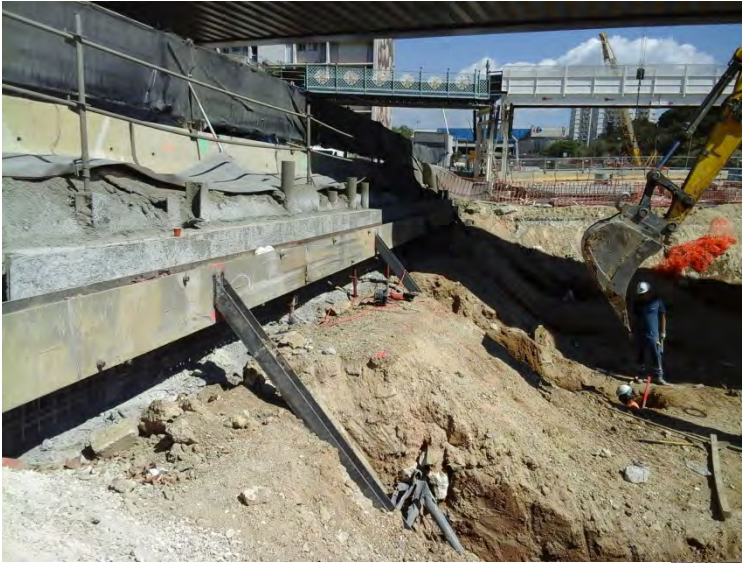
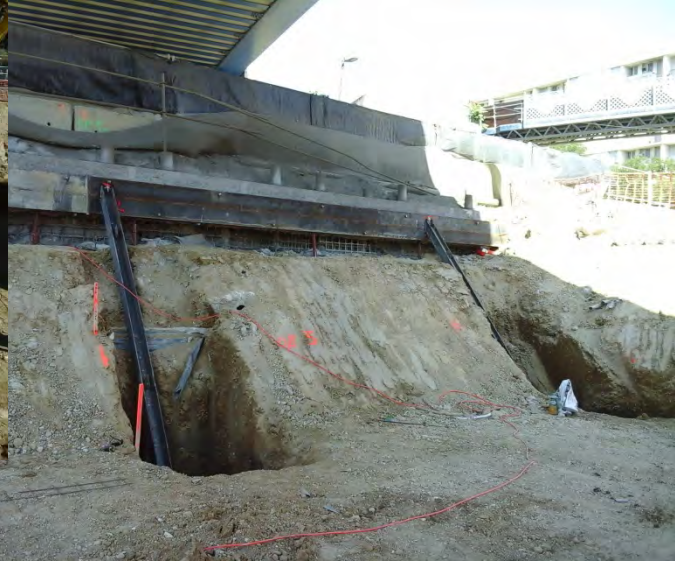
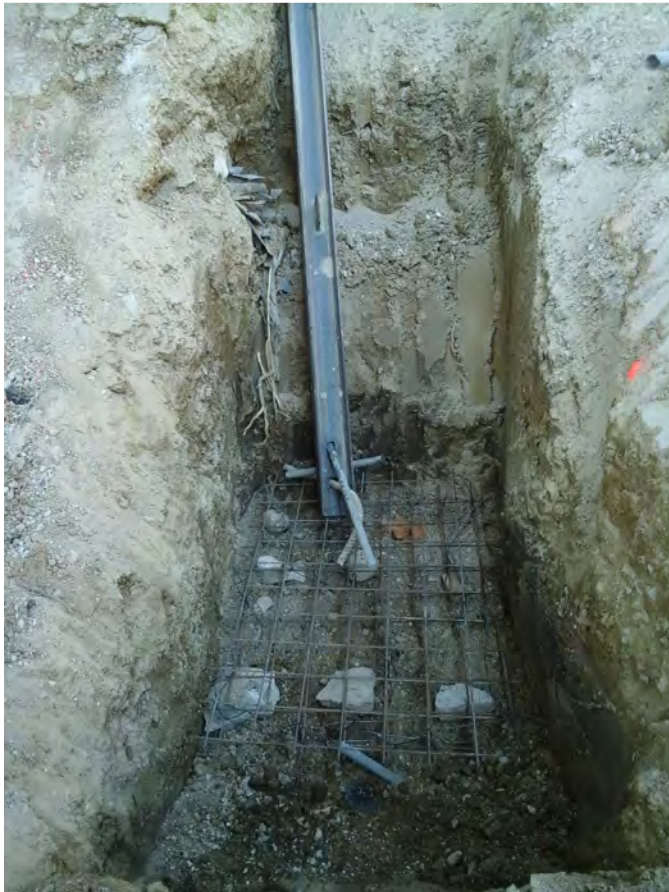
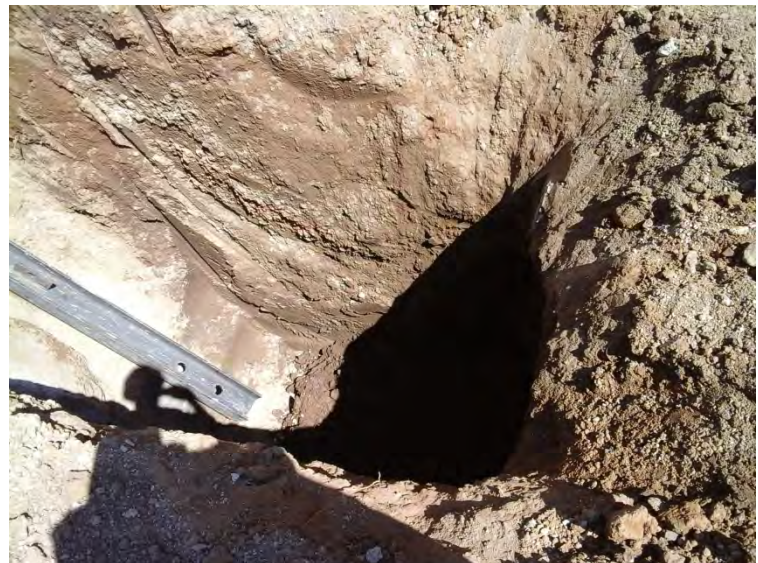
OAC10:

Les risbermes et les fouilles des massifs sont réalisées. Un ferrailage est mis en place en fond de ces fouilles. Les bracons ont été mis en place. Les terrains sont homogène, limono-argileux à sableux marrons avec présence de petit blocs décimétriques.

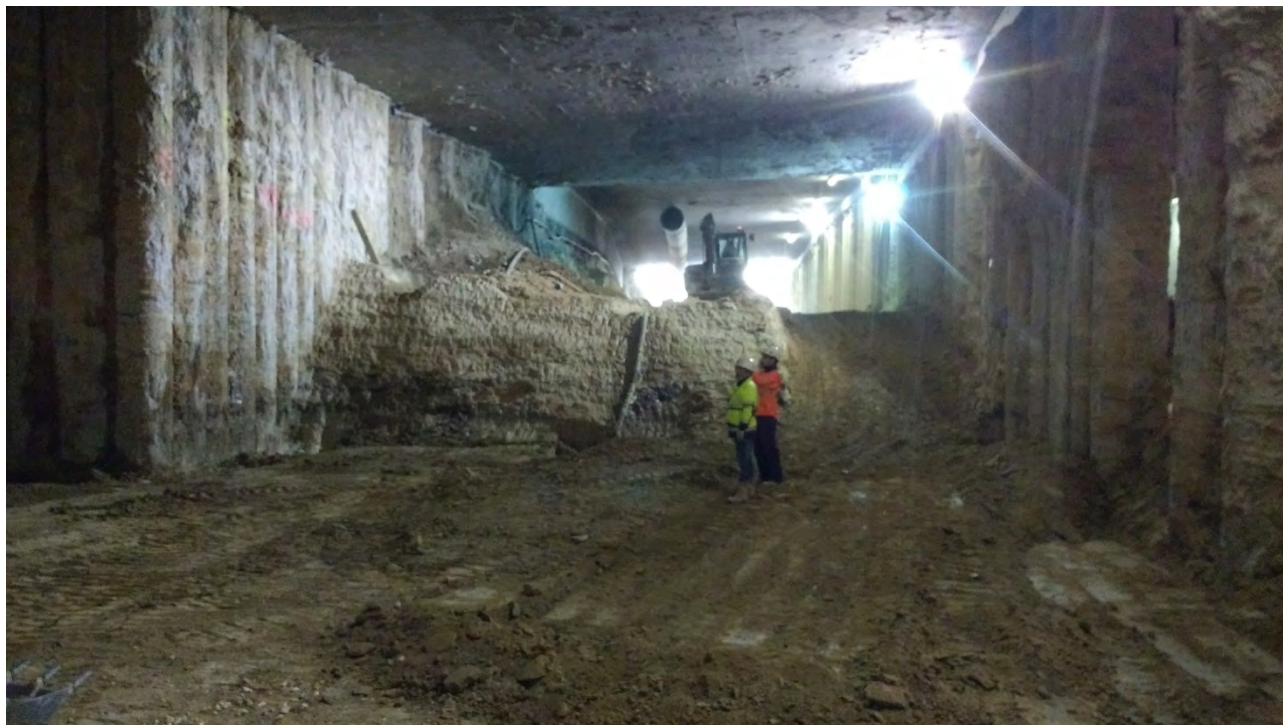
Vue générale du talus principal

Le talus d'accès laissé en place (photographie ci-dessous) montre des matériaux marneux sablo-argileux à rocheux de forte compacité. Le jour de la visite, aucune arrivée d'eau n'était visible. Ce talus peut être laissé en place sous réserve de purger les éventuels blocs instables.

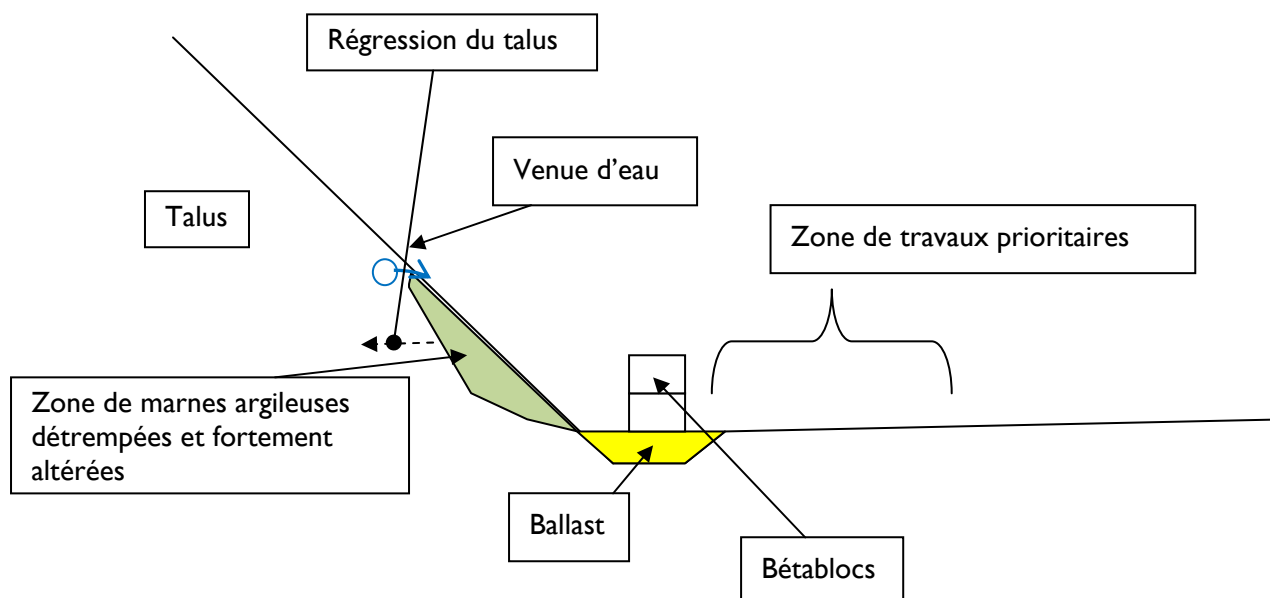
Recommandations sur le talus principal :

Les arrivées d'eau génèrent une déstabilisation de la partie basse. Une régression des matériaux va également être engagée par ce processus.

Idéalement, le drainage profond du talus serait à prévoir. Les travaux sont toutefois brefs dans le temps. Il est donc convenu de rapidement mettre le ballast en pied de façon à drainer le pied du talus puis protéger le personnel par deux rangées de bétablocs superposés. Ces blocs ne permettront pas de maintenir le talus mais seront une sécurité supplémentaire pour le personnel car ils permettent de contenir des petits volumes de terrains s'ébouyant.

Il faut aussi rapidement réaliser le génie civil à proximité du talus. La dégradation de ce talus va s'aggraver dans le temps.

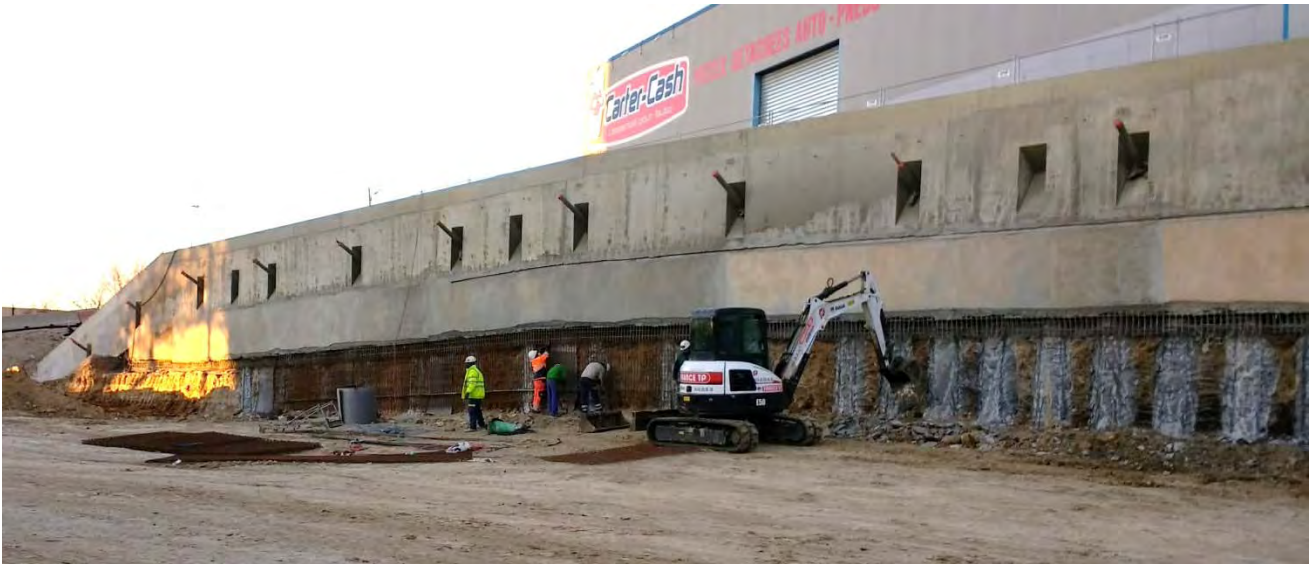
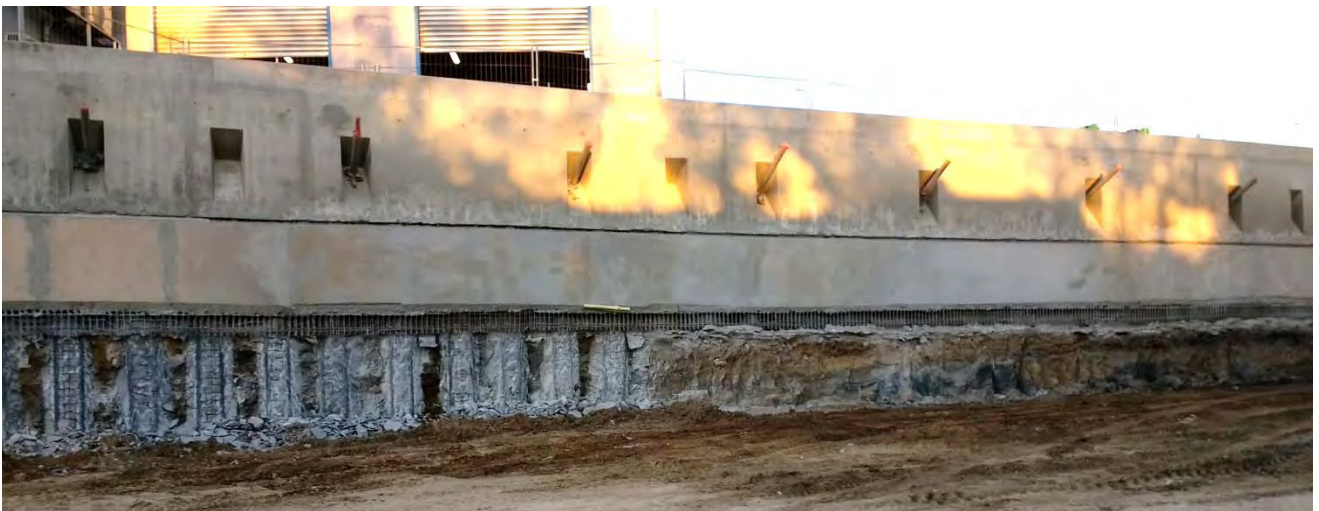
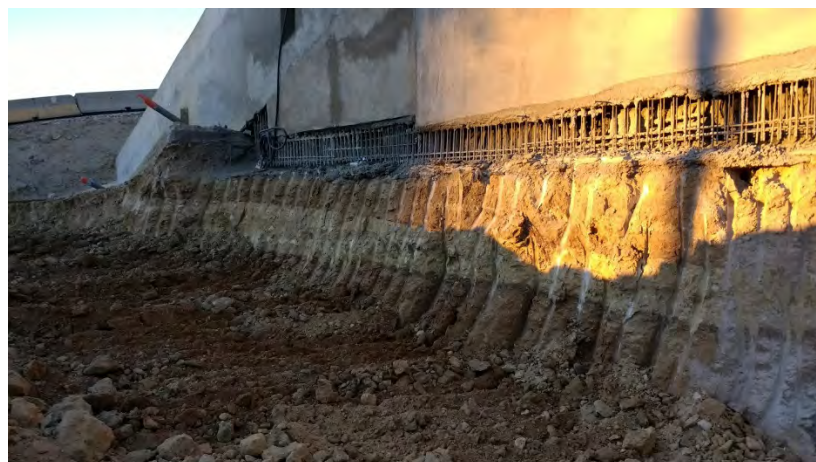
Sur l'ensemble des fronts de taille découverts, les terrains sont assimilables mécaniquement à des remblais moyennement compacts. Les remblais visibles sont toutefois fortement hétérogènes avec des passages de briques, de charbon et autres dépôts anthropomorphiques. Il est observé des couches stratifiées de dépôts divers.

Dépôts de remblais anthropique stratifiés et constitués de graves et sables fins à argileux

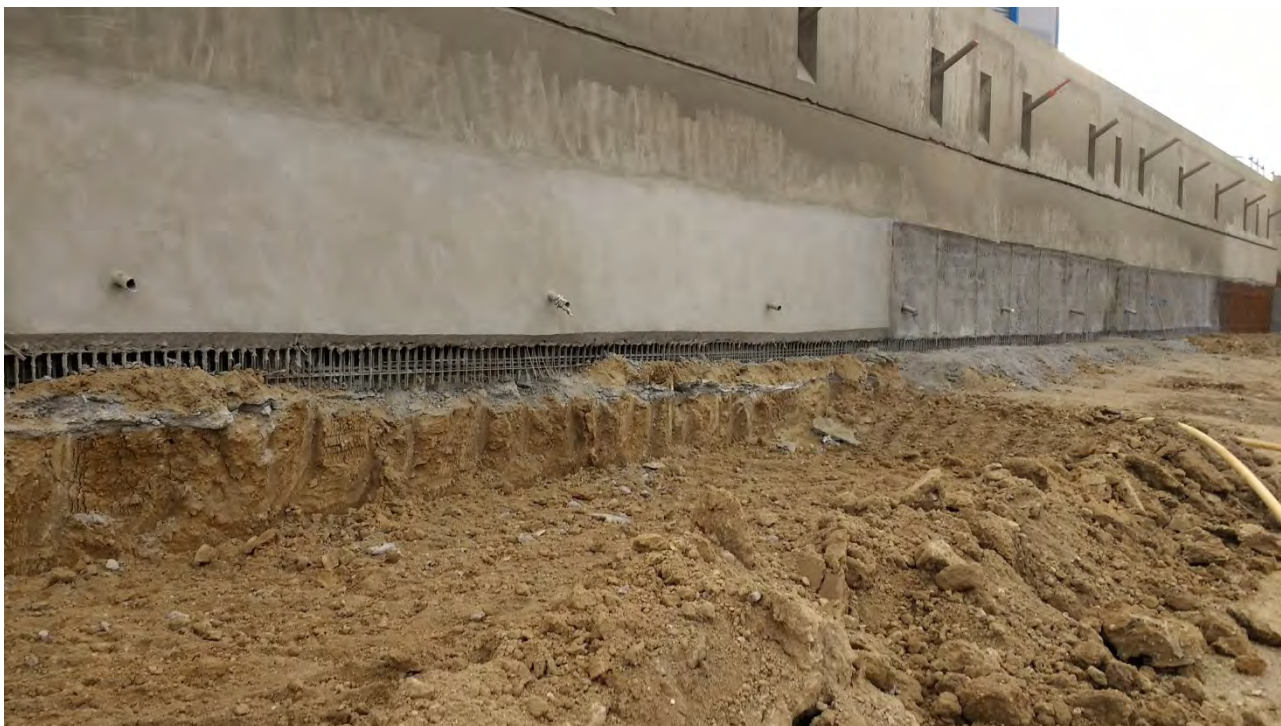
Le bétonnage de la deuxième passe est en cours de finalisation à l'Ouest. La troisième passe de terrassement est débutée sur une zone (fosse). Les terrains visibles à cet endroit sont des remblais/alluvions argileux rougeâtres avec graves et relativement compacts.

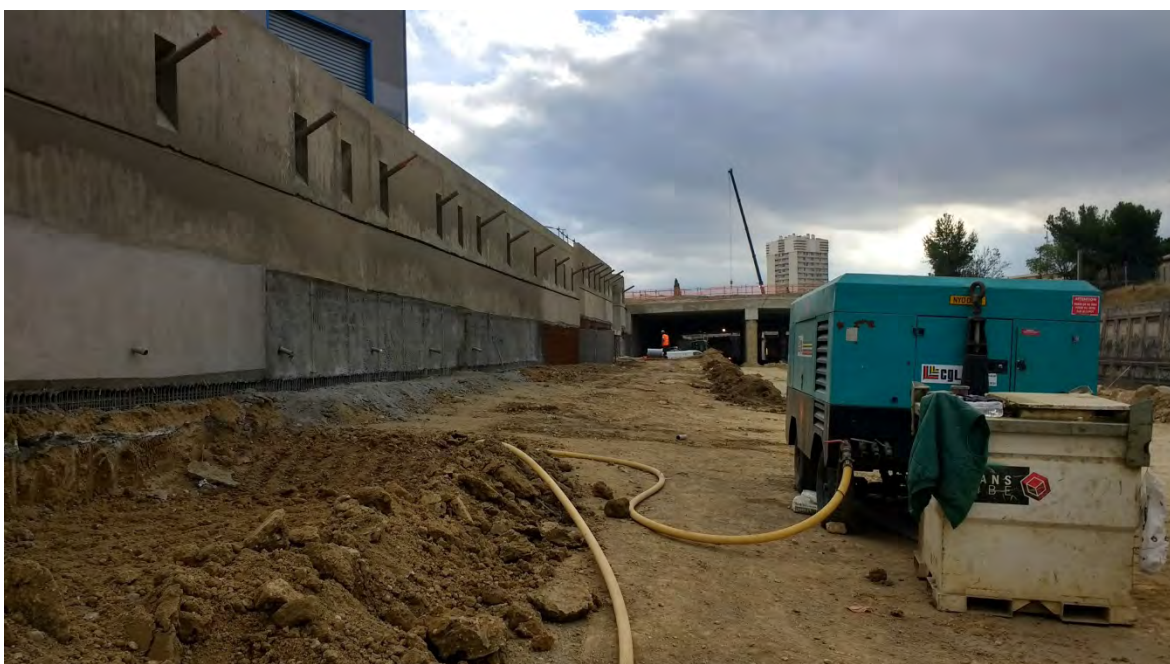
Partie Ouest des soutènements Carter Cash

Les terrains en partie Est du soutènement sont similaires (difficilement visibles dans le stade actuel des terrassements).
