AUTOROUTE A507 – L2 Marseille

**Récolement géotechnique
Ste Marthe : Tranchée couverte**

CHANTIER : L2 NORD – Tranchée couverte de Sainte Marthe

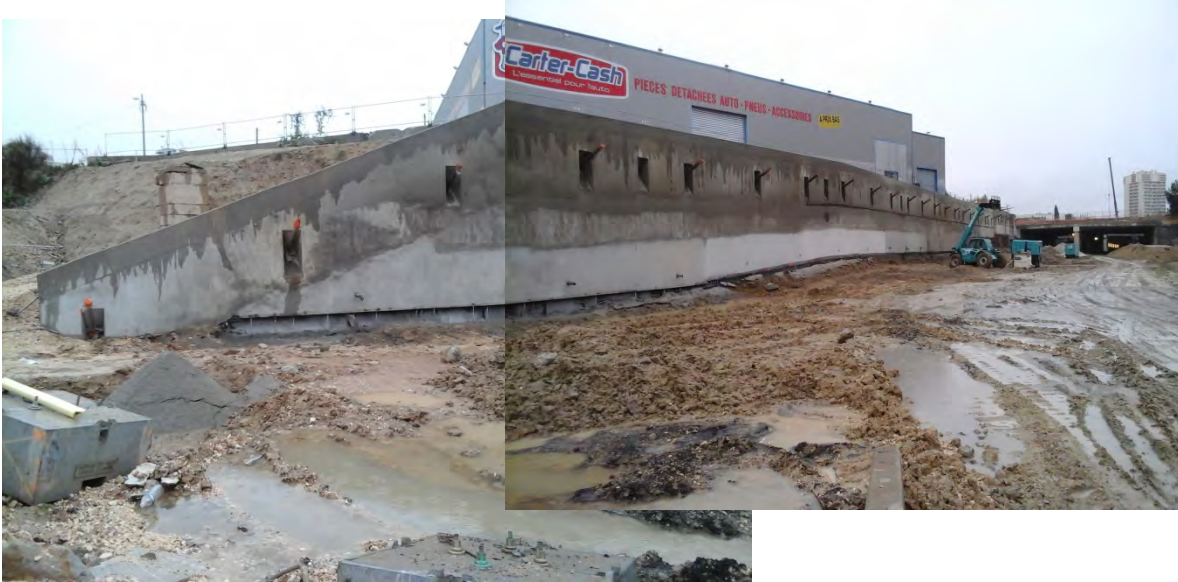
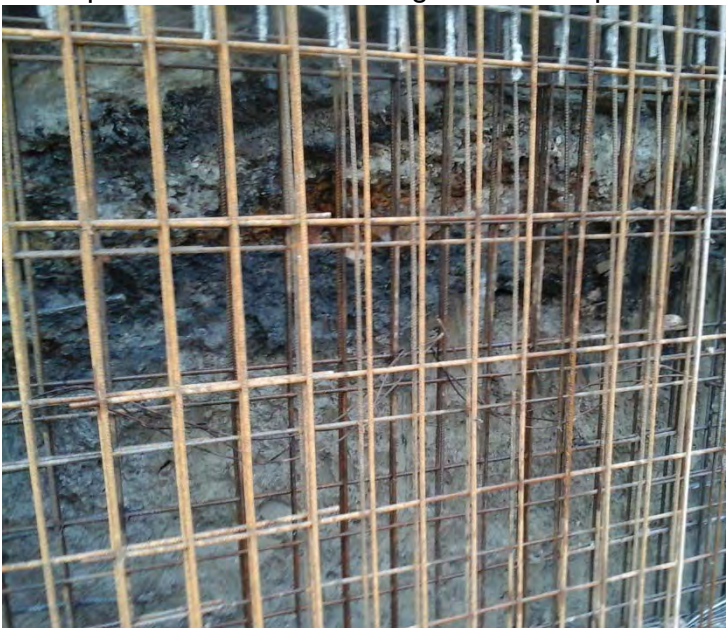
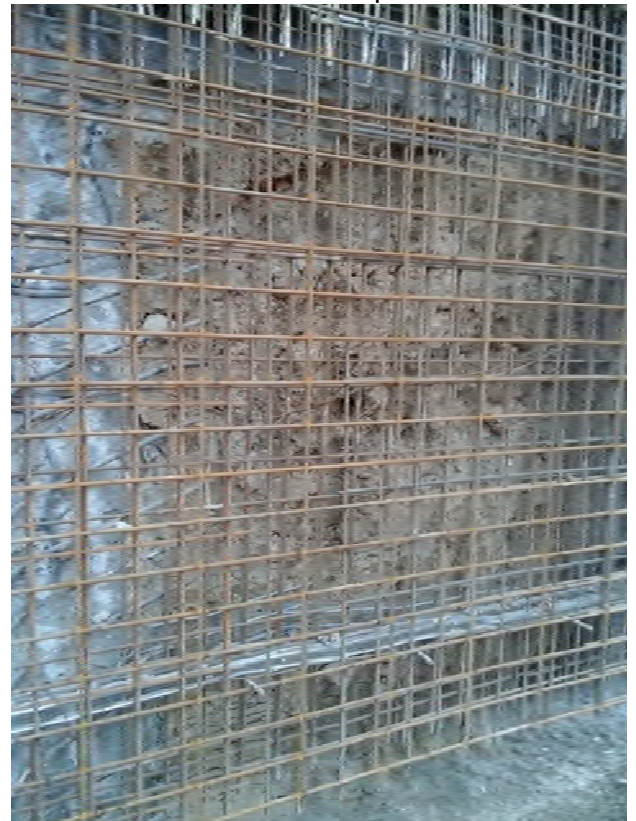
2- Carter Cash :

La deuxième passe est en cours de bétonnage, les terrains observables entre les ferrillages sur la partie Est se composent de remblais limono-graveleux avec présence de bancs cimentés et débris de briques.

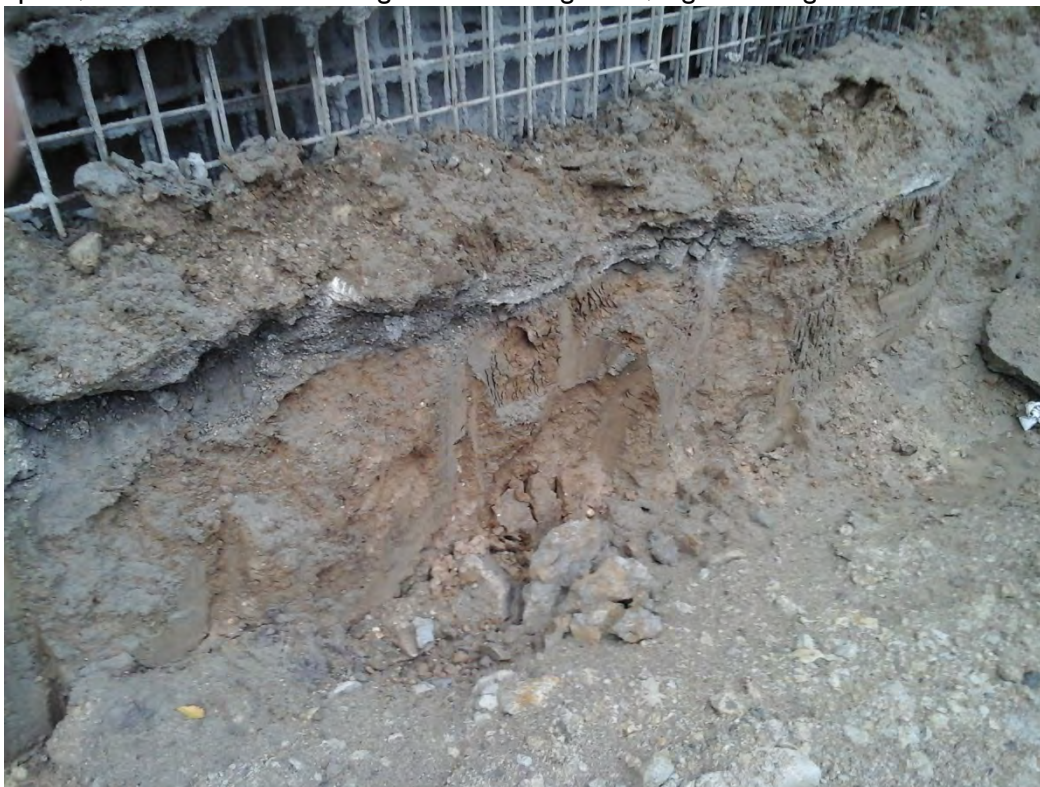
En pied de paroi, on note des alluvions argileux brun rougeâtres, légèrement graveleux et assez compacts.

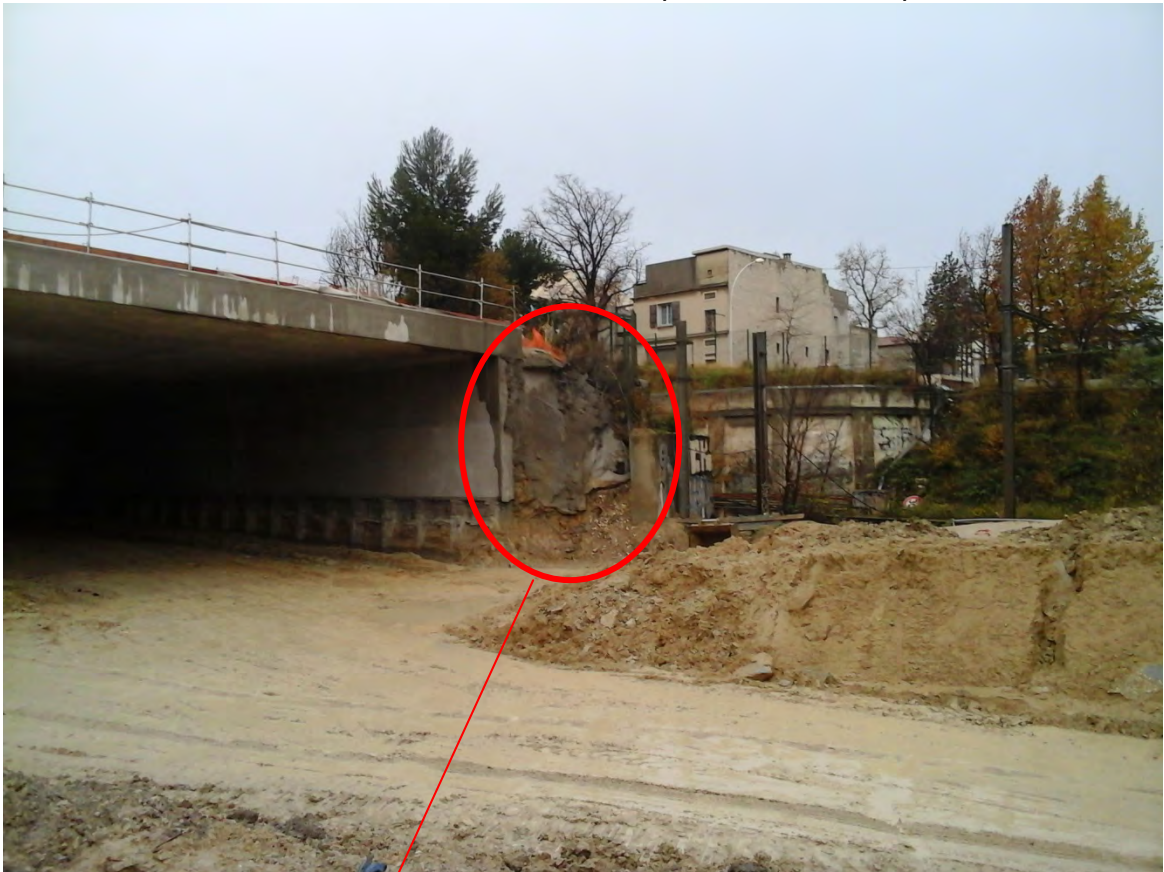
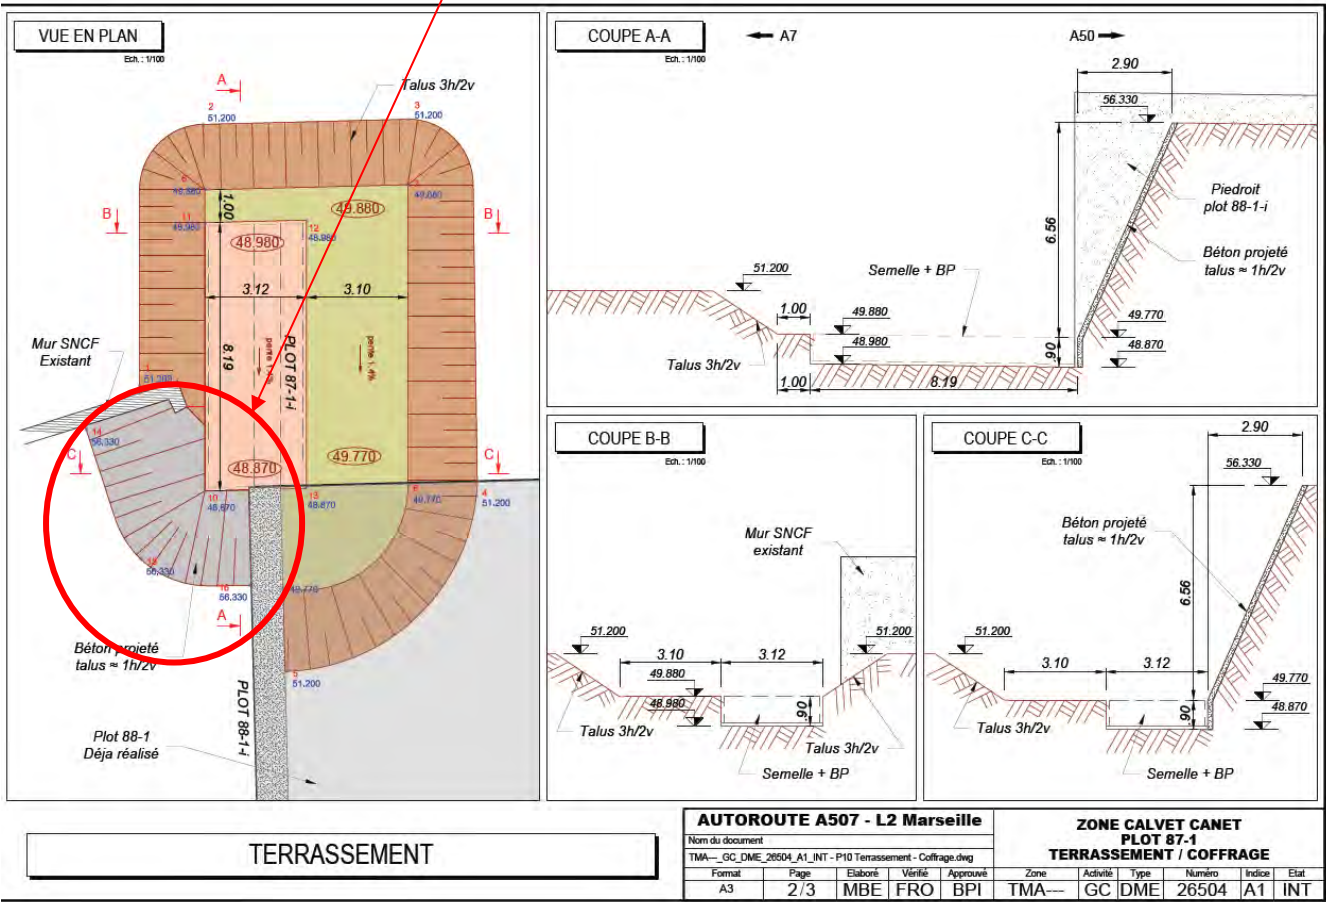
3- Calvet Canet :

Un coin de terrain entre la tranchée couverte et les voies SNCF est actuellement gunité de façon provisoire. Les travaux nécessitent le terrassement de cette portion suivant une pente 2V/1H.

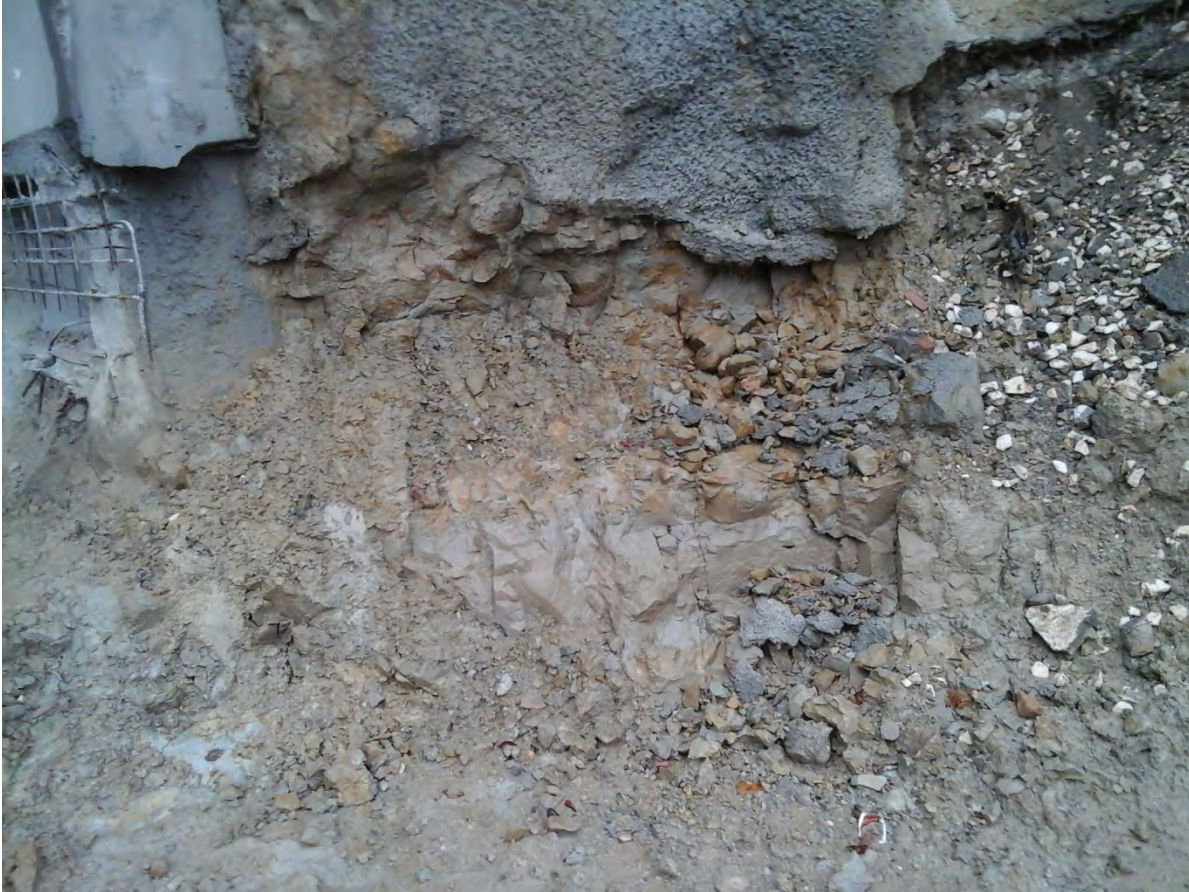
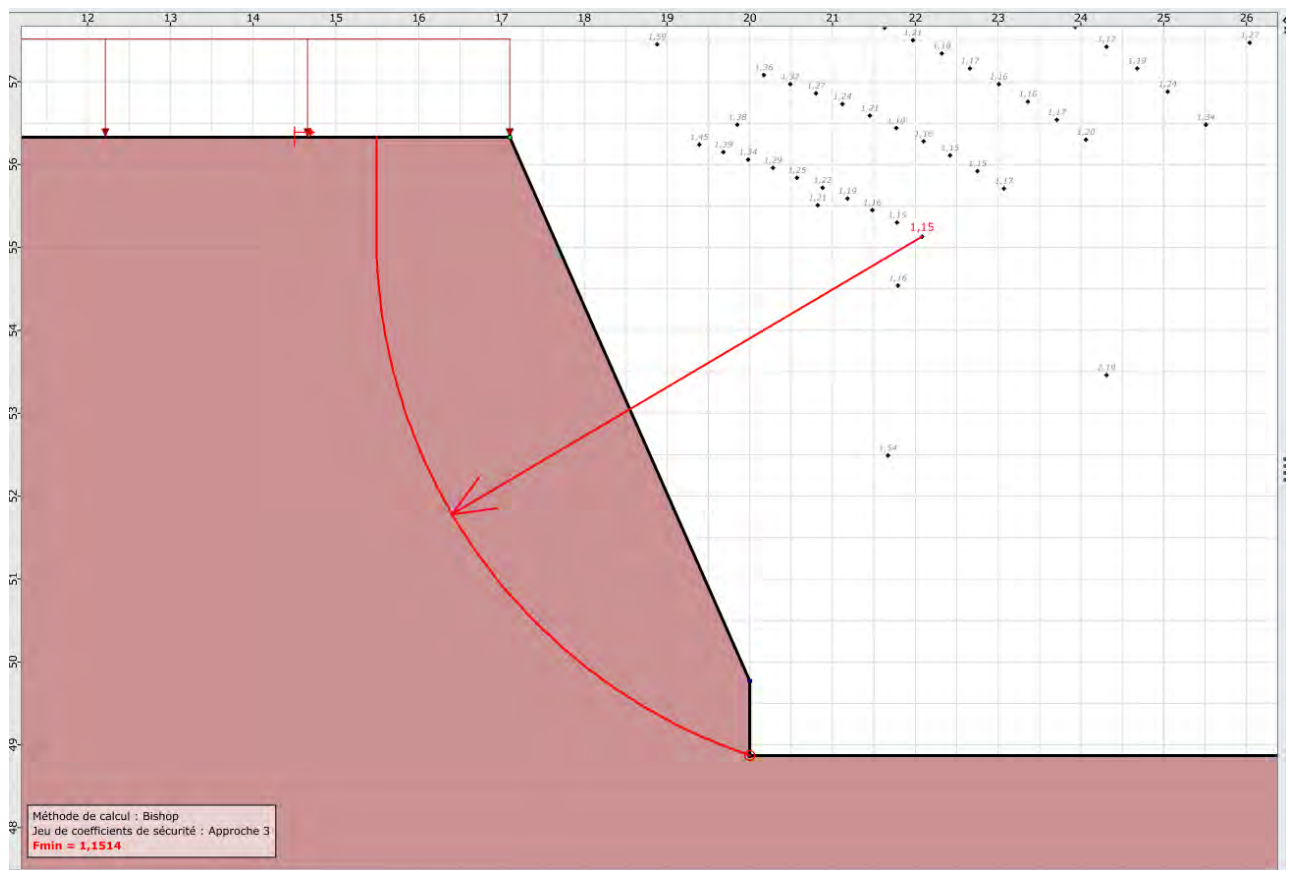
Le terrain visible sous le gunitage montre des marnes franches grises-ocre, correspondant aux terrains reconnus précédemment dans la zone et sur toute la hauteur des terrassements.

Un calcul de stabilité rapide a été effectué en considérant des marnes franches ($c=40\text{kPa}$, $\varphi=30^\circ$) avec une pente de 2V/1H et une surcharge de 10 kPa.
Il en ressort un coefficient de sécurité admissible de 1.15 à l'approche 3.

Le terrassement tel que prévu est donc admissible. Il conviendra de prendre soin de rapidement protéger les marnes découvertes par un gunitage, celles-ci étant très altérables à l'eau.

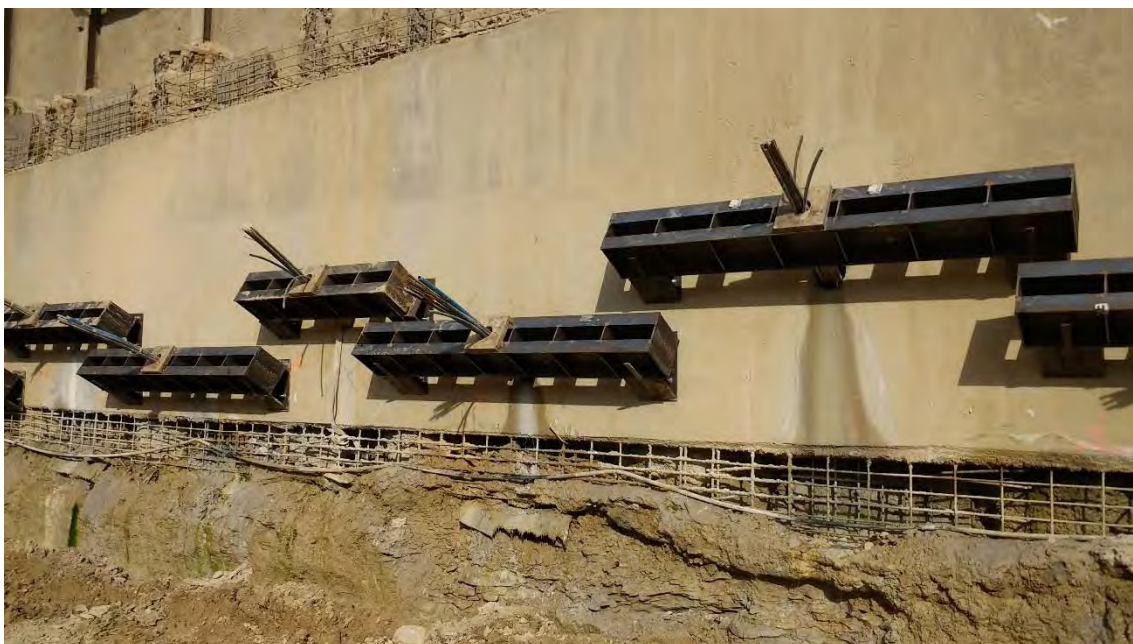
De fortes venues d'eau sont visibles à partir du deuxième lit de tirants (écoulement d'un filet d'eau en continu provenant principalement des tirants). Les terrains sous le lit de tirants sont des marnes sableuses à argileuses de couleur ocre avec passages bleutés. Ces marnes sont facilement cassables à la main.

L'altération des tirants doit être suivie. Il est recommandé d'ajouter des cibles topographiques dans cette zone.

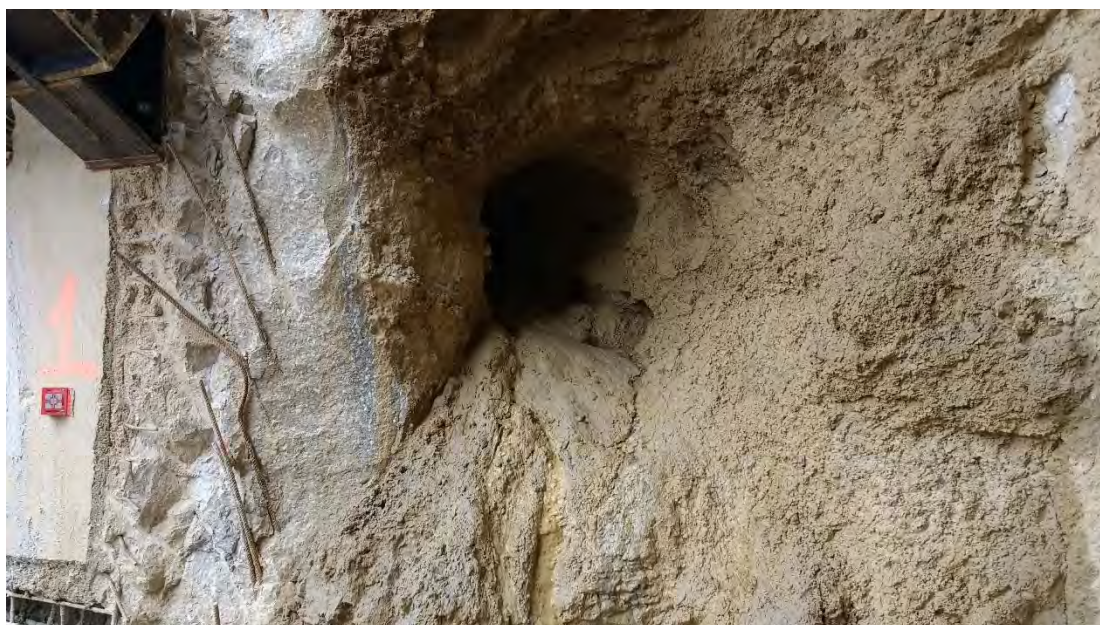
A proximité, les terrassements en cours ont mis en évidence un vide dans le terrain derrière les pieux. Il convient de rechercher l'origine de ce vide qui semble se situer à la cote d'arrivée d'eau (zone remplie de sables/graves ayant été entraînés par l'eau lors de l'ouverture des terrassements). Ce trou est à reboucher par du gros béton avant le bétonnage de la paroi.

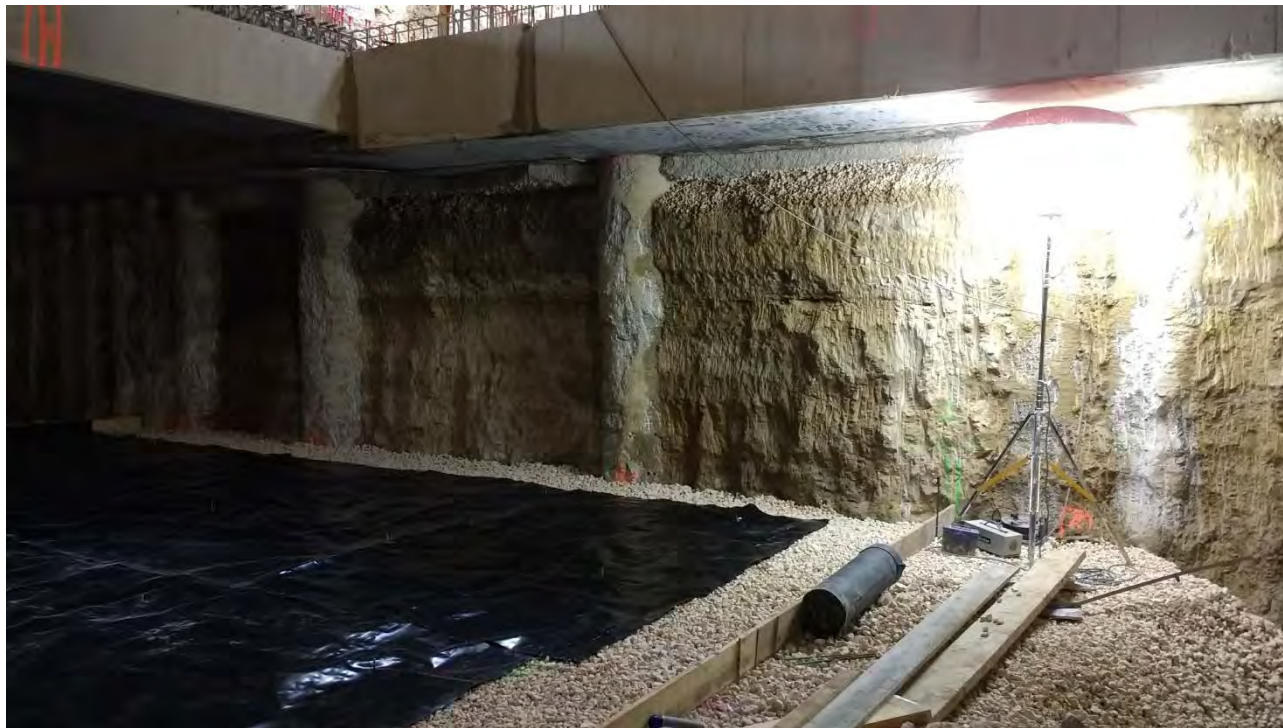
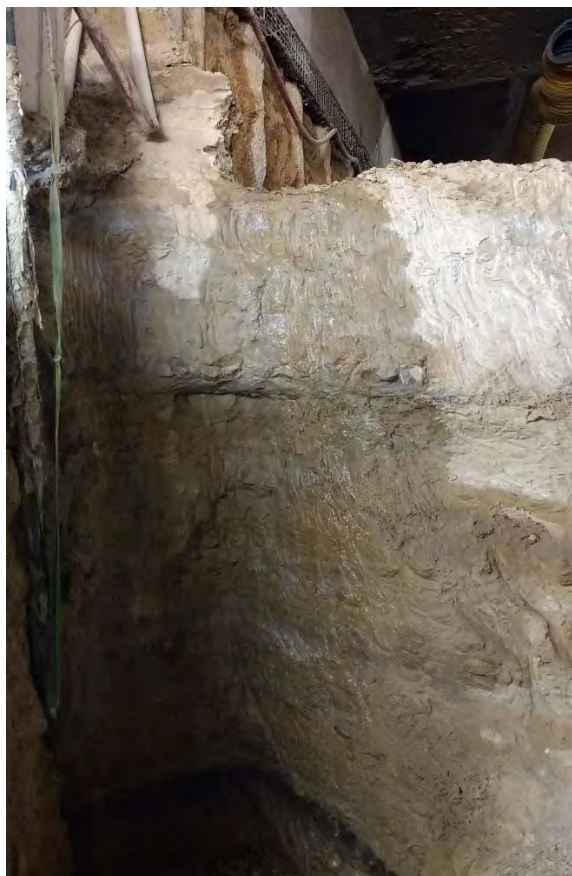
Les terrains visibles sont principalement des marnes argilo-sableuses ocres à verdâtres de compacité moyenne à bonne. Les écoulements sur les fronts de taille semblent provenir des terrains sus-jacents (léger suintement le long d'une partie des fronts de taille présentés dans la photographie ci-dessous).

L'apport principal d'eau provient des terrains vers l'avenue Allende (écoulement recueilli actuellement par une pompe).

La photographie ci-contre montre la zone avec les écoulements visibles.

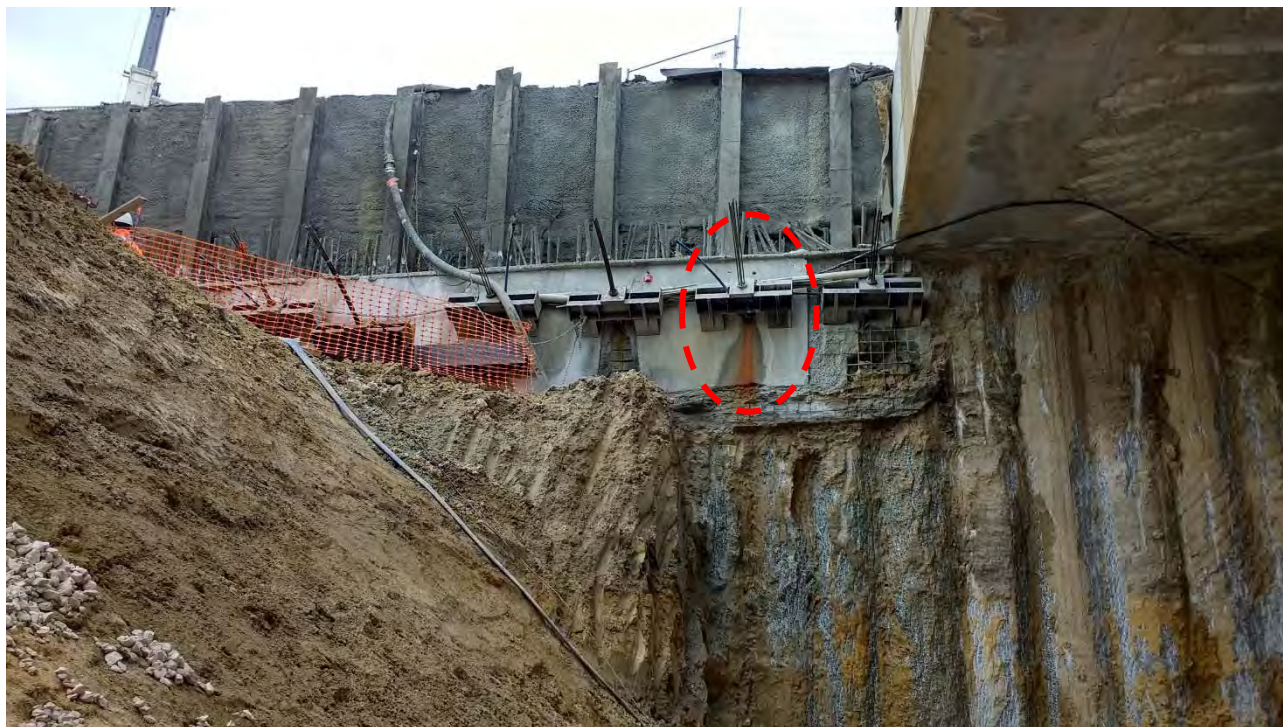
4- Sortie de la tranchée côté rond-point Pierre Paraf (zone PS8)

Les talus en sortie sont à reprendre par endroit (talus subverticaux à aplanir). Les matériaux visibles sont des marnes relativement altérées, plutôt sableuses. La transition avec les alluvions n'est pas aisée à identifier. Les alluvions sont présents sous forme argilo-sableuses moyennement compactes avec des inclusions de graves.

Dans la présente zone, l'écoulement par une tête de tirant forme un dépôt de couleur orangée, vraisemblablement de la rouille. Ce tirant est entouré en rouge sur la photographie ci-dessus. Ce dernier est à suivre (cible topographique), la corrosion pouvant dégrader sa résistance.

L'eau semble remonter et sortir par les tirants au vu du système de paroi (pieux sécants), a contrario des zones en parois lutéciennes.

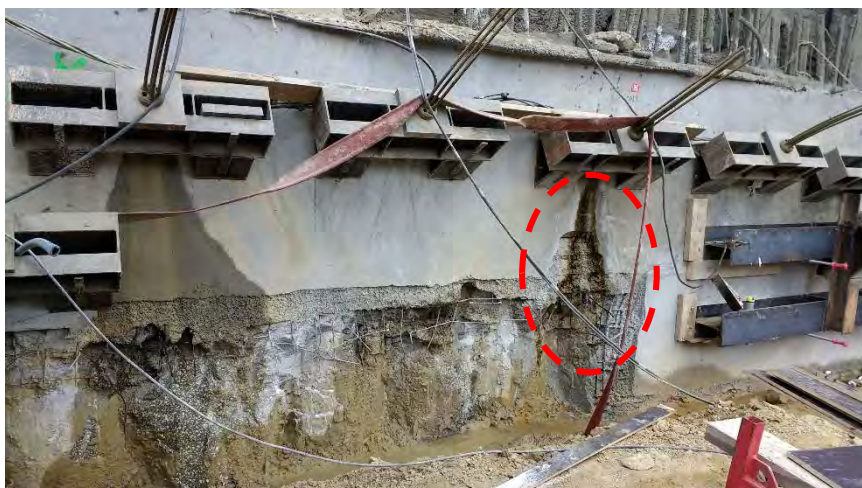
A noter que localement, l'eau détériore le parement en béton (cf ci-dessous).

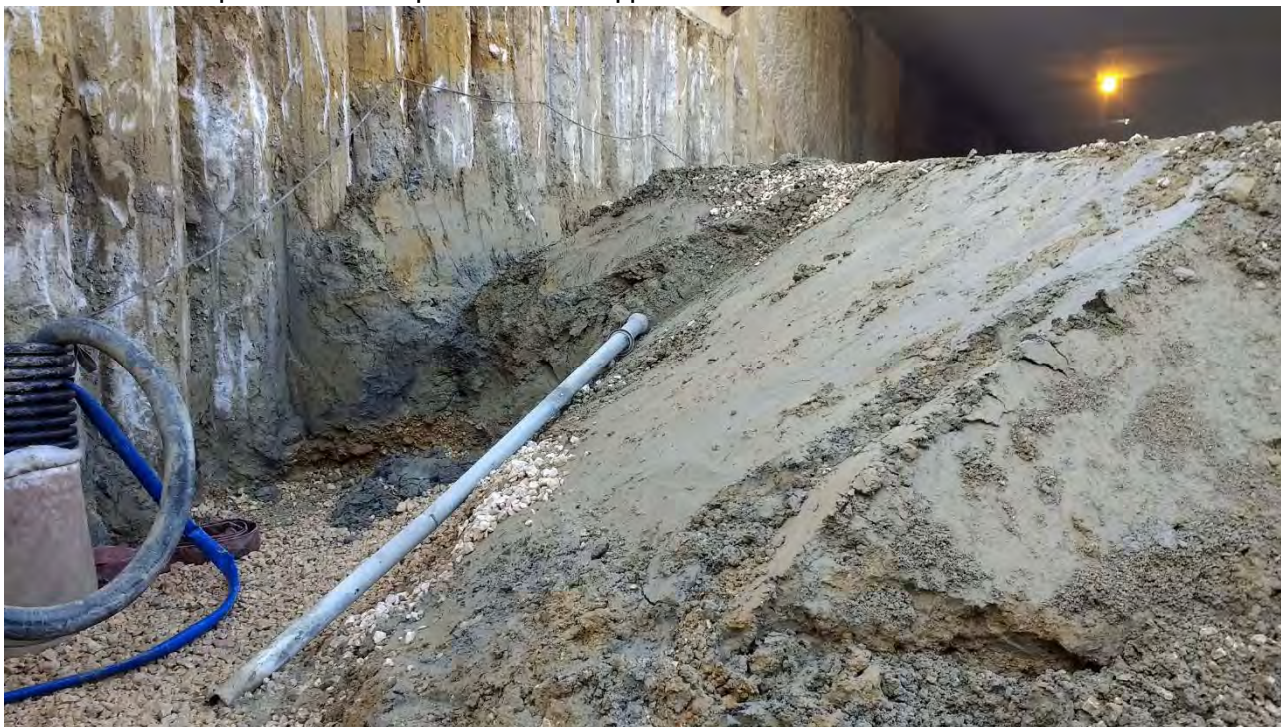
Les talus semblent composés de marnes argileuses très altérées grises à noires. Des passages de couleur brun ocre sont visibles par endroit. Les pentes de talus apparaissent admissibles dans cette zone.

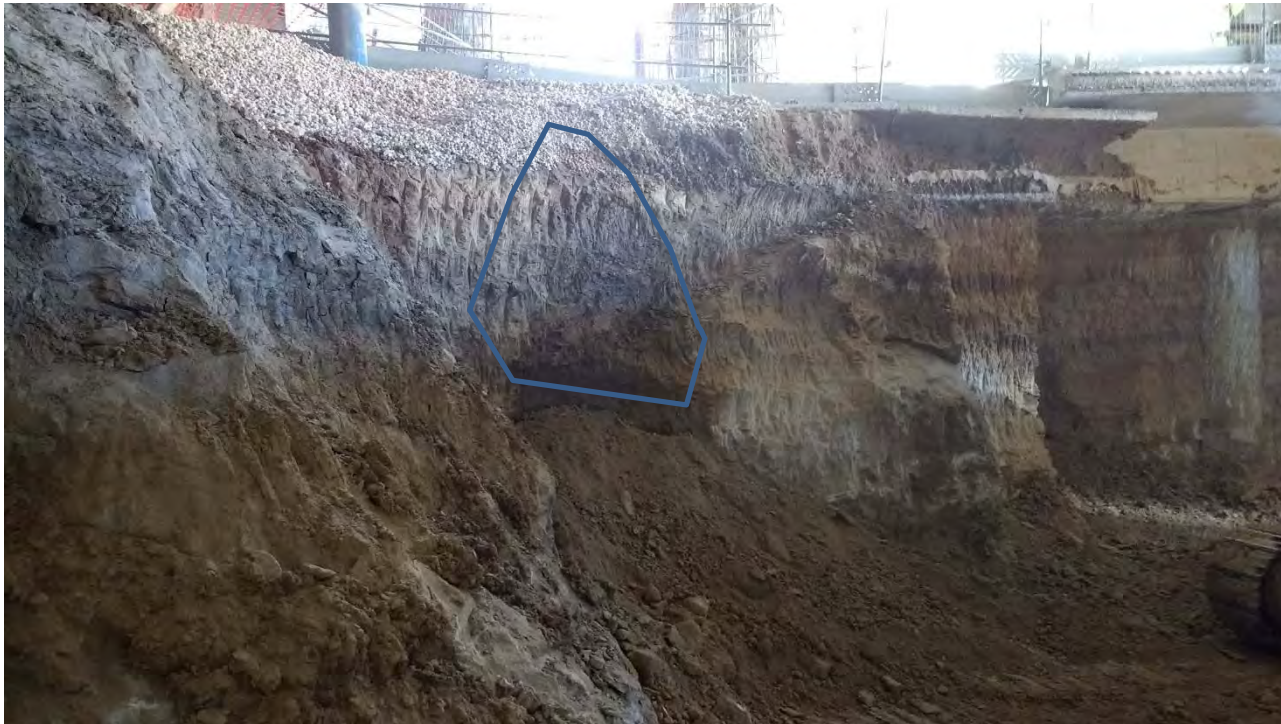
2-PS 5-I :

Cette zone est en cours de terrassement. Les terrains visibles semblent être des marnes compactes sableuses avec des lits de marnes noires.

Une zone de marnes rougeâtres humides est visible dans ce talus (zone en bleu sur la photographie ci-dessous). L'eau semble provenir de la couche de forme mise en œuvre en tête de talus. Cette venue d'eau est à surveiller.

Le talus à l'entrée de la zone est à reprofiler (pente à diminuer), les matériaux stockés en tête sont à retirer.

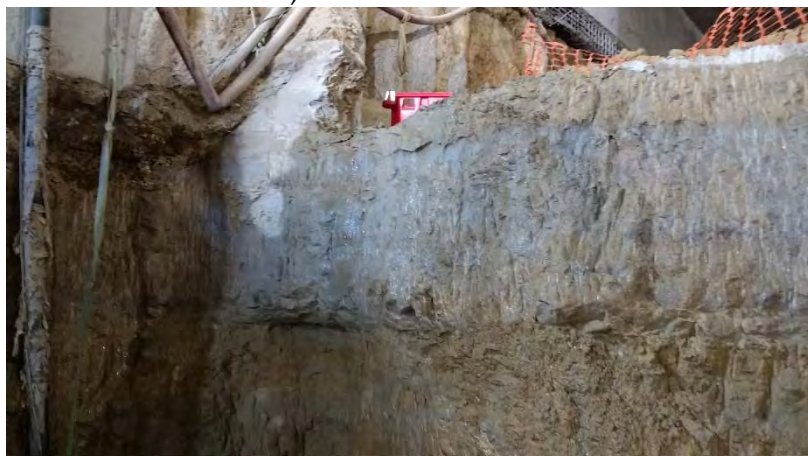
PSI-I : l'arrivée d'eau par l'Est semble supérieure à la dernière visite. Un écoulement continu est visible (largeur de 20 cm sur une hauteur de 1/2 cm).

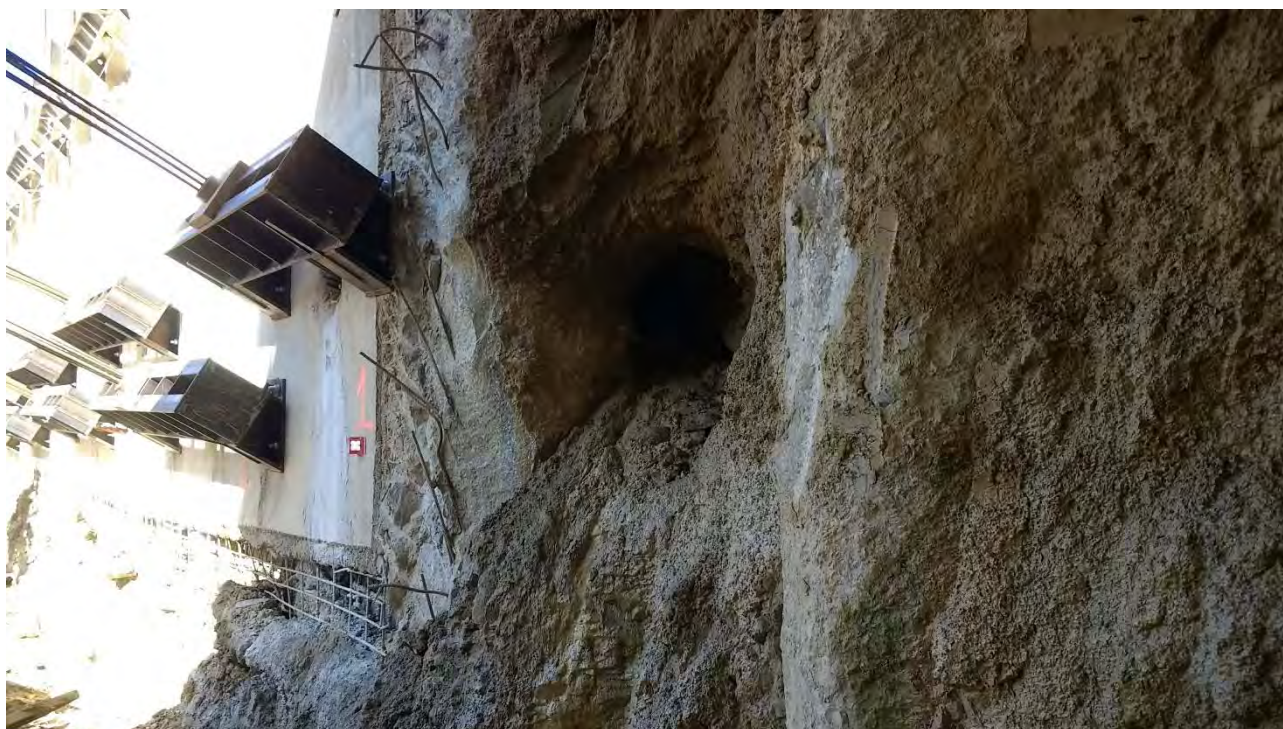
P4 – P7 :

La mise en tension des tirants côté P4 est en cours. Le vide visible lors de la dernière visite semble lié à la foration d'un tirant d'ancrage. Ce vide sera comblé par du gros béton (ou béton projeté).

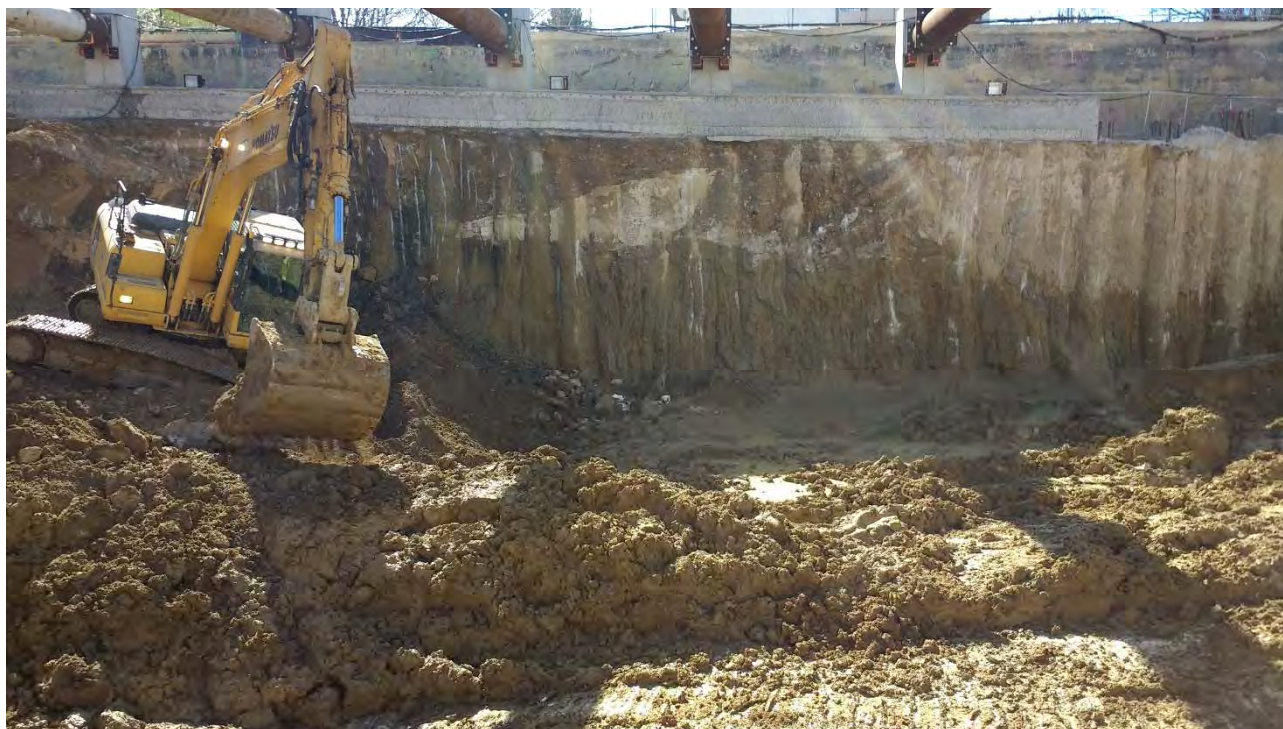
**PS4-PS7 :**

Les terrains sont de très mauvaise tenue, imbibés d'eau et argileux. Ils correspondent à des remblais ou alluvions. Il convient d'être vigilant pour la tenue des talus qui peut être très précaire en fonction de la teneur en eau. Les pentes de talus ne devront pas dépasser 2H/1V. Ils pourront éventuellement être localement raidis à 3H/2V en proscrivant les circulations piétonnes autour et dans le cas de travaux très ponctuels dans le temps.

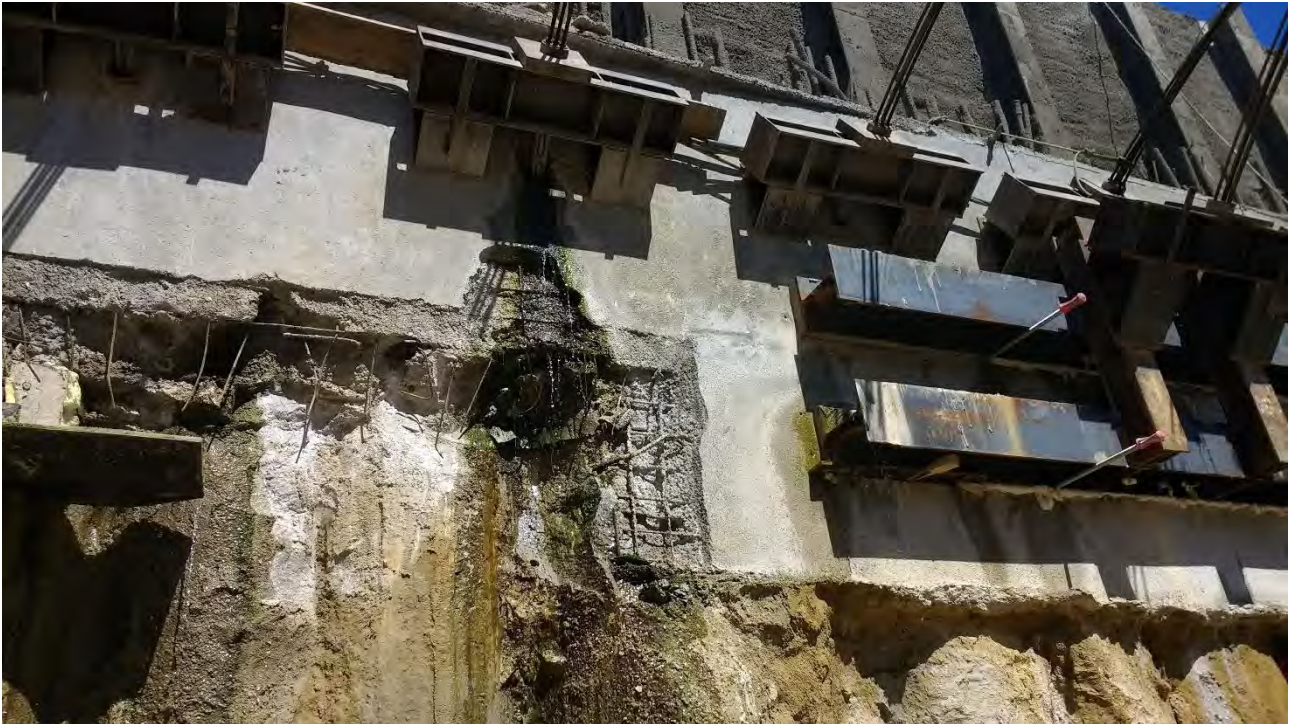
Cette zone est située dans l'axe du talweg de Sainte Marthe.

Les venues d'eau sont toujours importantes et transitent via certaines têtes de tirant d'ancrage. La corrosion des tirants est à surveiller.

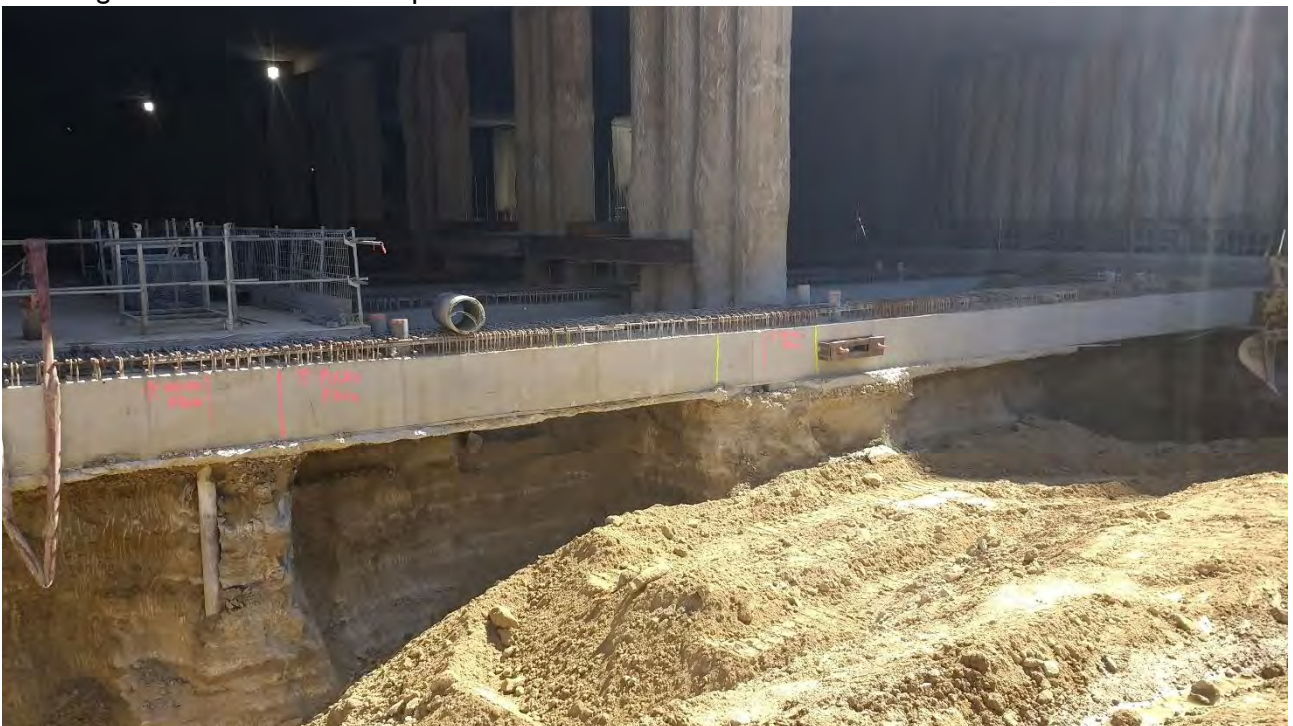
La partie inférieure du bassin est en cours de terrassement. Les terrains visibles dans cette zone sont des marnes grises à marron. Leur compacité semble correcte à bonne.

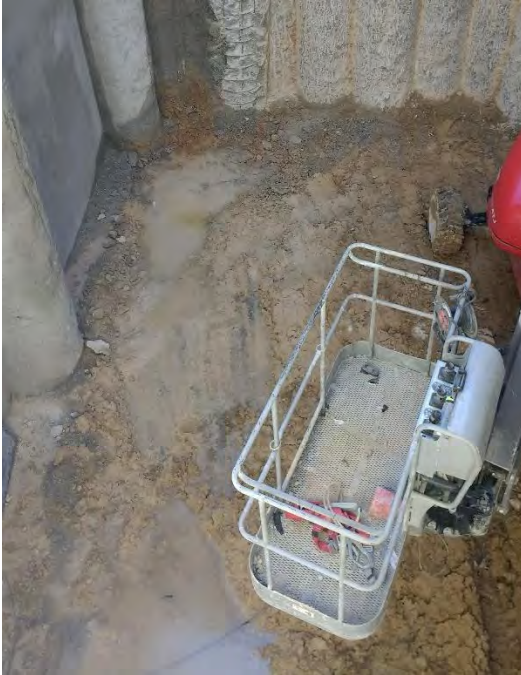
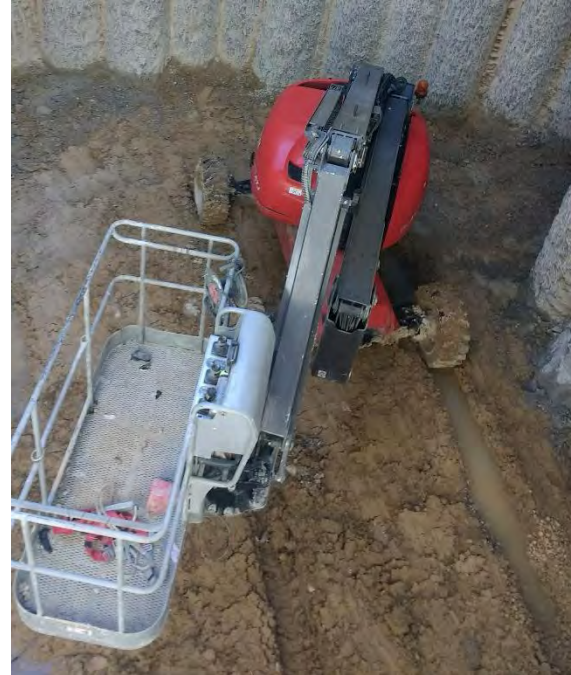
L'IS Fontvert est bétonnée en partie. Il reste une zone à approfondir sur 1.5 mètre environ. Le fond de fouille apparaît composé de marnes argilo-sableuses de couleur marron à grisâtre. L'eau stagnante amoindrit fortement leur résistance mécanique.

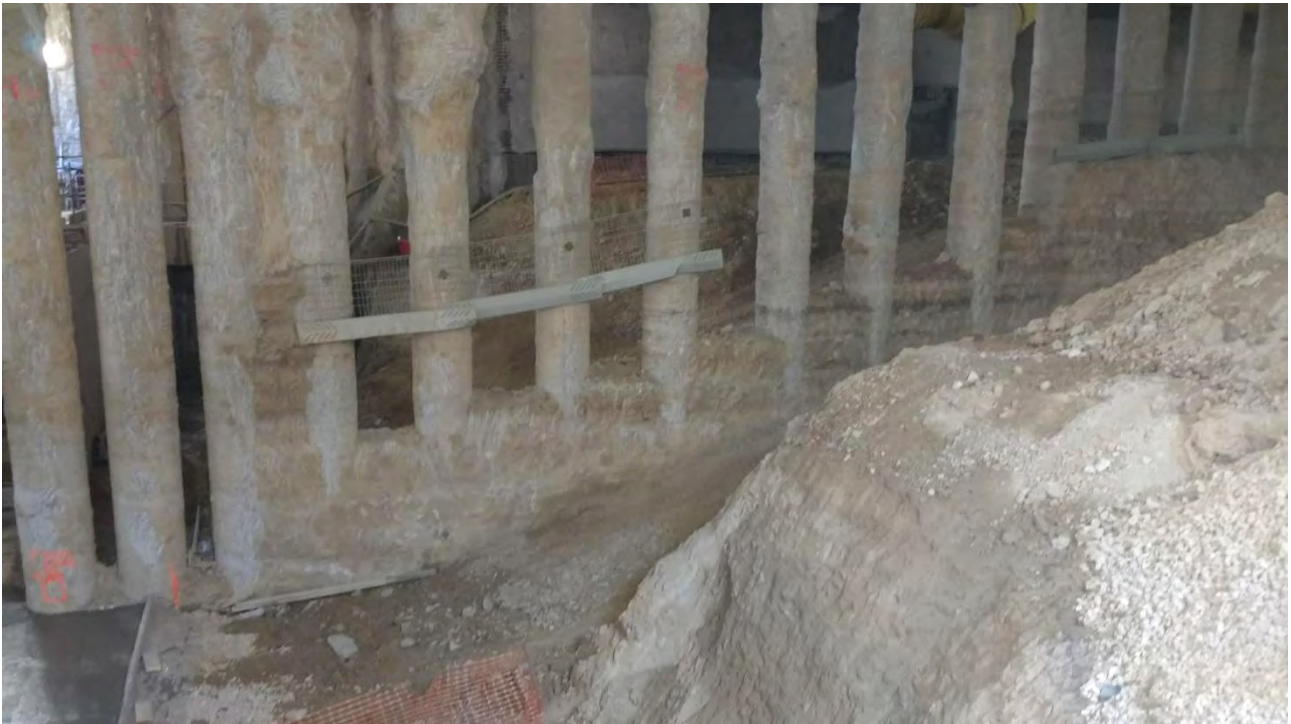
PS 5-2/1.2 :

Quelques blocs entre les pieux délimitant les deux zones principales du bassin restent à purger. Le haut du talus a été dégagé de matériaux stockés (selon demande du dernier CR de visite).

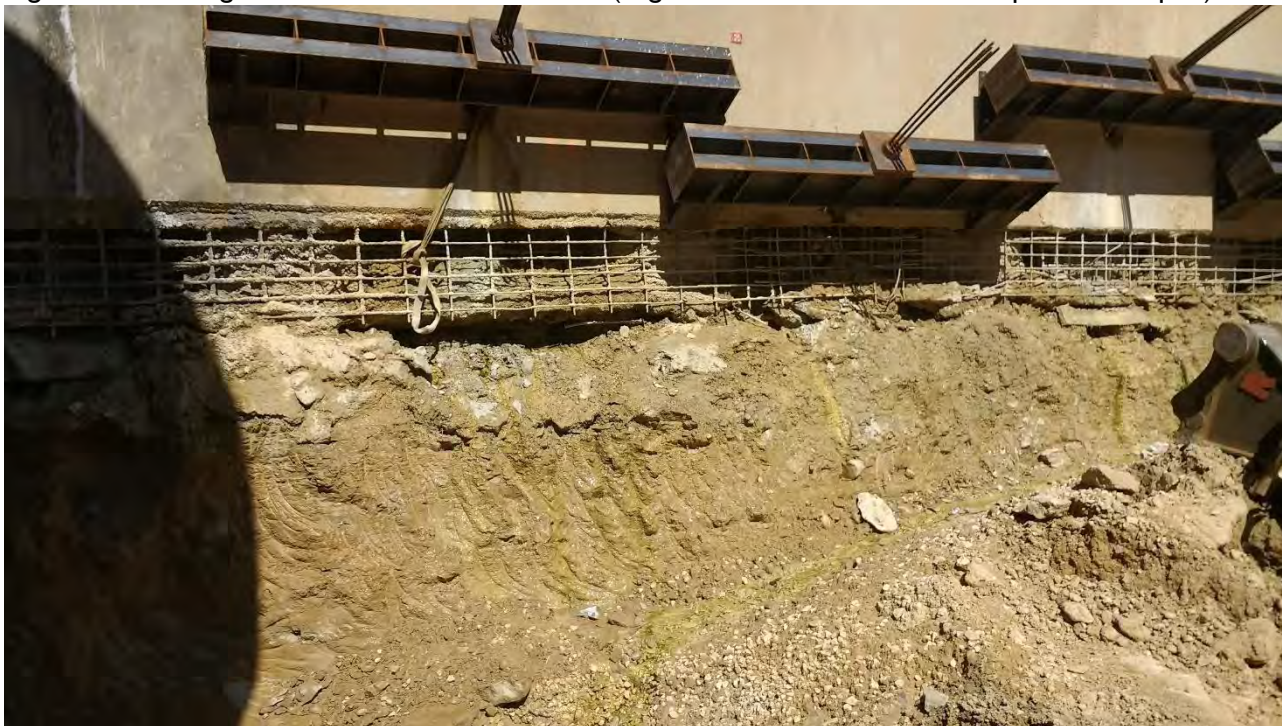
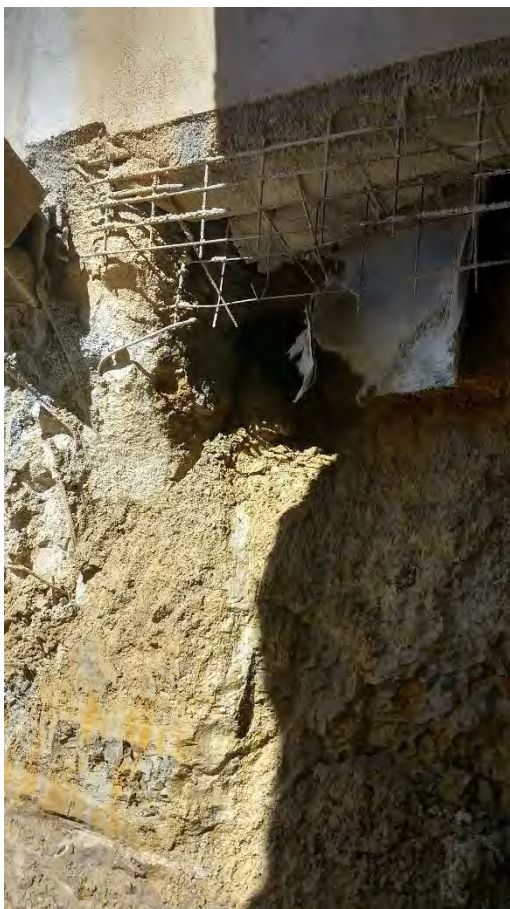
P4 – P7 :

Des arrivées d'eau importantes sont visibles également au niveau de tirants d'ancrage.

Les terrains visibles sous les tirants sont des marnes rougeâtres à grisâtres relativement compactes mais argileuses. Leur argilosité les rend sensibles à l'eau (dégradation de leurs caractéristiques mécaniques).

Le vide n'est pas encore obstrué.

Afin de ne pas bloquer les écoulements hydrauliques, il est proposé de mettre en œuvre un drain dans la cavité avant de la bétonner.

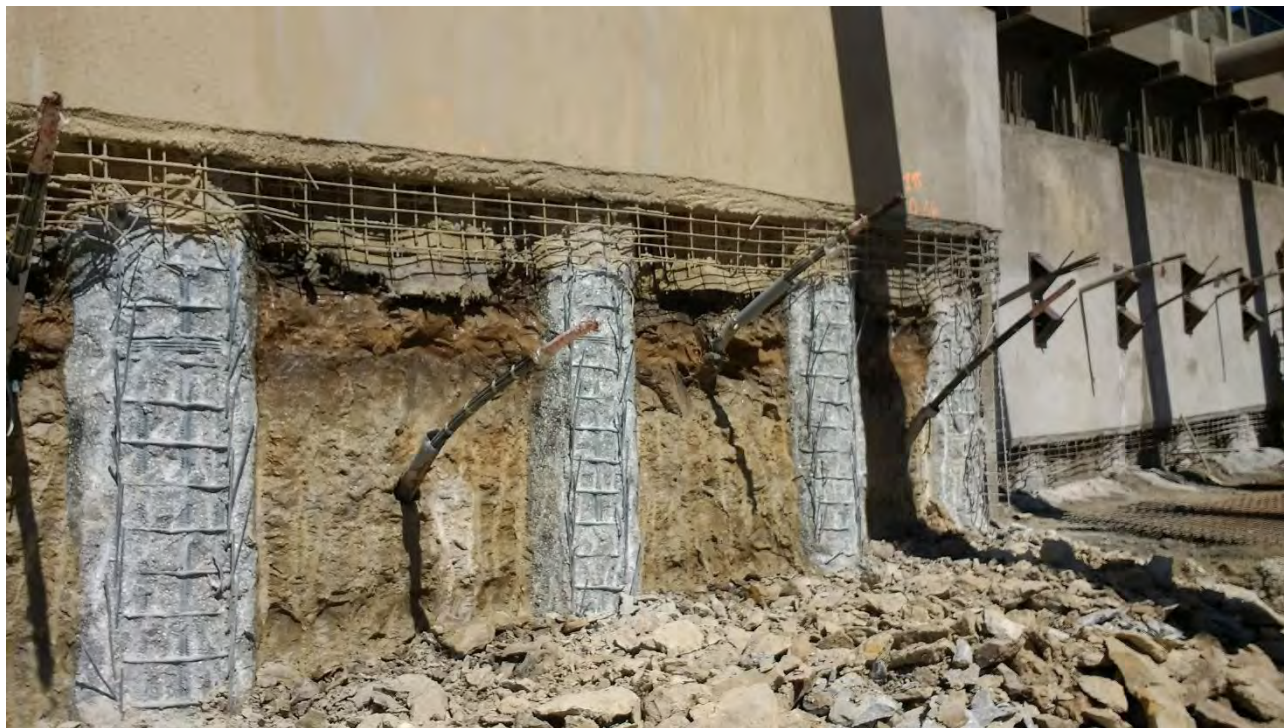
Le contact entre les remblais/alluvions et les marnes argilo-sableuses grises à verdâtres du Stampien semble être constitué d'argile moyennement compact de couleur marron foncé à clair. Cette limite, visible sur la photographie ci-dessous semble présenter une légère pente vers l'Est et suivre le lit supérieur des tirants d'ancrage dans la partie centrale de la fouille.

A l'extrémité Ouest, le contact semble le plus haut et masqué par le soutènement en béton déjà posé.
