AUTOROUTE A507 – L2 Marseille

**Récolement géotechnique
Ste Marthe : Tranchée couverte**

CHANTIER : L2 NORD – Tranchée couverte de Sainte Marthe

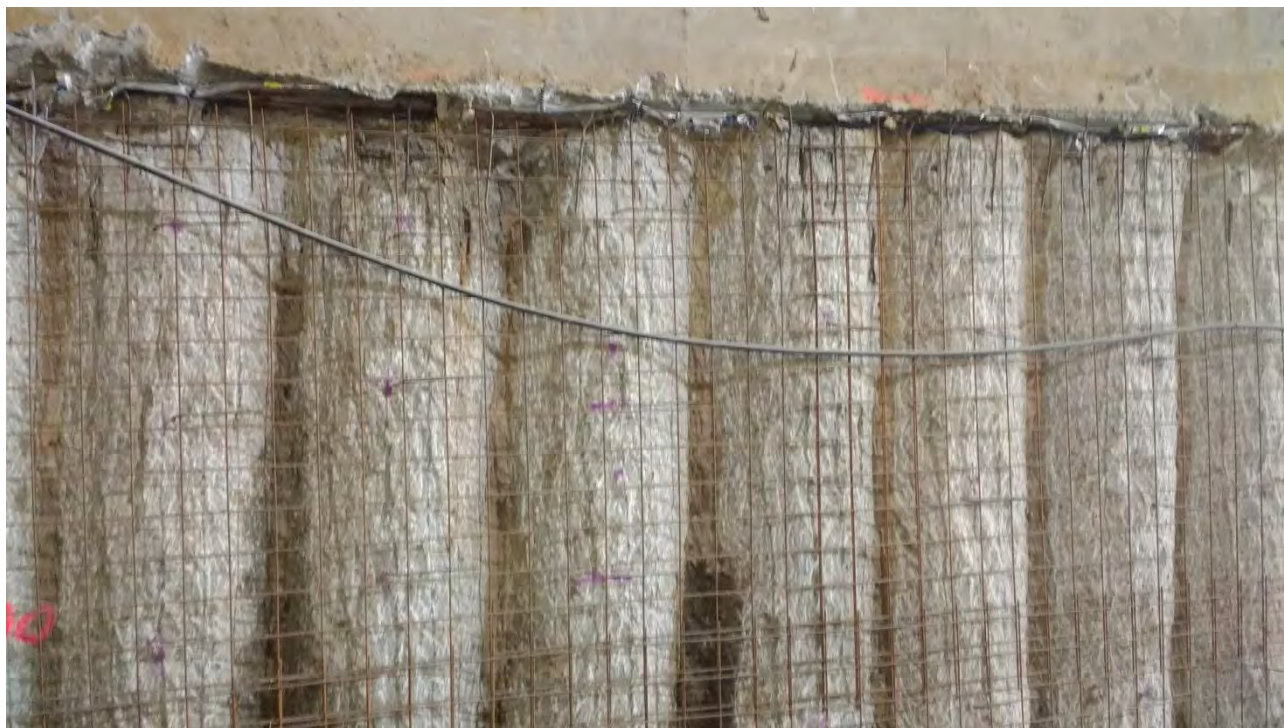
**PS1/PS2 :**

De léger suintement entre pieux tangents sont visibles à certains endroits. Une fois le revêtement bétonné, ces suintements se concentrent certainement dans certaines zones de faiblesses.

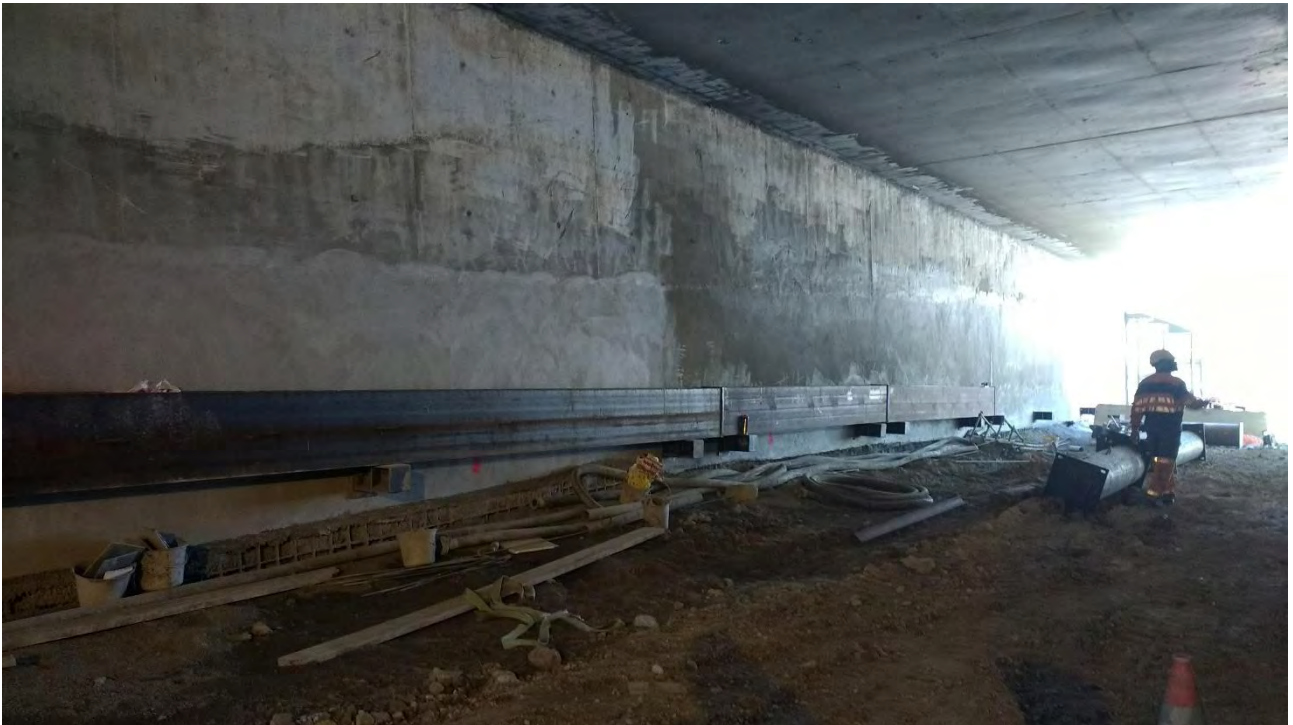
OACI0 :

Les butons sont en cours de pose. Pas d'observation sur cette zone.

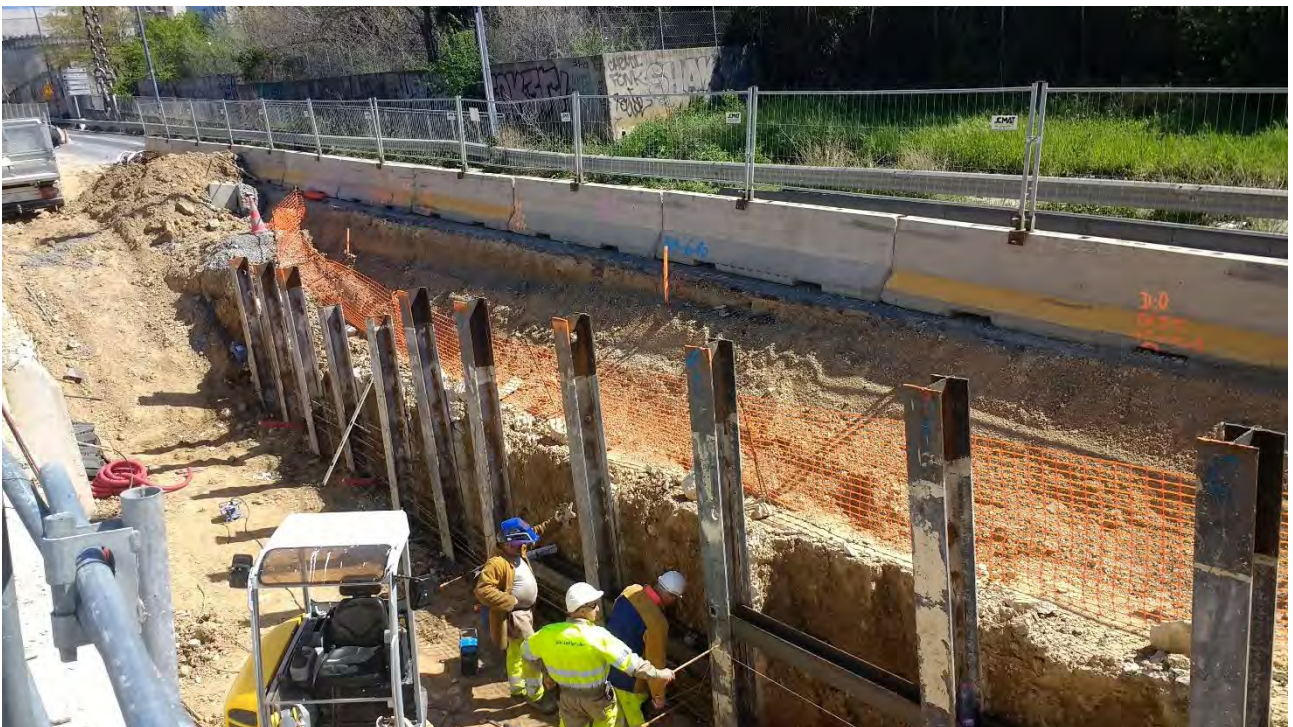
IS BENAUSSE :

La première passe de terrassement est réalisée. Le ferrailage est en cours de réalisation. Les terrains visibles sont des remblais argileux de compacité moyenne à faible. L'argilosité de ces terrains contraints à rapidement bétonner la première passe afin d'éviter des éboulements localisés (affaissement entre pieux).

Ce bétonnage rapide est à réaliser impérativement avant le week-end.

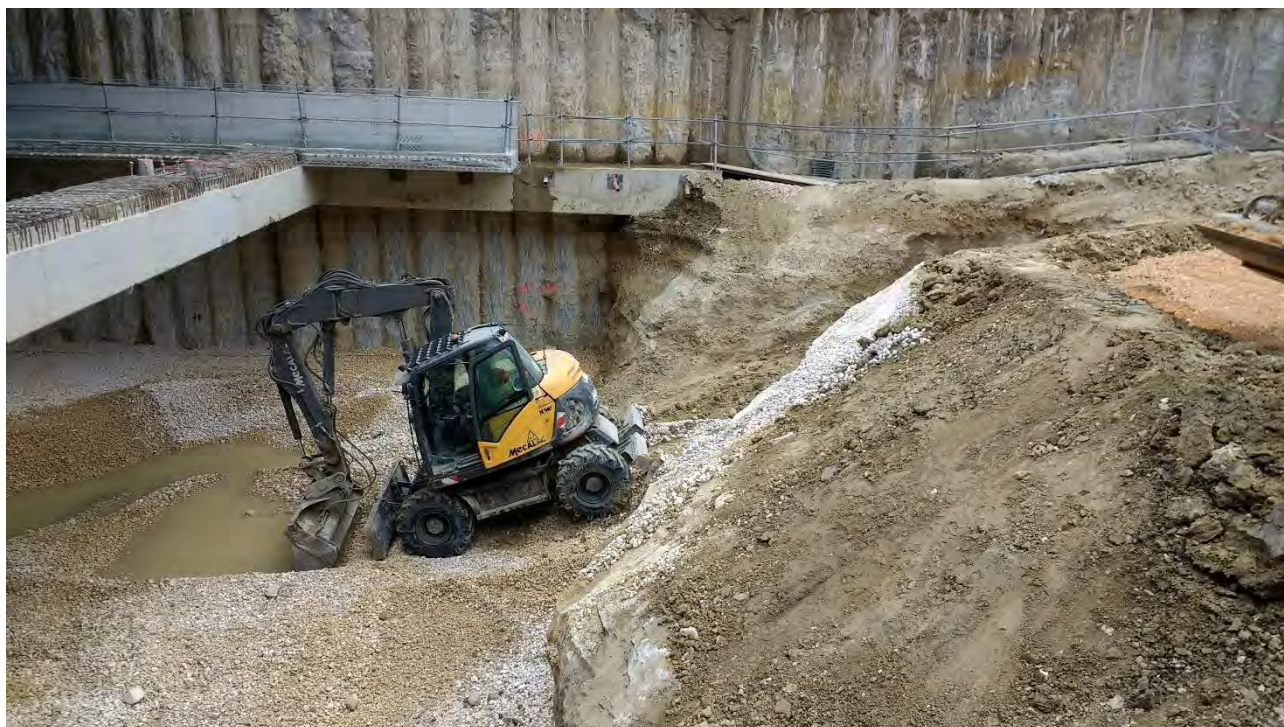
Les venues d'eau sont toujours importantes et transitent via certaines têtes de tirant d'ancrage. La corrosion des tirants est à surveiller.

Talus d'accès partie basse dans les terrains du Stampien. Ces talus ne présentent pas de risque général, il conviendra de purger éventuellement les quelques blocs.

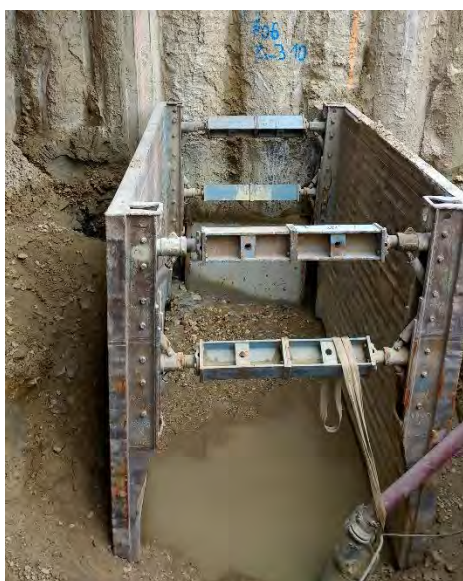
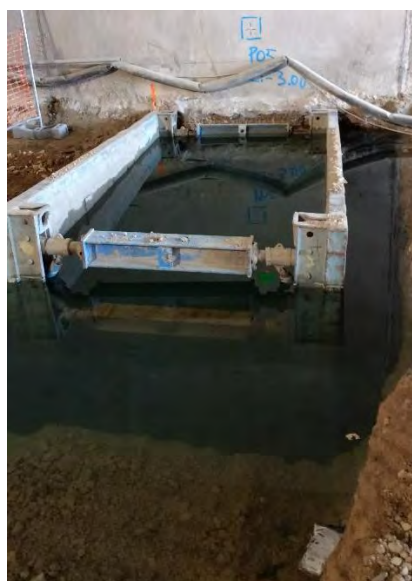
Les excavations pour la transparence hydraulique sont en cours au niveau de blindage coulissants.

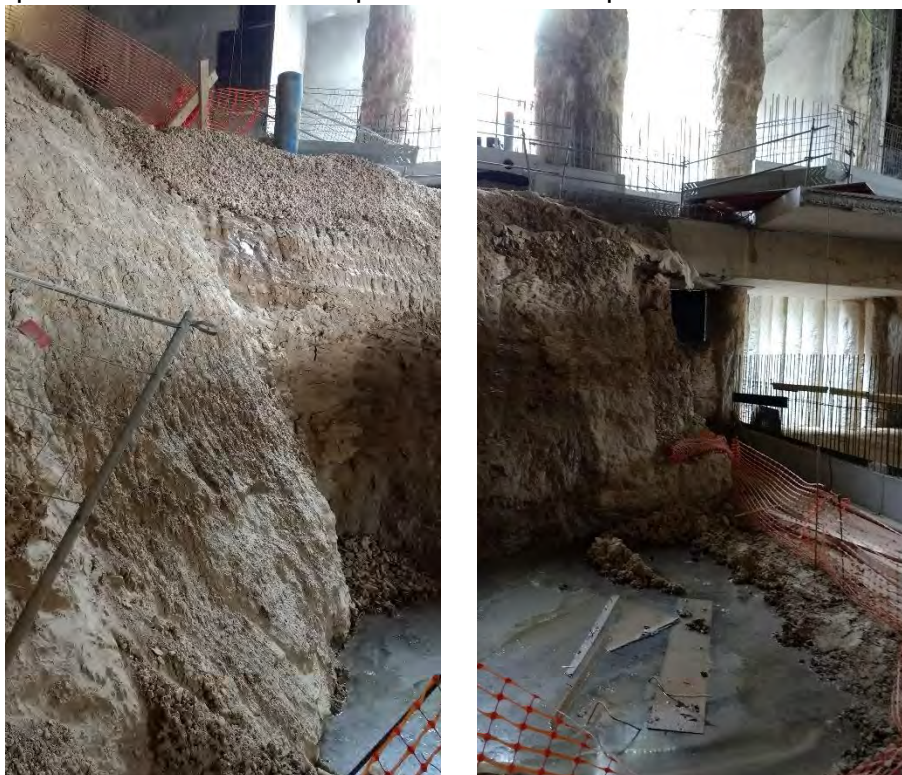
PS 5-2/1.2 :

Bassin : le talus d'accès Est est très raide et peut présenter des instabilités locales à long terme. Il est recommandé de proscrire les circulations de personnel en tête et pied de ce dernier.

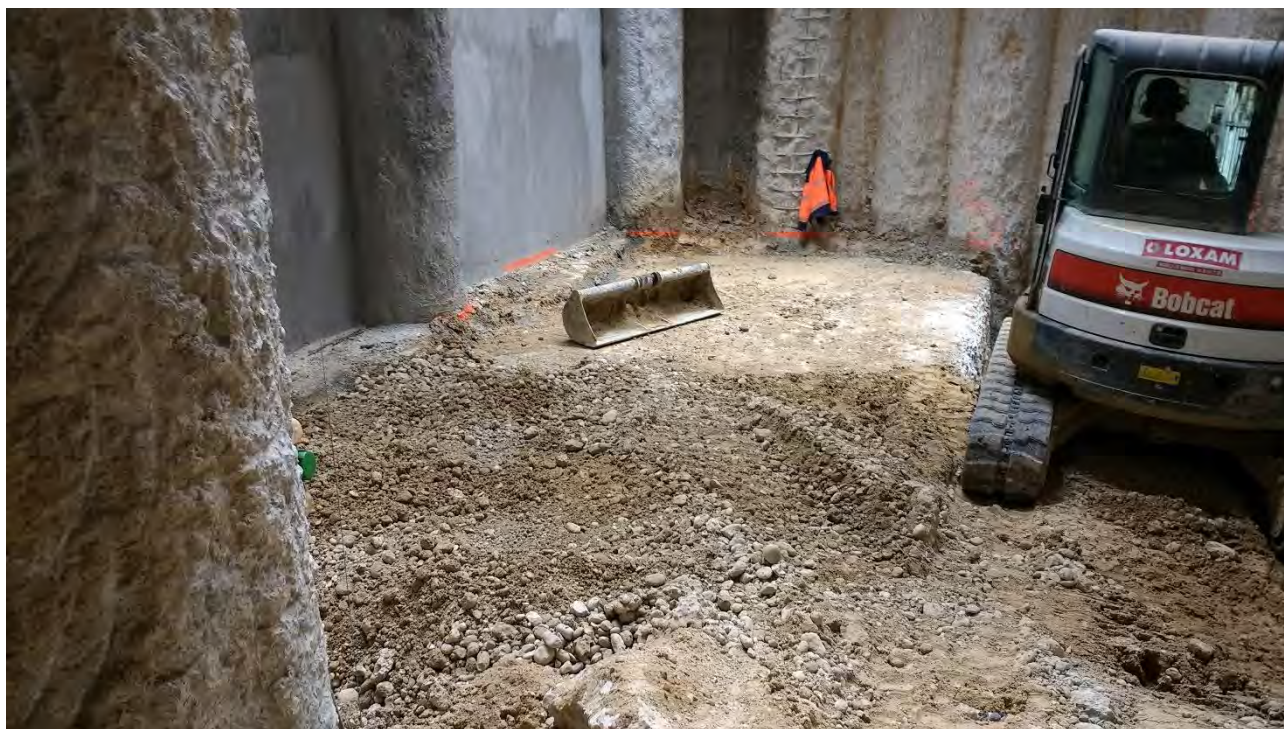
IS FONTVERT : les terrains en cours de terrassement sont des poudingues constitués de galets centi à décimétriques. Ces terrains sont très résistants et peuvent présenter des passages de perméabilités élevées à la faveur de fractures ou de passages de graves crues.

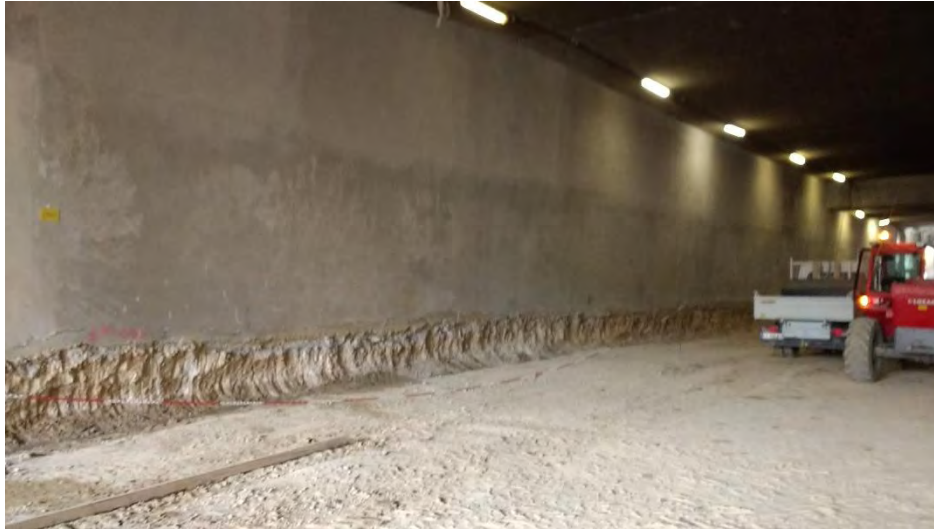
PS5.1 :

Le fond de fouille dans cette zone est constitué des terrains du Stampien constitués de marne argileuse rougeâtre à beige.

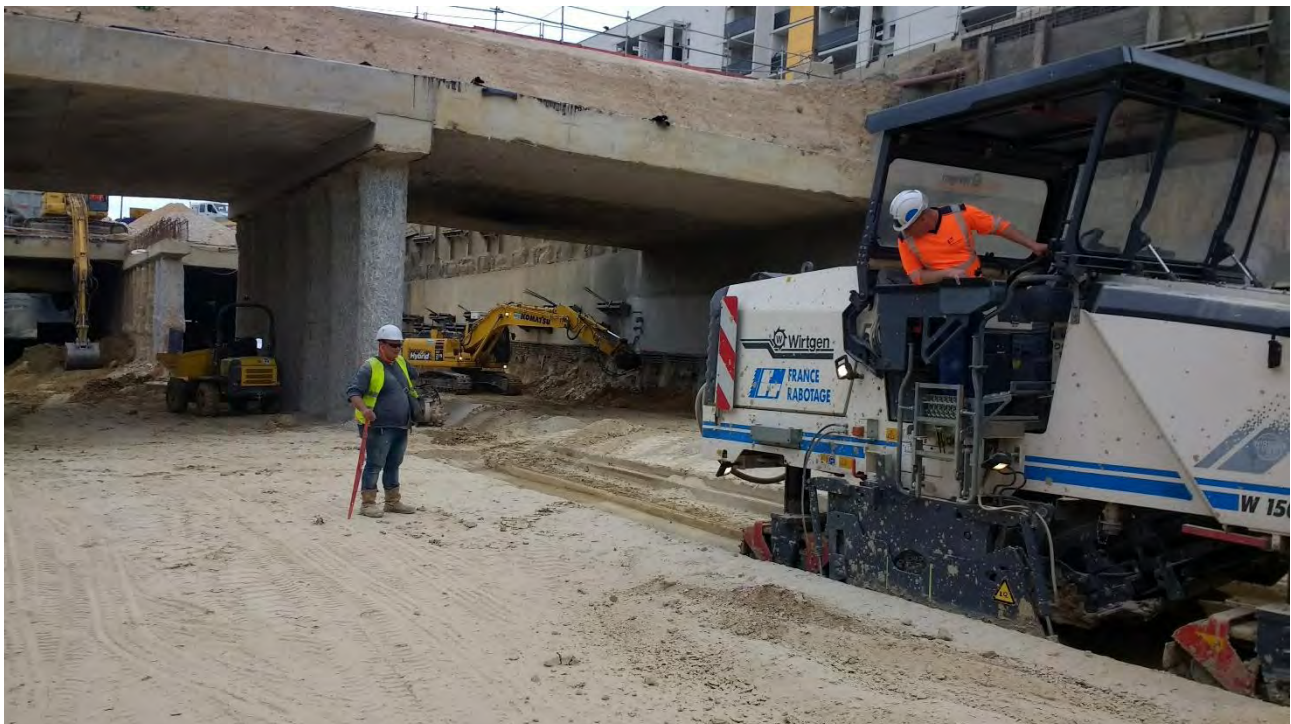
**PS4 :**

Au niveau de l'assise de fondations en file centrale en cours de terrassement avec la raboteuse, les terrains identifiés sont des marnes beiges à verdâtres d'aspect compact.

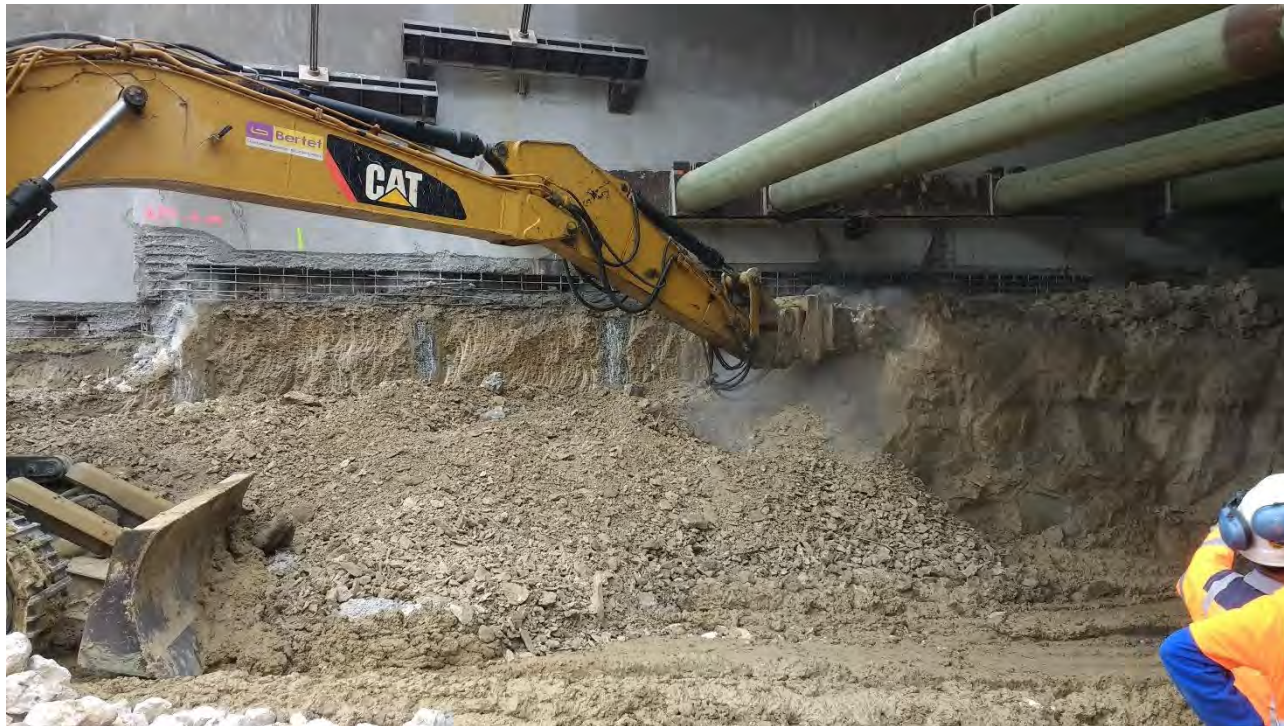
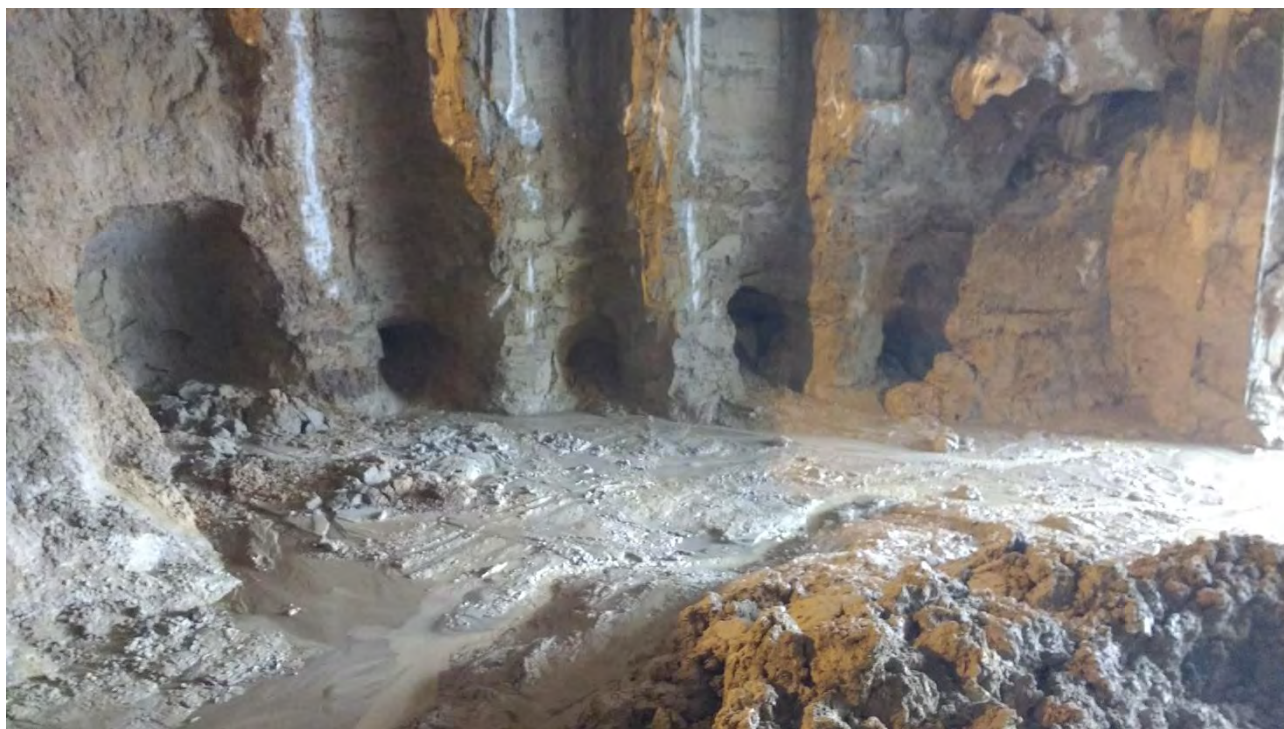
OAC I0 :

Des venues d'eau en provenance des terrains et de l'Est sont présentes sur les deux tubes.

Tube Nord : Contre la paroi, les terrassements en cours montrent des terrains résistant nécessitant l'emploi d'une fraise hydraulique. Ces terrains semblent être des marnes argileuses à sableuses.

En partie centrale, l'eau a considérablement altéré les marnes argileuses.

Il est recommandé de clouer le fond de fouille (matériaux granulaire de type ballast déposé au fond de fouille puis foncé dans le sol par les pelles mécaniques) et de rajouter un puisard avec pompe au fond des terrassements afin de capter les arrivées d'eau à leur source principale. Les terrains actuellement très altérés devront être ensuite curés et cloués par la suite.

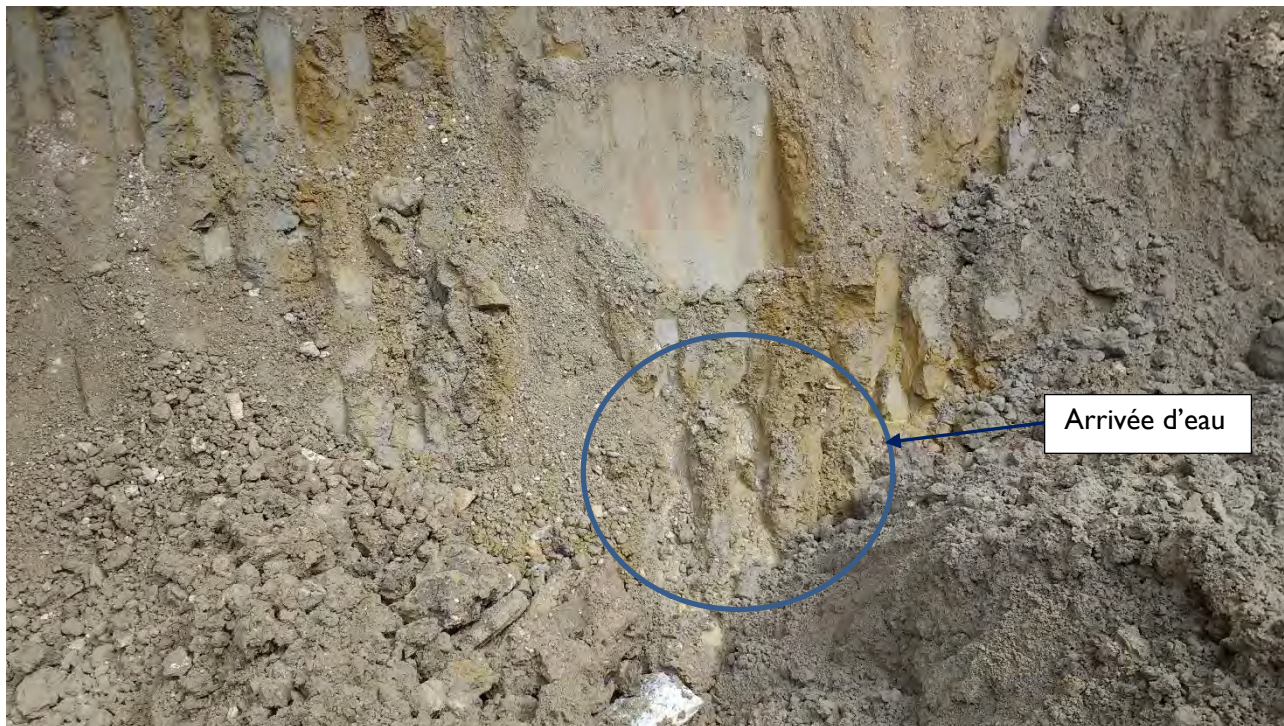
Tube Sud : Les terrains sont des marnes sableuses, mécaniquement équivalent à du sables fins humides. Ces terrains sableux sont terrassés très aisément au godet.

Au cours des terrassements, l'arrivée d'eau apparaissait en partie centrale de la section. Les terrains sableux s'écoulaient au niveau de l'arrivée d'eau.

Il est préconisé de clouer le fond de fouille (matériau granulaire enfoncé dans le sol) en partie centrale et de suivre l'arrivée d'eau par le clouage afin de la capter.

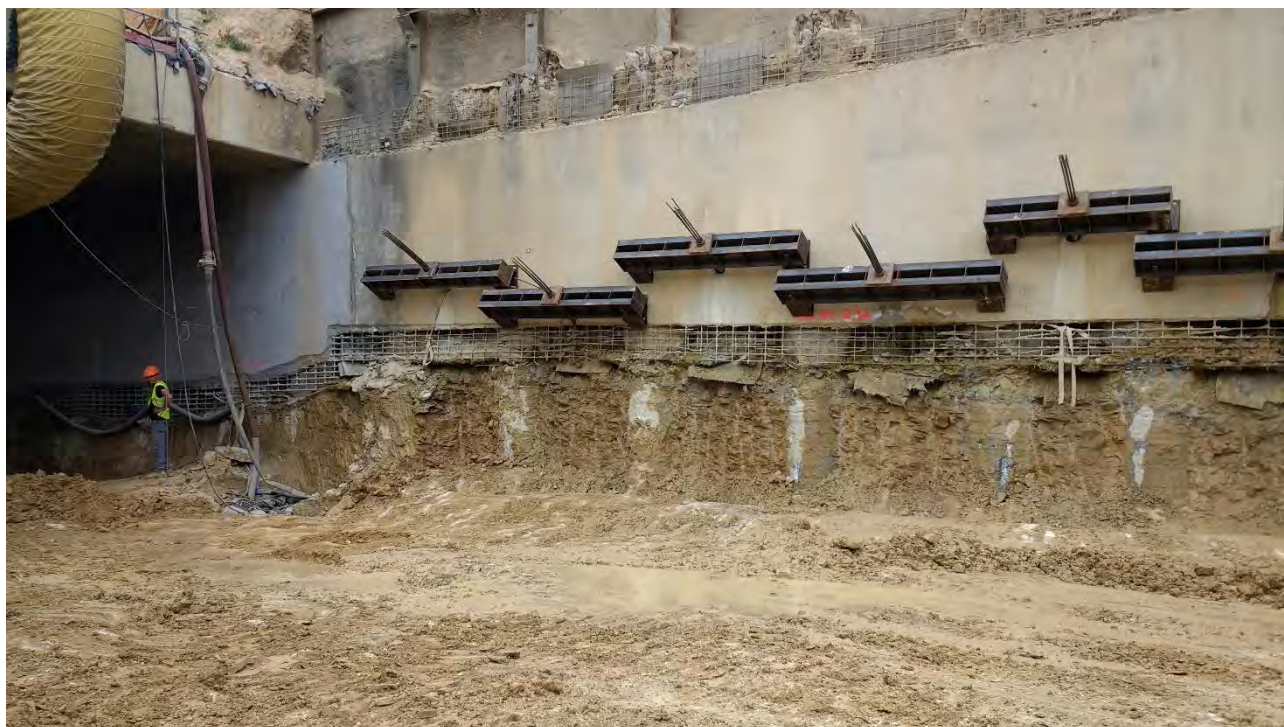
P4 – P7 :

Les terrains visibles sous les tirants sont des marnes argileuses rougeâtres.

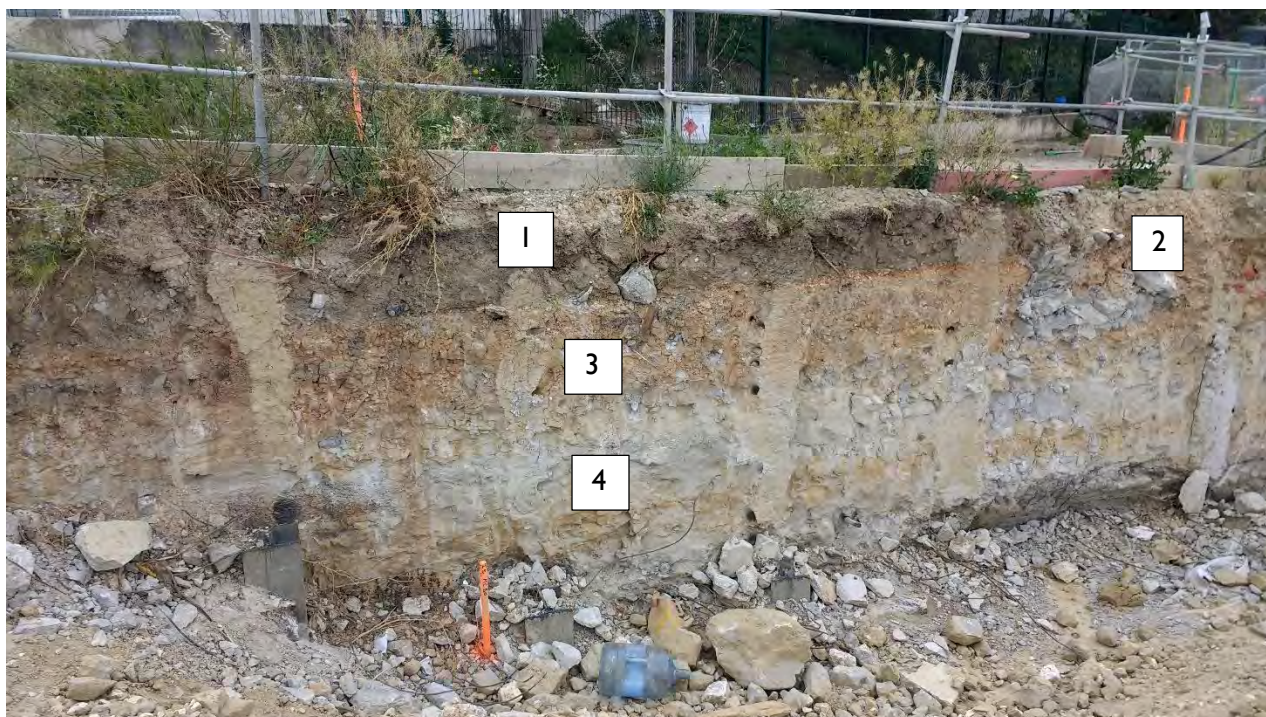
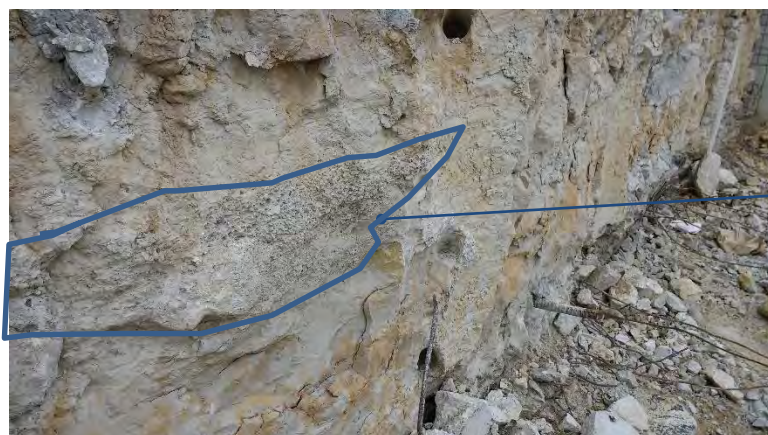
1. Terre végétal sur 20 à 30 cm. La compacité peut être très variable.
2. Couche de forme présentant une épaisseur de 0 à 20 cm : la compacité est relativement élevée et les matériaux peu sensibles à l'eau. Toutefois, ces matériaux granulaires sans cohésion peuvent présenter des instabilités locales.
3. Marne rougeâtre argileuse sur 50 cm environ. Cette couche, relativement compactes peut se détériorer rapidement avec l'augmentation de sa teneur en eau.
4. Marne gréseuses avec des passages de micropoudingues décimétriques. Ces terrains sont très compacts et ne présentent pas de fracturation visible.

Passage gréseux à micropoudingue

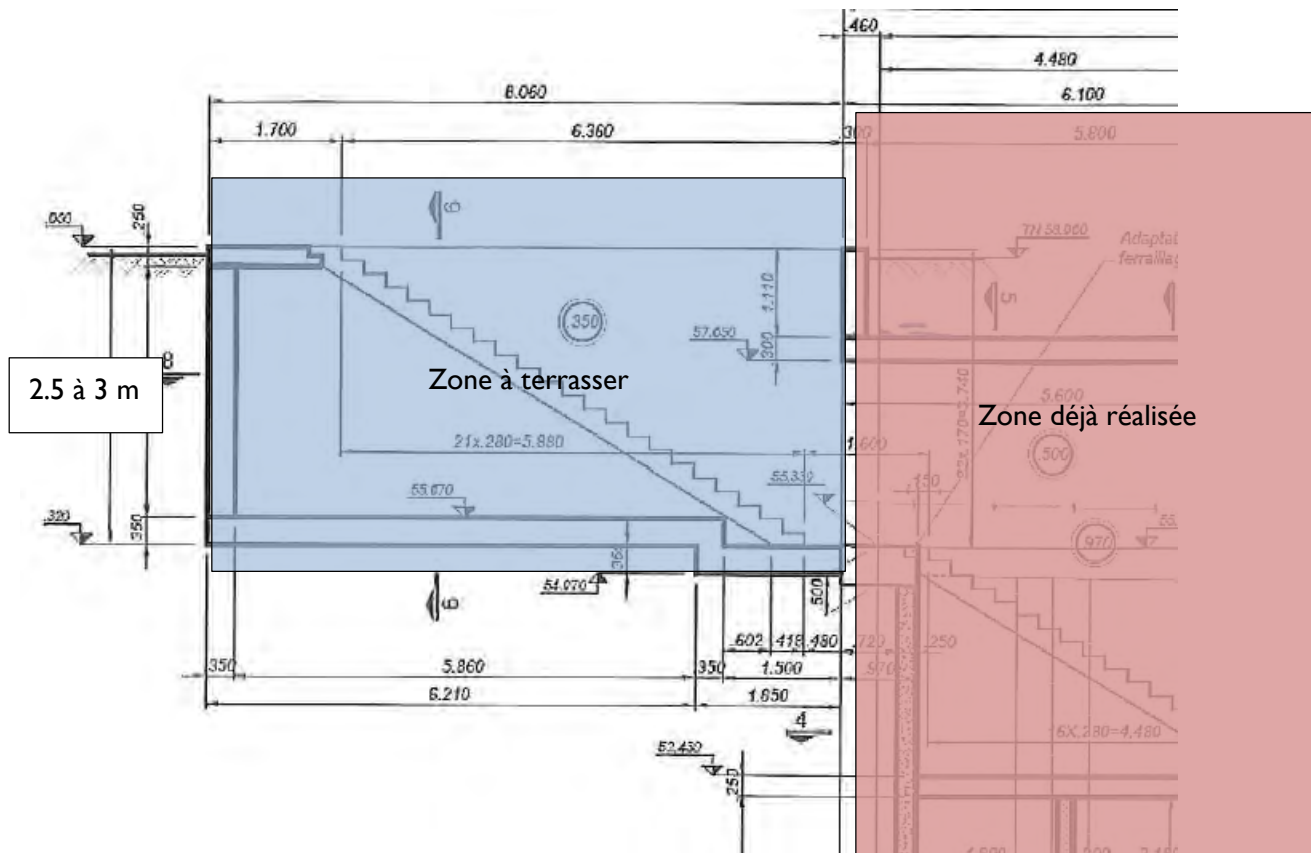
La zone restant à réaliser de l'IS présente la géométrie suivante :

- Hauteur de terrassement : 2.5 à 3 mètres ;
- Largeur de la passe de terrassement : 8 mètres ;

L'ouverture du front de taille sera relativement brève, de l'ordre d'une semaine. Les terrains pouvant montrer une instabilité concernent le premier mètre à terrasser, au maximum.

- Terrassement sur le premier mètre avec une pente à 1/1.
- En fonction de la tenue des terrains, la pente sera laissée ou raidie et homogénéiser avec la partie inférieure (dans le cas de terrain de bonne tenue à court terme).
- La partie inférieure est terrassée soit avec la même pente que le premier mètre et avec une pente de 1H/5V, soit de façon subverticale en conservant la partie supérieure avec une pente à 1/1.
- Une bâche polyane sera à placer sur le talus afin de limiter les variations d'état hydrique des sols.
