NOTE D'INFORMATION

Point d'étape

sur le Plan Ecole d'Avenir

et notamment sur le diagnostic technique

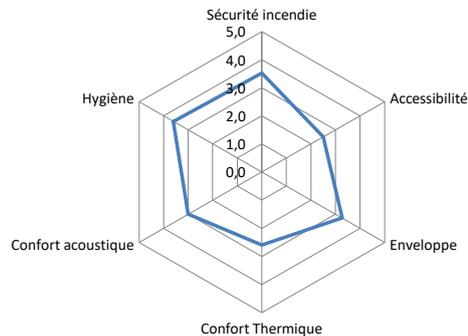
1) Sécurité Incendie 3,5

Les établissements GEEP font l'objet d'avis conforme en sécurité incendie des services prévention de la ville, basés sur des dérogations induites par leur mode constructif. Les avis des commissions de sécurité sont globalement suivis d'effet.

2) Accessibilité 2,5

Les travaux de mise en accessibilité PMR de ces établissements sont planifiés dans le cadre des ADAP. Les établissements de type GEEP ont été construits sans ascenseurs et ne sont pas totalement accessibles aux personnes à mobilité réduite.

3) Enveloppe 3,3

Les structures et fondations sont dans un état général correct.
Les couvertures, étanchéités et toitures présentent pour la plupart des défauts d'entretien ayant conduit à une dégradation du niveau d'étanchéité de l'établissement et à des infiltrations.
L'enveloppe des bâtiments est globalement dans un état satisfaisant.
La programmation des travaux devra privilégier le maintien en état de l'étanchéité des toitures et des façades.

4) Confort Thermique 2,6

Les façades présentent de par leur système constructif une faible isolation thermique.
Les parois verticales en parties courantes sont peu isolées et les ponts thermiques en nez de planchers sont nombreux.
Les menuiseries souvent composées de châssis à simple vitrage présentent des défauts d'étanchéité à l'air.
En l'état actuel, il est difficile d'assurer un confort thermique pour les usagers au gré des saisons.
Les chaudières sont généralement récentes ou du moins en bon état de fonctionnement, cependant, les réseaux de distribution sont vétustes et doivent être améliorés. Des fuites ont été constatées sur différents réseaux.
Nous recommandons de faire procéder à une évaluation énergétique des bâtiments qui intégrerait les systèmes de chauffage et de rafraîchissement pour traiter de manière globale le confort d'usage de ces bâtiments.

5) Confort acoustique 3

Les façades de ces établissements présentent un faible affaiblissement acoustique aux bruits extérieurs.
Le positionnement relativement éloigné des voies classées compense cet inconfort.
Les planchers en bac collaborant de ces établissements sont peu performants vis-à-vis des bruits d'impacts.
Les cloisons intérieures sont peu performantes vis-à-vis des bruits aériens.

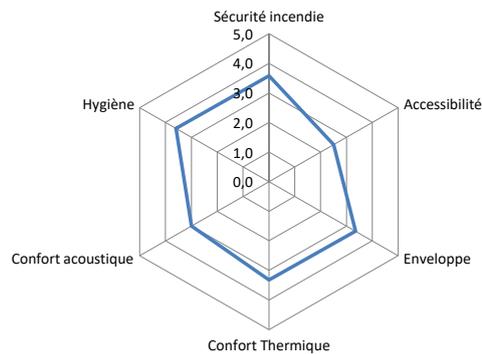
1) Sécurité Incendie 3,6

Les établissements EGGER font l'objet d'avis conforme en sécurité incendie des services prévention de la ville, basés sur des dérogations induites par leur mode constructif. Les avis des commissions de sécurité sont globalement suivis d'effet. Les mesures permettent de déroger à l'absence de résistance au feu des parois verticales donnant sur les circulations.

2) Accessibilité 2,5

Les travaux de mise en accessibilité PMR de ces établissements sont planifiés dans le cadre des ADAP. Les établissements de type EGGER sont souvent en R+1 et dépourvus d'ascenseurs et ne sont pas totalement accessibles aux personnes à mobilité réduite.

3) Enveloppe 3,4

Les structures et fondations sont dans un état général correct. ☐
Quelques dégradations liées au vieillissement (corrosion, épaufrure, microfissuration au niveau des joints de construction...), devront faire l'objet d'un suivi.
Les accès aux couvertures et à l'étanchéité des toitures devraient être améliorés pour en faciliter l'entretien.

4) Confort Thermique 3,3

Les façades présentent de par leur système constructif une faible isolation thermique.
Les parois verticales en parties courantes sont peu isolées et les ponts thermiques en nez de planchers sont nombreux.
Les menuiseries souvent composées de châssis à simple vitrage présentent des défaut d'étanchéité à l'air.
En l'état actuel, il est difficile d'assurer un confort thermique pour les usagers au gré des saisons.
Les chaudières sont généralement récentes ou du moins en bon état de fonctionnement, cependant, les réseaux de distribution sont vétustes et doivent être améliorés. Des fuites ont été constatées sur différents réseaux.
Nous recommandons de faire procéder à une évaluation énergétique des bâtiments qui intégrerait les systèmes de chauffage et de rafraîchissement pour traiter de manière globale le confort d'usage de ces bâtiments.

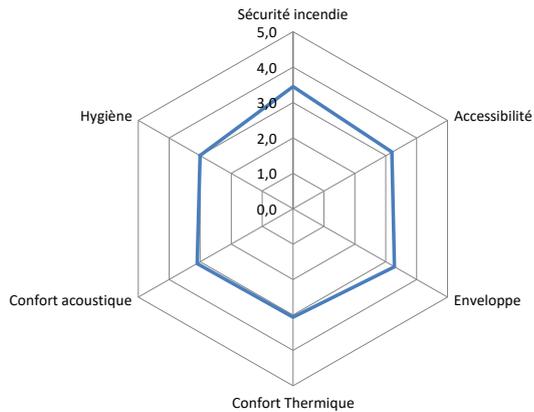
Toutefois, une attention particulière devra être apportée sur les charpentes métalliques qui peuvent être corrodées.

Les couvertures, étanchéités et toitures présentent pour la plupart des défauts d'entretien ayant conduit à une dégradation du niveau d'étanchéité de l'établissement et à des infiltrations.

Les façades présentent régulièrement des défaut d'étanchéité à l'air et une mauvaise isolation thermique.

Le principal défaut acoustique des gymnases est lié à l'absence de traitement de la réverbération sonore.

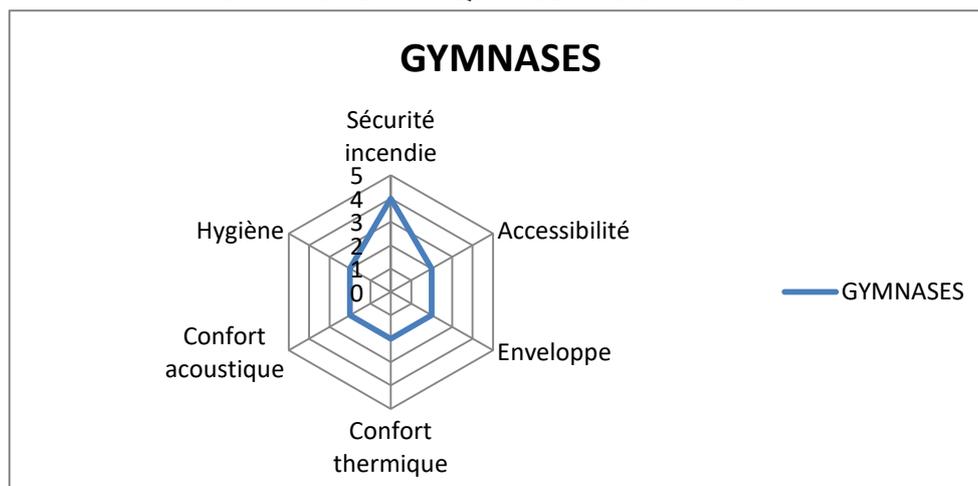
SYNTHÈSE GRAPHIQUE POUR LES GYMNASES

24 Gymnases ont été diagnostiqués. Ils obtiennent la note de 2,33/5.

Les bacs de couverture sont souvent revêtus d'un flocage en sous face encapsulant les profils porteurs de couverture. En l'absence de coupure thermique, le spectre des profils porteurs est visible dans l'épaisseur du flocage (point de rosée-condensation). Ce phénomène est accentué par une absence ou insuffisance du système de ventilation. Au-delà d'une dégradation et/ou un décollement du flocage dans le volume des halles, la principale incidence peut se situer au droit des assemblages et des profils métalliques dont les conséquences ne sont pas mesurables vis-à-vis de leur corrosion par la simple observation visuelle.

Les façades présentent quelques fissures liées à des concentrations d'efforts ou différences de chargement entre éléments de construction de fonctions différentes.

Les revêtements de sol sont souvent usés ou dégradés et nécessitent une réfection à court-moyen terme.

Les vestiaires et sanitaires ne disposent que rarement de système de ventilation et les ouvrants des halles de sport sont en mauvais état ou sont difficilement manœuvrables. Un système de ventilation spécifique dans les halles serait nécessaire au vu des activités pratiquées ; les ouvrants ne suffisant pas.

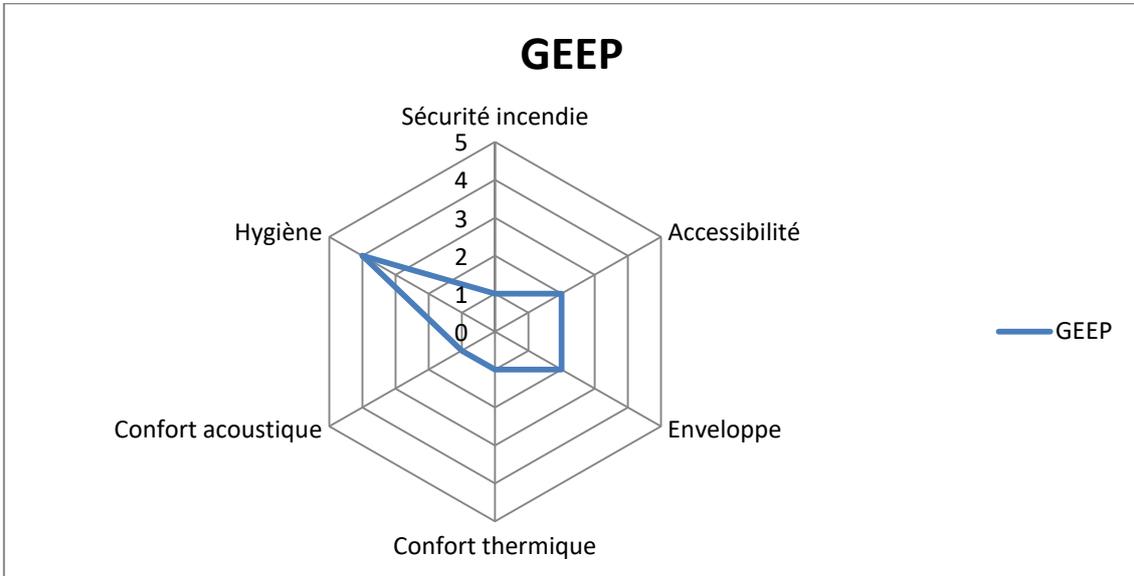
SYNTHESE GRAPHIQUE POUR LES TYPE GEEP

24 équipements de type GEEP ont été diagnostiqués. Ils obtiennent la note de 1,83/5. De nombreux travaux sont à engager. Les principaux portent sur l'enveloppe et la thermique. D'un point de vue sécurité incendie, ce type d'équipement présente de nombreuses mesures compensatoires pour palier aux non-conformités au règlement actuel. Le lecteur trouvera dans l'analyse par 6 items le fondement de ce résumé.

Les mesures actives n'offrent pas le même niveau de sécurité que les mesures passives (risques de défauts, pannes inopinées, manque d'entretien, formation du personnel, vétusté des composants).

La structure porteuse métallique présente peu de désordres.

- L'inertie des bâtiments est très faible,
- Les façades sont généralement équipées de volets roulants en façade sud. Des rideaux intérieurs équipent les salles de classe,
- La ventilation transversale est difficile à assurer au regard des conditions d'exploitation.

A noter : la difficulté de manœuvre des châssis coulissants rend difficile leur nettoyage.

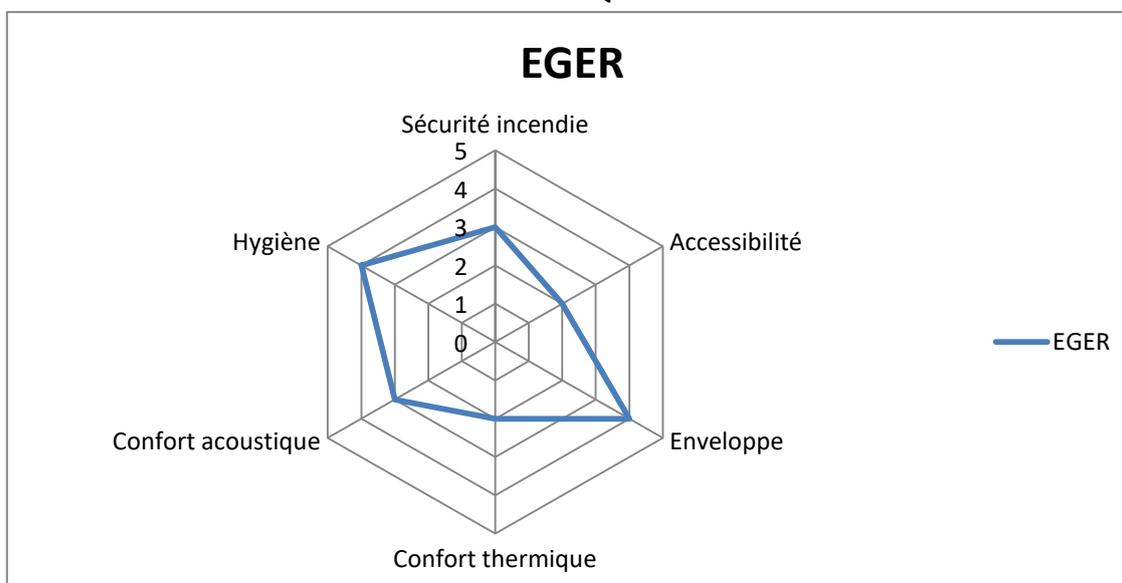
SYNTHÈSE GRAPHIQUE TYPE EGER

76 équipements de type EGER ou RATIONNALISE ont été diagnostiqués. Ils obtiennent la note de 3,00/5.

- Des épaufrures en partie courante, corrosion ponctuelle des aciers en acrotères et pied de panneaux,
- Une usure des joints et fonds de joint entre nervures,
- Des décollements ponctuels du revêtement des panneaux.

Cet état n'est pas généralisé à l'ensemble des façades mais se répètent sur un nombre important d'équipements. Ils ne remettent pas en cause la solidité des composants mais peuvent soit à court

- L'inertie des bâtiments est moyenne,
- Les façades ne comportent pas de brise soleil en façade sud. Des rideaux intérieurs équipent les salles de classe,
- La ventilation transversale est difficile à assurer au regard des conditions d'exploitation.

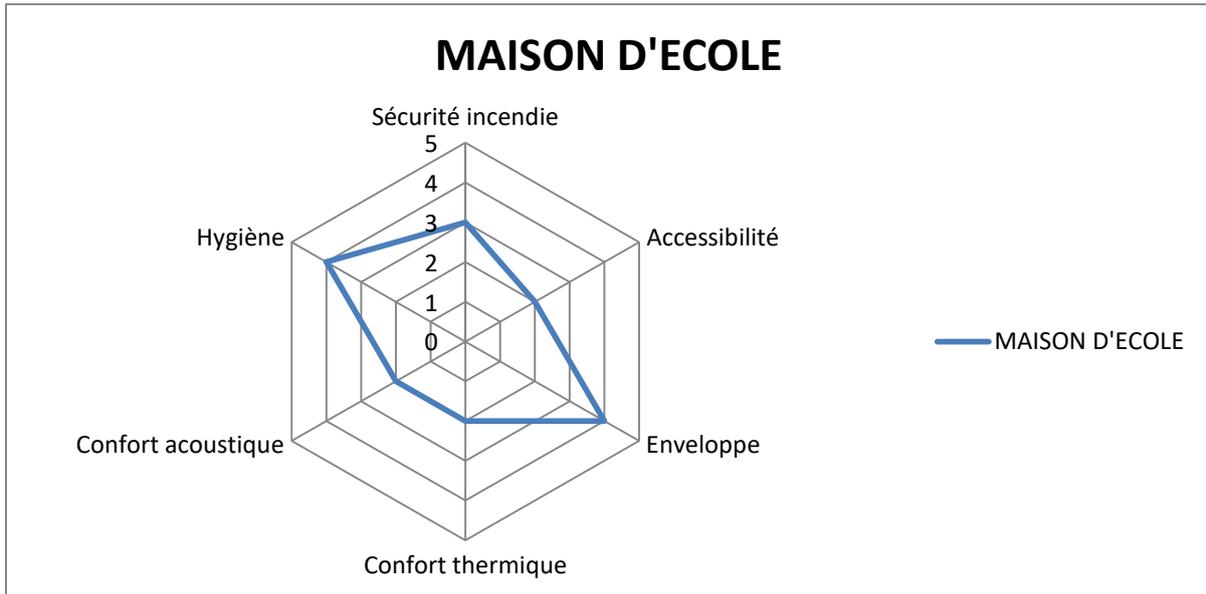
SYNTHÈSE GRAPHIQUE TYPE MAISON D'ÉCOLE

28 équipements de type MAISON D'ÉCOLE ont été diagnostiqués. Ils obtiennent la note de 2,83/5. Les travaux à engager portent principalement sur l'accessibilité, le confort thermique et acoustique. Le lecteur trouvera dans l'analyse par 6 items le fondement de ce résumé.

- Des conditions d'accès aux secours (camion échelle) sur une seule façade, avec des difficultés d'accès aux façades (distance de la façade au bord de la chaussée supérieure à 8m, grille de défense, mobilier urbain...),
- Les en-cloisonnements d'escaliers. Ces derniers se situent au centre des bâtiments et sont de fait traversés par des circulations avec 2 blocs portes par palier, résistants au feu mais non asservis, avec les écarts qui en résultent (blocs portes bloqués par des cales en particulier). Certains locaux ouvrent directement sur le volume d'en-cloisonnement.
- Les blocs portes des salles de classe n'ont pas la résistance au feu requise.

Les façades présentent peu de désordres. Les éléments saillants (corniches, bandeaux, encadrement) présentent des défauts d'usure.

De part leur implantation, certains niveaux intérieurs se situent plus bas que la chaussée et/ou le niveau fini des terres extérieur. A défaut d'étanchéité verticale extérieure, certaines portions de parois enterrées présentent des traces d'humidité côté intérieur.
