ANCIEN HOPITAL CAROLINE - MH INSCRIT -

PERMIS DE CONSTRUIRE

TRAVAUX DE MISE EN SECURITE, ENTRETIEN ET RESTAURATION DU PAVILLON DES INTENDANTS.

NOVEMBRE 2018

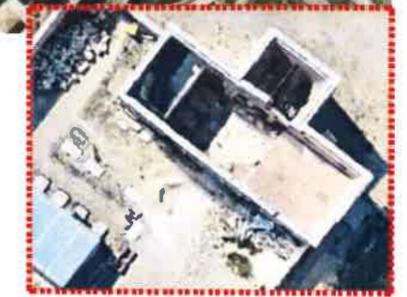
- 2018

Observations: l'état actuel du pavillon, il semble que le local de chantier ait été agrandi. Absence totale de charpente et couverture. Les seules traces restantes sont les morceaux de poutres conservées au sol.

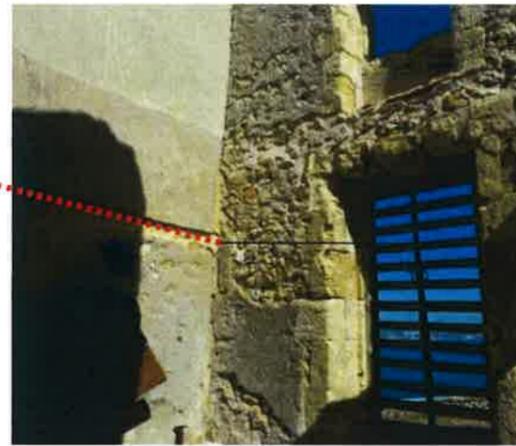
Trace du palier de l'ancien escalier

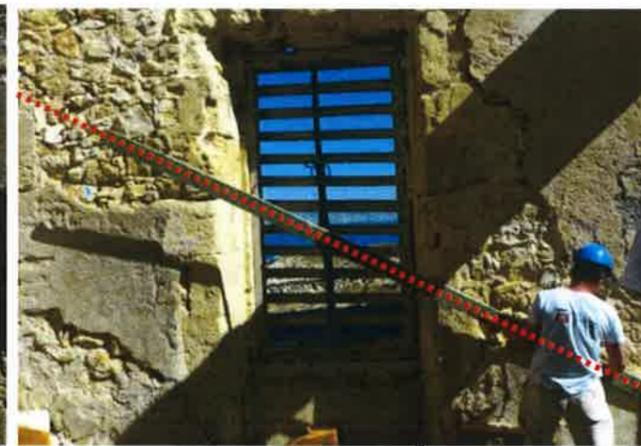
Trace supposée de la volée de l'ancien escalier adossée au mur Nord-Est

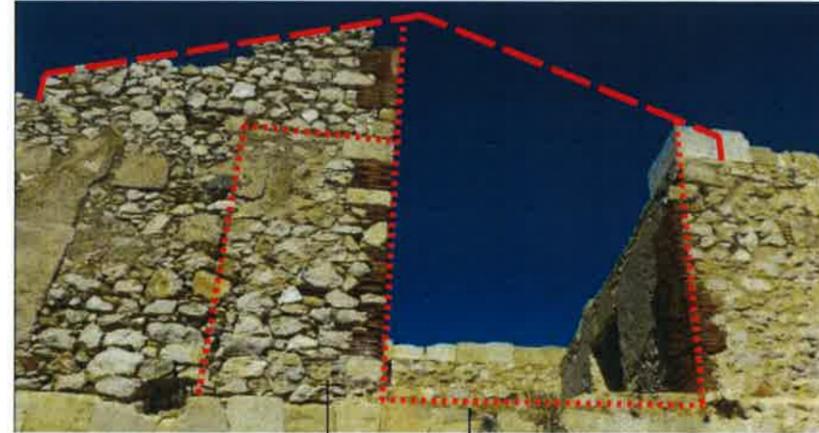
Vestige de l'ancien ouverture dans l'axe du pignon

Remaniement du pignon pour créer une nouvelle disposition de l'accès à l'étage depuis l'escalier.

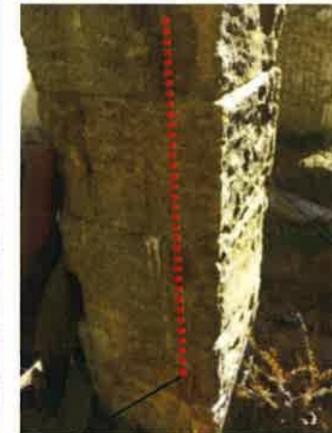
Traces d'ancrage des cloisons en briques

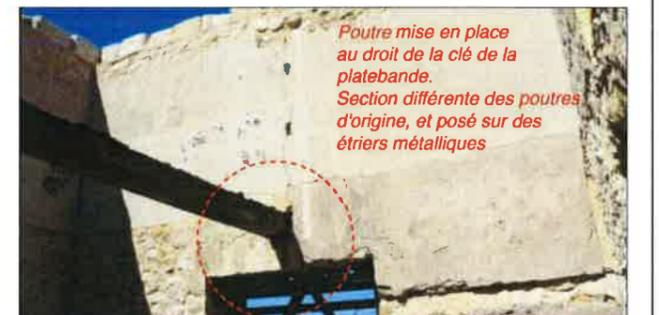
Photo 2018 - Poutre mise en place lors du remaniement pour la création de le nouvelle trémie(voir schéma 02)

Poutre mise en place au droit de la clé de la plate-bande. Section différente des poutres d'origine, et posé sur des étriers métalliques

Poutre bois
Interventions:
 -dépose de la poutre bois, mise en place au dessus de la clé de la platebande
 -Remaillage de la fissure existante y compris reconstitution de la maçonnerie de moellons
 -consolidation des maçonneries si nécessaire par coulinage à la chaux.

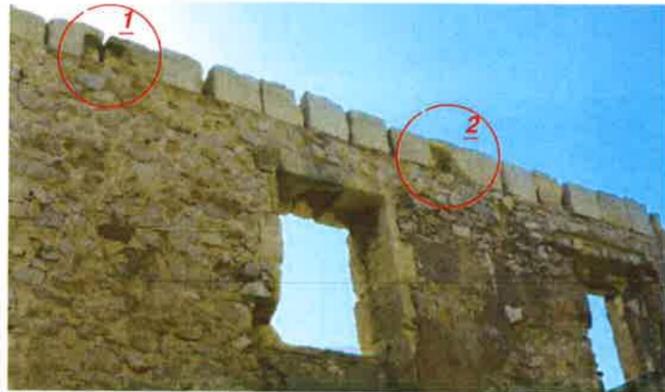
Photo Diag- 2018 : Réservations présentes dans la corniche en pierre de taille accueillant les entrants des fermes

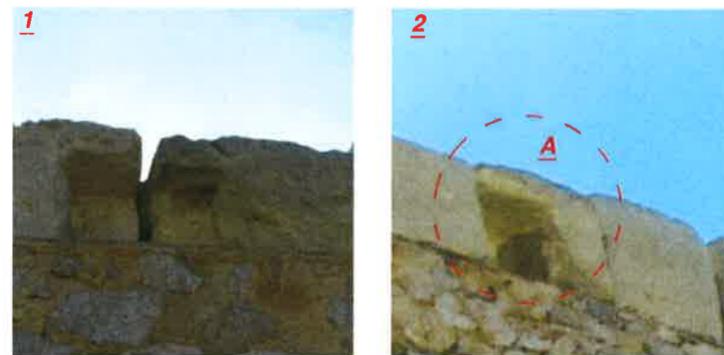
Photos- Diag 2018- Pierre de taille formant corniche, vestiges des parties présentant des réservations pour accueillir les entrants des fermes de la charpente du pavillon.

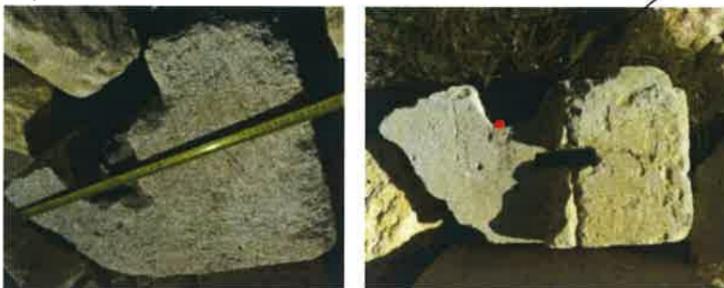
Photo Diag- 2018 : Pierre de taille de la corniche déposée lors d'une précédente campagne de travaux

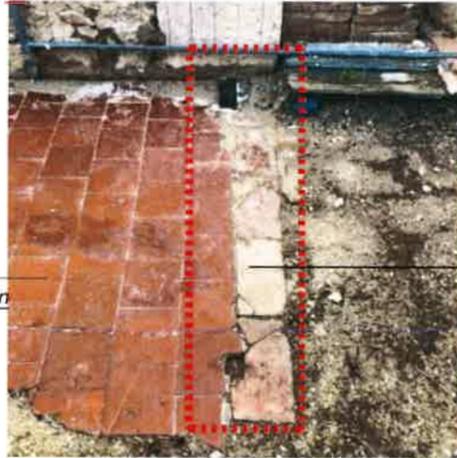
Sondage 01: Suite au sondage de sol réalisé par Acta-Vista, nous n'avons pas retrouvé des traces de fondation du mur supposé (dessiné sur le plan de 1850). Il s'agit donc selon toute évidence d'une cloison et non d'un mur porteur point d'appui intermédiaire des poutres du plancher.Elles possédaient donc une portée de 7m environ. On peut également supposer qu'une trémie a été créée dans le plancher pour accueillir l'escalier initial visible sur le plan de 1850.

Carreaux plus récents issus d'un remaniement tardif

Ancien carreau de terre cuite

A: Trace d'un probable emplacement d'une porte d'une largeur d'environ 2m, correspondant à l'accès d'une pièce depuis le couloir. La réservation de l'huissierie visible également dans un carreau ancien, semble indiquer qu'il s'agit d'une disposition d'origine.

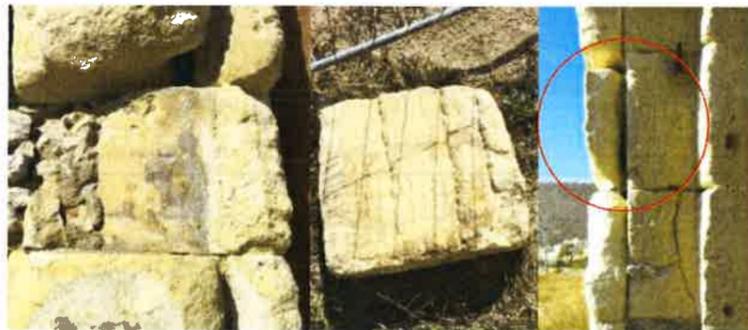
S2

Sondage 02: Dépose d'une plaquette de pierre d'un pilastre de la porte d'entrée pour vérification du type de scellement. L'étude du système constructif du pavillon nous indique que celui-ci semble avoir été construit à l'économie. La quasi totalité des pierres de taille visibles en façade consistent en des plaquettes ou plaques de parement fermant une maçonnerie de moellons.Aucun système d'agrafe n'a été constaté.
