# DOSSIER TECHNIQUE AMIANTE CONSTITUÉ SUITE À UNE MISSION DE REPÉRAGE DES MATÉRIAUX ET PRODUITS CONTENANT DE L'AMIANTE

**Ecole Primaire Ste Sophie**  
**4 rue Ste Sophie**  
**13004 - MARSEILLE**

Date émission du rapport : 23/11/2006

Dossier n° AM 386 - 1405 - 438

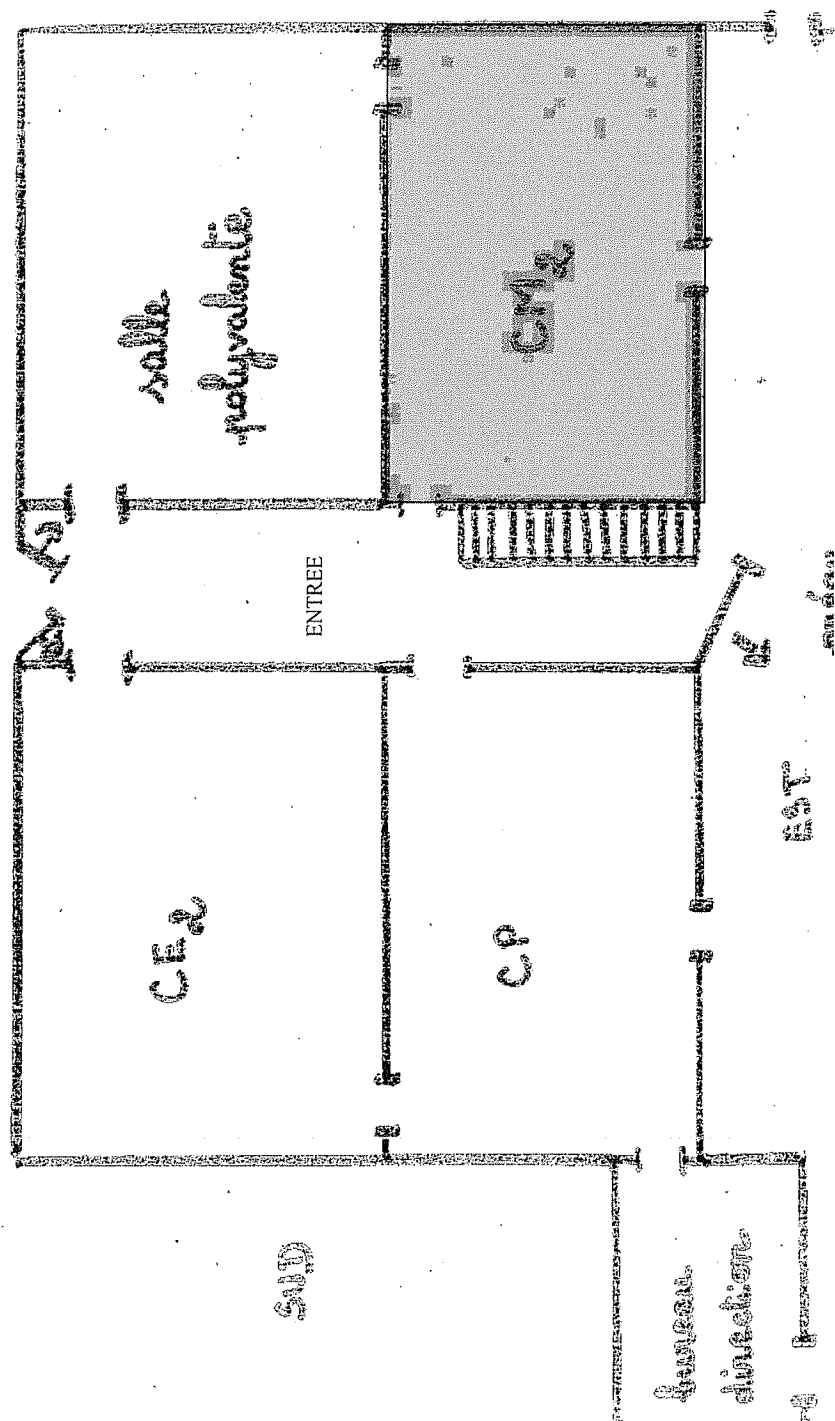
REZ DE CHAUSSEE

| Type matériau | Nature matériau | Localisation | Présence d'amiante ? | Analyse labo. ? | Etat conservation du matériau | Préconisations |
|---|---|---|---|---|---|---|
| Dalle de sol | thermoplastique | verte : voir croquis | Avérée | <input checked="" type="checkbox"/> 10790 | DEGRADE | Respecter les consignes de sécurité en cas d'intervention sur le matériau |
| Dalle de sol | thermoplastique | blanche : voir croquis | Avérée | <input checked="" type="checkbox"/> 10791 | DEGRADE | Respecter les consignes de sécurité en cas d'intervention sur le matériau |
| Dalle de sol | thermoplastique | rouge : voir croquis | Avérée | <input checked="" type="checkbox"/> 10792 | DEGRADE | Respecter les consignes de sécurité en cas d'intervention sur le matériau |

| Type matériau | Nature matériau | Localisation | Présence d'amiante ? | Analyse labo. ? | Etat conservation du matériau | Préconisations |
|---|---|---|---|---|---|---|
| Dalle de sol | thermoplastique | orange : voir croquis | Avérée | <input checked="" type="checkbox"/><br>10794 | DEGRADE | Respecter les consignes de sécurité en cas d'intervention sur le matériau |

| Type matériau | Nature matériau | Localisation | Présence d'amiante ? | Analyse labo. ? | Etat conservation du matériau | Préconisations |
|---|---|---|---|---|---|---|
| Revêtement de sol | linoléum | voir croquis | Avérée | <input type="checkbox"/> | DEGRADE | Respecter les consignes de sécurité en cas d'intervention sur le matériau |
| Dalle de sol | thermoplastique | blanche : voir croquis | Avérée | <input checked="" type="checkbox"/><br>10795 | DEGRADE | Respecter les consignes de sécurité en cas d'intervention sur le matériau |

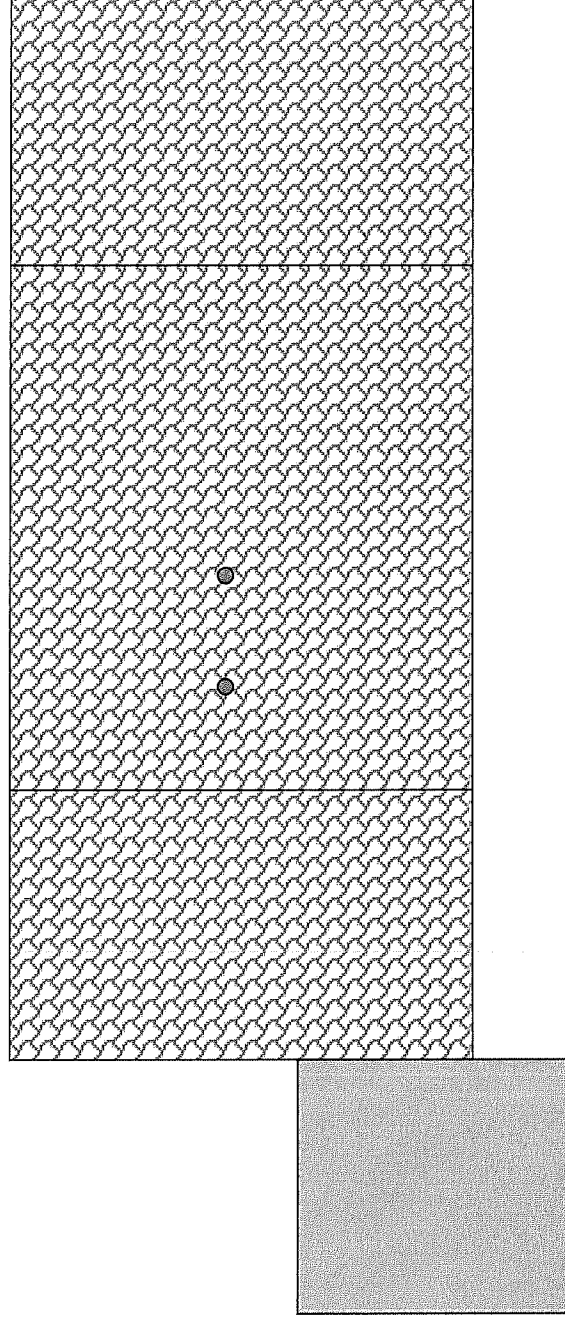
**TOITURE**

| <b>Immeuble:</b> | 438 | <b>Affaire:</b> | 1405 | <b>Propriétaire:</b> | VILLE DE MARSEILLE | <b>Adresse :</b> | Ecole Primaire Ste Sophie |
|---|---|---|---|---|---|---|---|
| Etanchéité | bitumineux | revêtement en toiture (voir croquis) | suspicion | <input type="checkbox"/> | DEGRADE | Respecter les consignes de sécurité en cas d'intervention sur le matériau. Analyser en cas de travaux. | |
