RESTAURATION DES CHARPENTES, COUVERTURES, PLANCHERS ET FAÇADES DE L'EGLISE SAINT CANAT LES PRECHEURS

PROJET  
Façade Ouest  
Détail sur la fausse menuiserie

PHASE	DATE	ECH	PLAN N°
DCE	Février 2021	1/100°	P-04

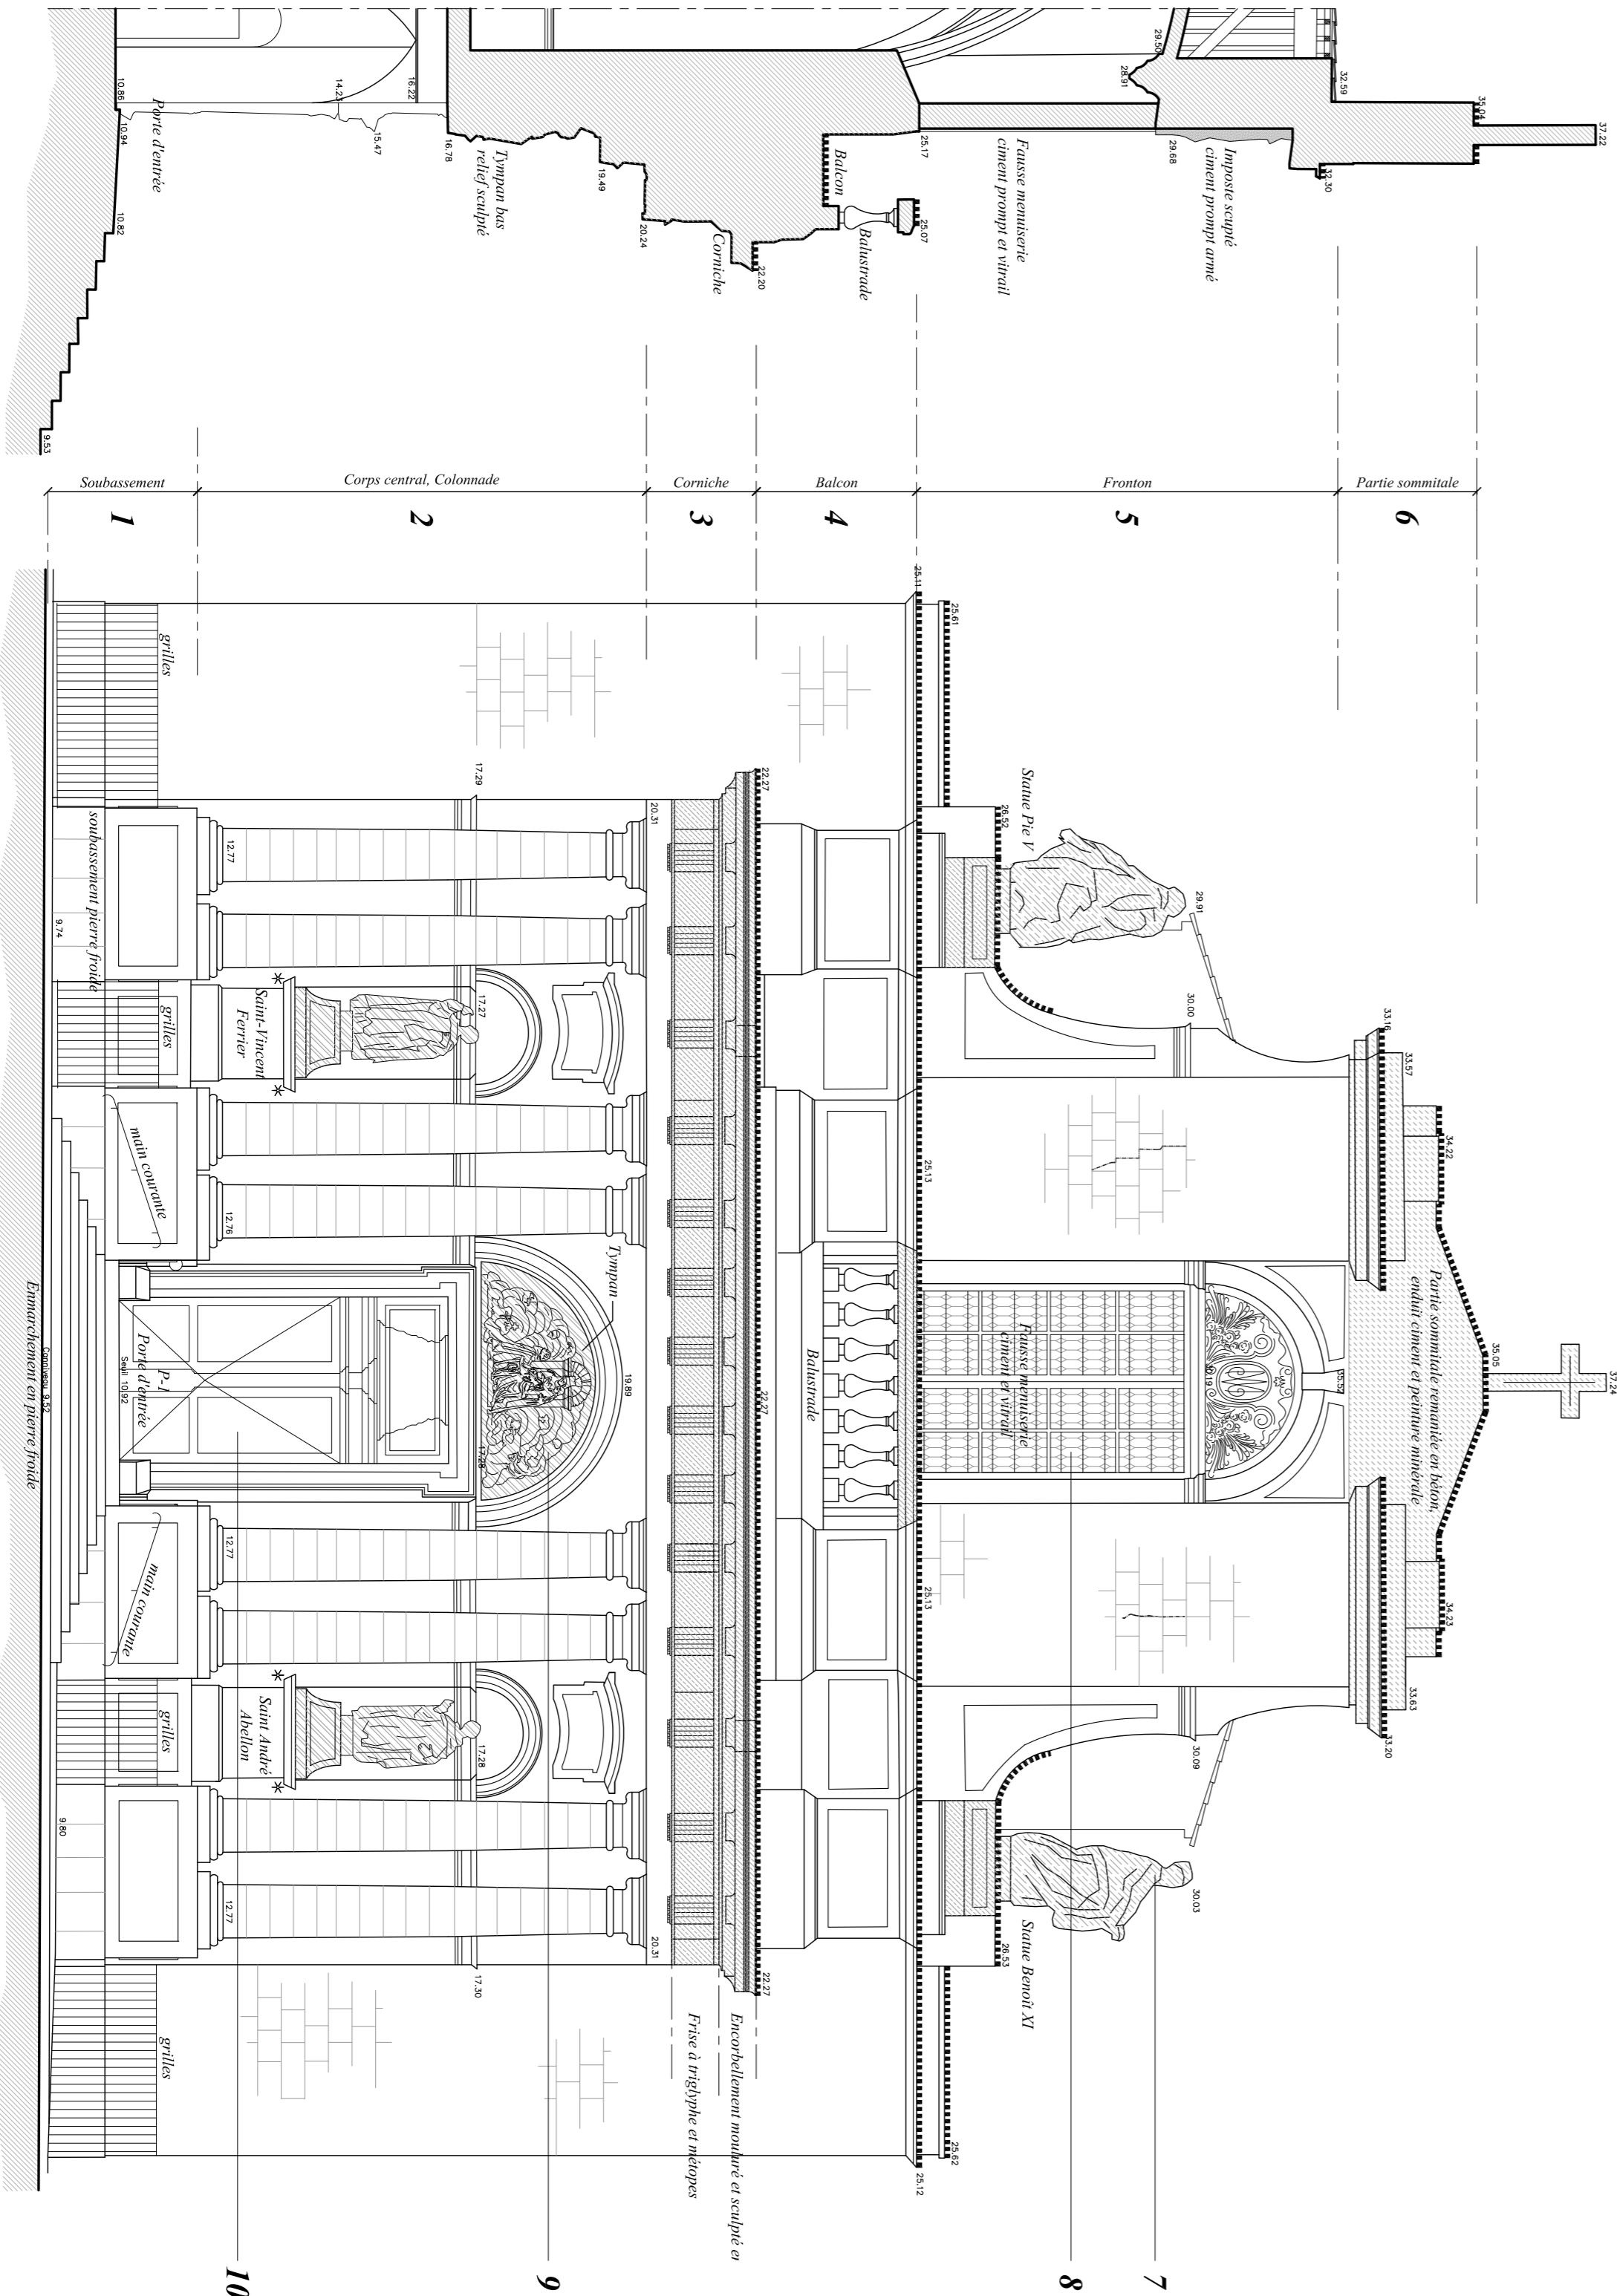
EGCODE PRINCIPALE cch. 150

- Encadrement centre en ciment prompt
- Tympan avec corniche central sculpté et ensemble floral en ciment prompt
- Vitrail fixé à maine le rapporté
- Traverse moulurée en pierre de taille, point bas en ciment de rejointoie
- Encadrement et faux petits-bois moulurés en ciment prompt
- Vitrail avec verillage en plomb rapporté sur façade pierre
- Fausse vergée en fer à béton Ø 12mm
- Compris nettoyage, rebrossage et badigeonnage des statues, repos des verres et des éléments restaurés
- GT Dossier photographique pour l'état de conservation de l'ensemble
