DCE - CARNET DE PLANS ET DE DÉTAILS

TRAVAUX D'AMÉNAGEMENTS PAYSAGERS, DE MISE EN
VALEUR ET DE PRÉSERVATION DU SITE DE SUGITON

MARSEILLE

juillet 2022

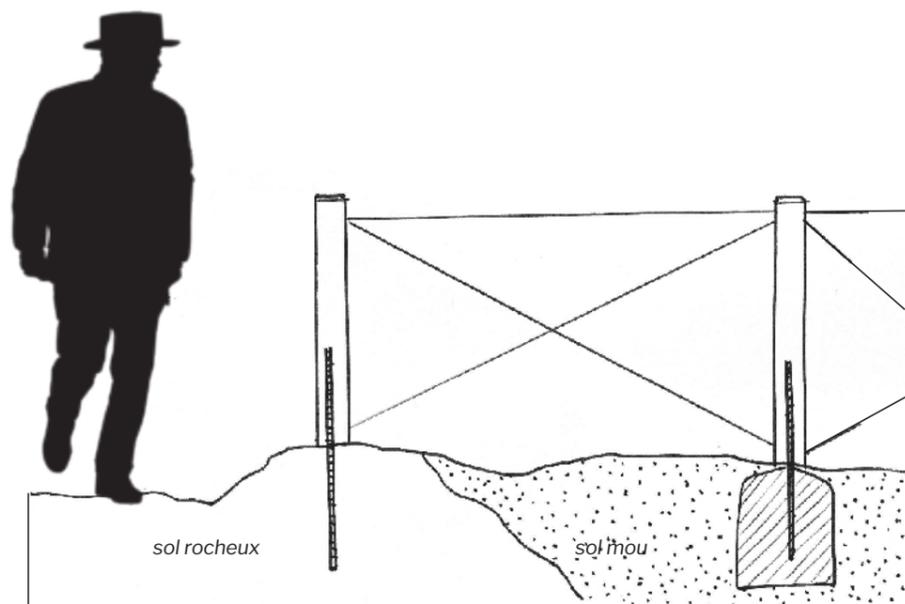
DISPOSITIF POTEAU FIL

- poteaux bois classe 4 naturellement
- diam. 10cm
- hauteur 1m ou 50cm vu
- écartement 1.8m

• fil de fer galvanisé avec tendeurs type gripple

- ancrage par tige acier scellée à la résine dans le poteau et le sol rocheux ou scellement dans massif béton si sol mou

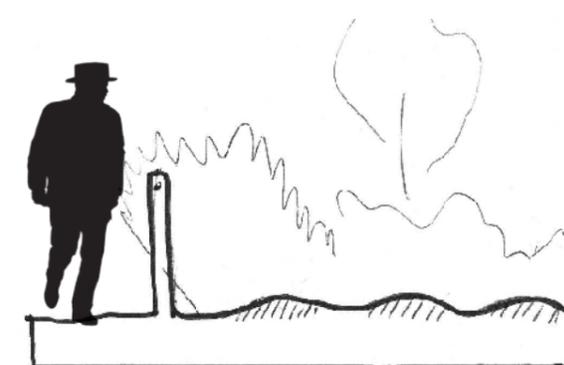
DÉCOMPACTAGE ET LÉGER MODELAGE DU TERRAIN À RENATURER

Après scarification des zones piétinées, création d'une microtopographie au profil en vague perpendiculaire à la pente pour favoriser le dépôt des fines et des graines et accélérer la reprise spontanée de la végétation.

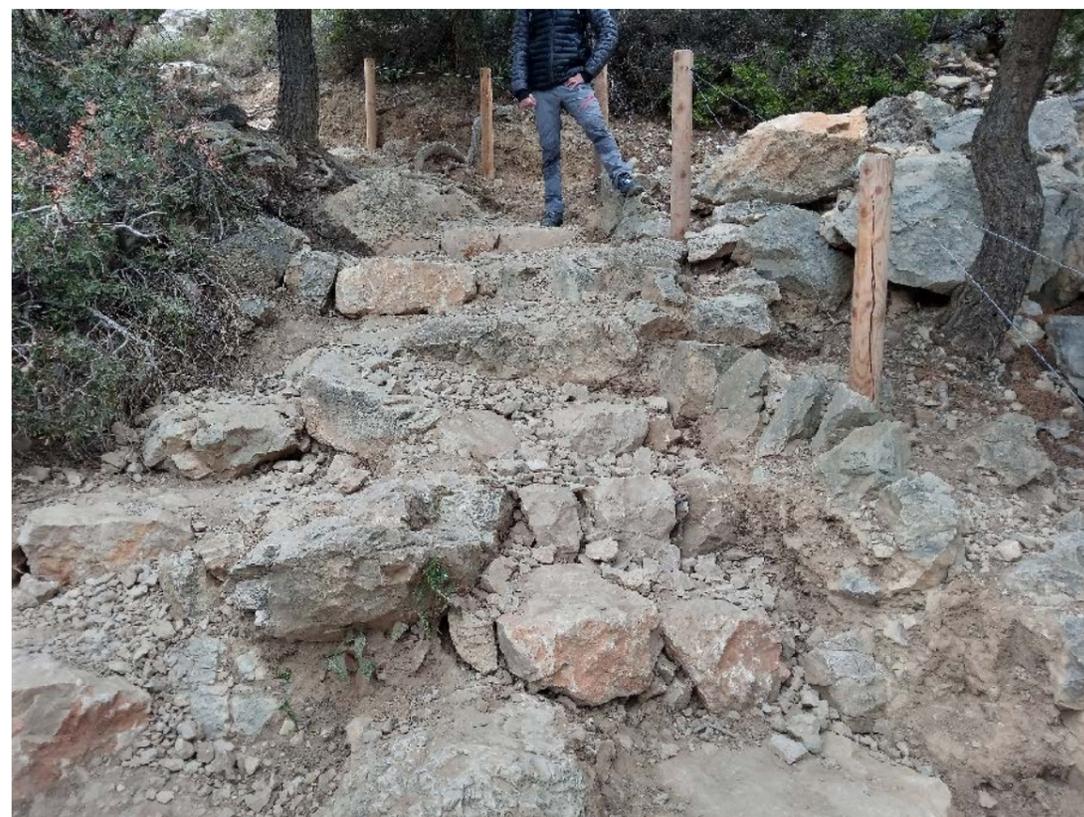
Emmarchement dit «en pas japonais» réalisé dans le cadre de la mission Life dans la calanque de Sugiton.

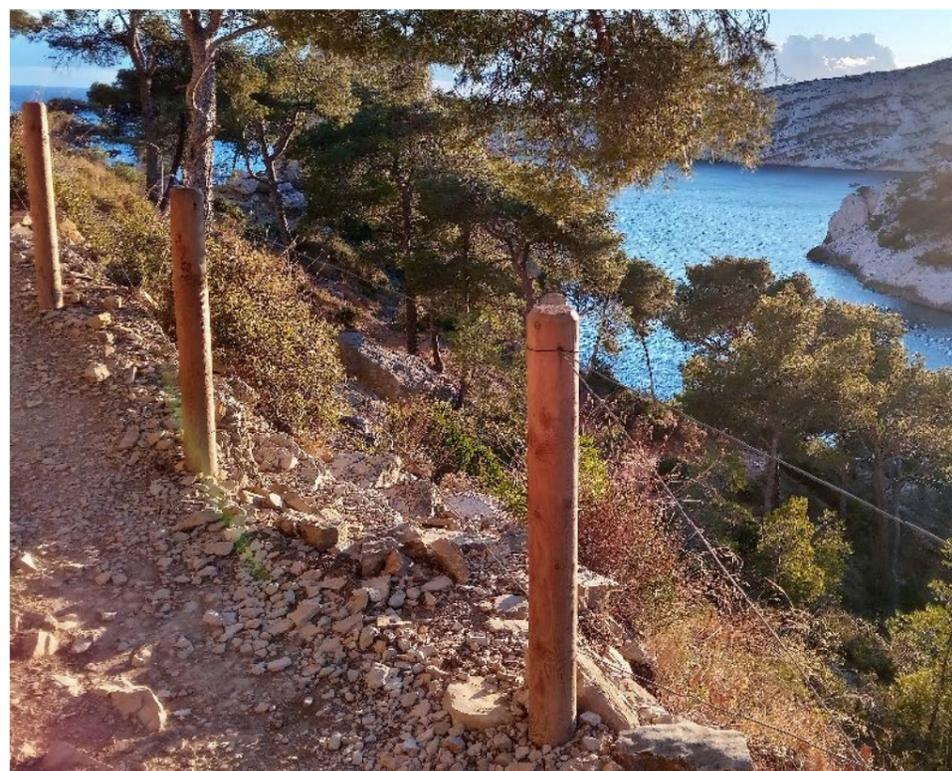
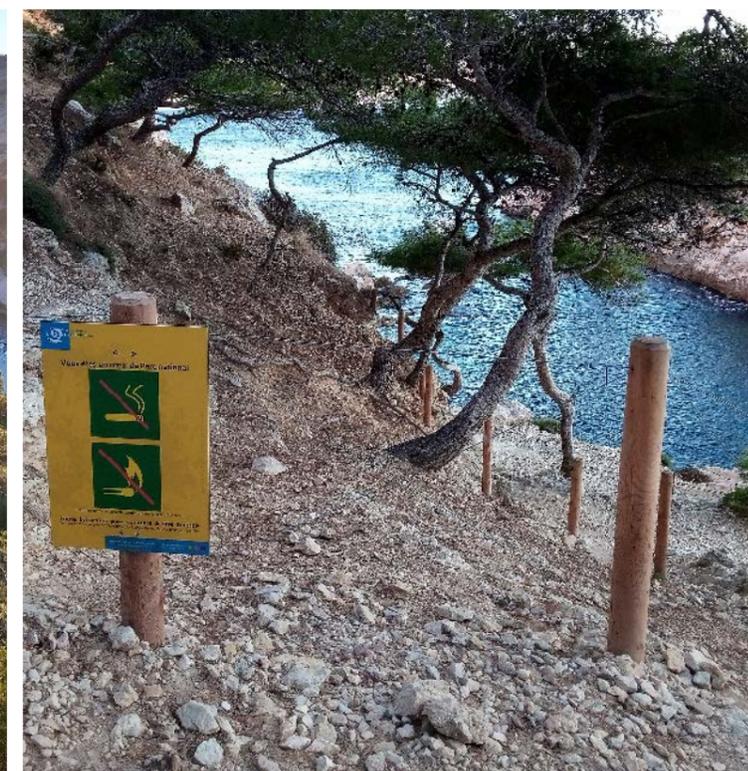
Poteau fil mis en place dans la calanque de Sugiton pendant la mission Life

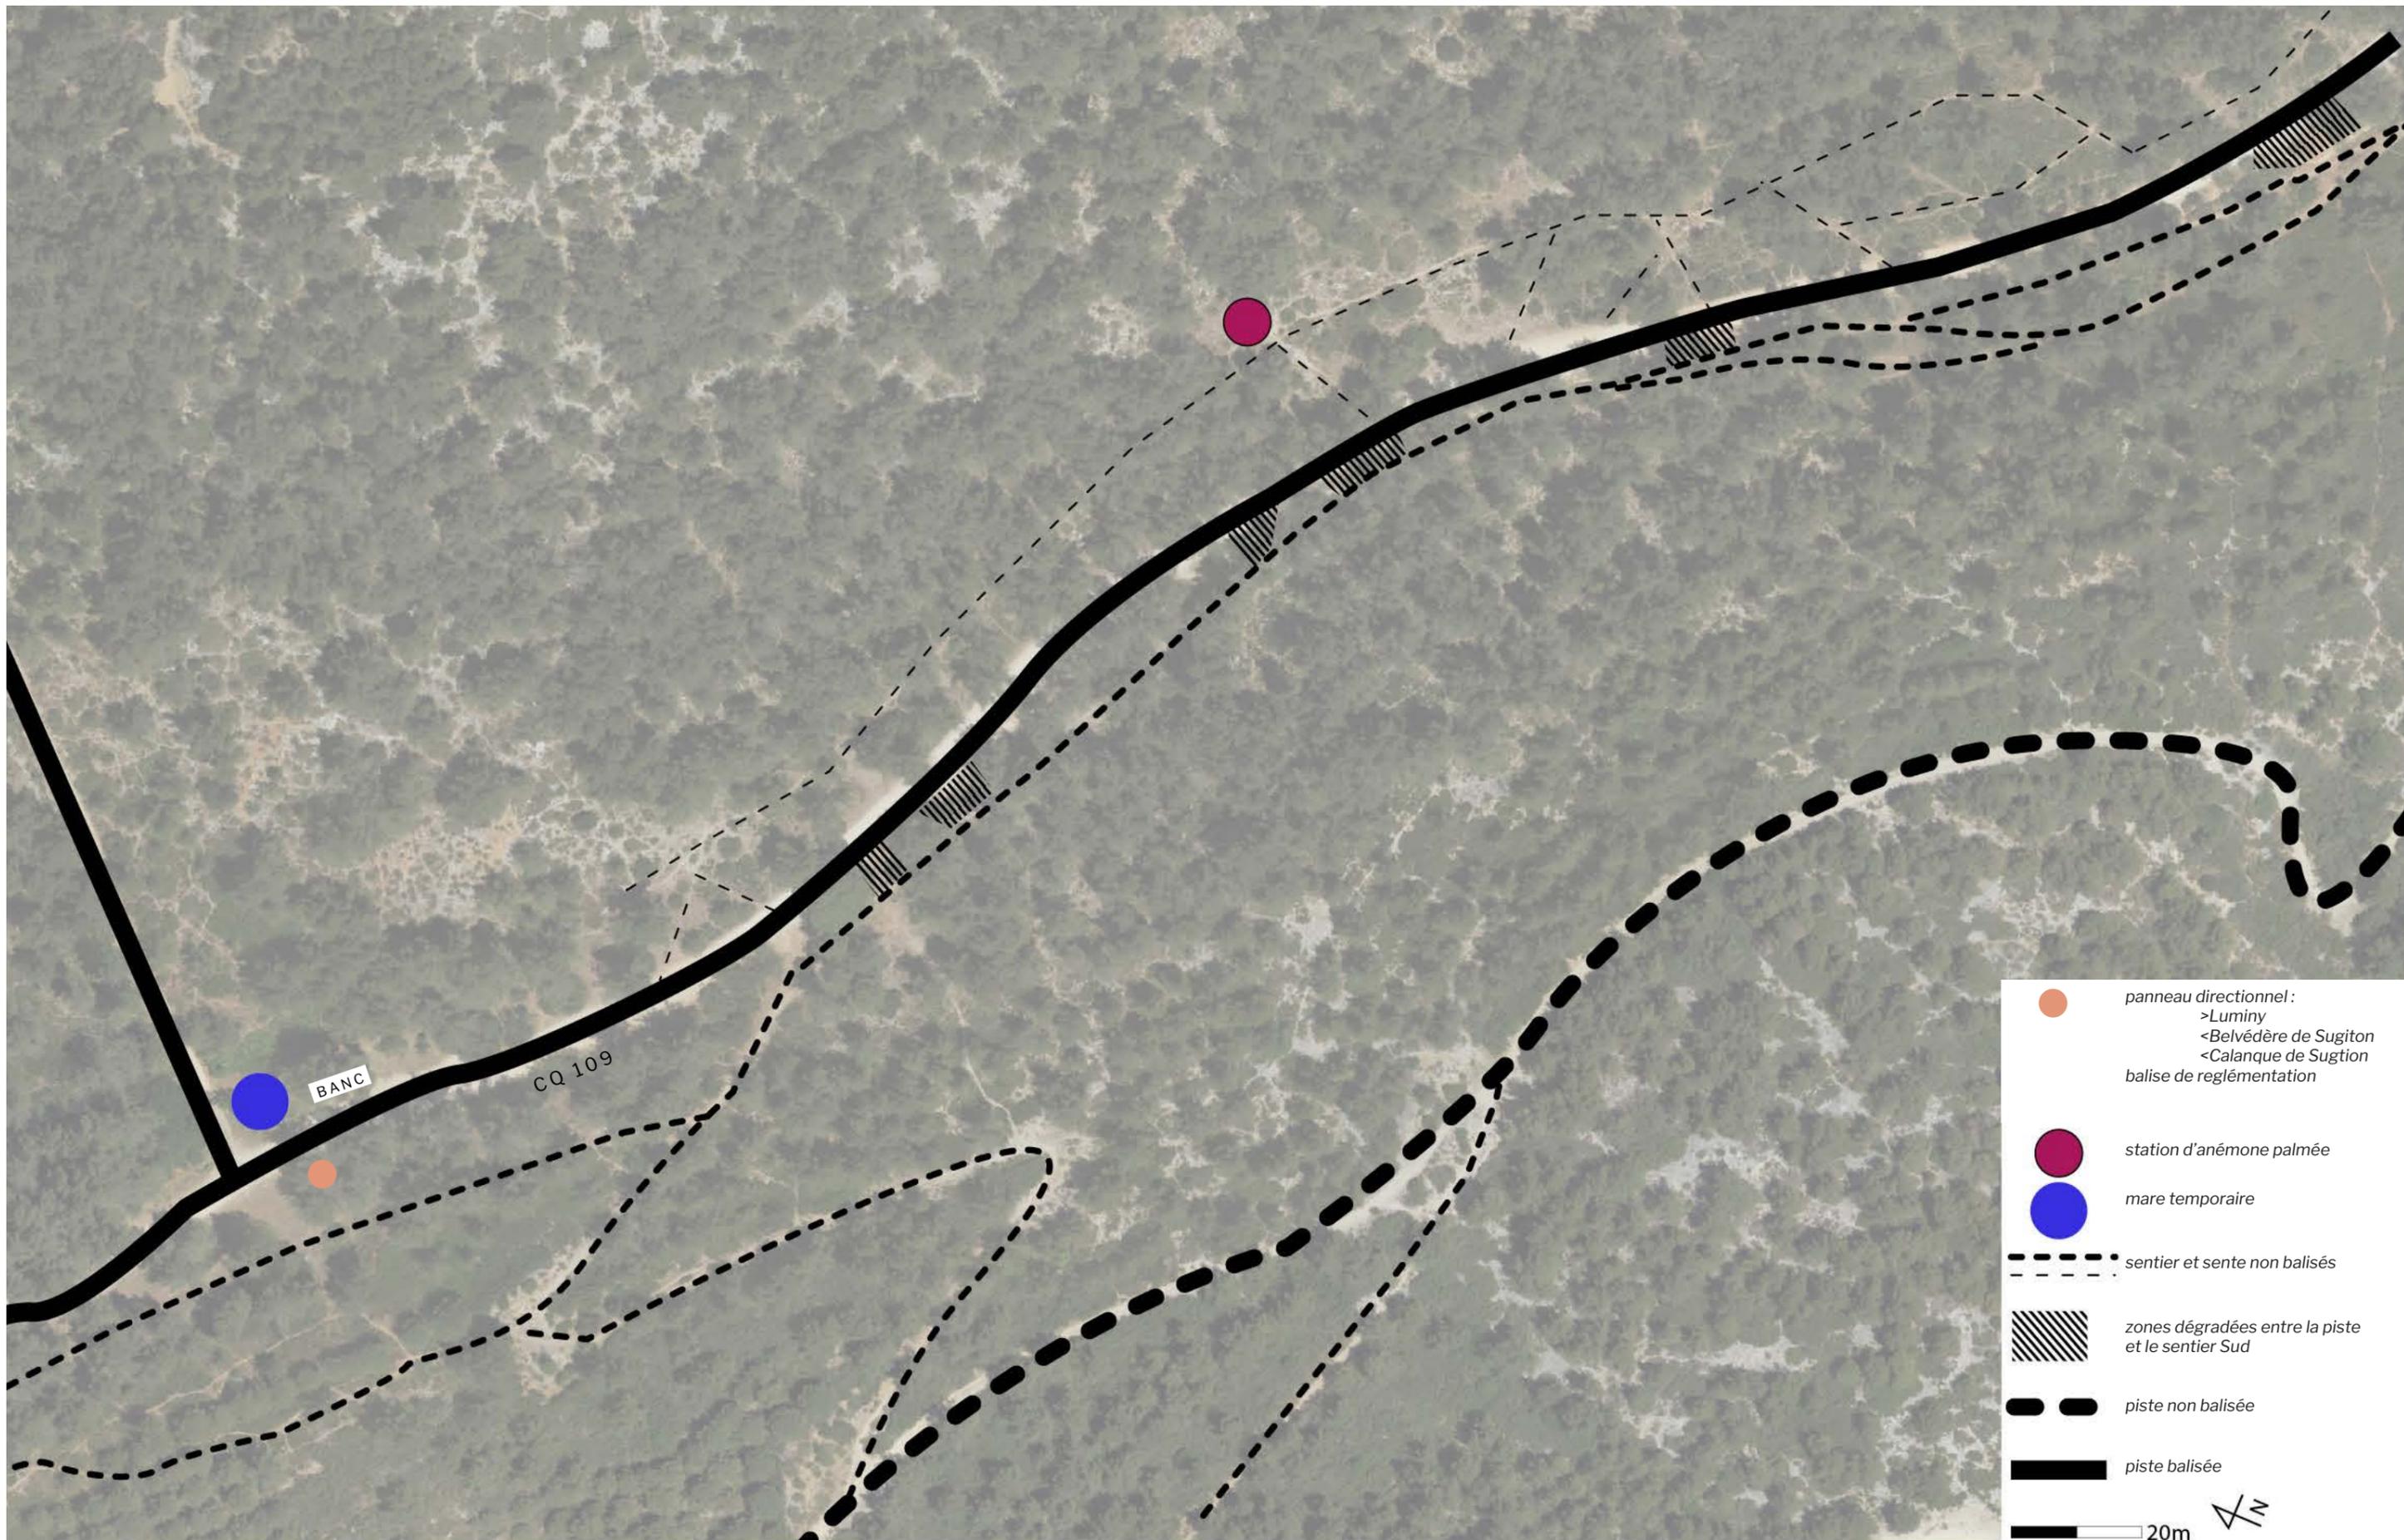
CQ 109 SÉQUENCE VALLON

- panneau directionnel :
 >Luminy
 <Belvédère de Sugiton
 <Calanque de Sugtion
 balise de réglementation
- station d'anémone palmée
- mare temporaire
- sentier et sente non balisés
- zones dégradées entre la piste et le sentier Sud
- piste non balisée
- piste balisée
- 20m

Depuis l'intersection à la marre temporaire jusqu'à la fourche, la CQ 109 (piste balisée) circule dans un fond de vallon. Cette position encaissée incite les visiteurs à rester sur la piste (pas de percée sur des points lointains, pas de dégagement visuel). Il y a donc peu de divagations. Nonobstant, un sentier parallèle est bien établi au Sud de la piste. S'il offre un parcours plus immersif dans la pinède, sa proximité avec la piste le rend très visible et plusieurs zones dégradées sont apparues sous l'effet du passage de l'un à l'autre. Sur certaines sections son tracé devient faisceau. On trouve au Nord un tracé plus éloigné de la piste, bien moins large et donc plus discret, qui peut s'expliquer en partie par la recherche de station d'anémone palmée (plante rare protégée).

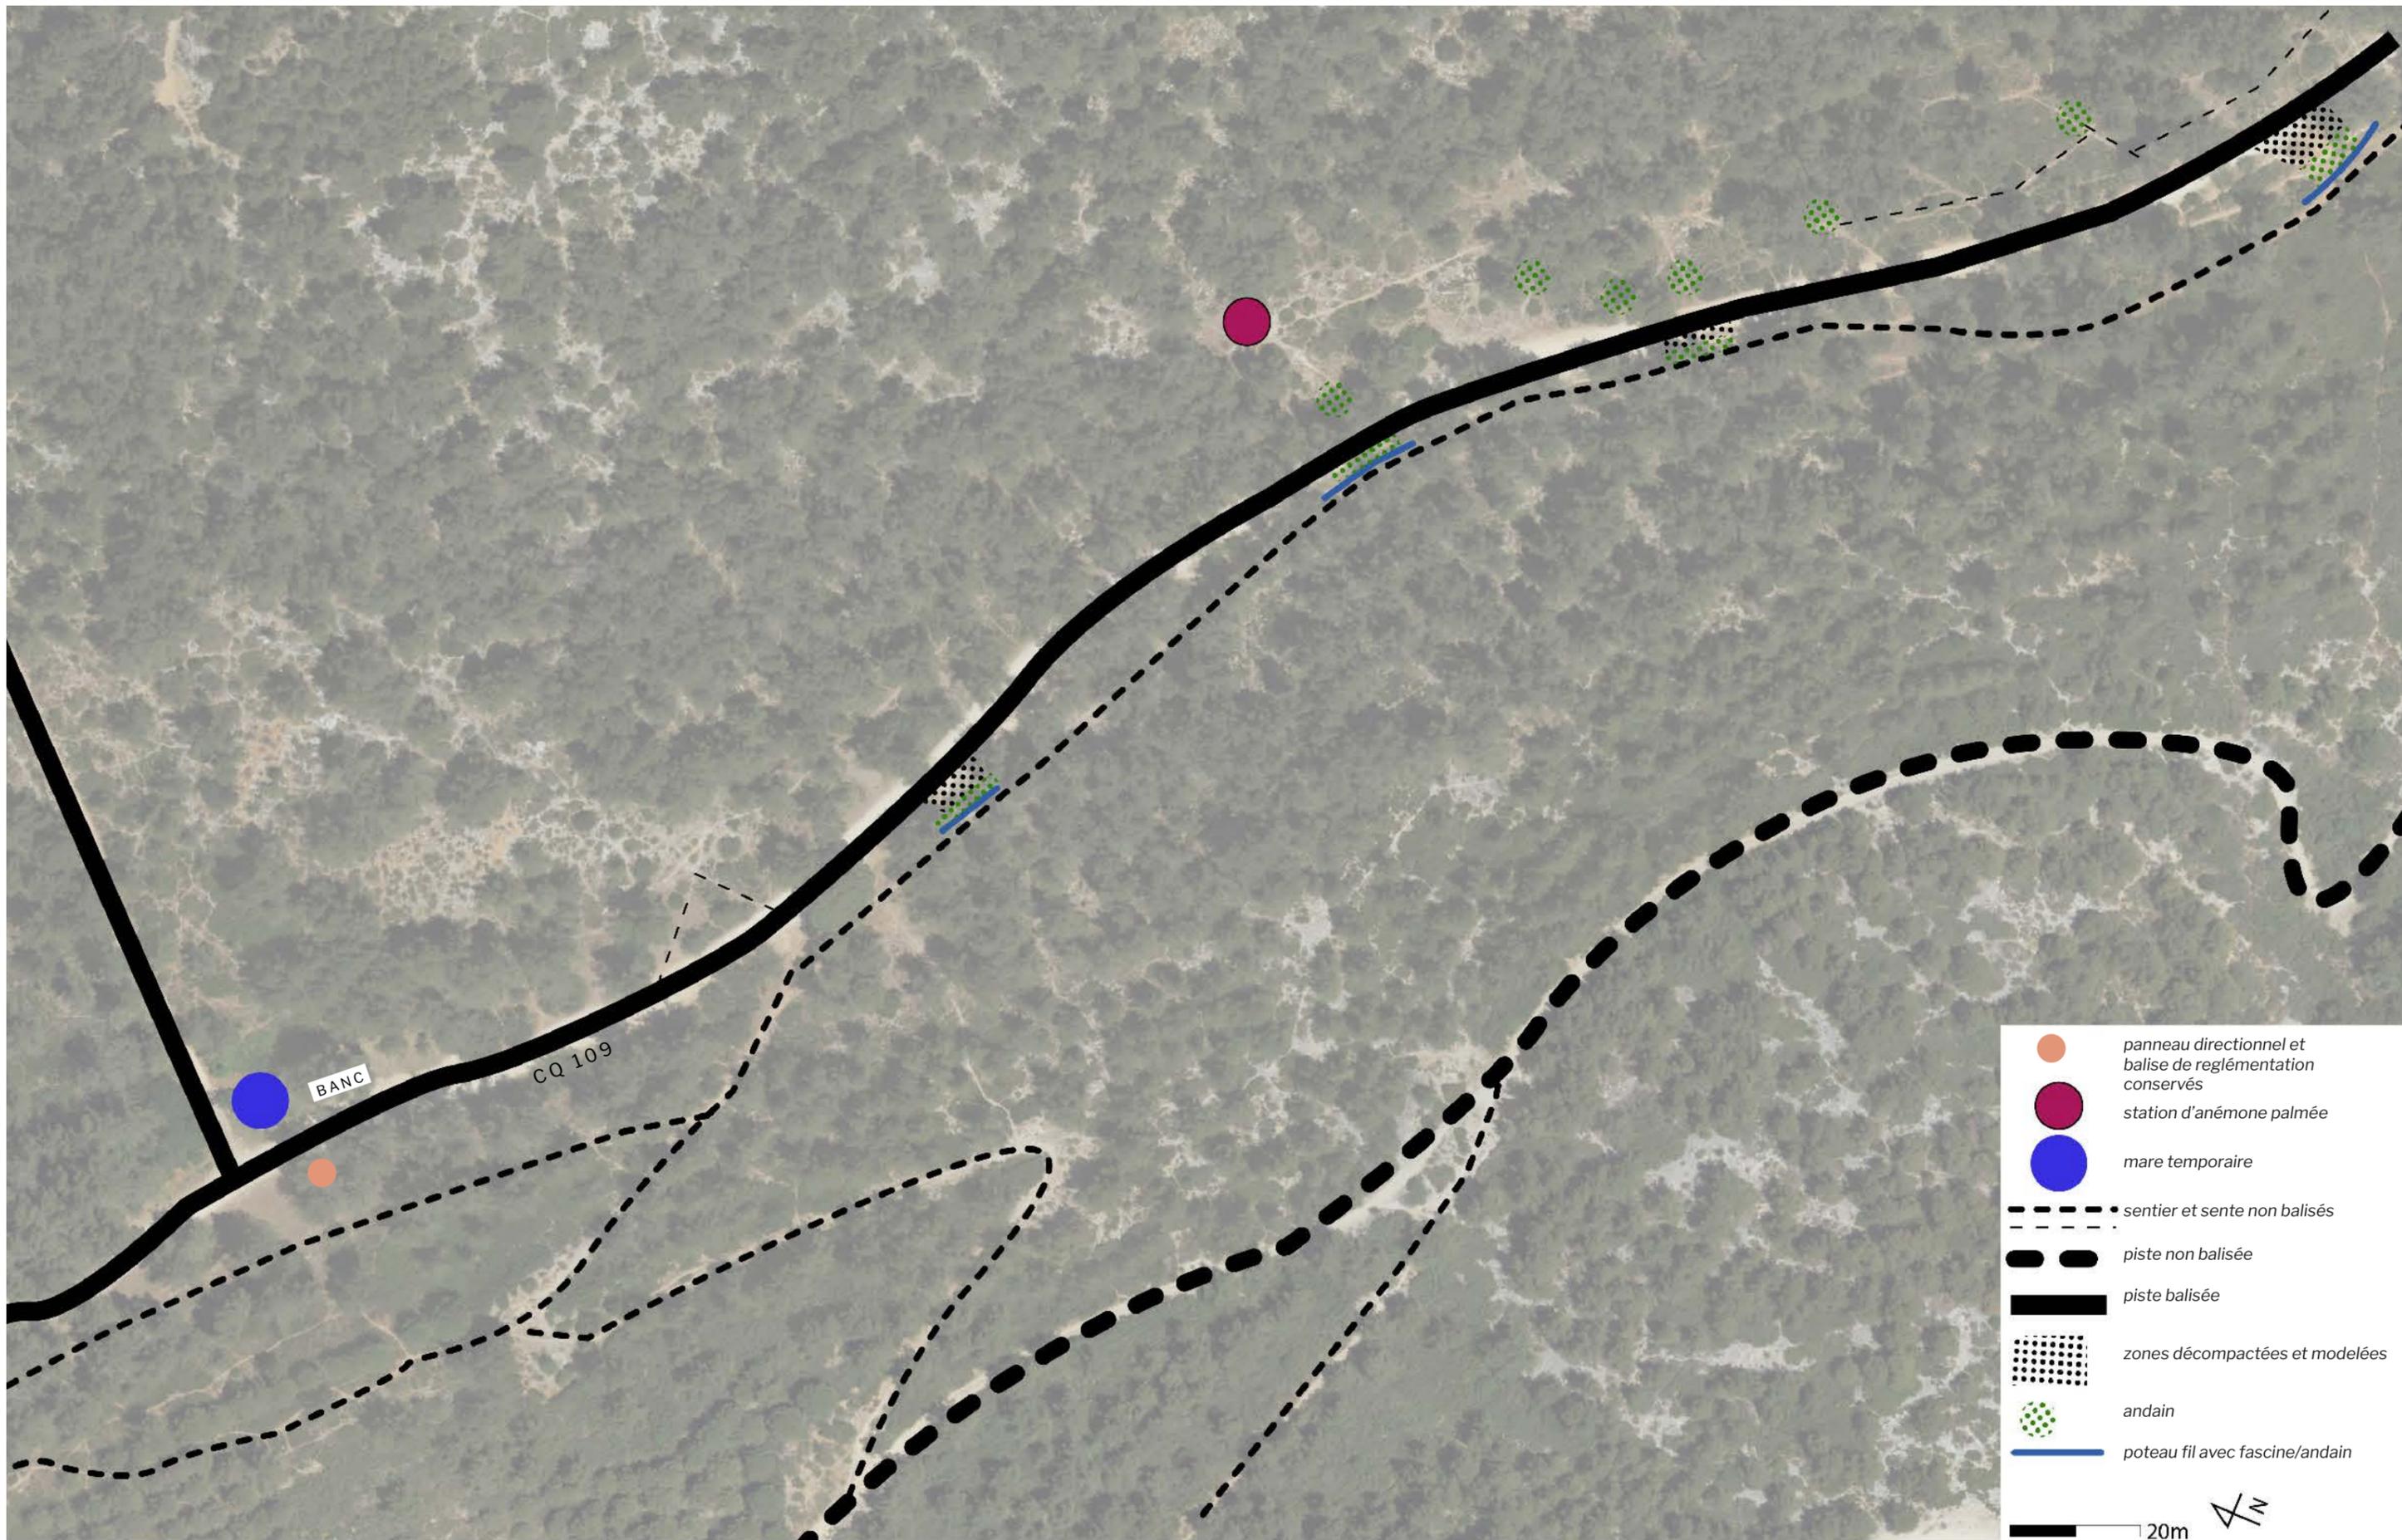
TRAVAUX Le sentier Sud est maintenu, parce qu'il offre un caractère plus immersif intéressant et que son effacement demanderait une intervention trop lourde et probablement vaine. L'action porte donc sur les principaux espaces dégradés que l'on trouve entre ce sentier et la piste, pour y favoriser la reprise de la végétation et décourager le passage. Avec les ramifications secondaires, ils sont mis en défens avec des poteaux fils combinés à des fascines ou andains renforcés. Les poteaux fils sont placés en retrait de la piste pour les rendre plus discrets pour la majeure partie des visiteurs (qui empruntent la piste). Les sentes donnant accès la station d'anémone palmée sont mises en défens. Le banc situé à coté de la marre temporaire est remplacé par un banc en pierre.

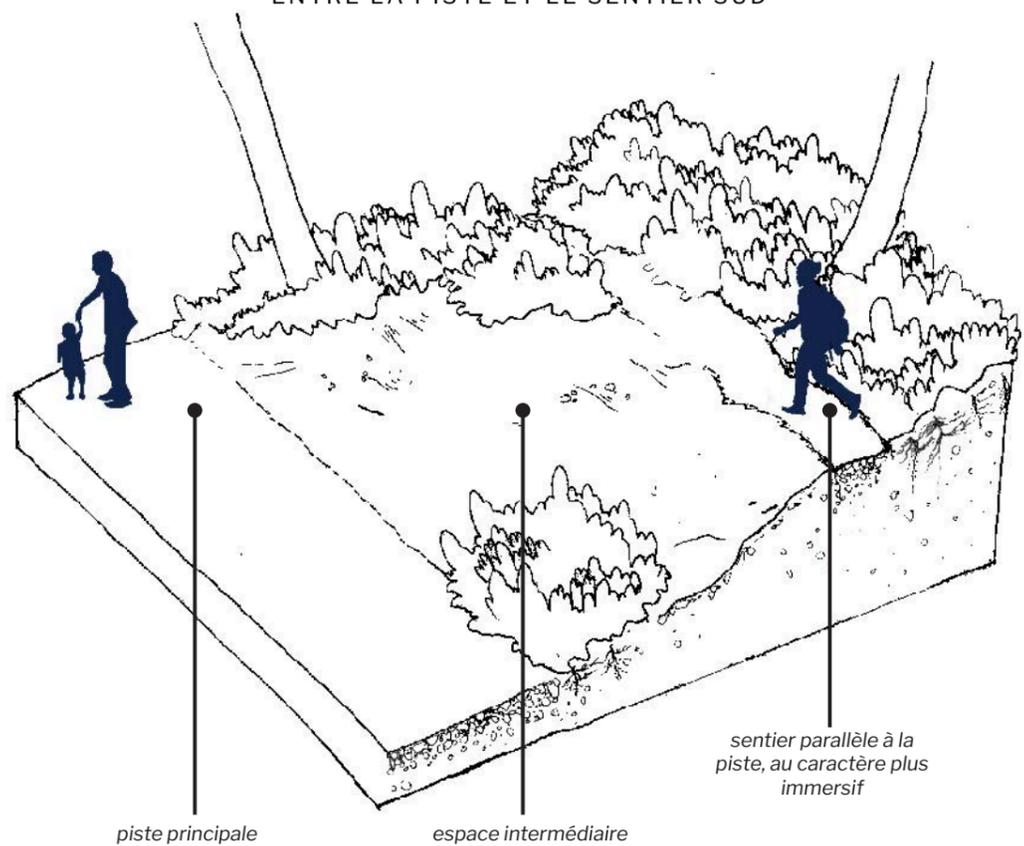
PRINCIPE D'INTERVENTION POUR LES ZONES DÉGRADÉES
ENTRE LA PISTE ET LE SENTIER SUD

piste principale

espace intermédiaire
dégradé (sol nu, en
cours d'érosion)

sentier parallèle à la
piste, au caractère plus
immersif

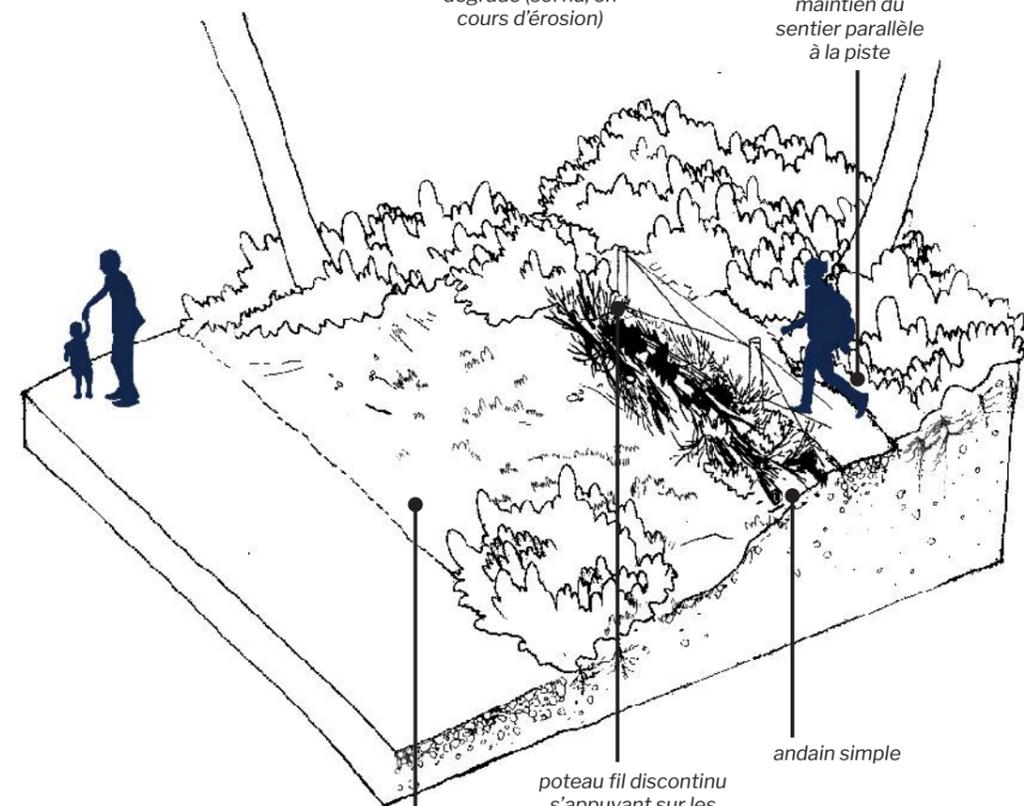
décompactage
et création d'une micro
topo en vague

poteau fil discontinu
s'appuyant sur les
masses
végétales existantes

andain simple

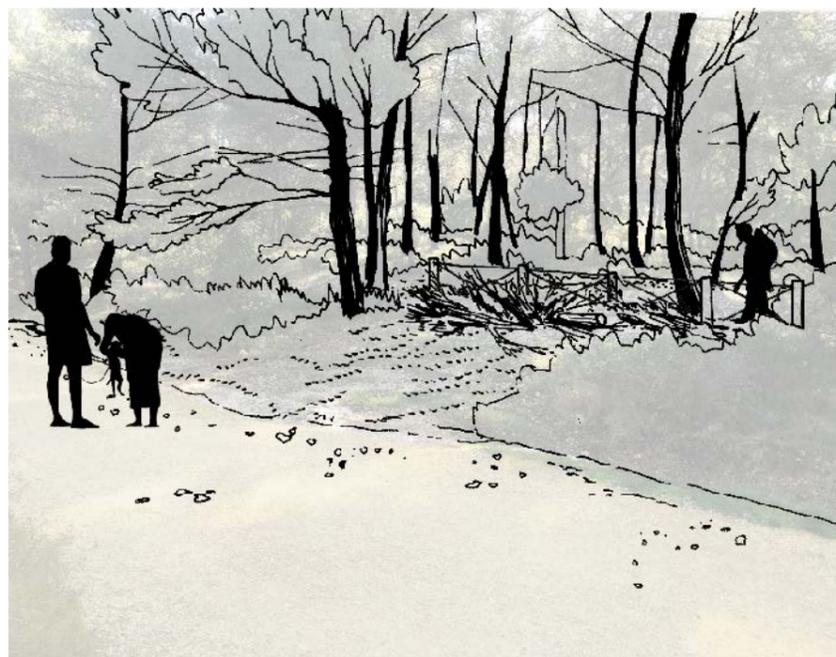
Application du principe d'intervention sur une zone au Sud de la piste.

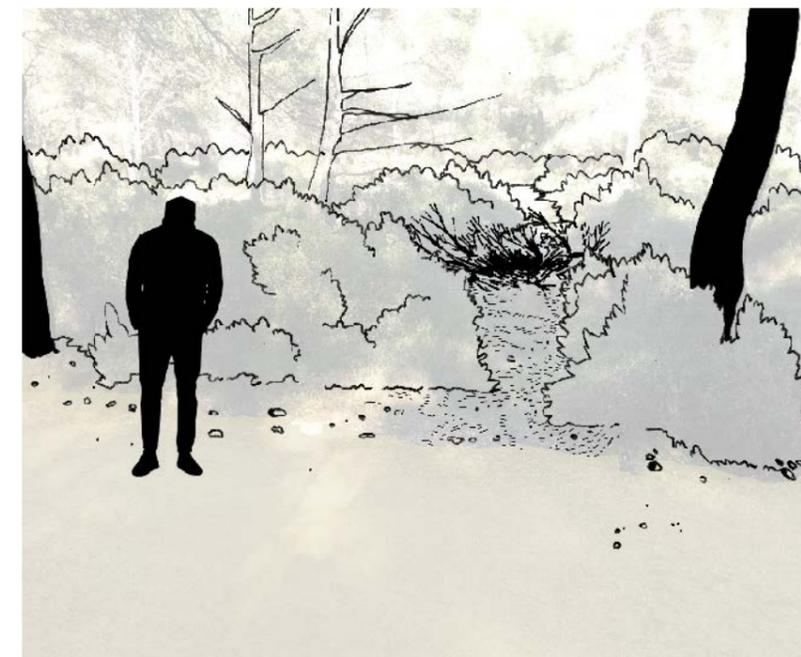
Application du principe d'intervention sur une des sentes qui mènent à la station d'anémone palmée.

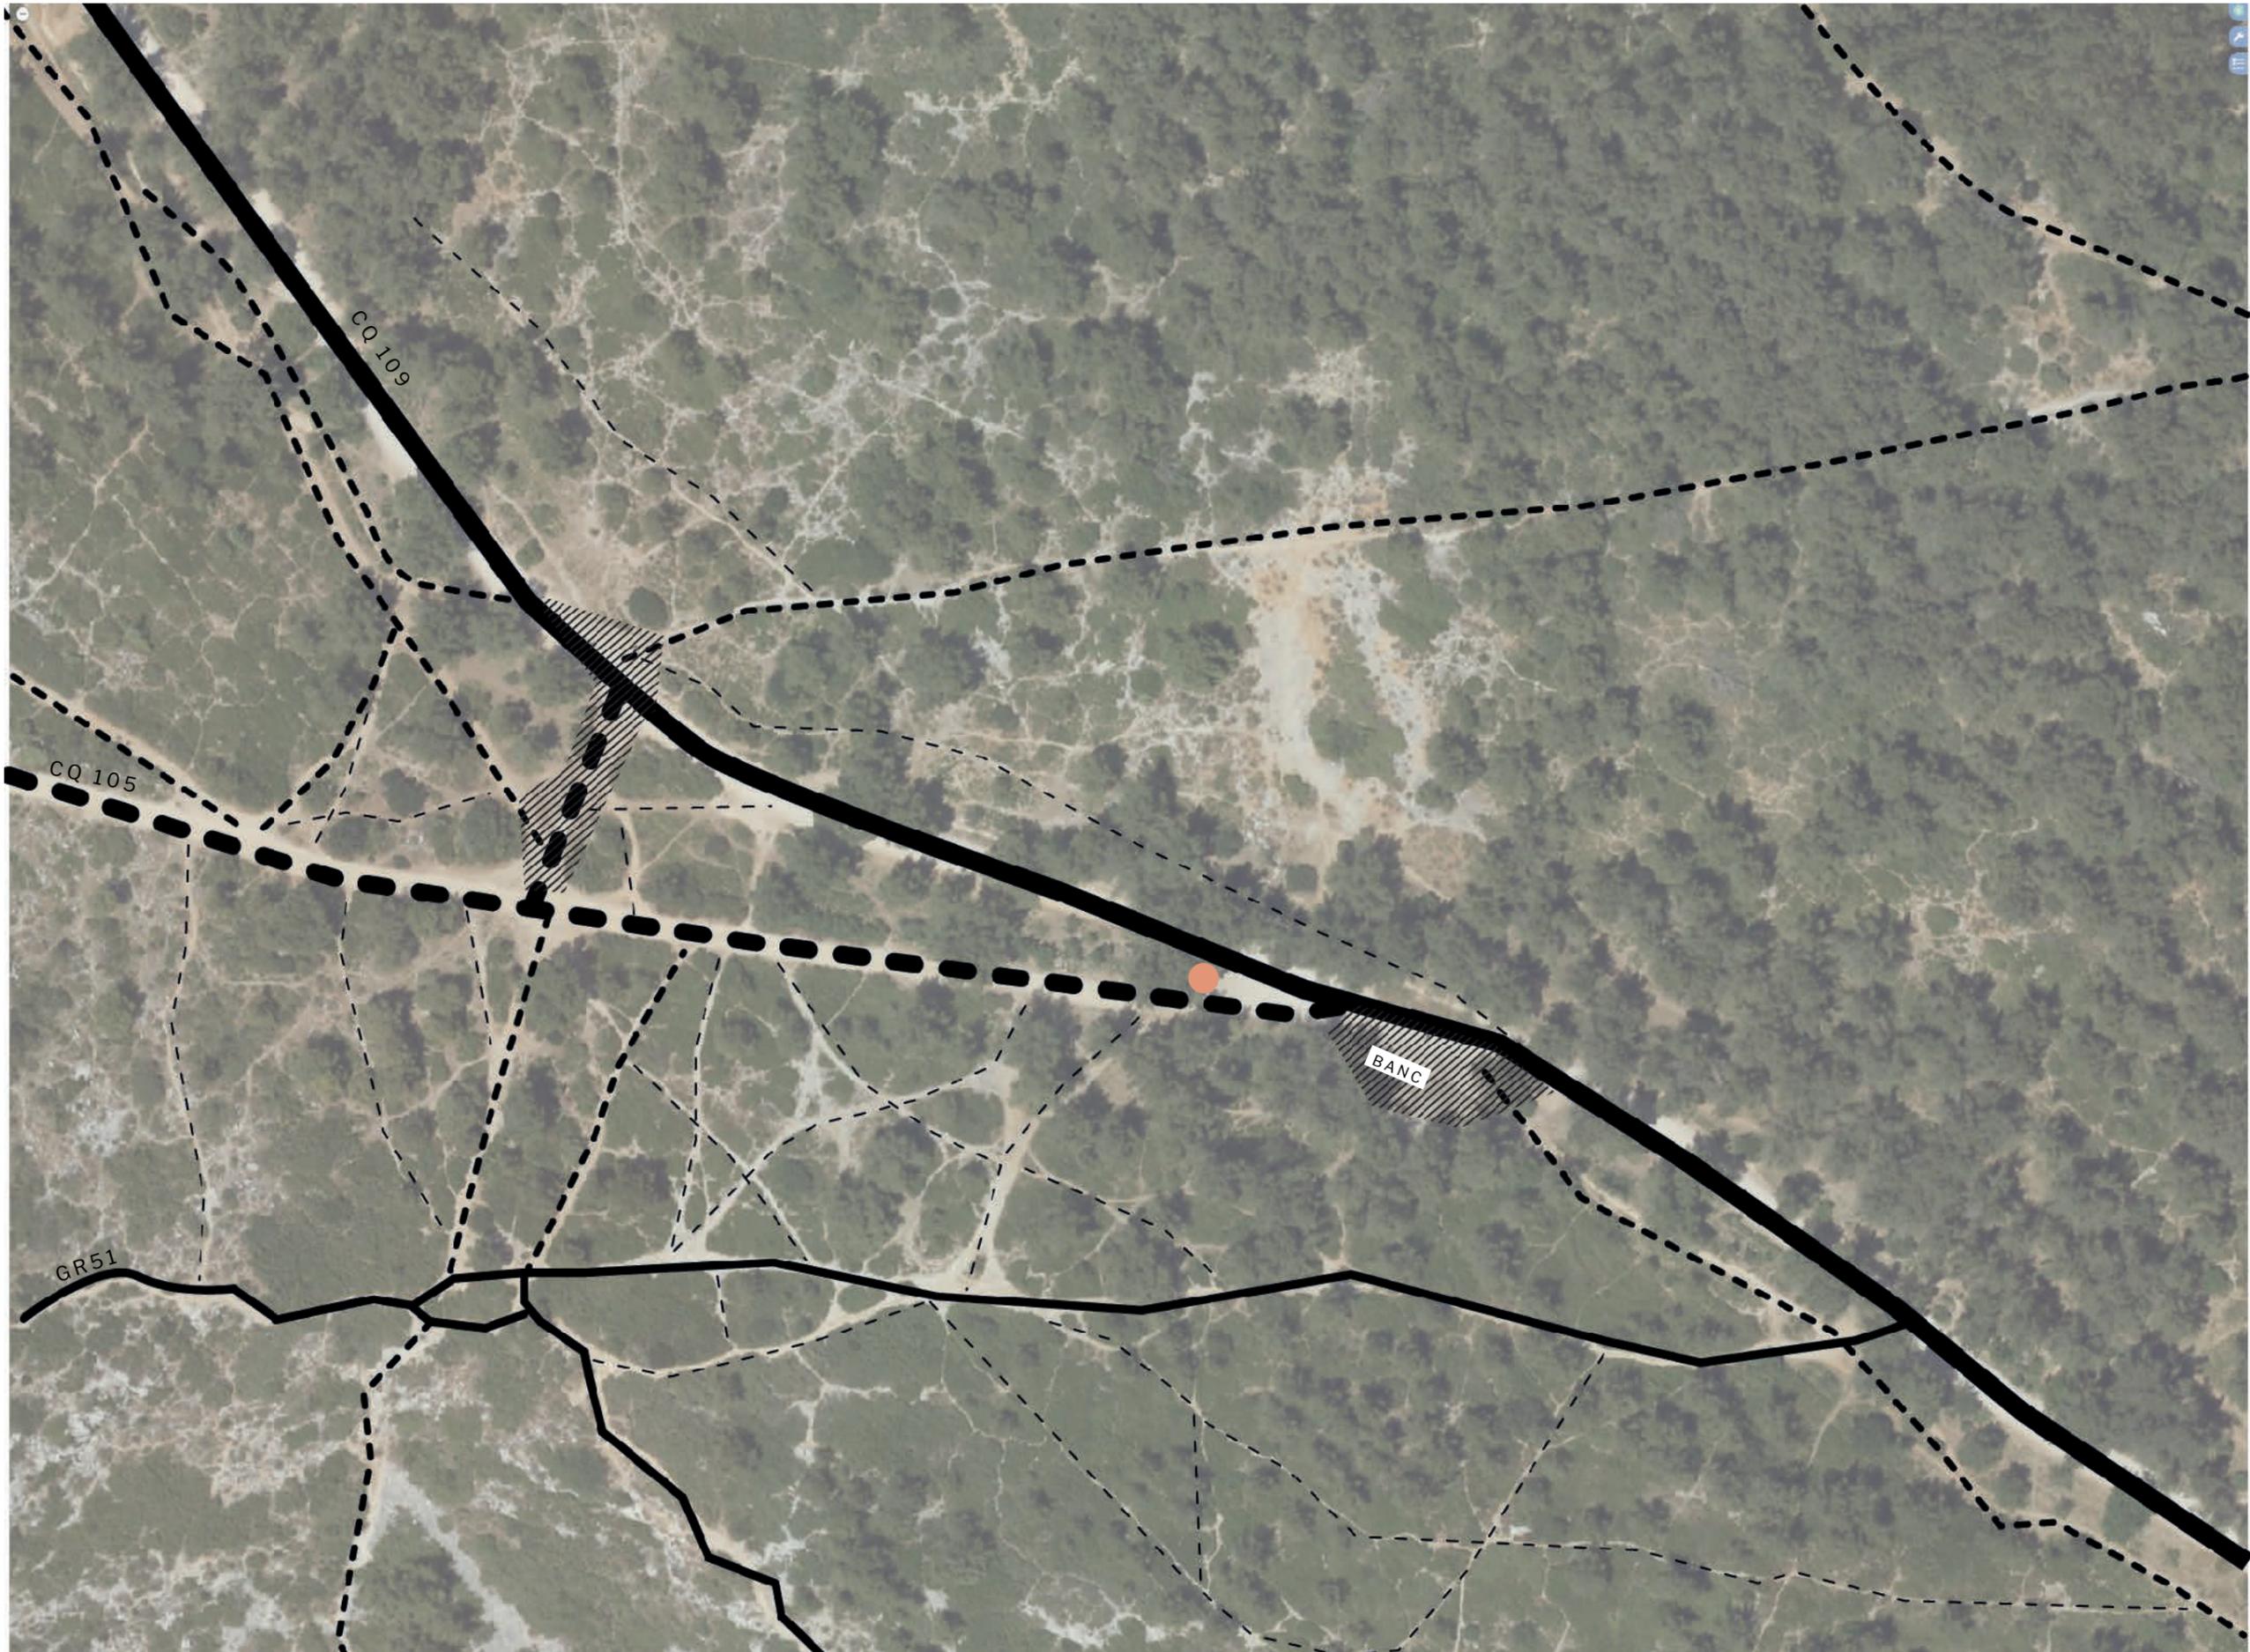
FOURCHE

- balise directionnelle: retour Luminy >
- piste balisée
- piste non balisée
- sentier balisé
- sentier et sentes non balisés
- zone dégradée (sol nu en érosion)
- 10m
- N

Au débouché du vallon, le relief s'aplanit, la végétation est moins dense (débroussaillage réglementaire), le visiteur perçoit une fraction de ciel nettement plus importante, entrevoit le mont Puget et rencontre trois intersections successives (d'abord avec une piste perpendiculaire, puis avec la CQ105 et enfin avec le GR51+sentiers jaune et vert). En l'absence de signalétique efficace et de cadrage de la fréquentation, la configuration du lieu engendre de nombreuses divagations. Le secteur est très dégradé.

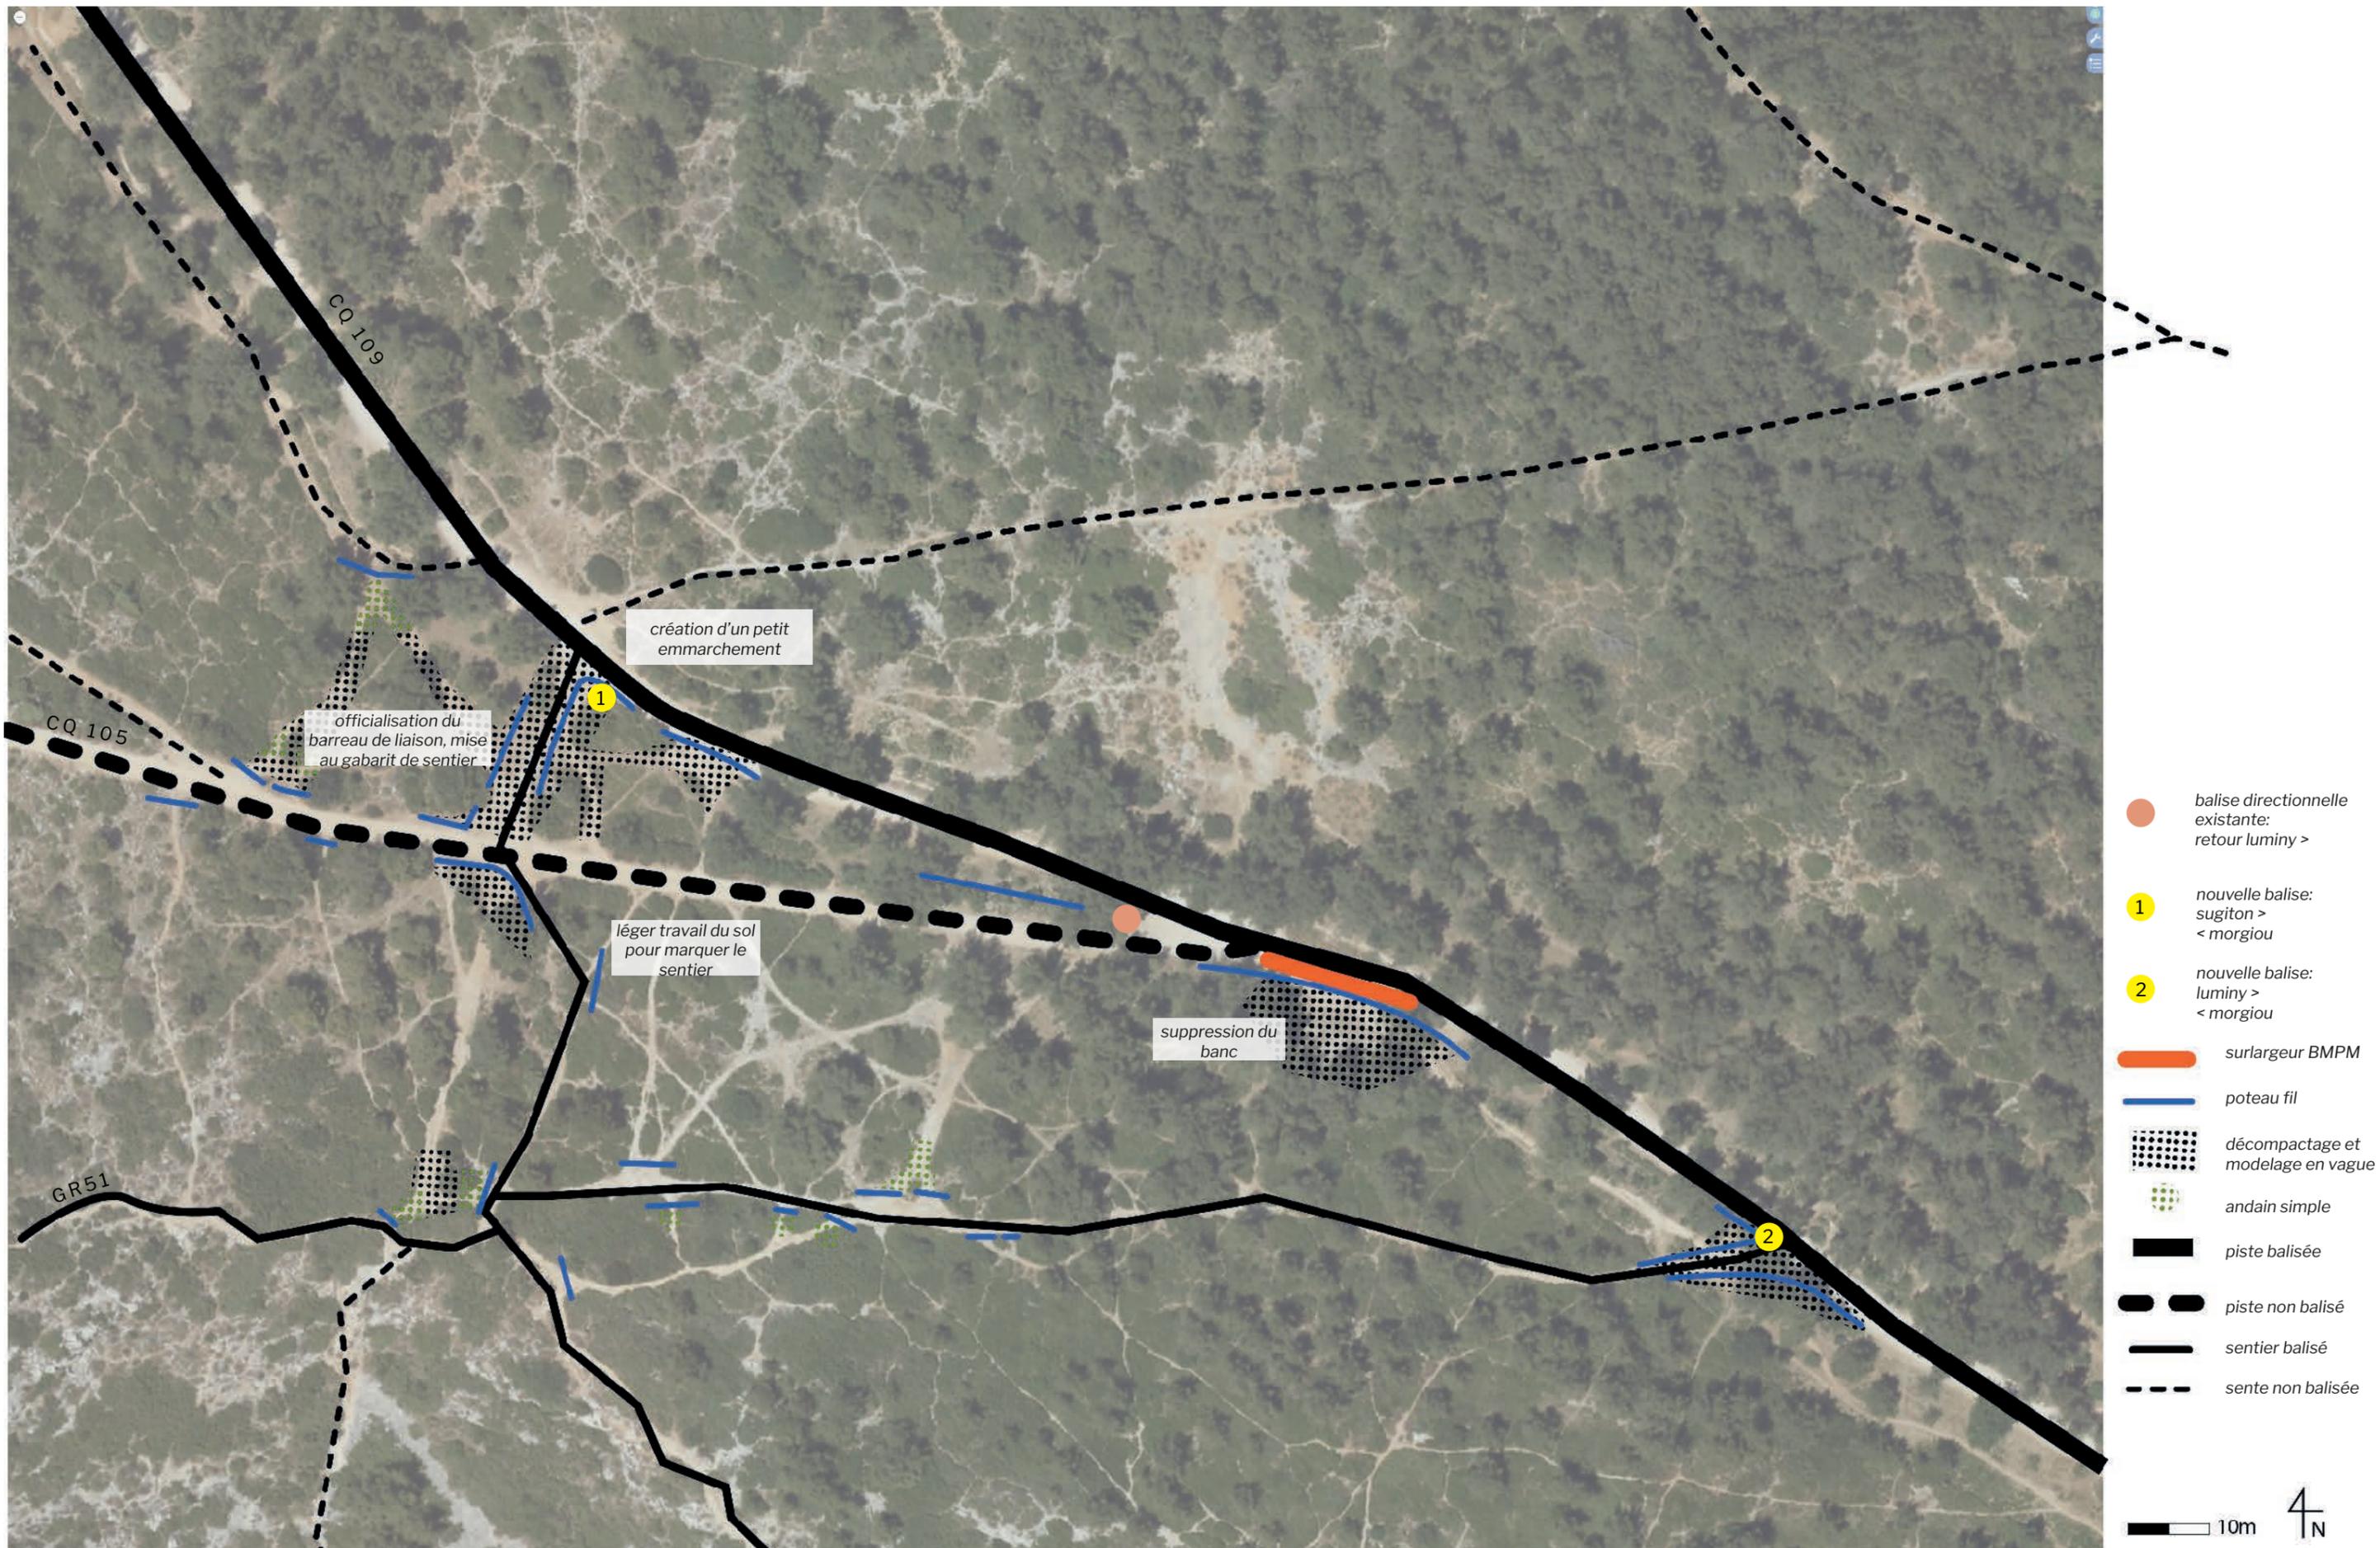
FOURCHE

La barreau de liaison à l'Est de la fourche est officialisé. Il joint la CQ109, la CQ105, le GR et le sentier de descente vers Morgiou au Sud. Il retrouve un gabarit de sentier grâce au poteaux fils qui réduisent sa largeur. Un petit emmarchement à l'intersection avec la CQ109 associé à une balise directionnelle indique le passage. Au niveau de l'intersection CQ105-barreau, un léger travail du sol (piochage, épierrage et ratissage grossier) marque le sentier. Ailleurs, des linéaires de poteaux fil posés en retrait de la piste/du sentier et en appui sur les masses végétales empêchent les divagations. Les zones dégradées et de substrat terreux sont décompactées et modelées en vague.
