DCE - CARNET DE PLANS ET DE DÉTAILS

TRAVAUX D'AMÉNAGEMENTS PAYSAGERS, DE MISE EN
VALEUR ET DE PRÉSERVATION DU SITE DE SUGITON

MARSEILLE

juillet 2022

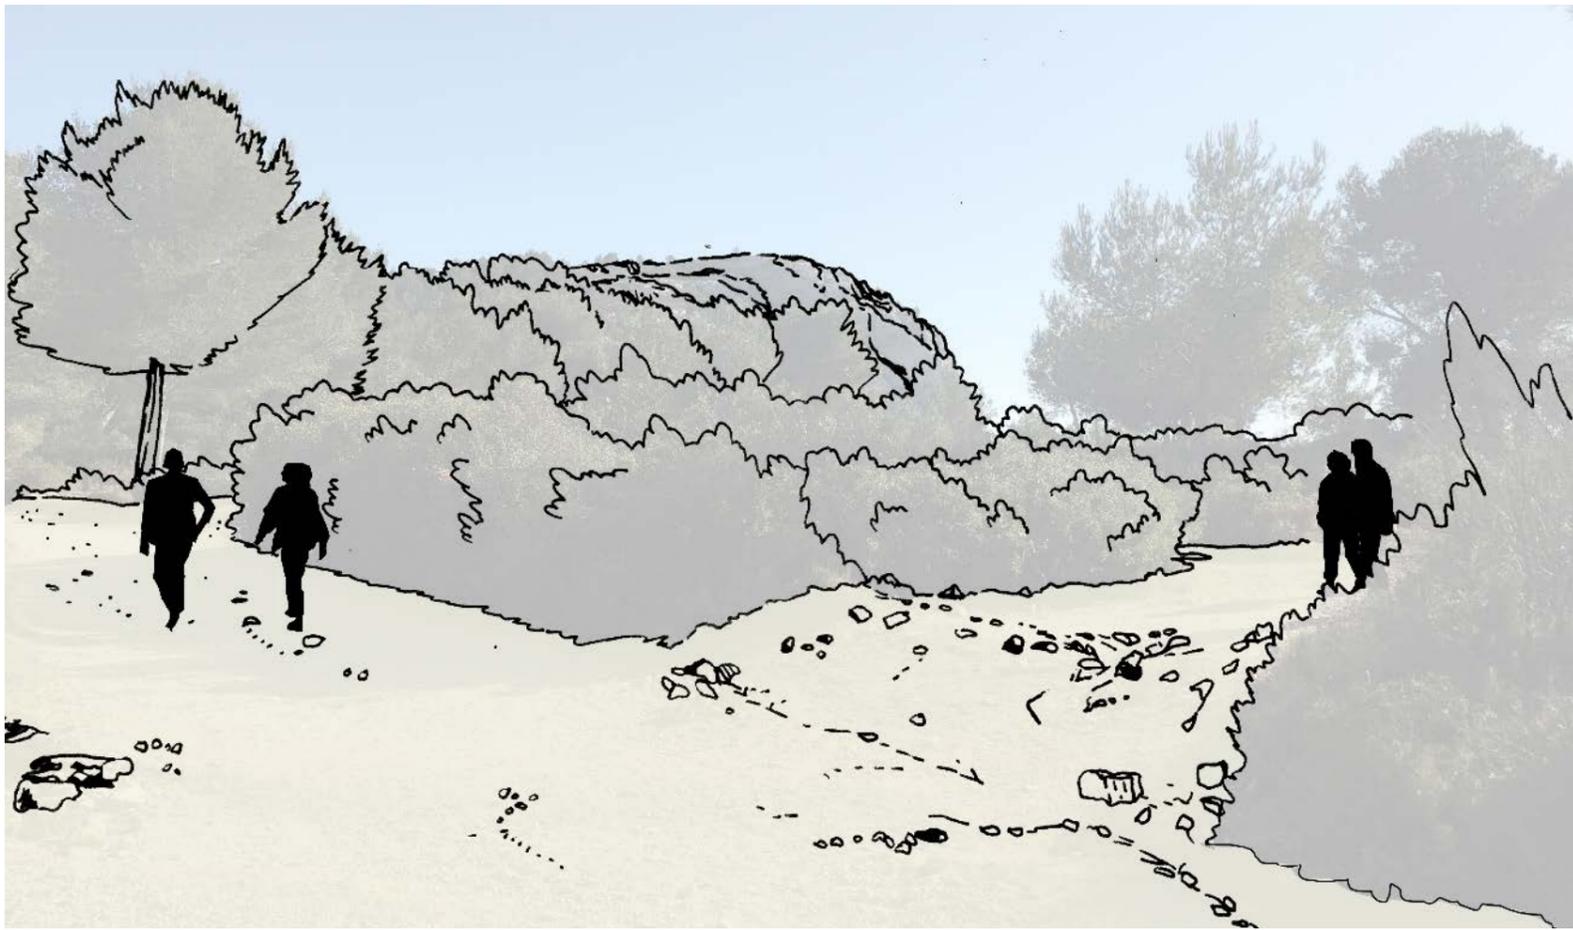
La première intersection majeure que rencontre le visiteur à sa sortie du vallon permet de rejoindre à droite le GR et le sentier de descente vers Morgiou. Rien n'indique pourtant cet itinéraire. Le barreau de liaison a un gabarit de piste.

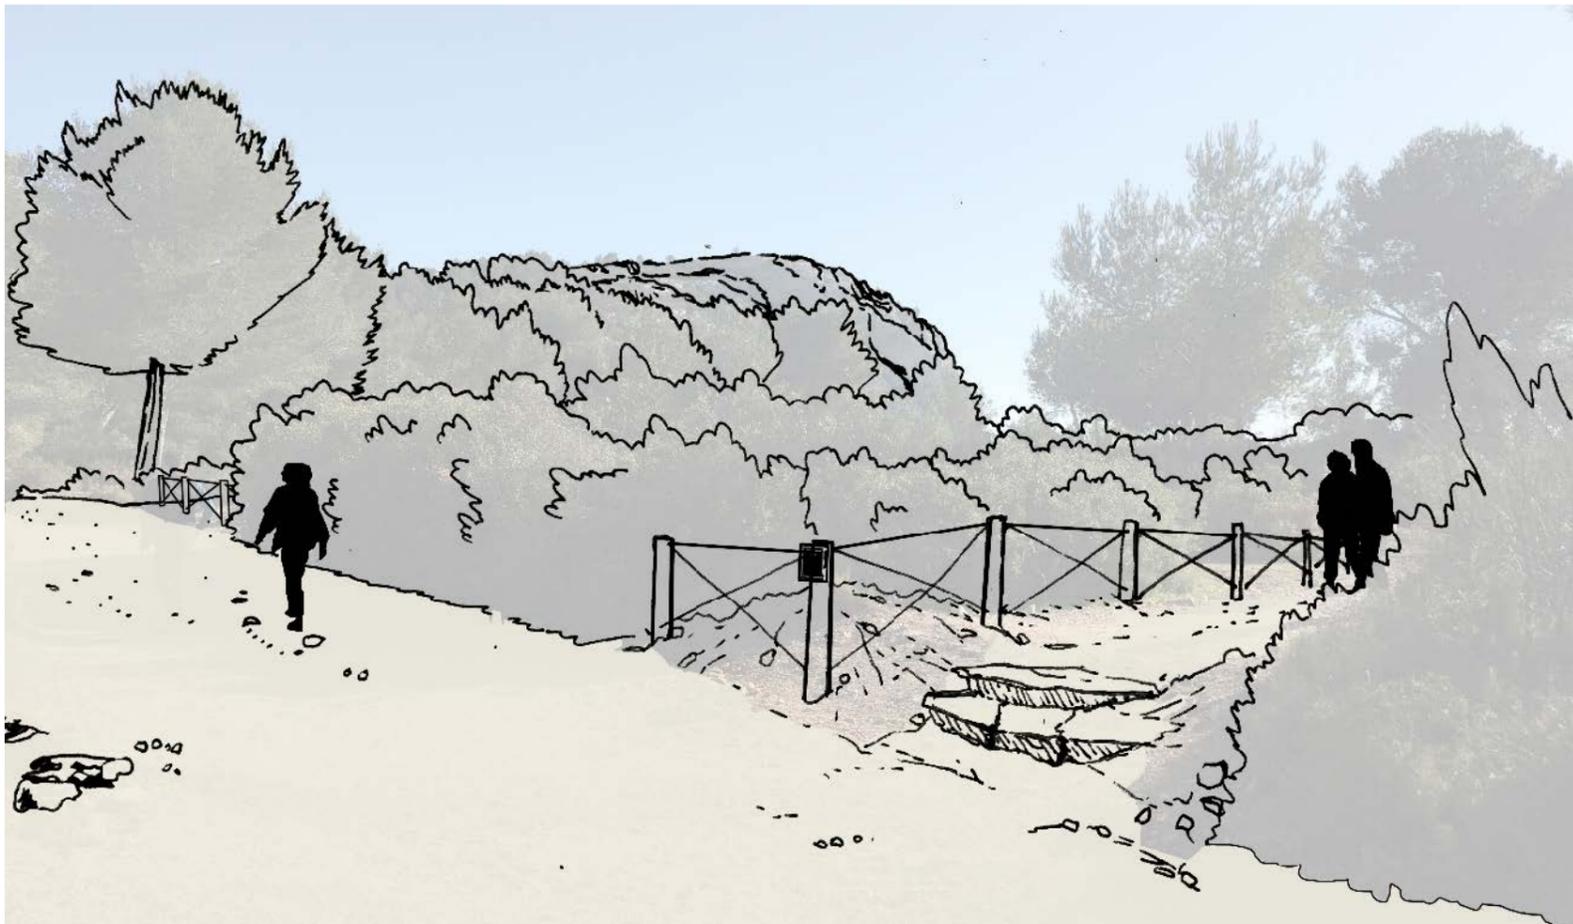
Le barreau retrouve un gabarit de sentier grâce aux poteaux fils qui pourront être retirés lorsque la végétation aura repoussée. Un petit emmarchement marque le passage et permet de franchir la différence de niveau. La balise directionnelle facilite l'orientation du visiteur.

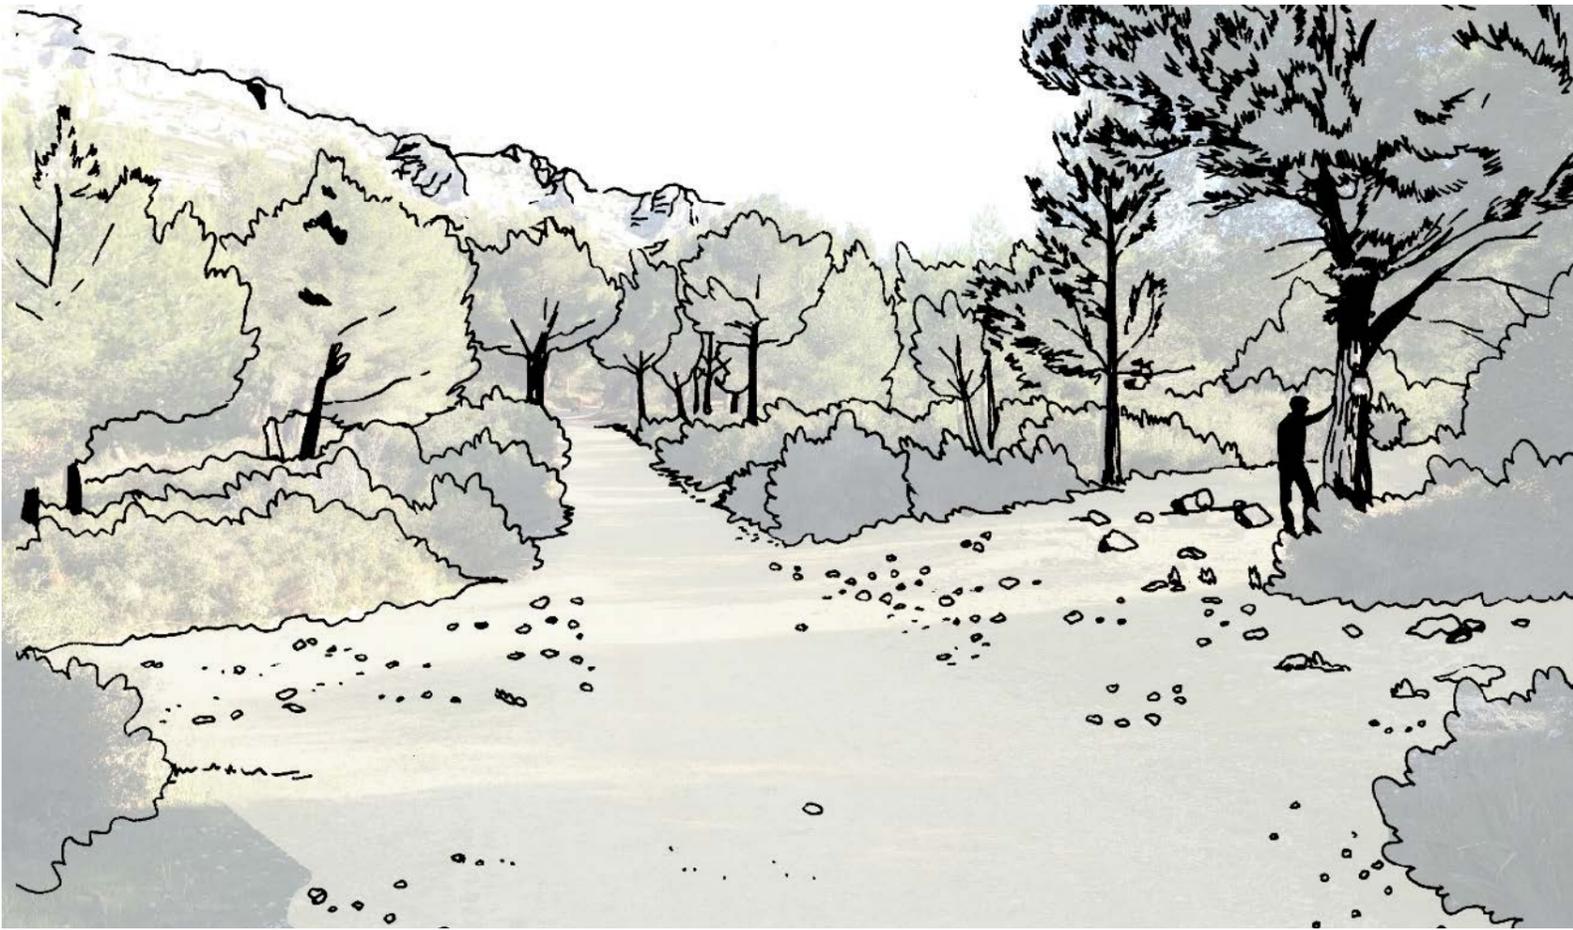
La CQ105 présente des élargissements très importants au niveau des croisements/ départs de sentes perpendiculaires. Ces évasements de la piste troublent l'orientation du promeneur, d'autant plus que la signalétique est insuffisante.

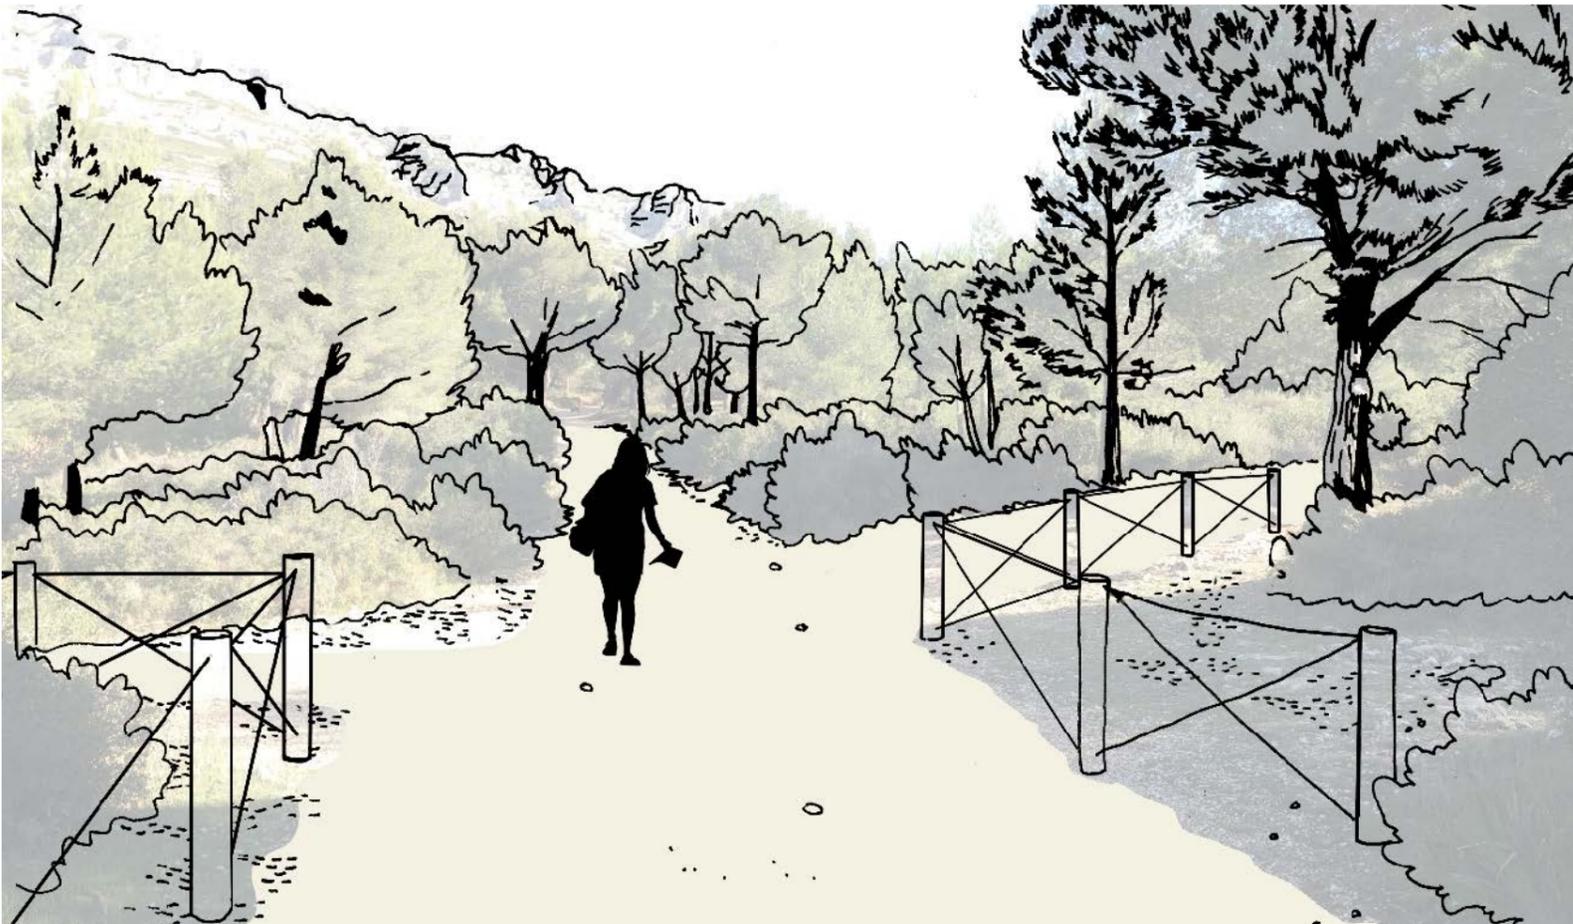
Les poteaux fils permettent de bien définir les passages et évitent les divagations. Les zones mises à nu par le piétinement sont protégées pour faciliter la reprise de la végétation et espérer une dépose des poteaux fils à terme.

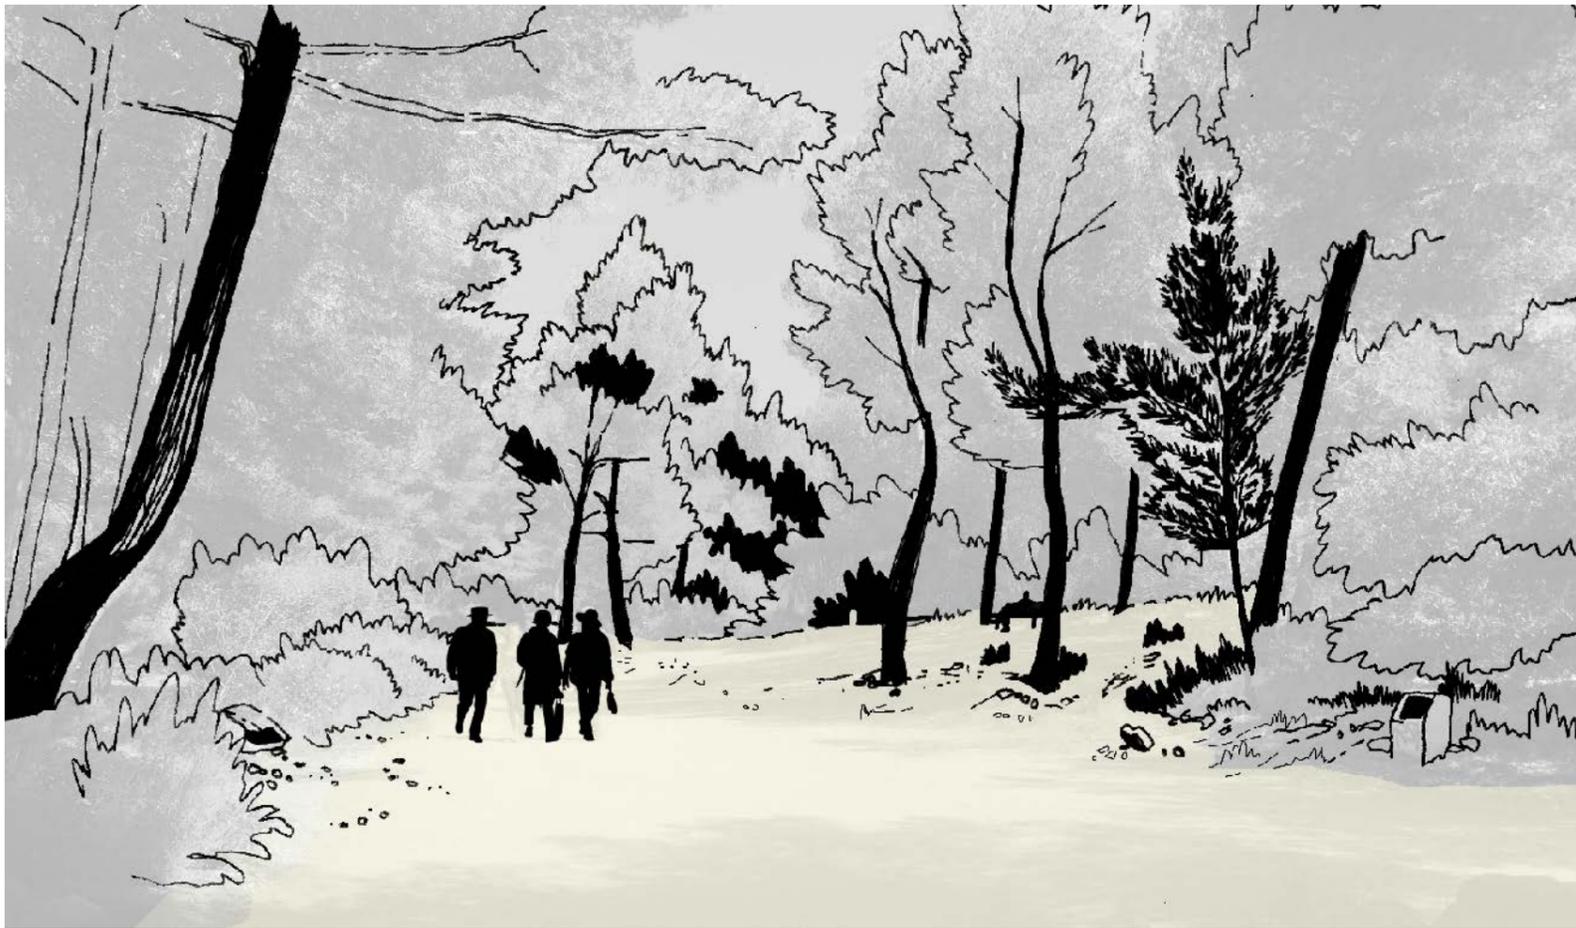
A l'intersection de la CQ109 et de la CQ105, on trouve un banc sous un couvert de pins. Sa présence, le piétinement et la divagation qu'il engendre expliquent très probablement l'importante dégradation du sol de l'espace qui l'entoure. Cette alcôve dégradée semble s'étendre de plus en plus.

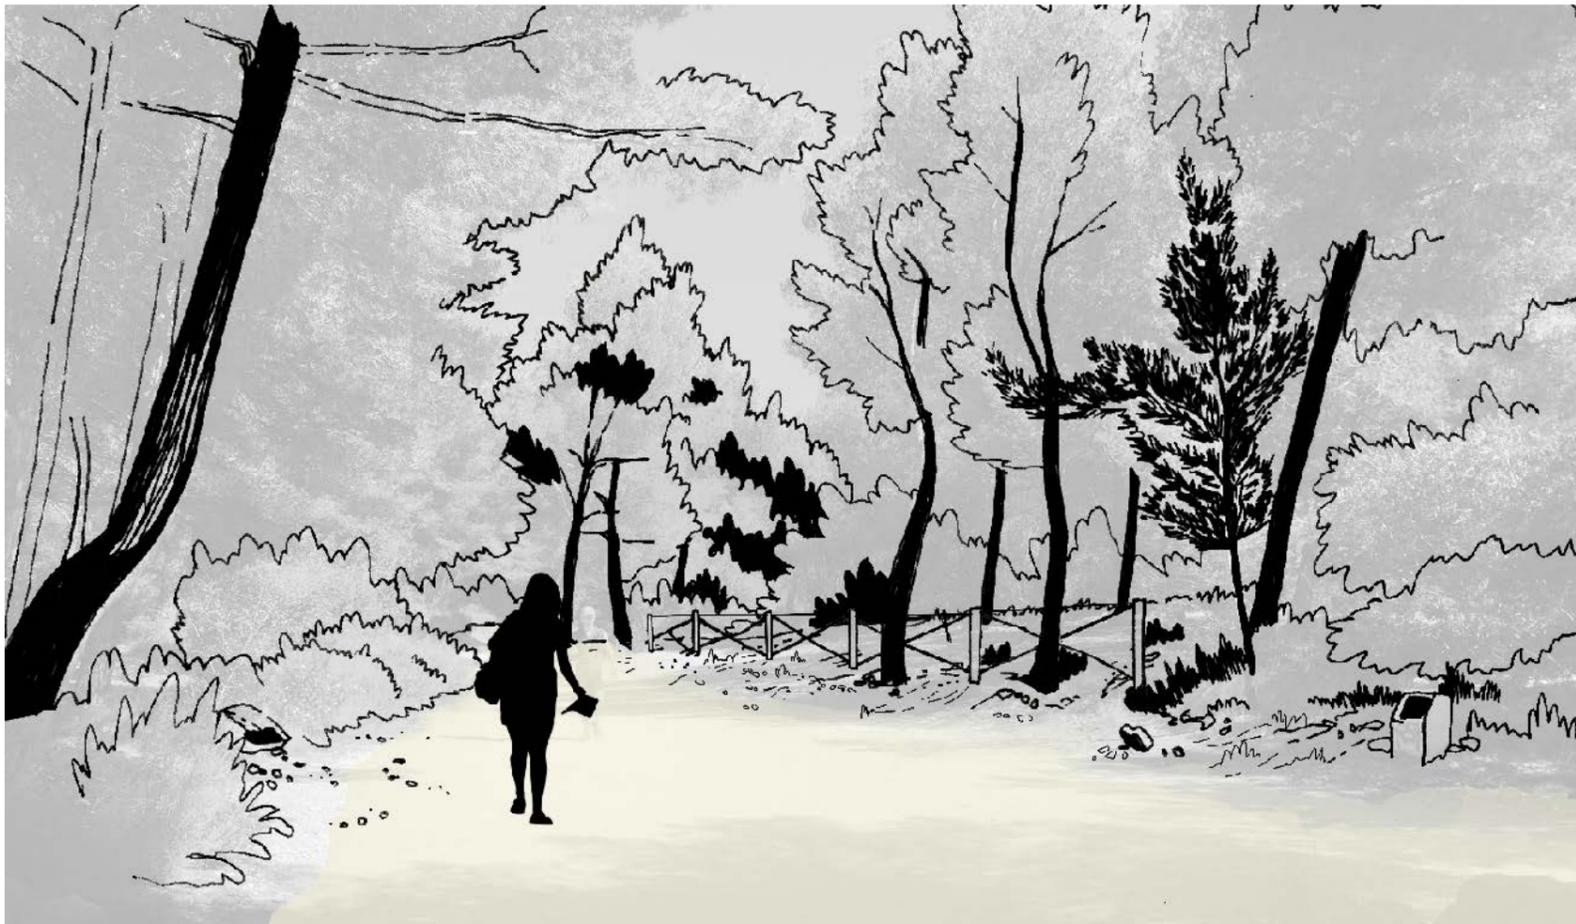
Le banc sous les pin est enlevé et la vaste zone dégradée est mise en défens au moyen de poteaux fils placés derrière les arbres les plus proches de la piste ce qui a le double avantage d'atténuer leur présence visuelle et de laisser une surlargeur à la piste pour le stationnement des véhicules de secours.

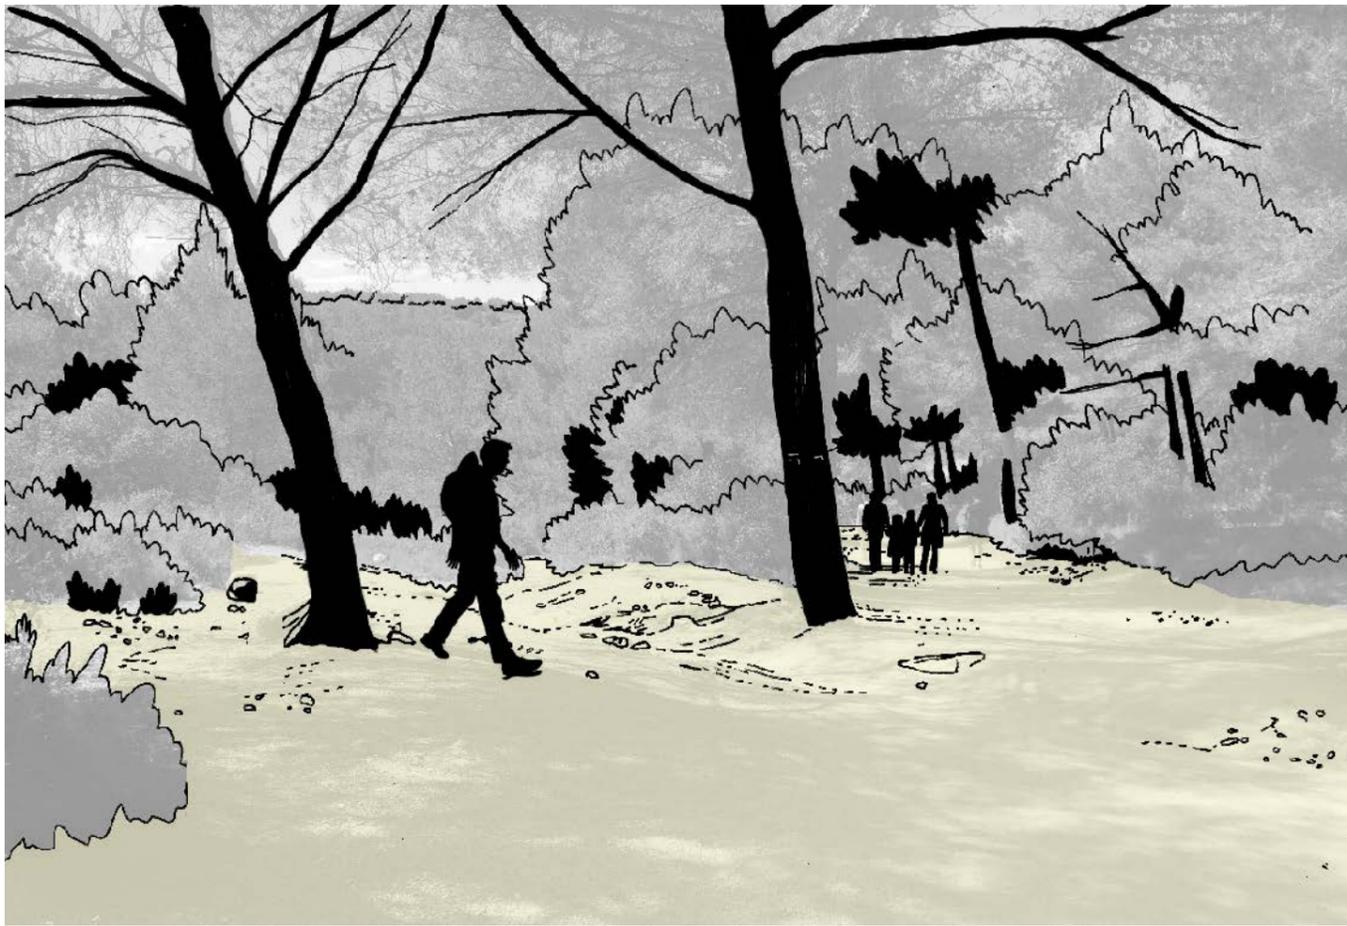
A son intersection avec la CQ109, le GR51 s'évase considérablement et des ramifications s'ouvrent entre les deux tracés. Un balisage coloré est présent (sur l'arbre).

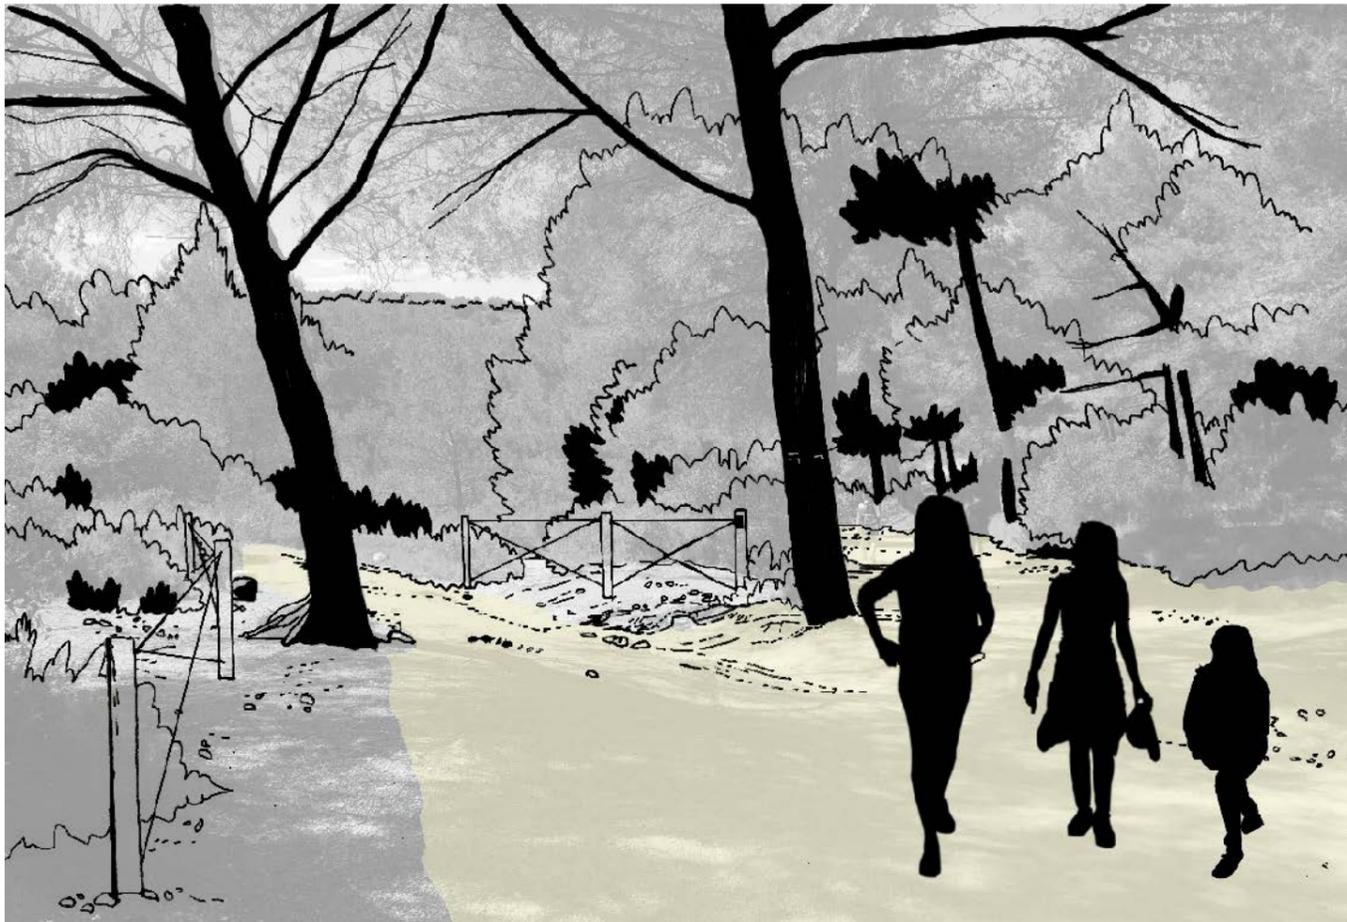
Des poteaux fils discontinus sont placés en appui des masses végétales pour contenir les visiteurs sur la piste et le sentier balisé. Une balise directionnelle complète le balisage coloré. Le GR51 retrouve un gabarit de sentier.

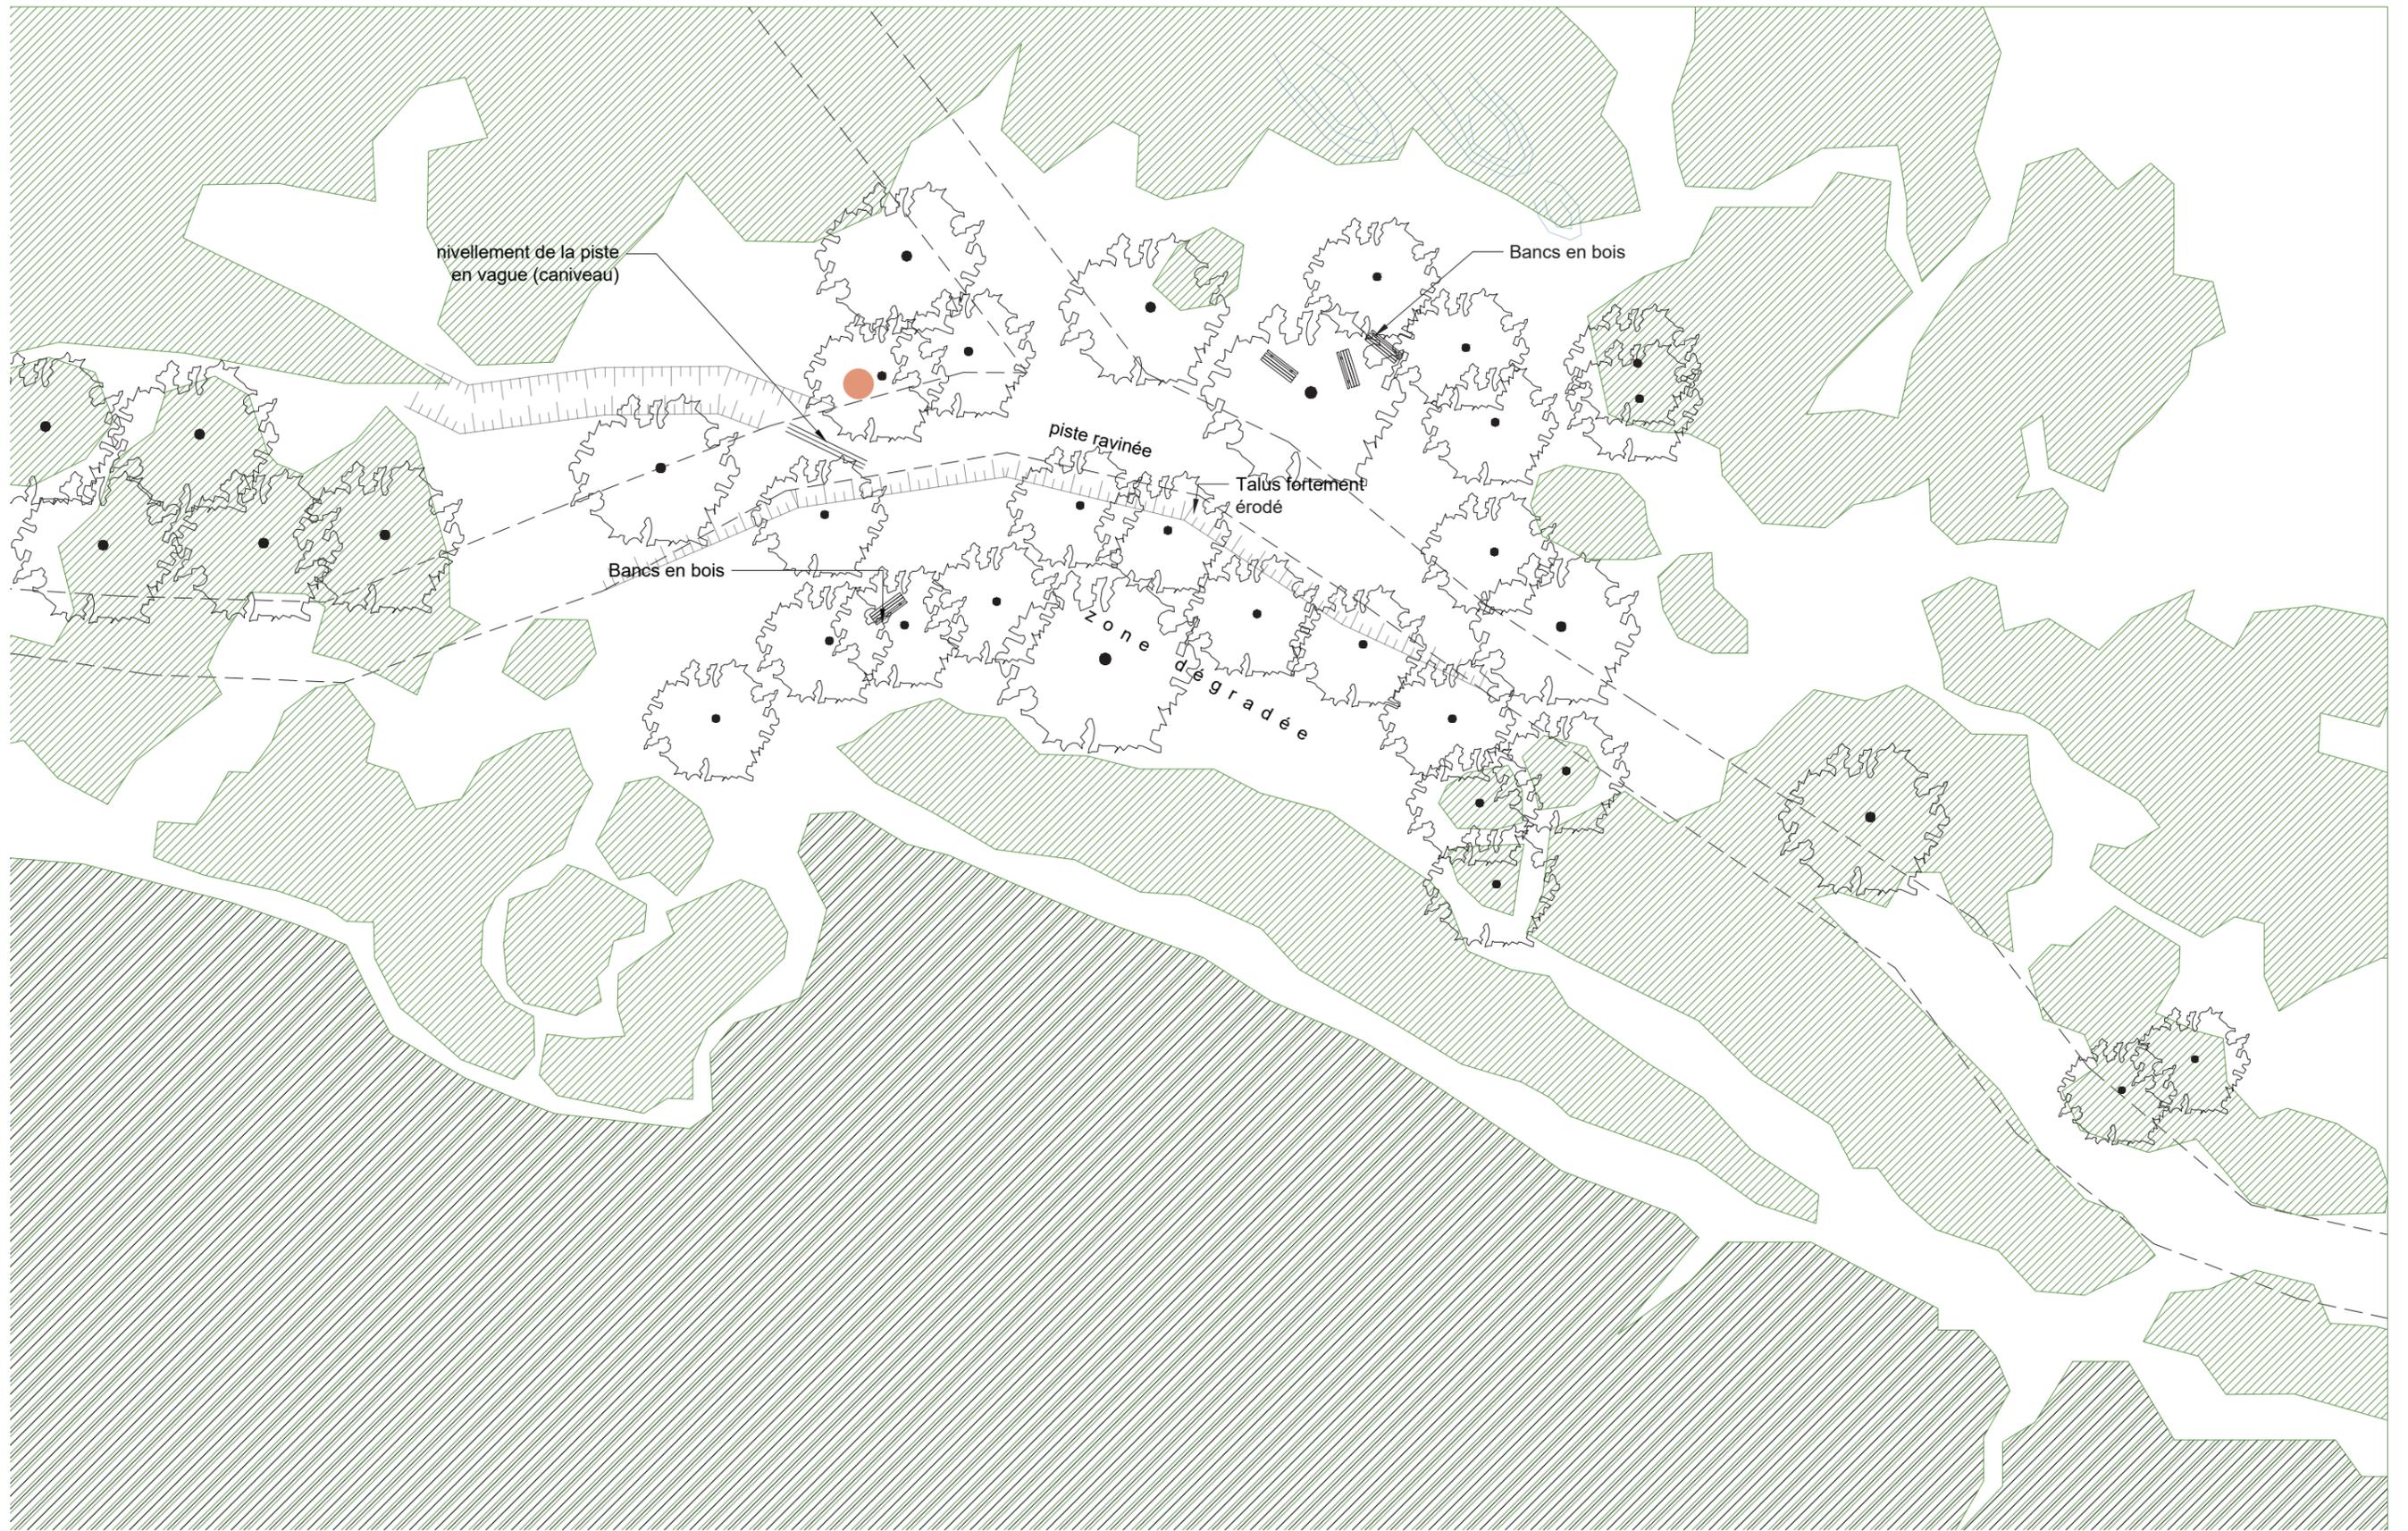
A moins de 200m du col de Sugiton, une piste venant du Nord Ouest rejoint la CQ109 dans le net virage que décrit celle-ci. De part et d'autre de cette courbe le sous bois est très dégradé sous l'effet d'un fort piétinement dû à la fois au faisceau de sentes plus ou moins parallèles qui suivent la CQ109 (ou pour couper au plus court) et à la présence de bancs qui incitent les visiteurs à faire halte ici ce qui favorise ensuite leur divagation plus ou moins loin de la piste lors de leurs pauses (c'est un lieu de pique-nique). Les bancs à l'ombre des pins sont toutefois fort bienvenus en été.

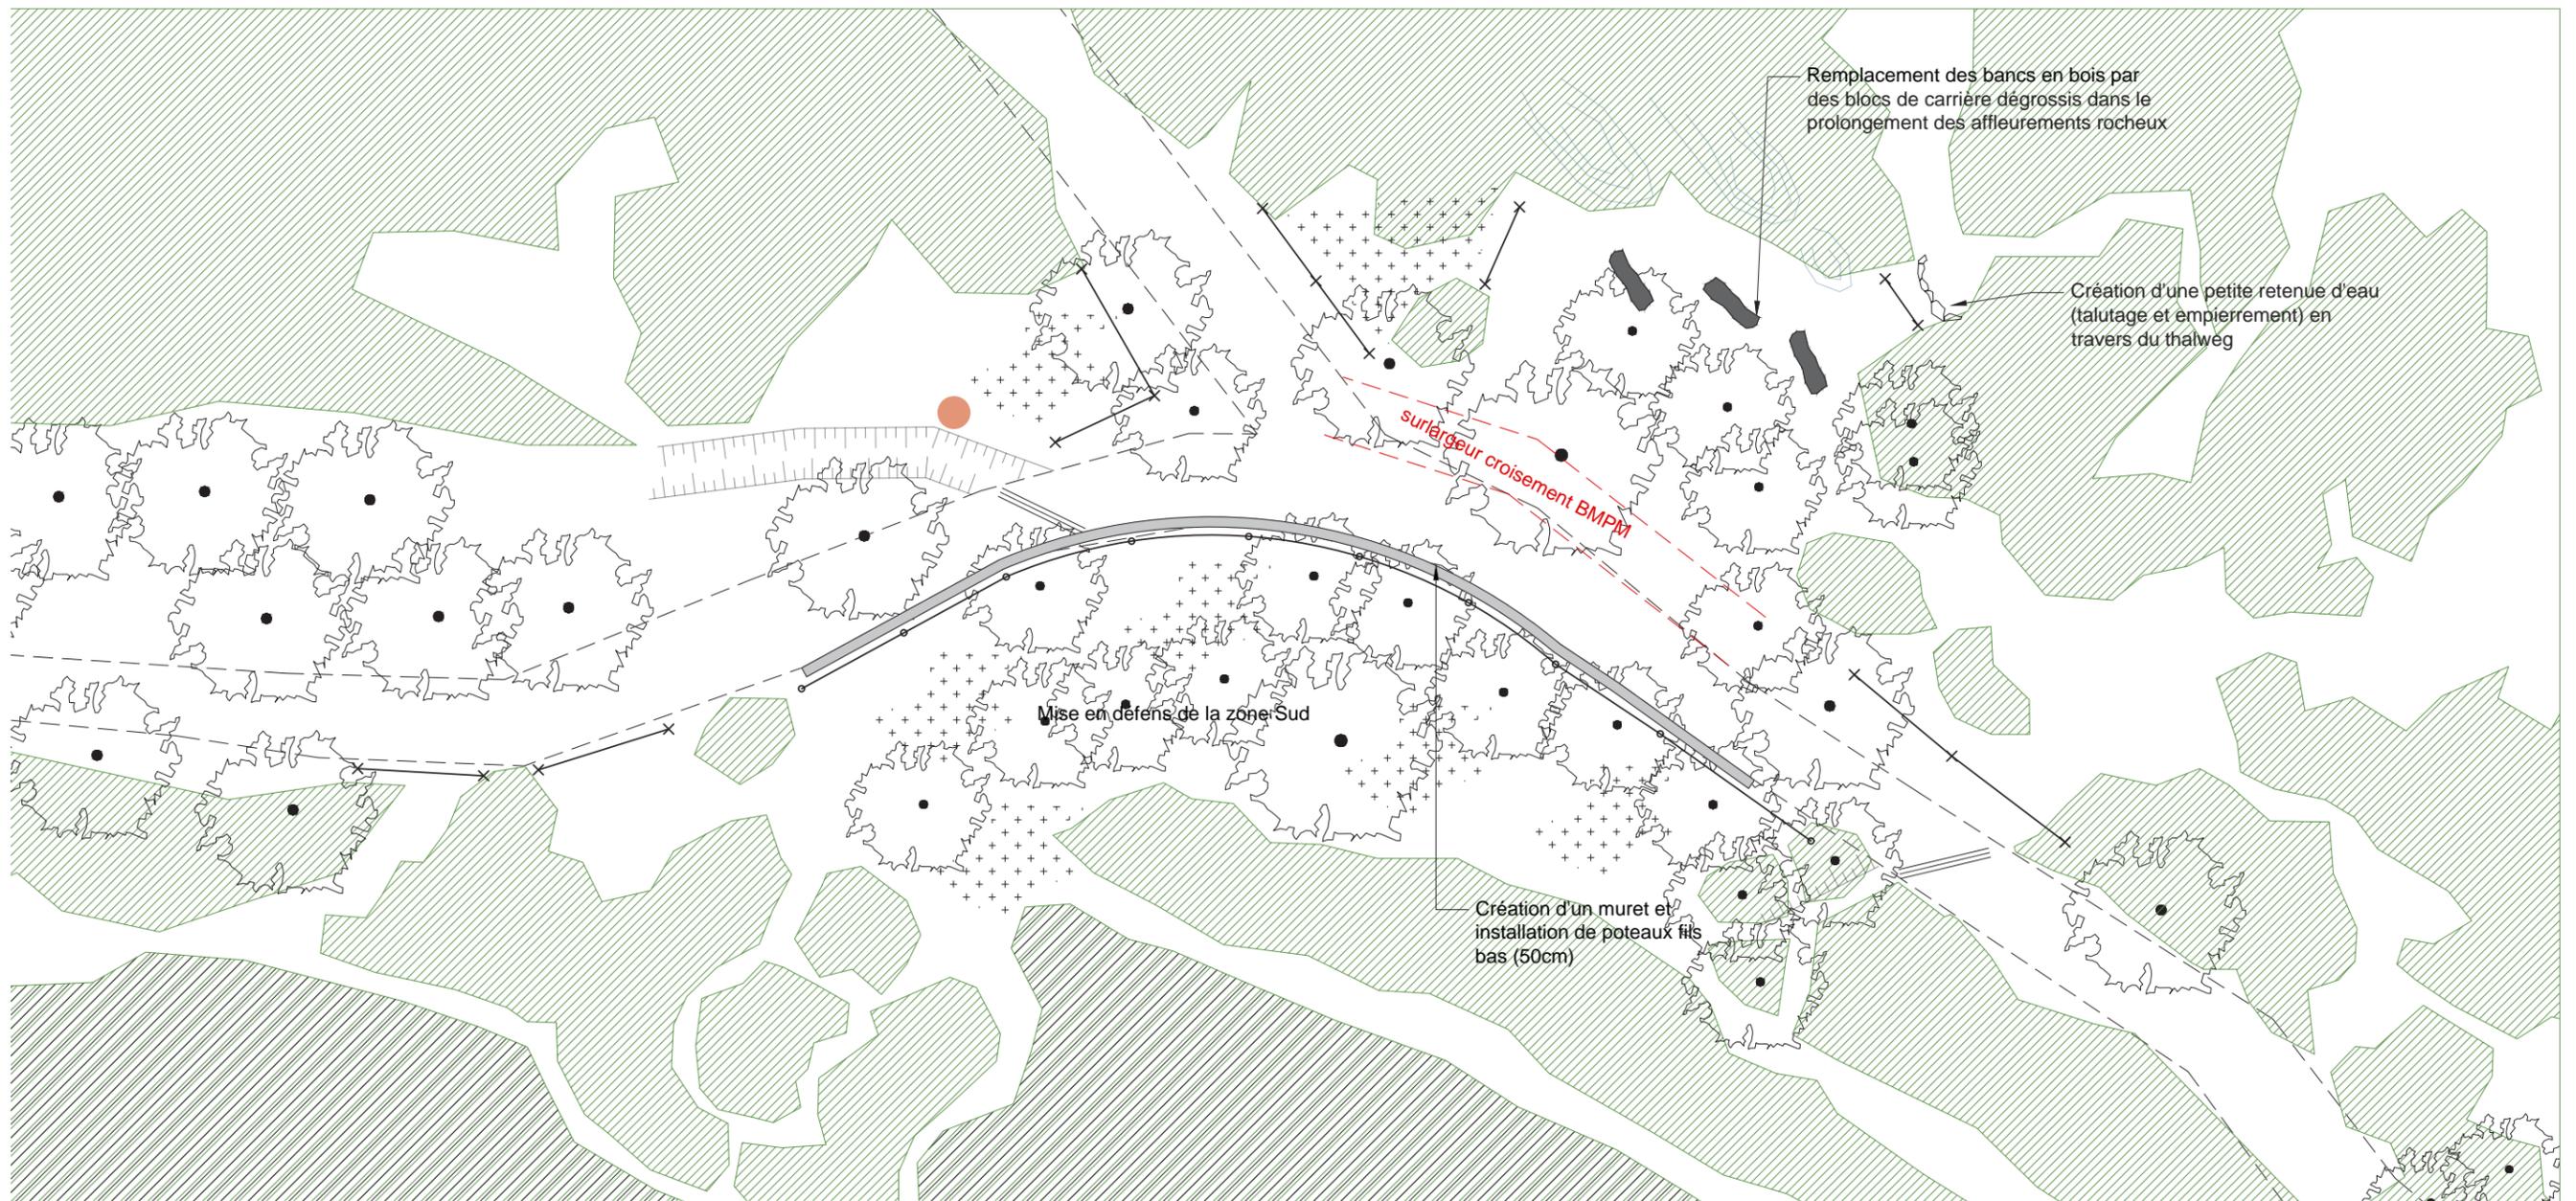
Remplacement des bancs en bois par des blocs de carrière dégrossis dans le prolongement des affleurements rocheux

Création d'une petite retenue d'eau (talutage et empierrement) en travers du thalweg

surlargeur croisement BMPM

Mise en défens de la zone Sud

Création d'un muret et installation de poteaux fils bas (50cm)

TRAVAUX La partie au Sud de la CQ109 est complètement mise en défens au moyen d'un muret et d'un poteau fil bas pour stopper l'érosion du sol et assurer la reprise d'un couvert végétal. Le banc qui s'y trouve est supprimé. Seule l'alcôve Nord est conservée accessible et offre un espace de pause avec trois bancs. Des linéaires de poteaux fil favorisent la reprise de la végétation dans les zones dégradées.

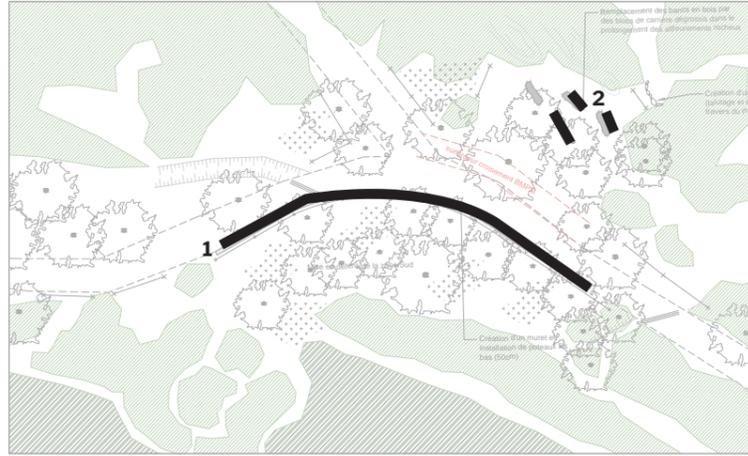
1. MURET DE SOUTÈNEMENT DU TALUS EN PIERRES SÈCHES

Un muret d'environ 50m de long et 50cm de large vient protéger et tenir le talus. Ses extrémités se terminent en siflet pour rejoindre le terrain naturel. Sa hauteur maximale n'excède pas 50cm. Sur une petite portion, il est moins haut que la tête de talus, ce dernier est alors légèrement reprofilé, adouci pour recouvrir partiellement la pierre de couronnement. Celle-ci sera de belles dimensions pour assurer la stabilité de l'ouvrage. Une pierre plate de soubassement est également mise en place pour éviter le surcreusement au pied du muret par l'eau (la quantité de celle-ci sera nettement diminuée par la création d'un caniveau en amont). Un poteau fil bas (50cm) placé en retrait par rapport au muret complète le dispositif pour dissuader tout nouveau piétinement.

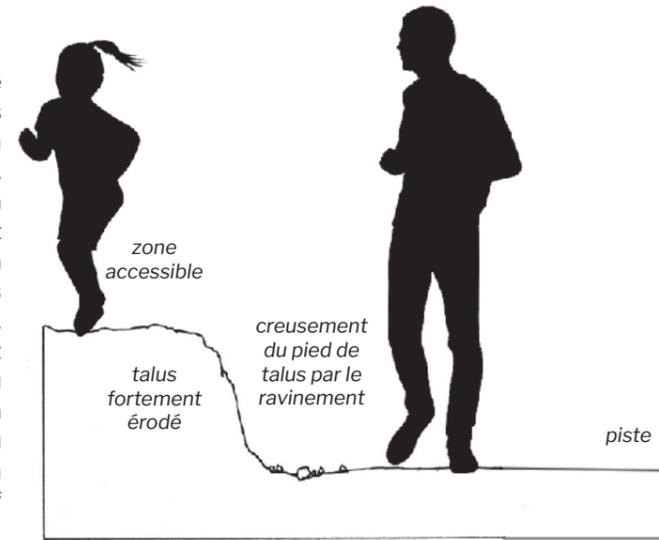
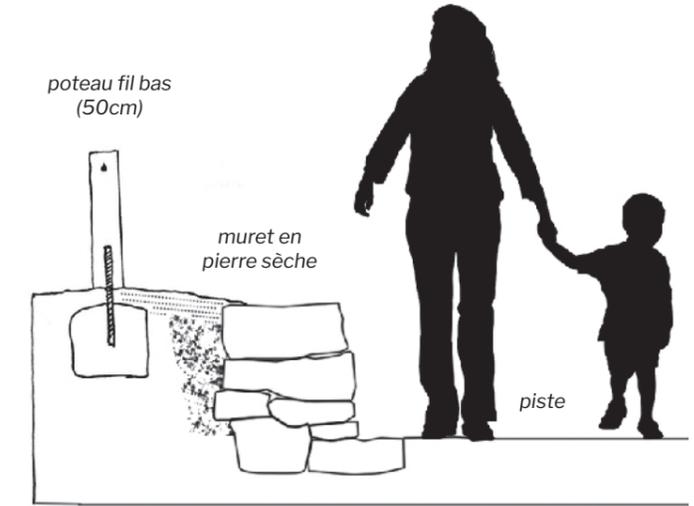
état existant

projet

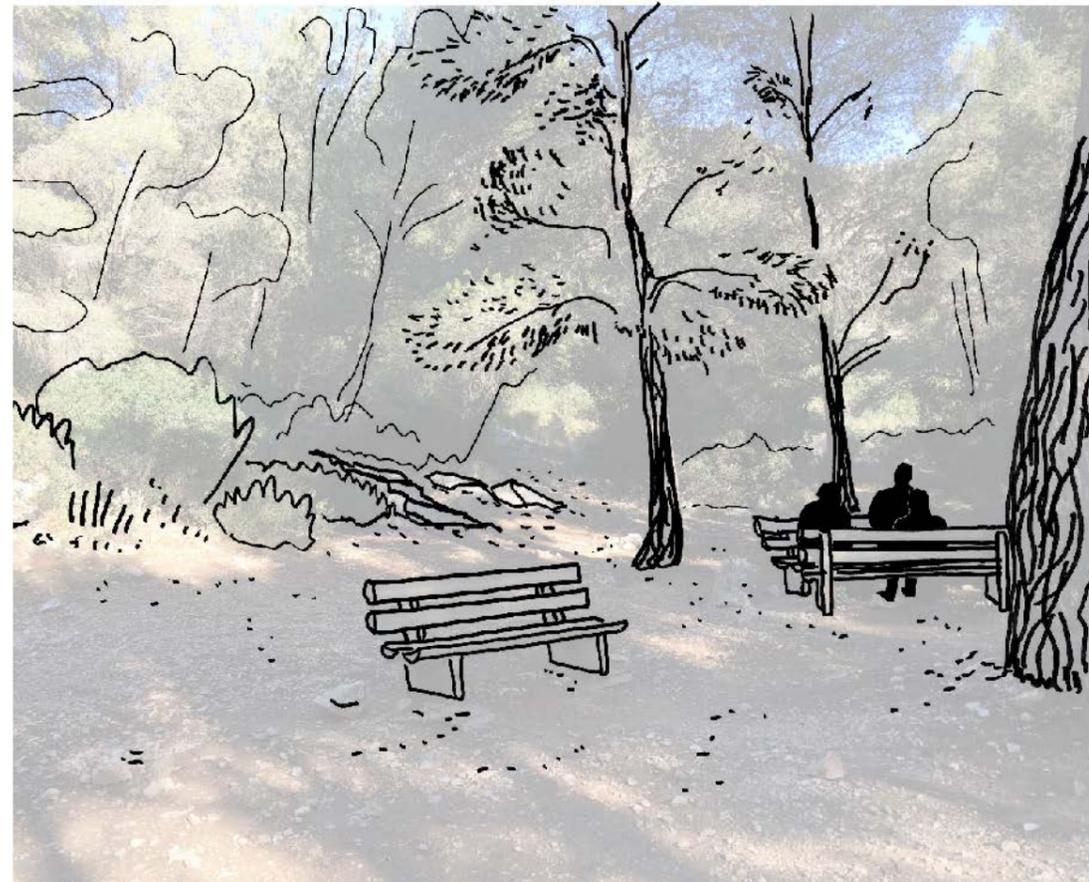
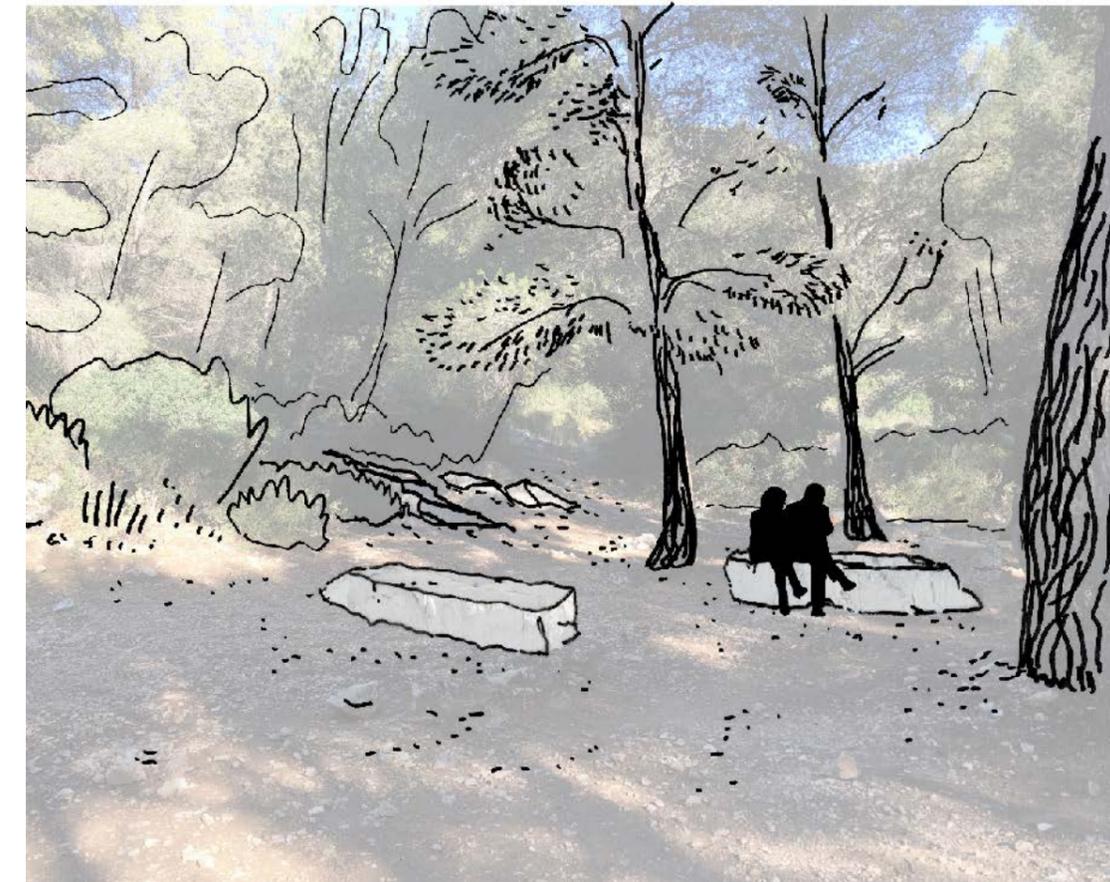
2. BANCS EN BLOCS DE CARRIÈRE DÉGROSSIS

Les bancs en rondins de bois sont remplacés par des blocs rocheux bruts un peu dégrossis et aplanis pour permettre une assise relativement confortable.

Ces blocs sont placés dans le prolongement de l'affleurement rocheux qui s'enfoncent dans le sol à mesure qu'on se rapproche de la piste et légèrement enfouis dans le sol (5 à 10cm) pour donner l'impression qu'ils ont toujours appartenu au lieu. Leur poids les rend entièrement stables.
