DCE - CARNET DE PLANS ET DE DÉTAILS

TRAVAUX D'AMÉNAGEMENTS PAYSAGERS, DE MISE EN
VALEUR ET DE PRÉSERVATION DU SITE DE SUGITON

MARSEILLE

juillet 2022

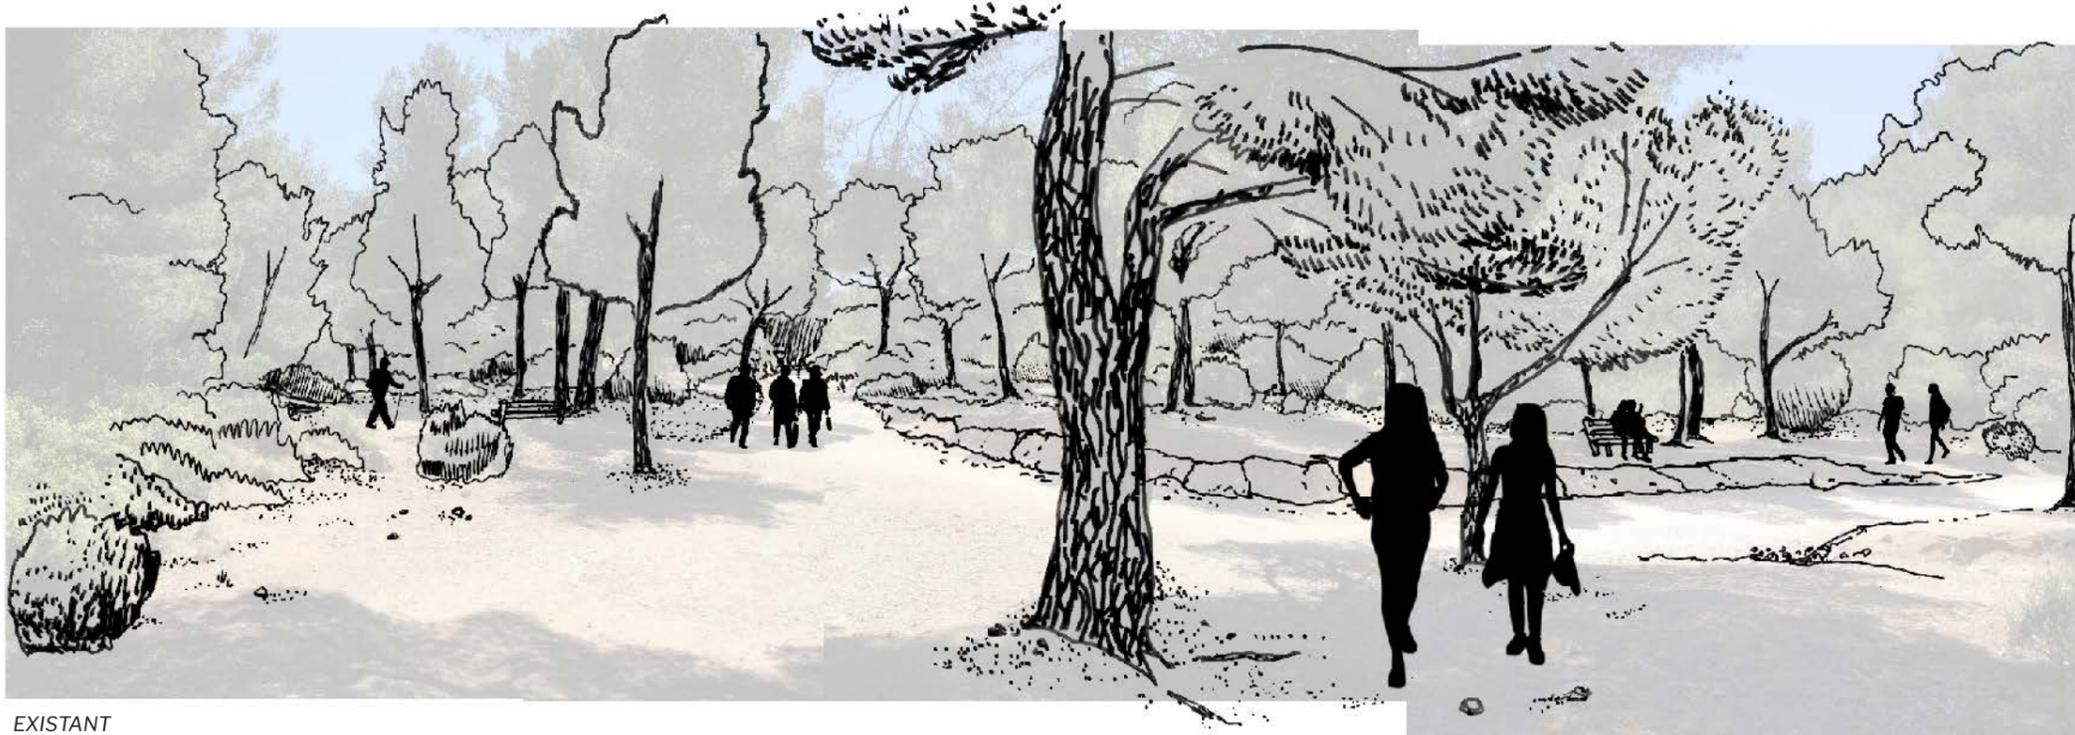
Les zones dégradées de part et d'autre de la CQ109 forment un large évasement dont les limites semblent en expansion au détriment du milieu forestier.

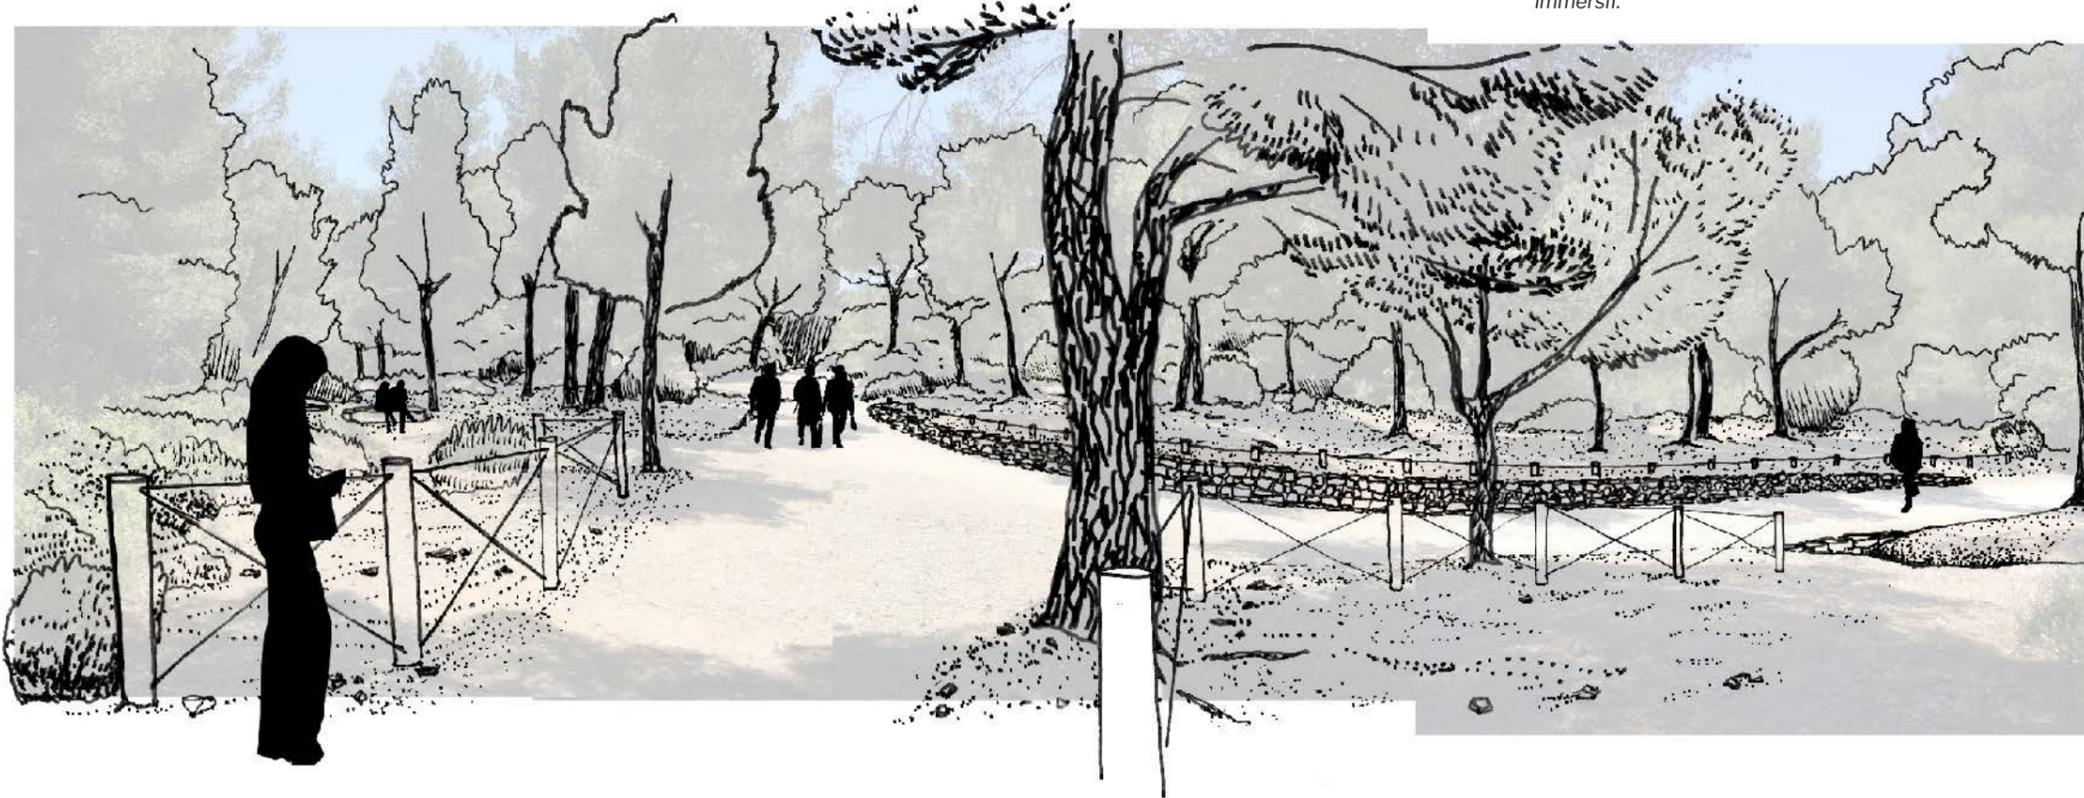
Le passage est cadré. A l'abri, la végétation peut reprendre et laisse espérer à moyen termes un cadre de balade plus immersif.

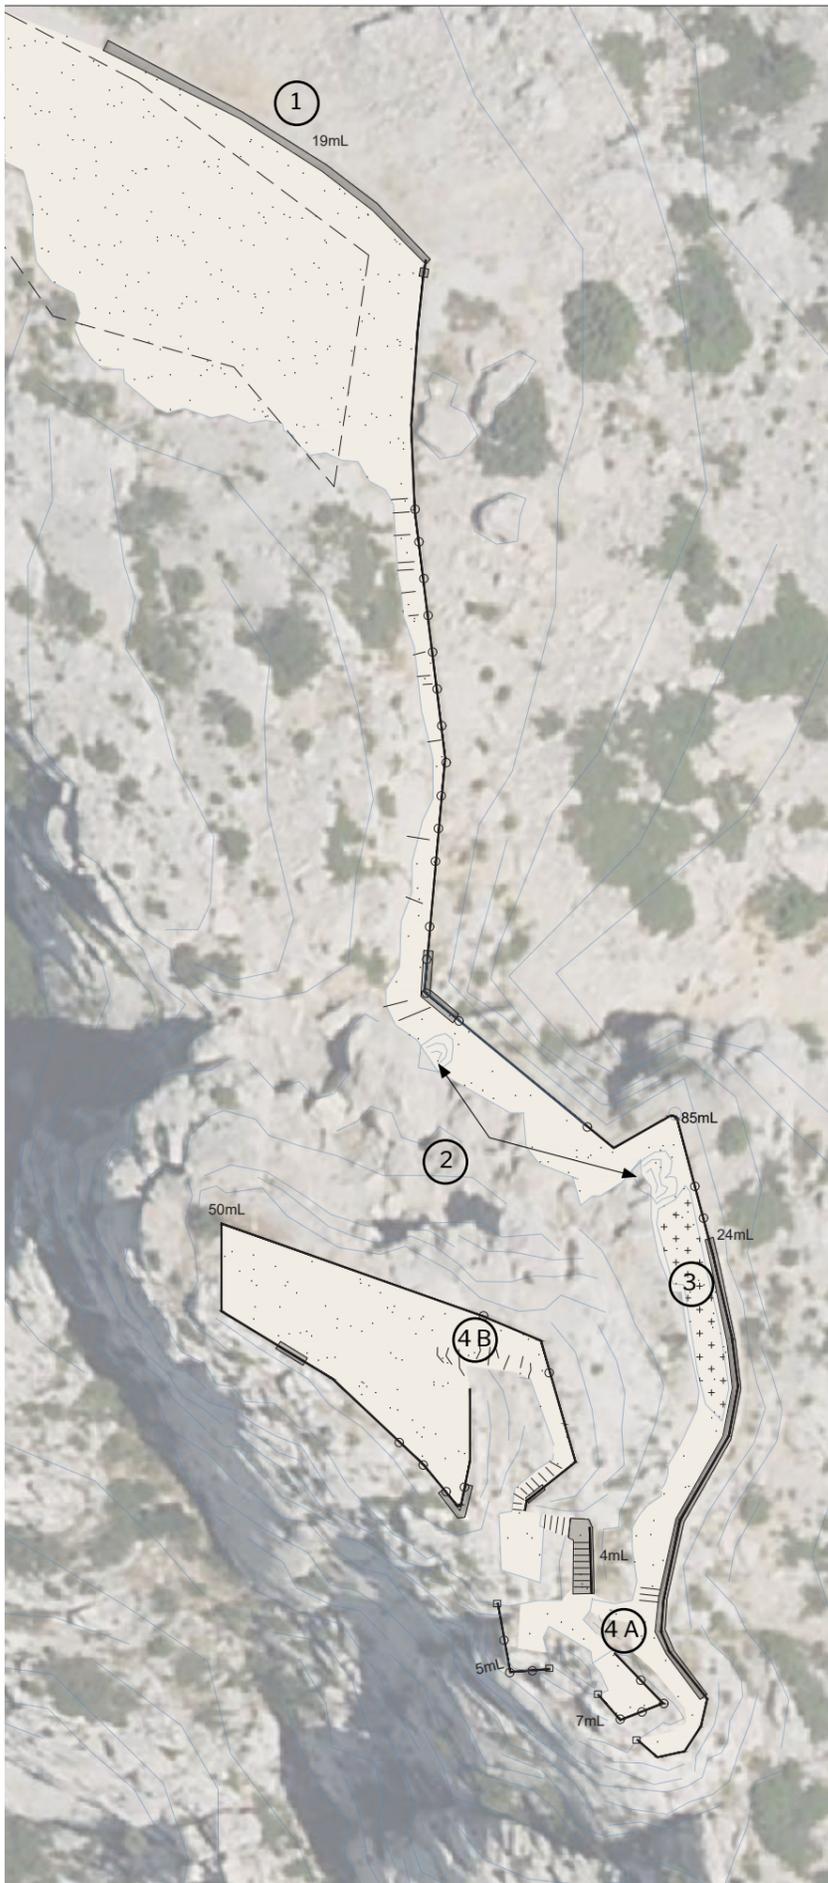
① DÉMOLITION ET RECONSTRUCTION DU MURET ASSISE DE LA PLATEFORME D'APPROCHE

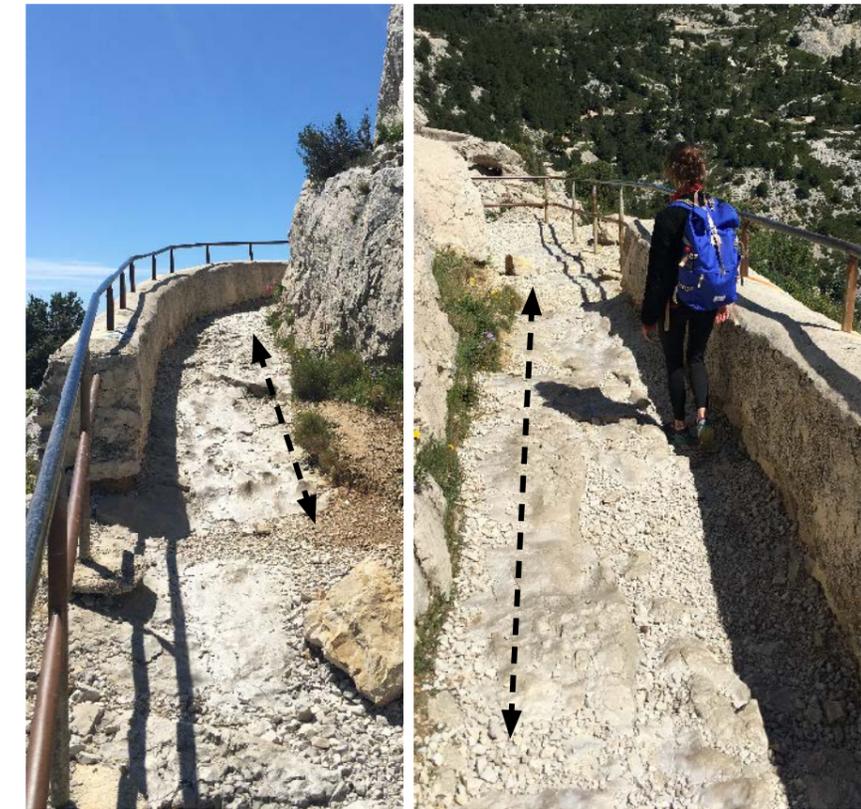
④ TAILLE DE PAS

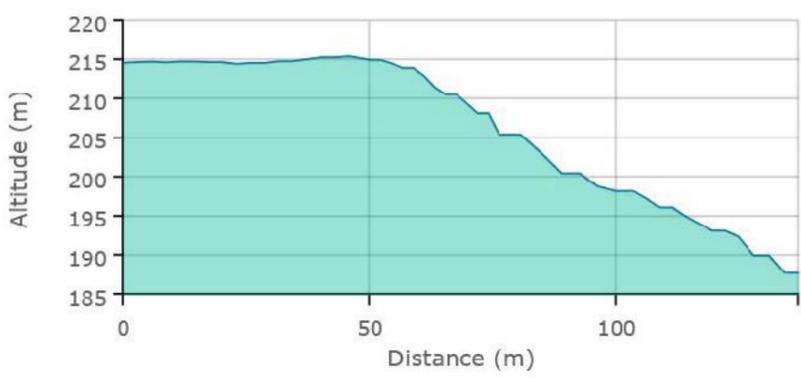
Distance totale : 137 m Dénivelé positif : 1,25 m
 Dénivelé négatif : -28,13 m Pente moyenne : 21 %
 Plus forte pente : 125 %

Depuis le Col, le visiteur peut, pour aller à Sugiton, soit emprunter la piste au Nord du Col soit le raccourci au Sud du Col, c'est-à-dire que pour une même destination, deux directions opposées sont proposées ce qui peut être source de confusion. En outre, le raccourci existant est pentu et en très mauvais état (érosion de l'assiette du sentier, déchaussement des emmarchements existants, sentes parallèles).

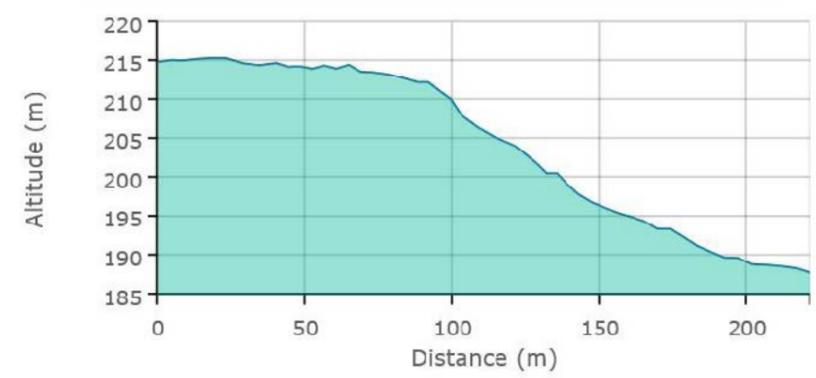
Distance totale : 223 m Dénivelé positif : 1,78 m
 Dénivelé négatif : -28,88 m Pente moyenne : 14 %
 Plus forte pente : 57 %

*profils altimétriques
 issus de Géoportail*

Une sente bien moins pentue existe à l'Est du Col et permet elle aussi un raccourci. La distance n'est guère plus longue (10m supplémentaires). Ce déplacement a le double avantage de proposer une seule direction pour rejoindre Sugiton (avec deux variantes) et d'offrir un parcours nettement plus agréable et moins dangereux aux visiteurs. Ce déplacement nécessite une modification de l'itinéraire de randonnée rouge (modification du balisage et de la carte IGN).

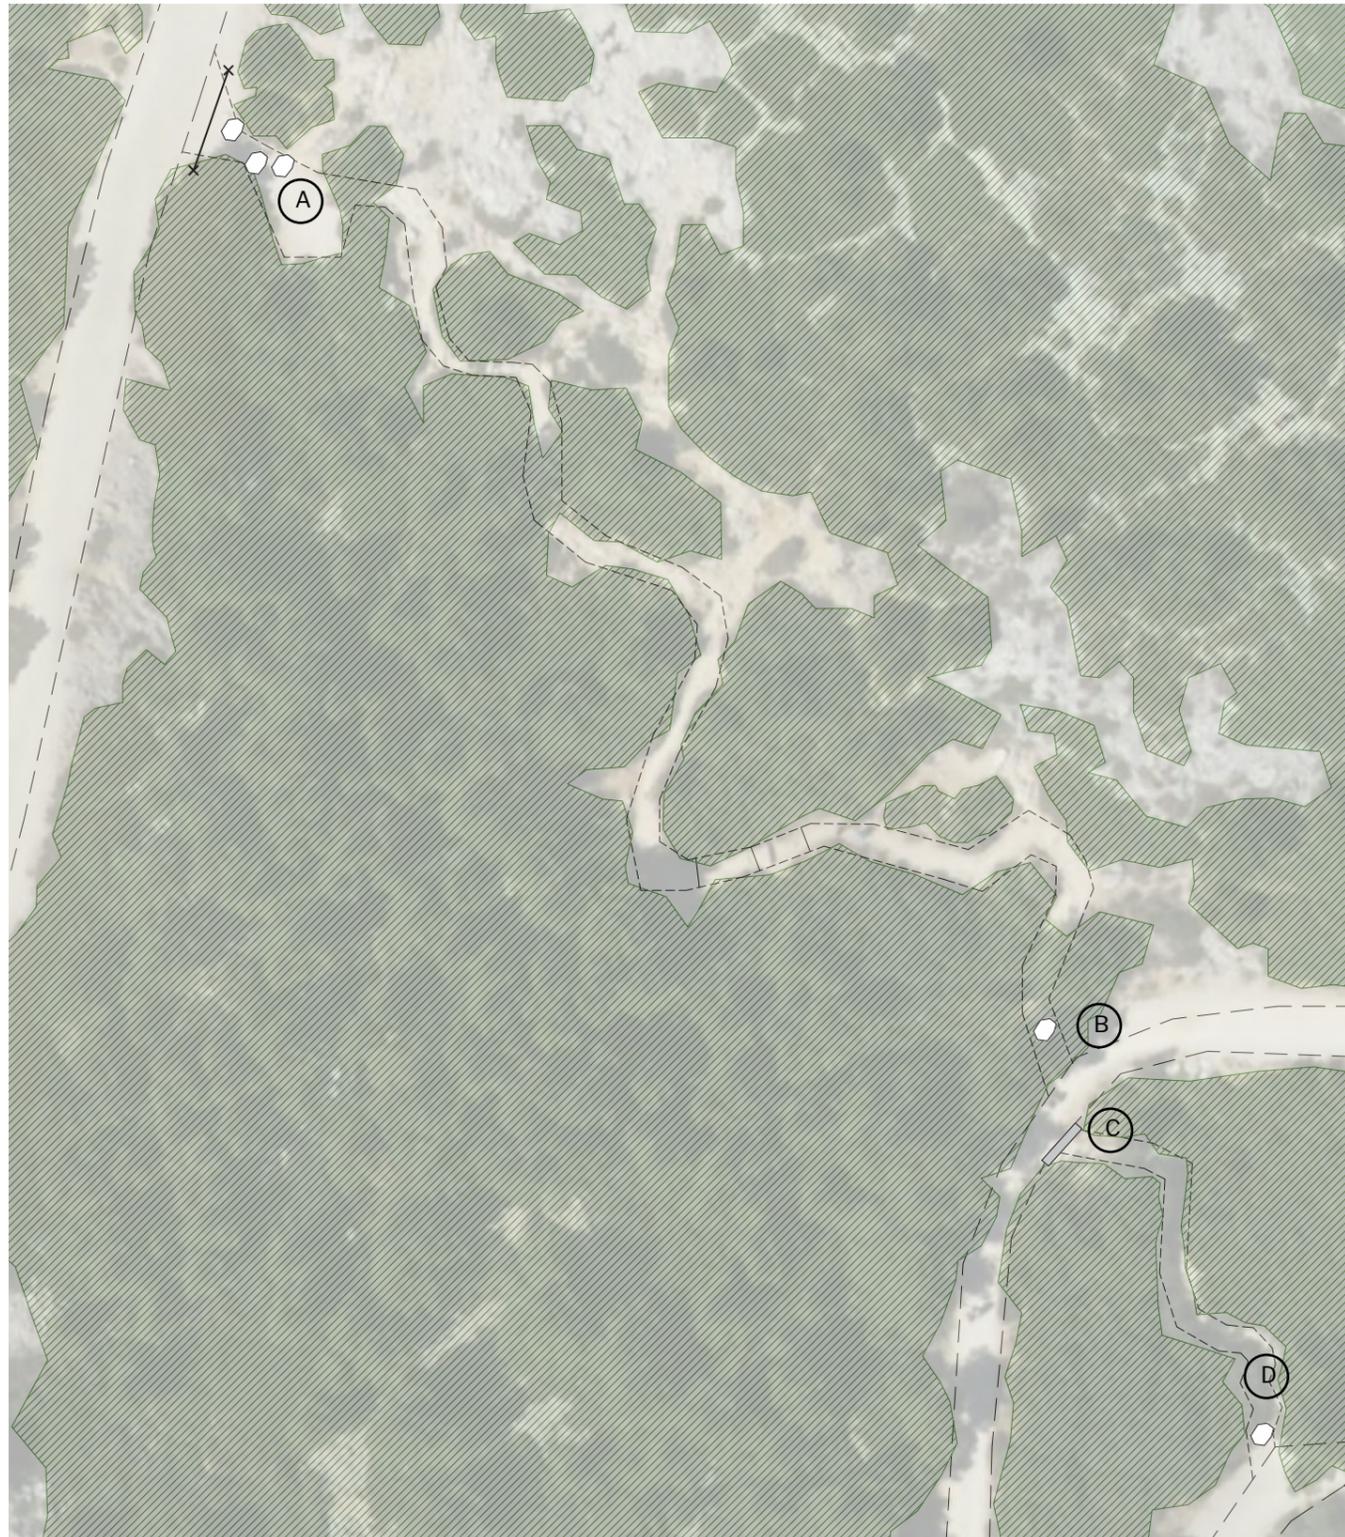
- A** Déplacement du bloc et ajout de deux blocs supplémentaires semi enterrés pour brouiller la lecture du tracé. Installation de poteaux fils le long de la piste. Dépose de la signalétique. Installation d'une signalétique temporaire pour indiquer le déplacement du sentier
- B** Démolition de l'embranchement existant et installation d'un bloc rocheux au niveau du pin avec andain
- C** Démolition des emmarchements avec maintien (et éventuellement consolidation) de la marche haute le long de la piste
- D** Démolition des emmarchements et installation d'andain

Entre A-B et C-D, démolition et purge des marches maçonnées

- E** Création d'une marche 3m de long pour marquer l'amorce du raccourci, et stopper le ravinement. Reprise du profil de la piste (apport de GNT). Soustraction végétale pour bien dégager le sentier à la vue

- 1** Installation d'un panneau directionnel
>raccourci vers Sugiton
- F** Déroctage pour marquer des pas dans l'affleurement rocheux (environ 4 marches)

- G** Création d'une marche pour recentrer le passage sur l'axe du sentier
- H** Purge de la caillasse pour retrouver l'affleurement rocheux
- I** Création d'environ 15 marches en pierres sèches et remplissage des marches avec matériaux de site. Soustraction végétale aux abords immédiats (largeur dégagée environ 1m). Installation d'un bloc pour fermer la sente en impasse

- J** Création d'un emmarchement (1m de long) en pierres sèches entre deux rochers existants
- K** Création d'environ 8 marches par déroctage et/ou en pierres sèches. Soustraction végétale pour dégager le sentier (largeur dégagée environ 1m)

- 2** Installation d'un panneau directionnel
<calanque de sugiton
>raccourci vers le col de Sugiton

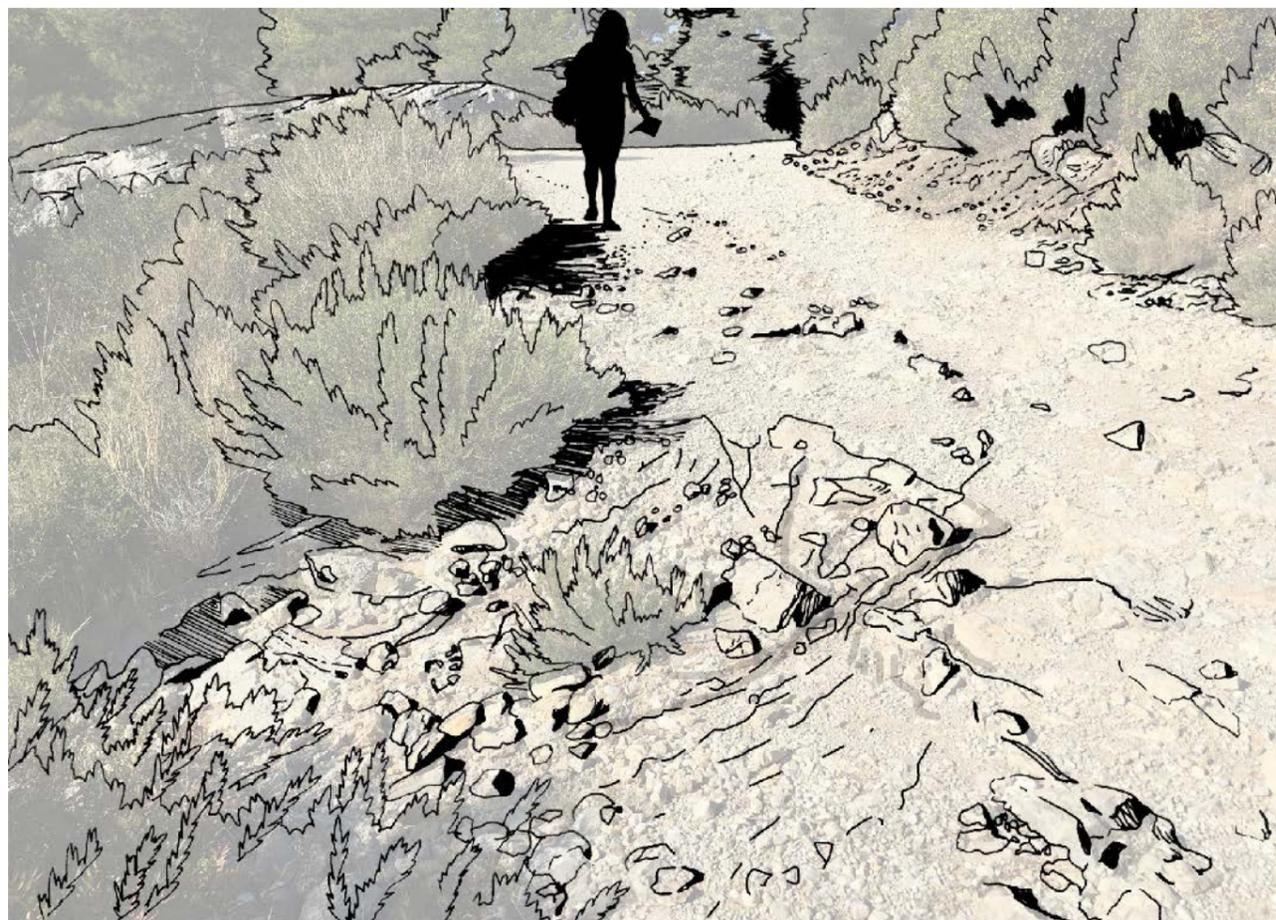
EXISTANT

L'embranchement du sentier n'est pas très évident lorsqu'on passe à côté. Sous l'effet du ravinement la piste s'est légèrement surcreusée à l'intersection.

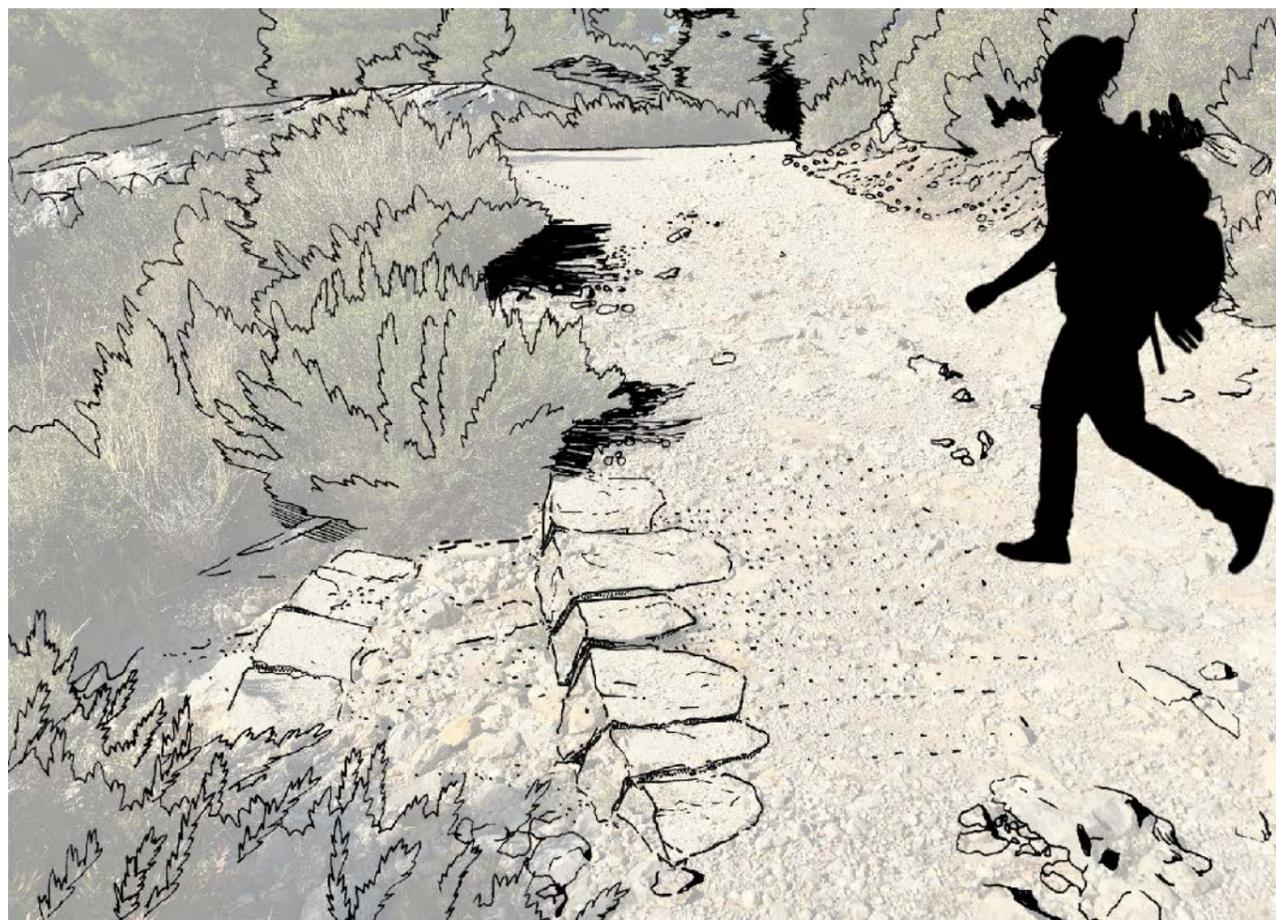
APRÈS TRAVAUX

Une large marche indique l'embranchement du raccourci et redonne un profil régulier à la piste pour éviter que l'eau de ruissellement ne s'oriente vers le raccourci.

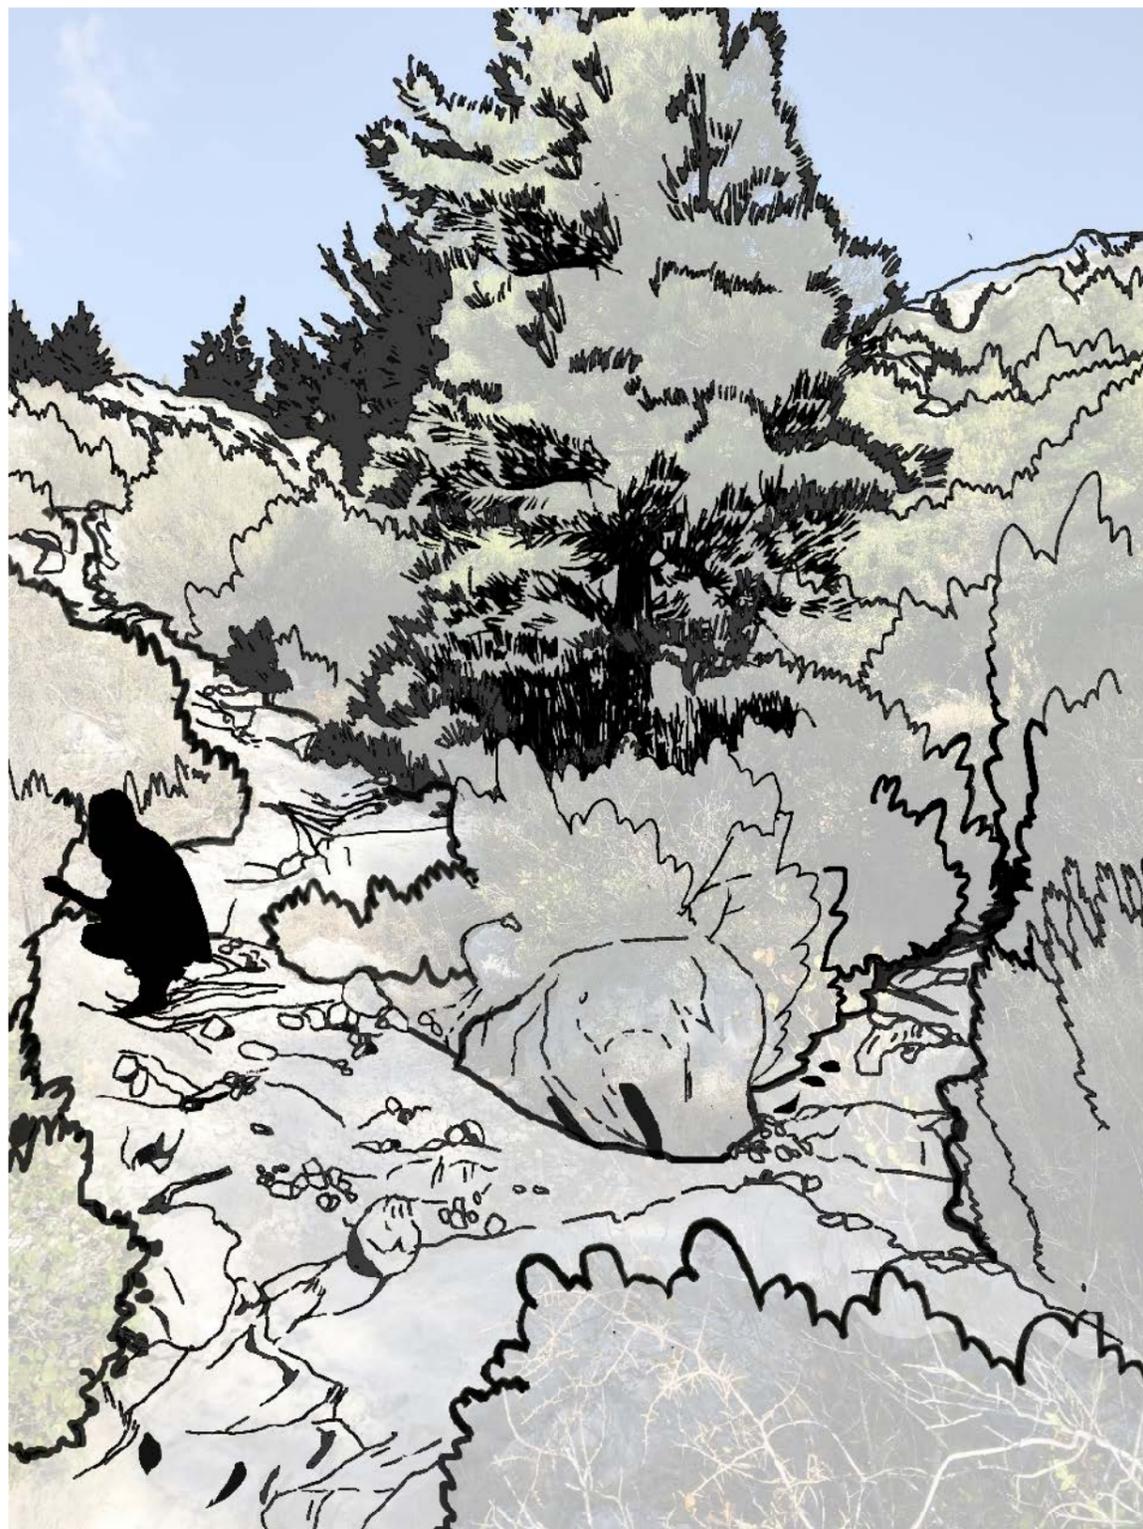
EXISTANT

On distingue mal le sentier qui part sur la droite et très bien celui de gauche alors qu'il ne mène nul part.

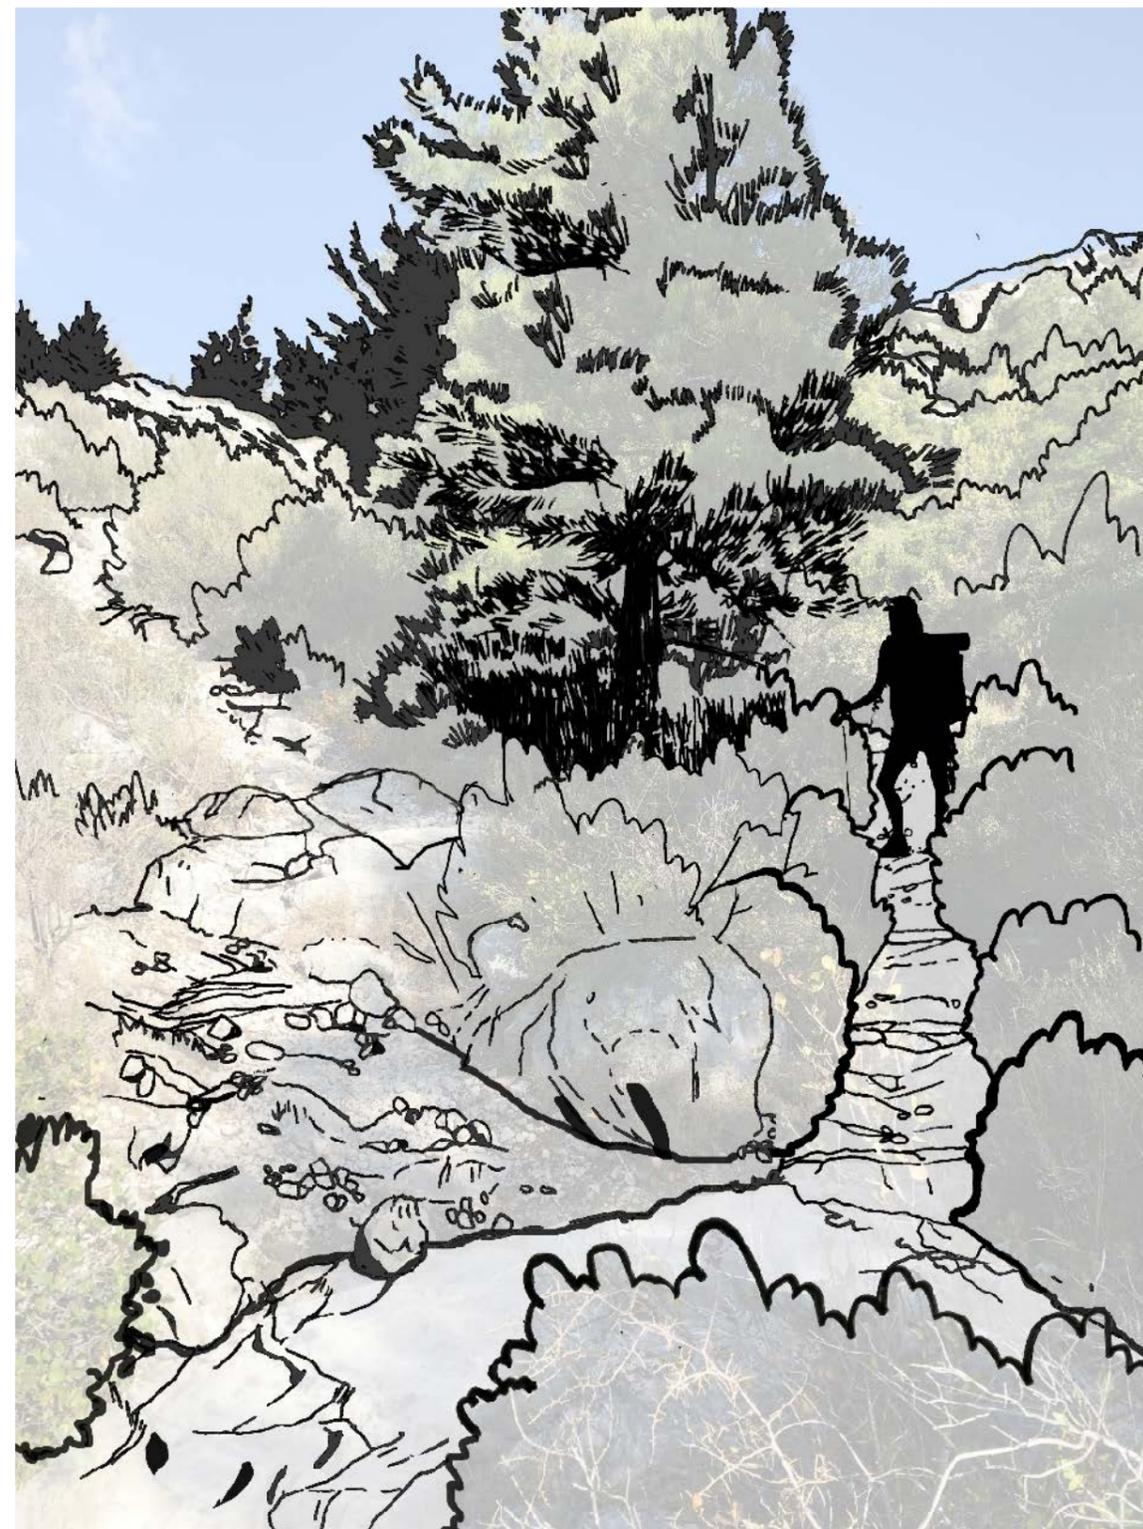
APRÈS TRAVAUX

A droite, la taille judicieuse de la végétation fait apparaître le bon chemin. Quelques marches sont créées pour aider à la progression et tenir le sol. A gauche, un poteau fil décourage le passage et les marches naturelles formées par la roche sont légèrement entaillées, rendues irrégulières pour éviter toute méprise.

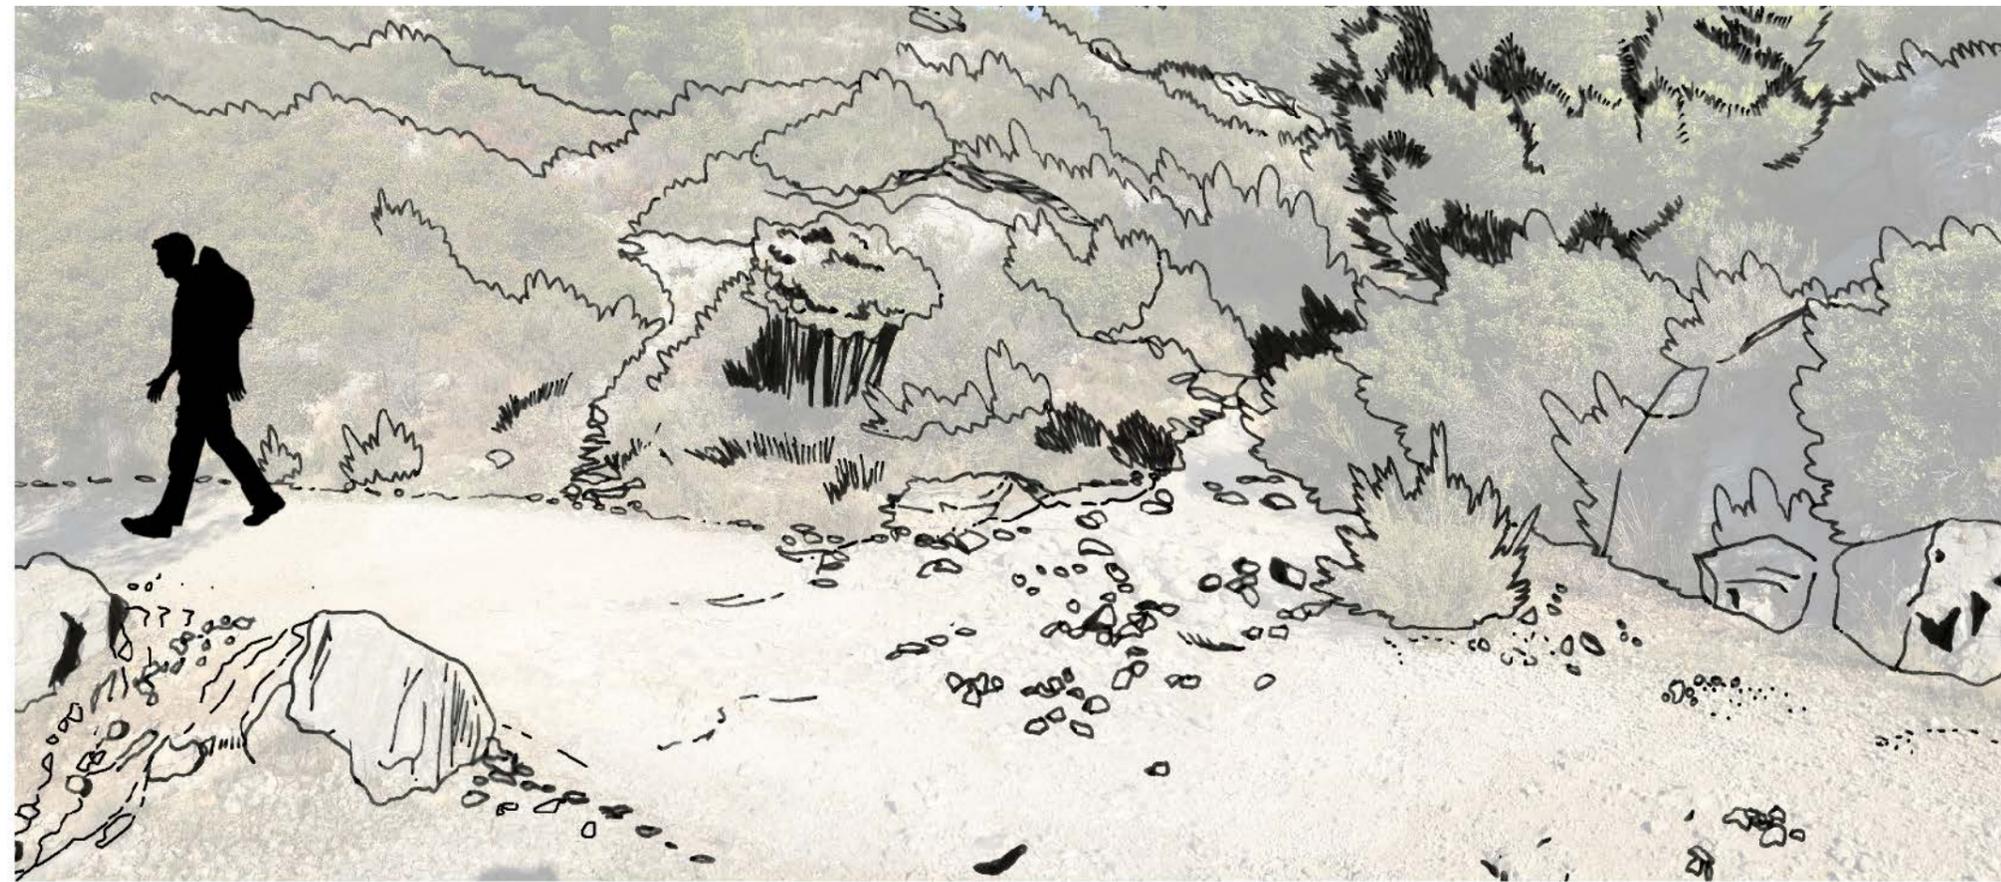
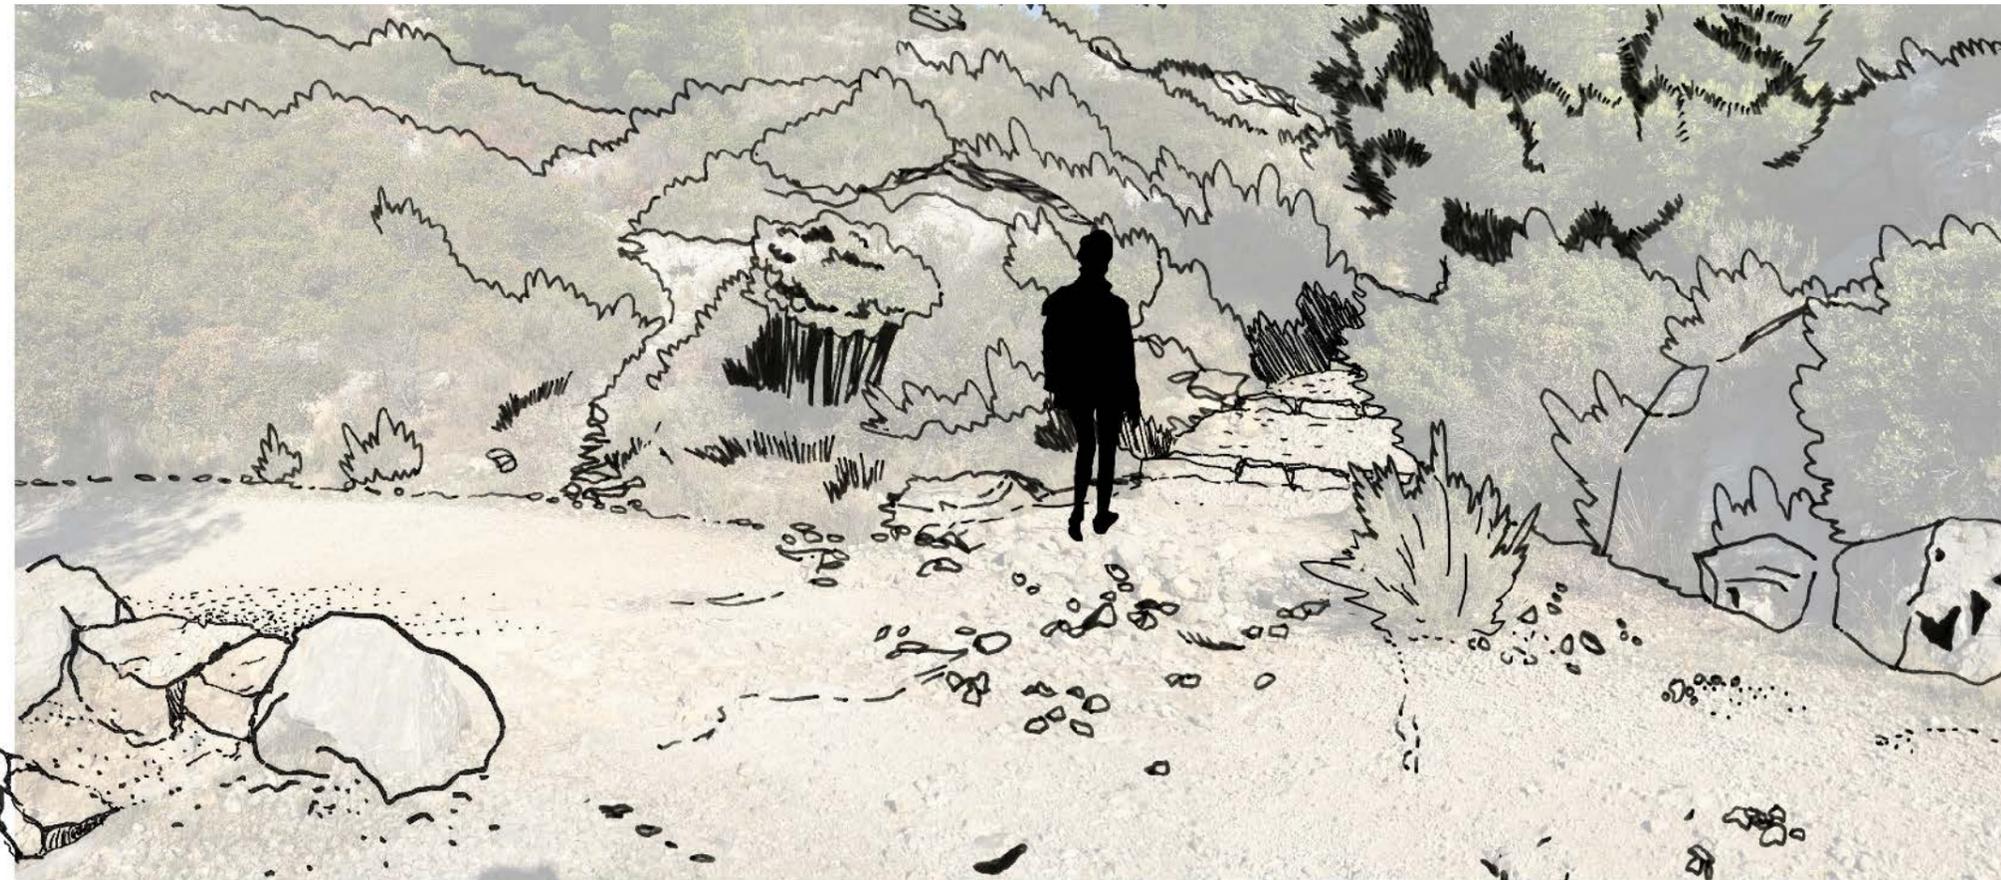
APRÈS TRAVAUX

On distingue difficilement les embranchements vers le sentier. L'embranchement aval est nettement abîmé par le ravinement non traité.

Quelques marches et la taille de la végétation marquent le passage. De l'autre côté de la piste, un emmarchement de grosses pierres indique la continuité du sentier.

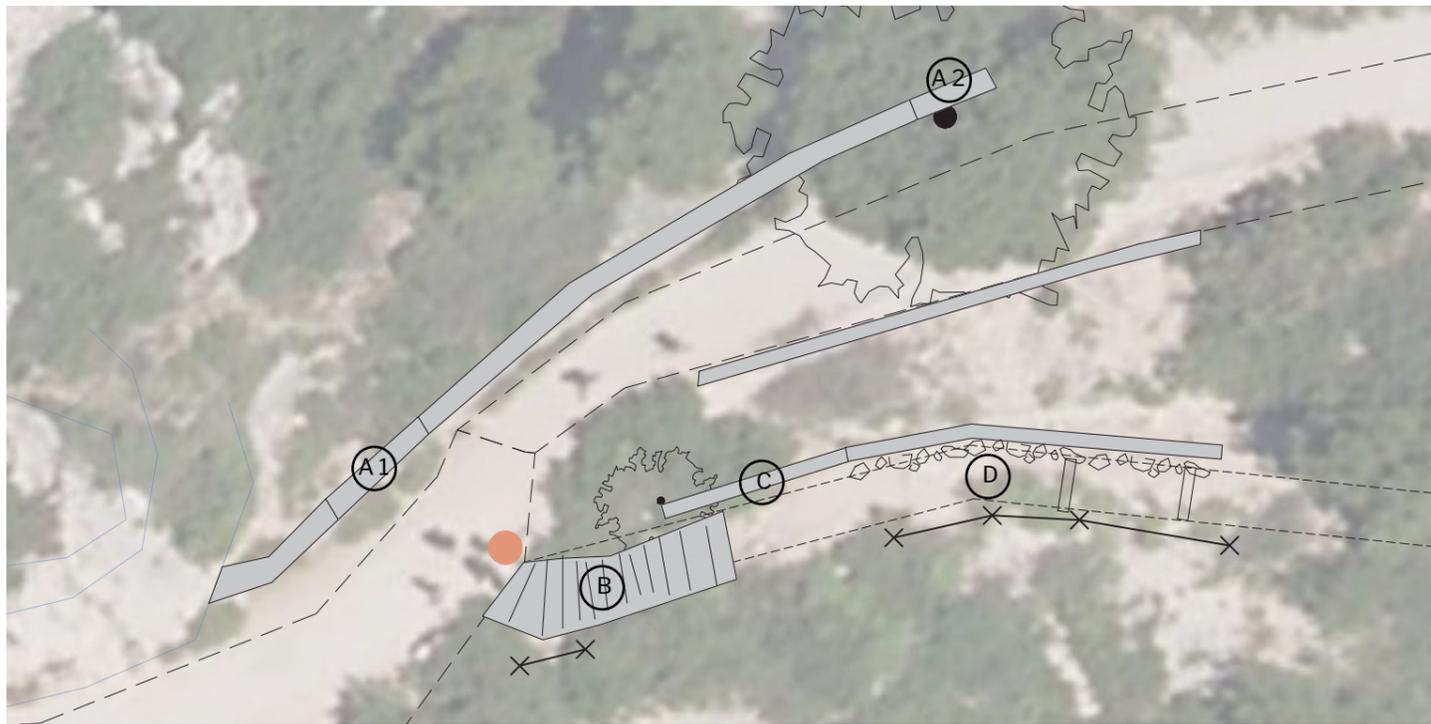
L'intersection entre la piste et le sentier de descente vers la Calanque est bien visible lorsqu'on y parvient. On trouve dans le secteur plusieurs murs de tous types (murets enduits, murs en pierres sèches ou maçonnés) pour gérer les forts dénivelés dans lesquels circulent les chemins. Certains présentent des dommages ou mériteraient d'être prolongés. L'emmarchement de descente vers la calanque qui permet de franchir un dénivelé d'environ 3.5m est en très mauvais état.

- A** Reprise, complément et prolongement des murs en pierres maçonnées existants
- B** Reprise et amélioration (agrandissement en largeur et hauteur des marches) de l'emmarchement de descente vers la calanque, en lien avec C
- C** Prolongement du muret en pierre maçonnées jusqu'au pin, en lien avec B
- D** Consolidation de la base du muret avec des pierres glanées sur place. Dégagement des blocs restants pour ouvrir un passage clair sans pour autant ranger les pierres (conserver le caractère un peu chaotique). Création de deux/trois marches > voir page suivante

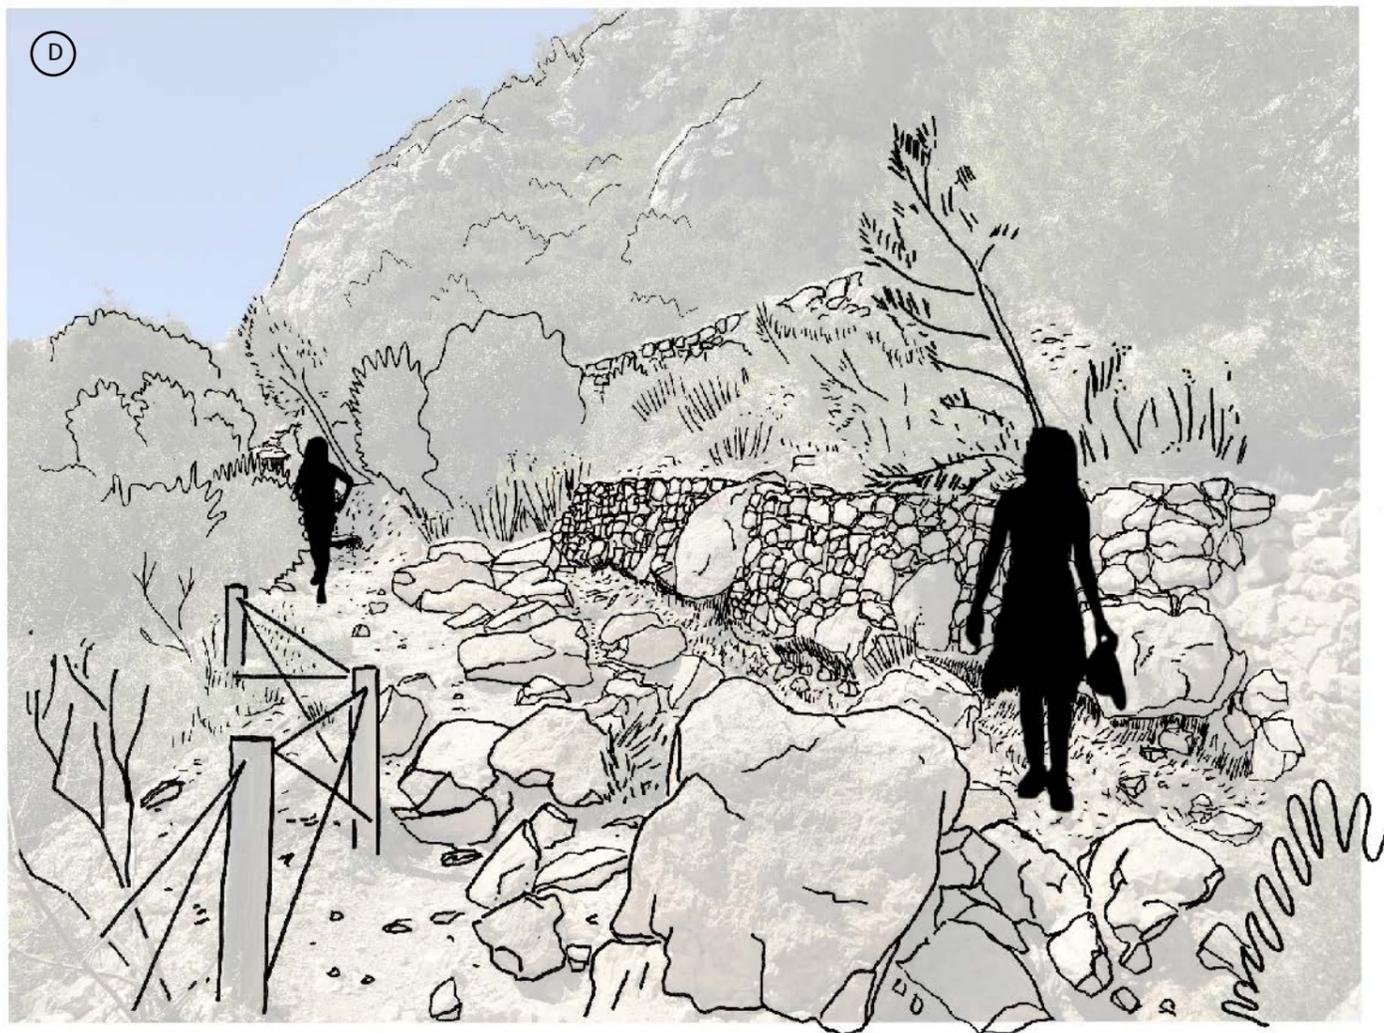
EXISTANT

Juste en dessous de l'intersection piste/sentier, on traverse une zone de cailloux, petits rochers un peu chaotique dans laquelle la progression n'est pas aisée. Elle bordée par un mur en pierres maçonnées relativement discrètement (joint en retrait) mais dont le soubassement est fragilisé et où le béton est nettement apparent.

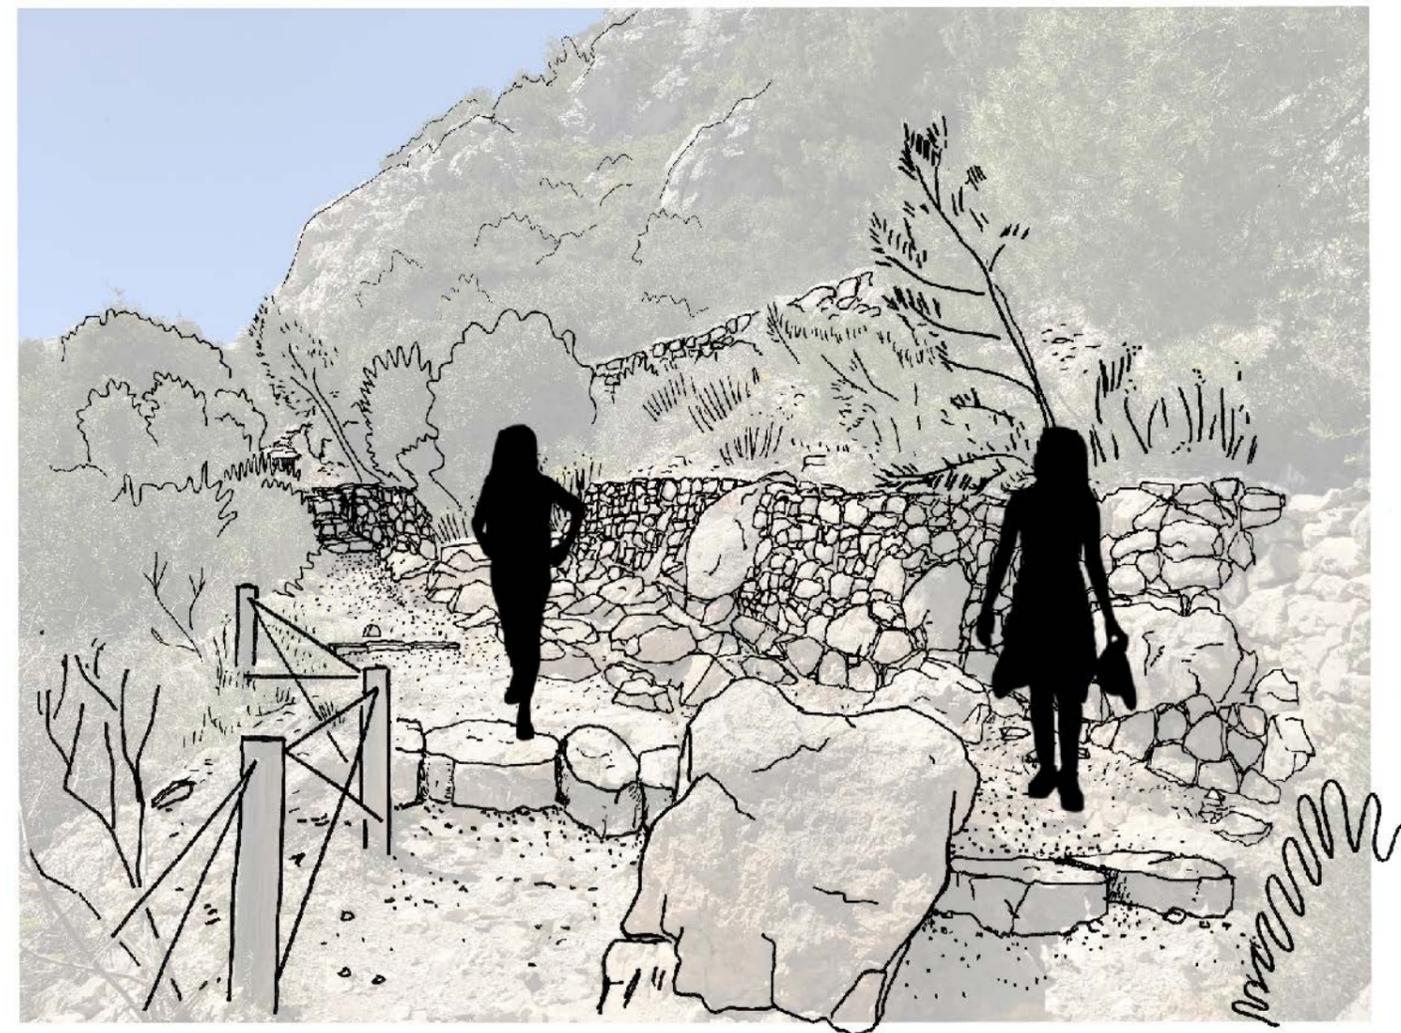
APRÈS TRAVAUX

Les pierres éparses sont utilisées pour consolider le soubassement du mur existant et le prolonger vers l'intersection pour protéger un talus sujet à l'érosion. Les pierres restantes sont rapprochées du mur pour laisser un passage libre net dans le tracé duquel sont aménagées quelques marches pour faciliter le franchissement du dénivelé.
