RESTAURATION DES FACADES
ET DES COUVERTURES

ETUDE PREALABLE

ETAT DES LIEUX

ELEVATION SUD SUR COUR
EL 6

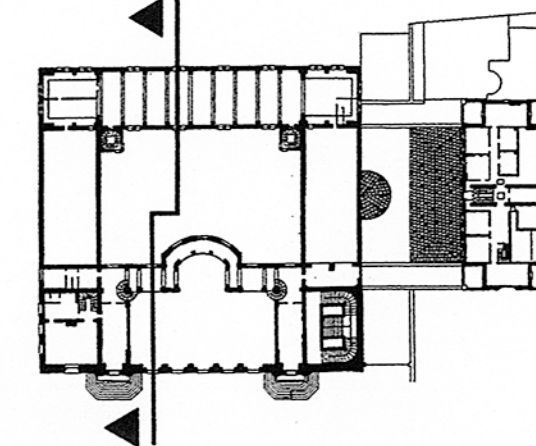
Aile Sud : Couverture pan Nord :
- tuiles d'origine encore en place /
- substitutions récentes ponctuelles
- noue et égout réparés en "paxalu"
Charpente :
- pieces altérées ponctuellement
Façade : bon état apparent
- altérations ponctuelles sur pierres et briques
Corniche haute : dégradations importantes

Menuiseries : RdC & 1er. etage :
menuiseries d'origine, a réviser en totalité.
occultations a prévoir.

Tourelle Sud : couverture très altérée
ecailles en pierre encore visibles
