## PROCES VERBAL DE CONSTAT

Que la requérante a suite à un appel d'offre, confié la réalisation du lot n° 3 (menuiserie et serrurerie) concernant le chantier du groupe scolaire Dromel sis à 13009 MARSEILLE, à l'angle des boulevards Dromel et Romain Rolland à la société MAJOR ALUMINIUM PROVENCE dont le siège social est à AIX EN PROVENCE (13290) 645 rue Mayor de Montricher.

Que suite à des malfaçons et à l'abandon du chantier par ladite société, elle désire faire un état des travaux mal effectués ou non réalisés.

Me suis transporté ce jour **NEUF FEVRIER DEUX MILLE DEUX à 14 heures sur le site du groupe scolaire Dromel sis à l'angle des boulevards Dromel et Romain Rolland à 13009 Marseille**, où étant et en présence de mon exposante, de Mme REYNIER Sylvie, société ST INGENIERIE et de Monsieur CHAUVIN Didier, Architecte, j'ai procédé aux constatations suivantes :

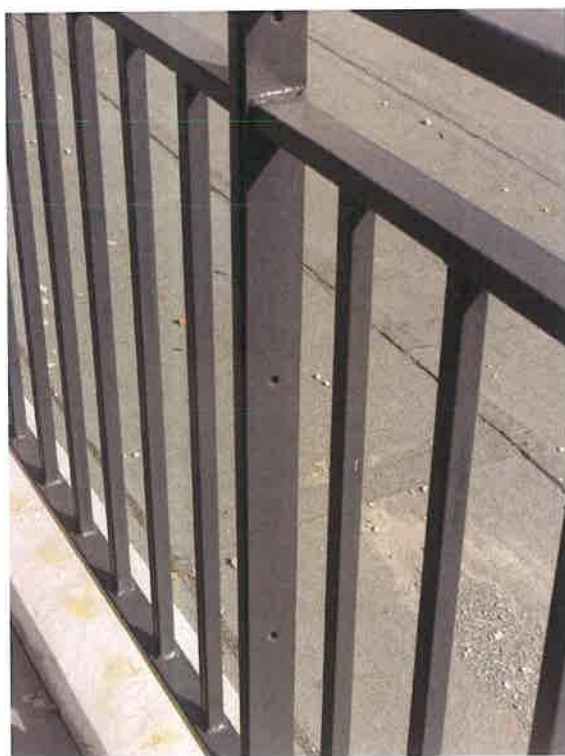
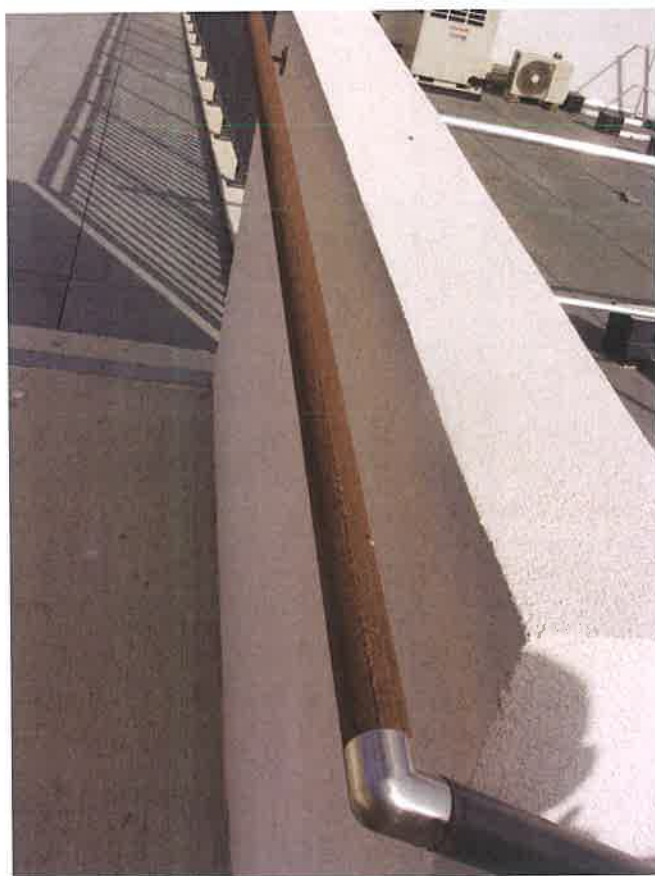
- Absence de portillon pour accéder au toit terrasse, finitions des mains-courantes sur l'escalier de secours et des paliers mal effectuées notamment pour les hauteurs de lisses, peinture des garde-corps du cheminement mal réalisée, la lisse supérieure n'est pas bouchonnée, présence de trous sur les montants des garde-corps, présence d'éclats de part et d'autre de la porte, présence de traces de rouille, vis mal fixé.

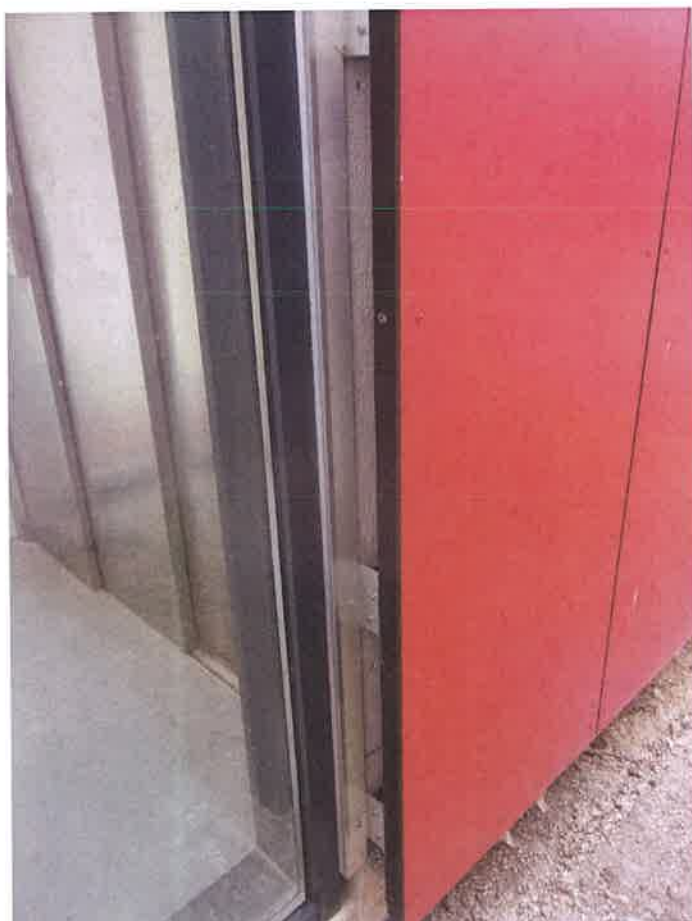
- Habillage périphérique absent au niveau du joint d'étanchéité.

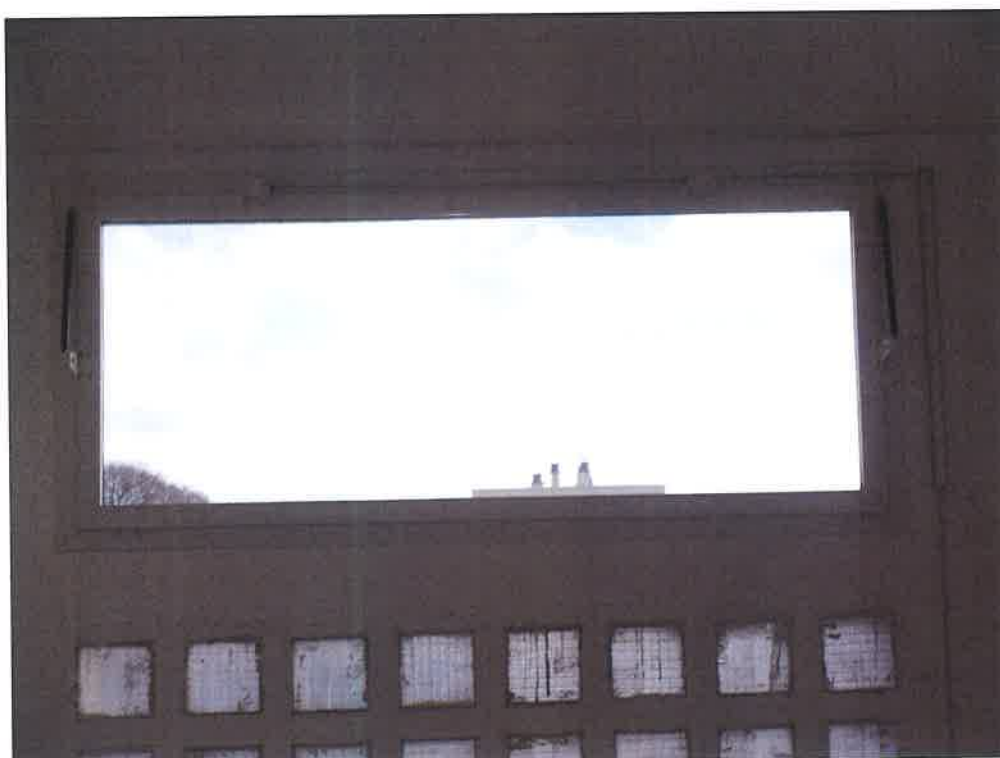
- Joint baie désenfumage mal posée, problème de fixation du châssis.

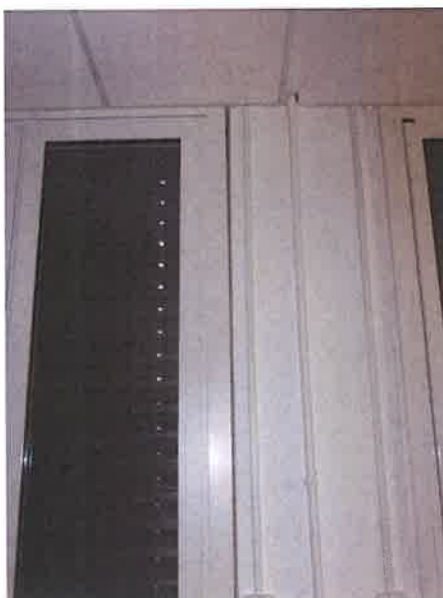
- Salle polyvalente : couvre-joints de la baie pompier non posés.

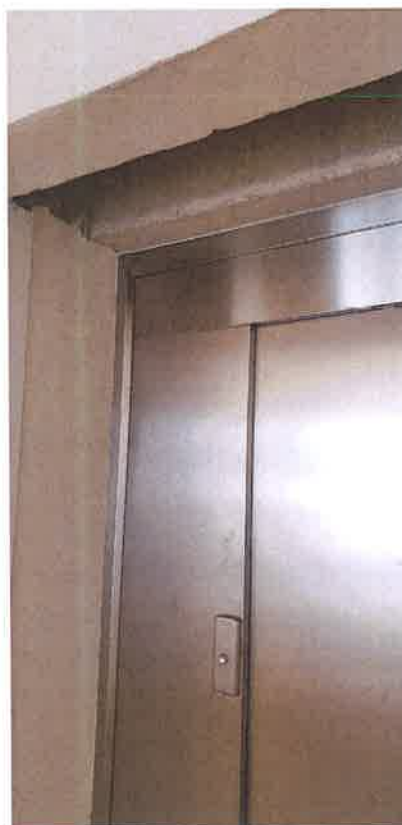
- Absence d'habillage au niveau de l'ascenseur

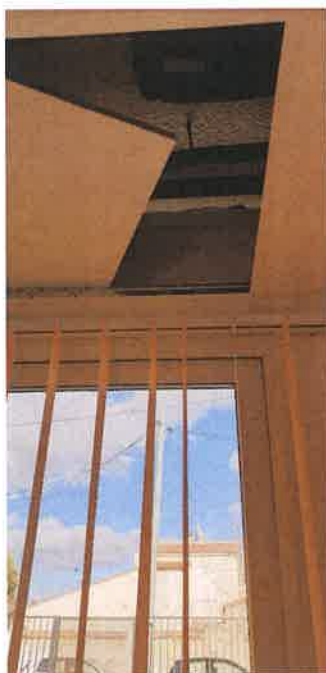
- Finitions autour des couvre-joints mal effectués.

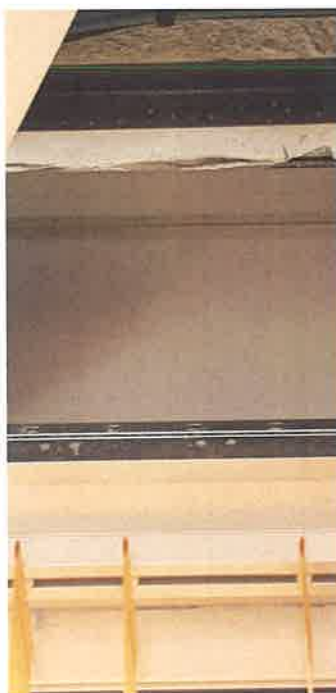
- Absence d'entrée d'air
- Présence d'un espace entre l'imposte des menuiseries et la dalle BA en sous face de la toiture-terrasse.

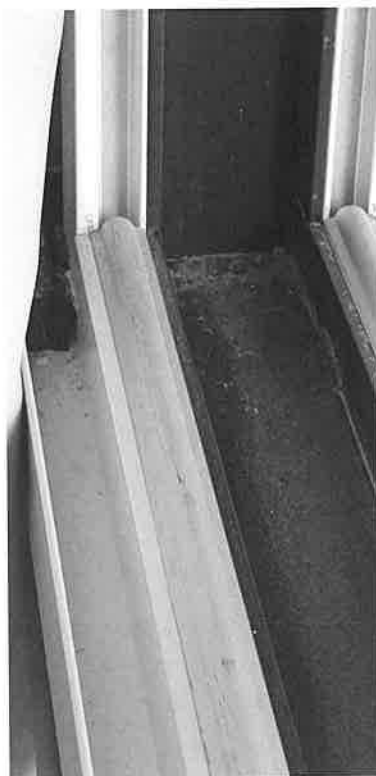
- Présence de coulures de ciment dans les rails des menuiseries.

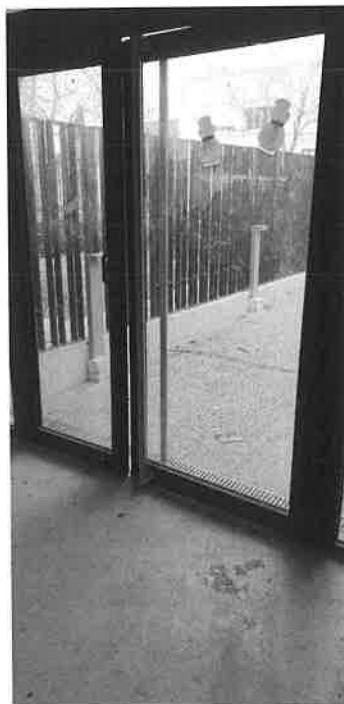
- la porte d'accès aluminium à la cour C est ancienne.

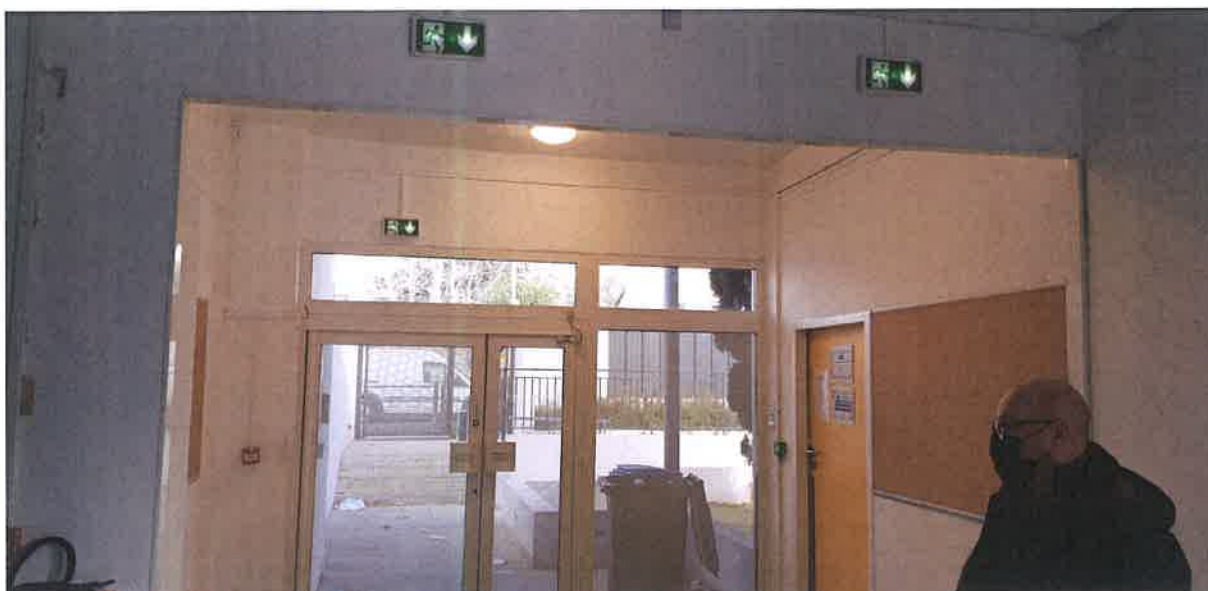
- Absence de SAS sur l'accès à l'accueil de la maternelle.

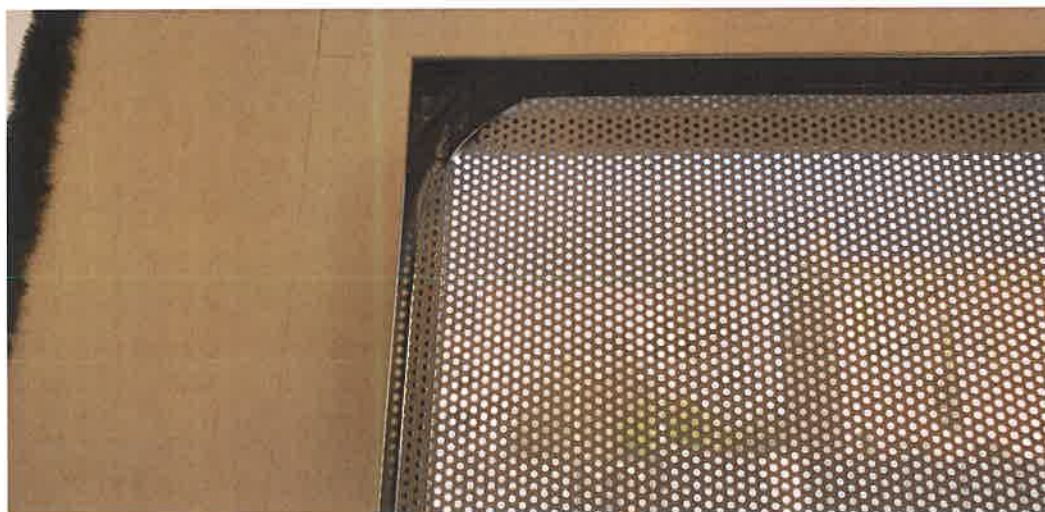
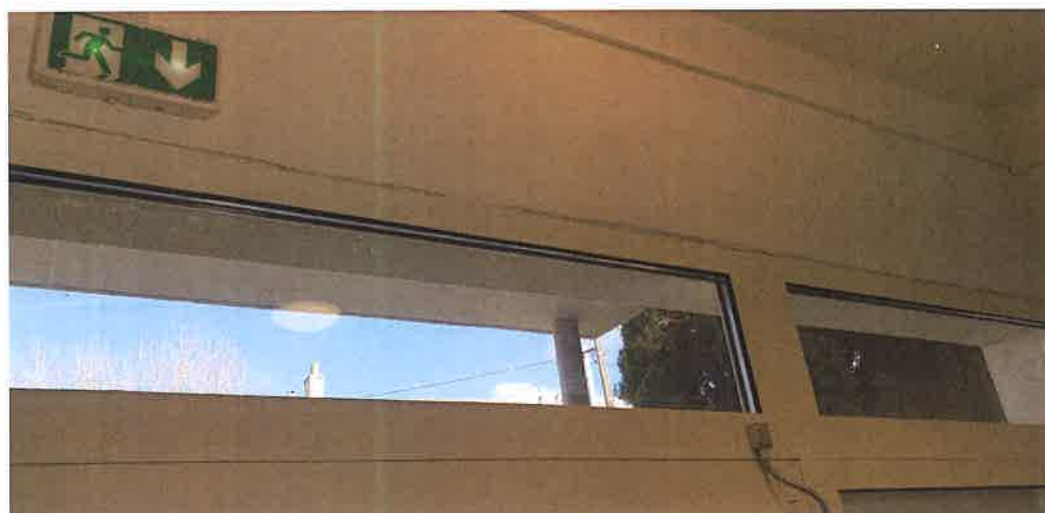
- Problème de joint et de réglage sur la porte d'accès extérieure, la finition haute est mal effectuée, le couvre joint est en mauvais état, présence de 2 éclats sur le vitrage

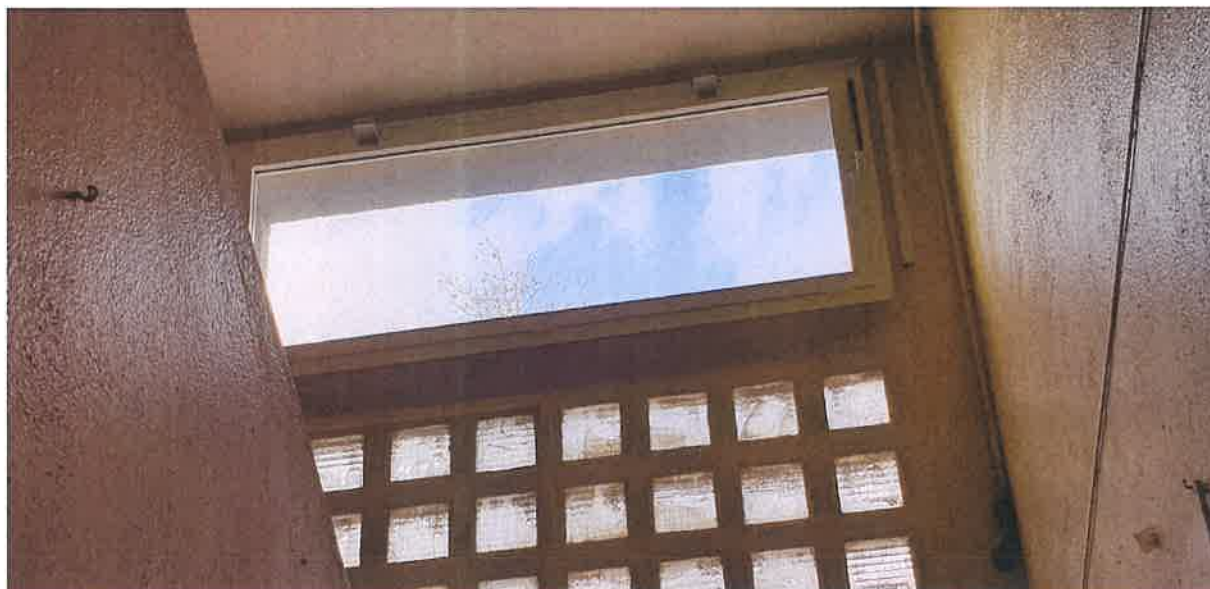
- Joint baie désenfumage mal posée, problème de fixation du châssis.

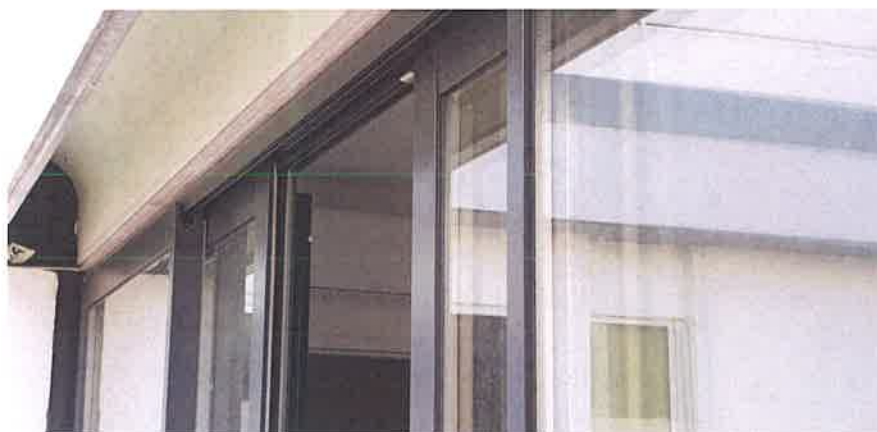
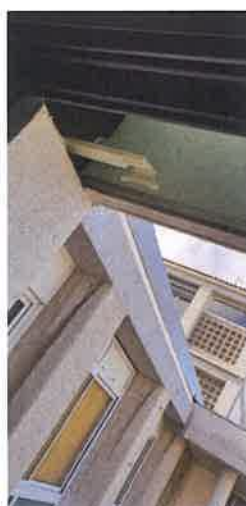
- Volet roulant absent

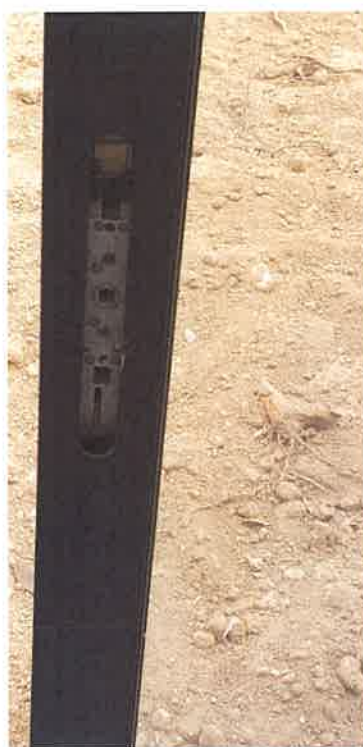
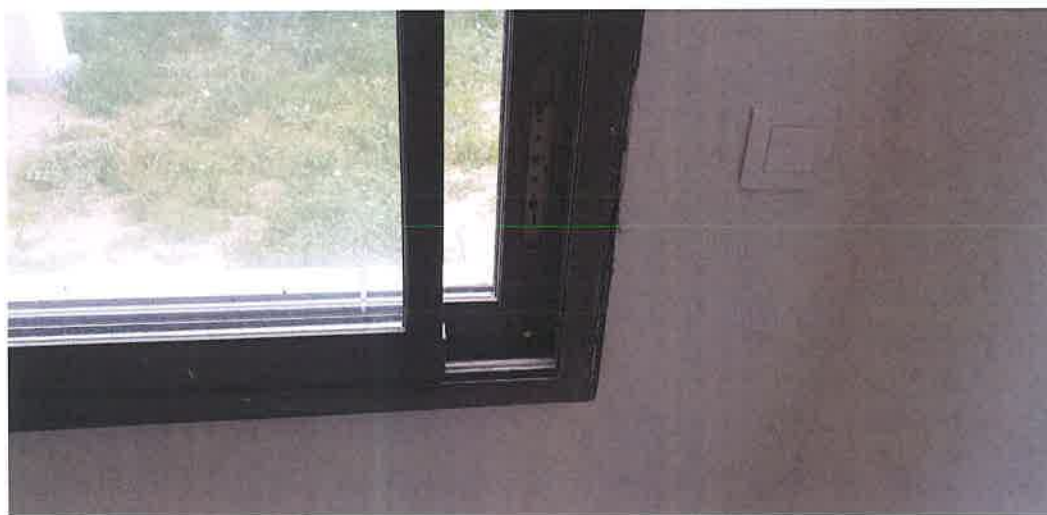
- Absence des organes de commande

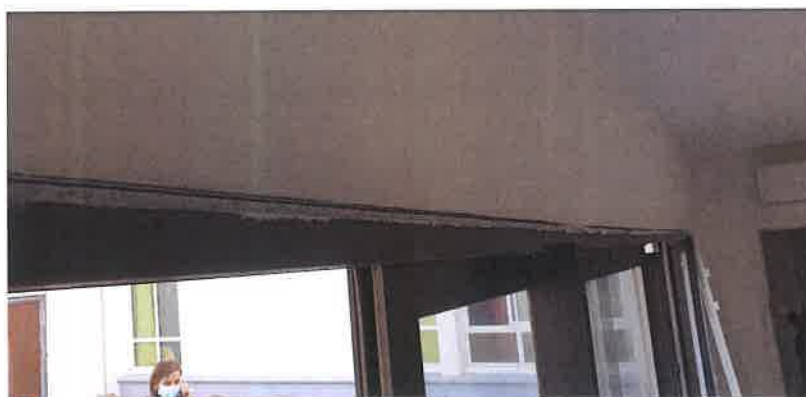
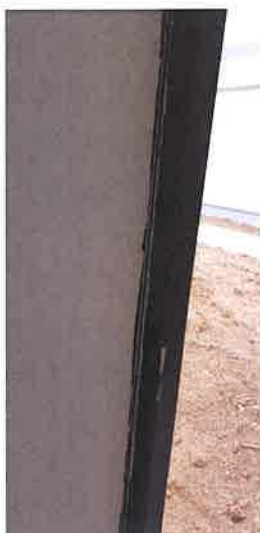
- Couvre joints intérieurs absents

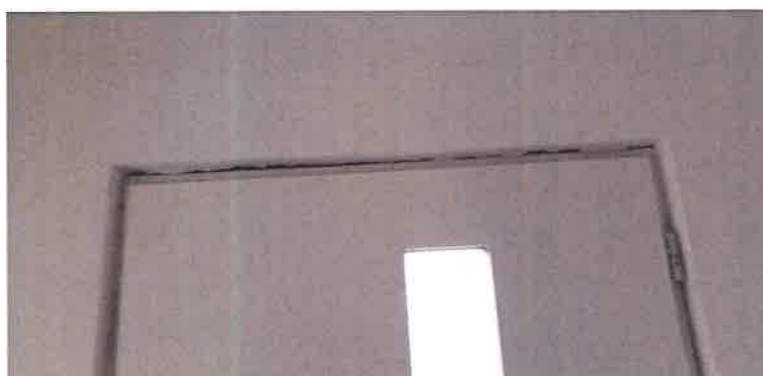
- Porte accès mal réglée

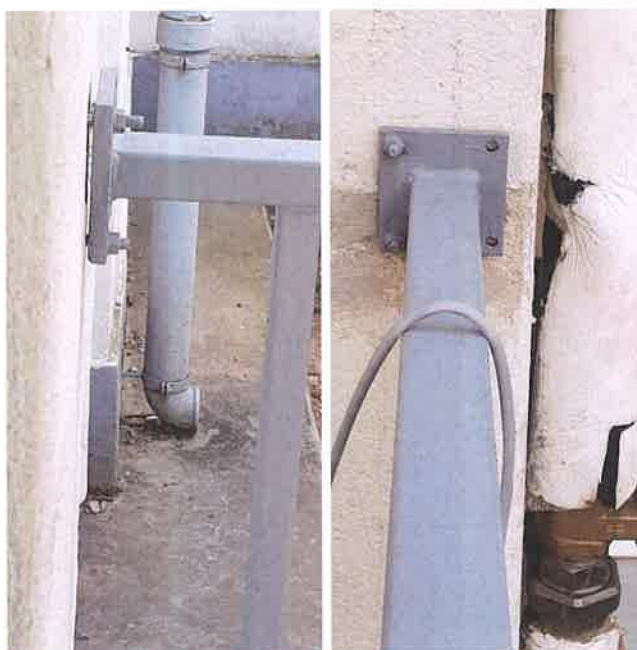
- Peinture et fixations au mur du garde-corps sur rampe d'accès au Bat E depuis cour C mal effectuées, manque deux vis de fixation

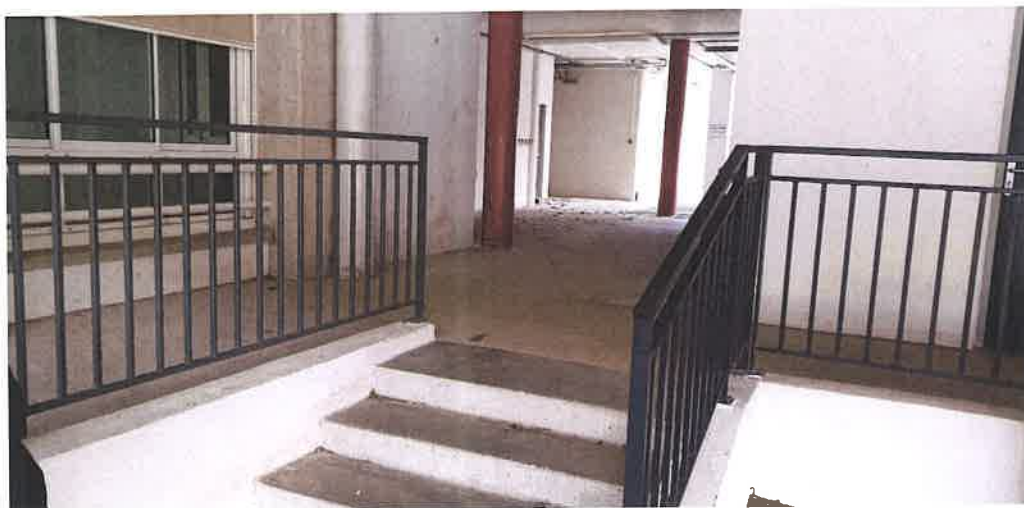
- Garde-corps et lisses manquantes sur escalier et rampe d'accès entre la cour A et C.

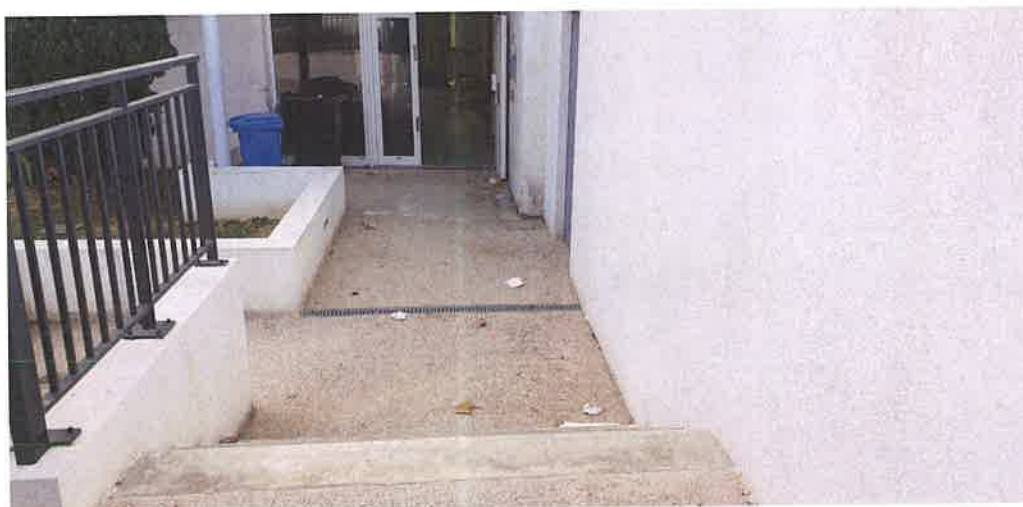
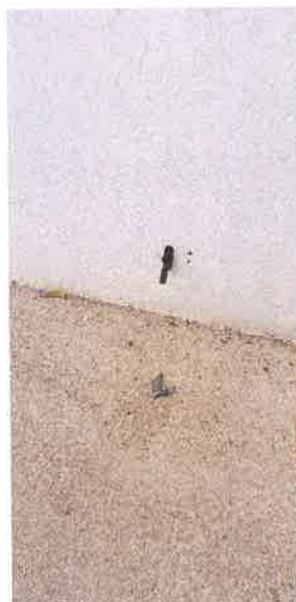
- Garde-corps et lisses manquantes sur escalier d'accès à la maternelle depuis le boulevard Dromel, présence de trous sur le mur.

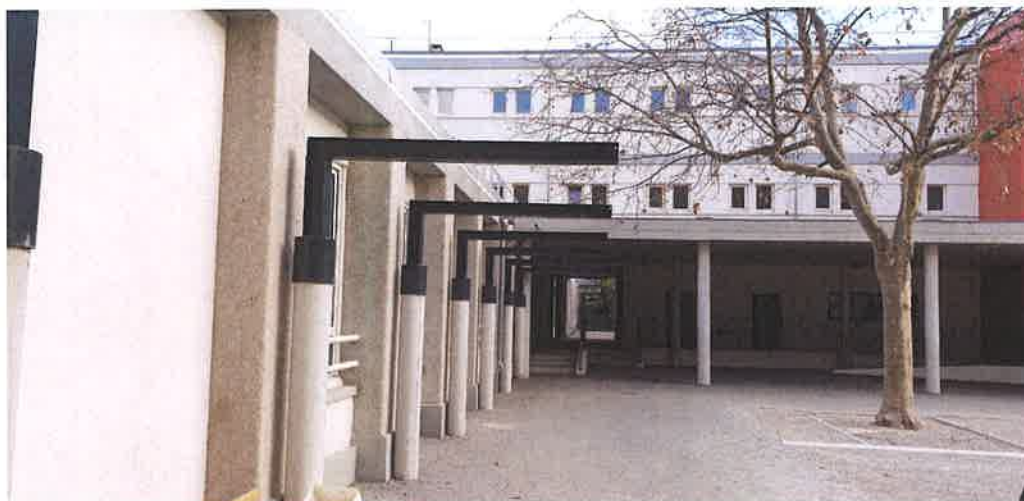
- Absence d'auvent dans la cour A, seule la structure est posée

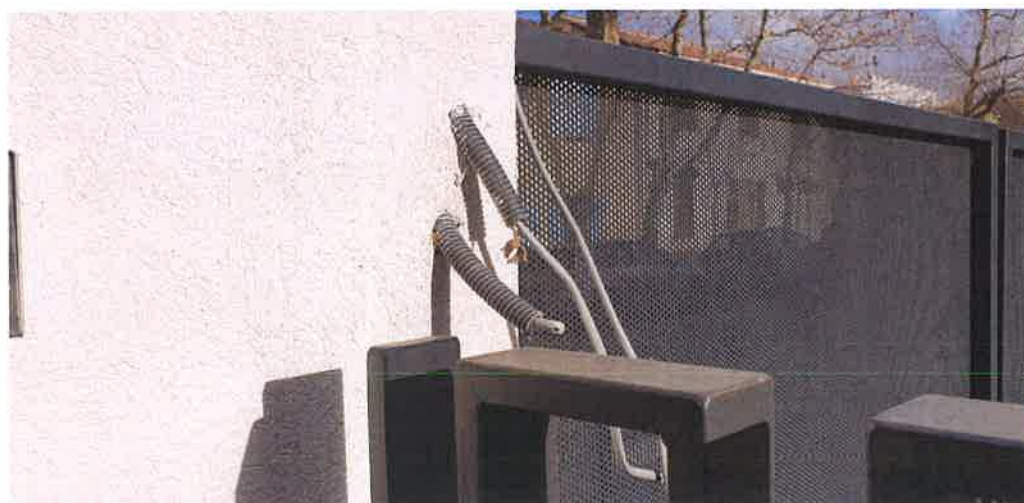
- Absence de flexibles métalliques pour le passage des câbles sur les portails élémentaire (PRT01) et Sodexo (PRT02)

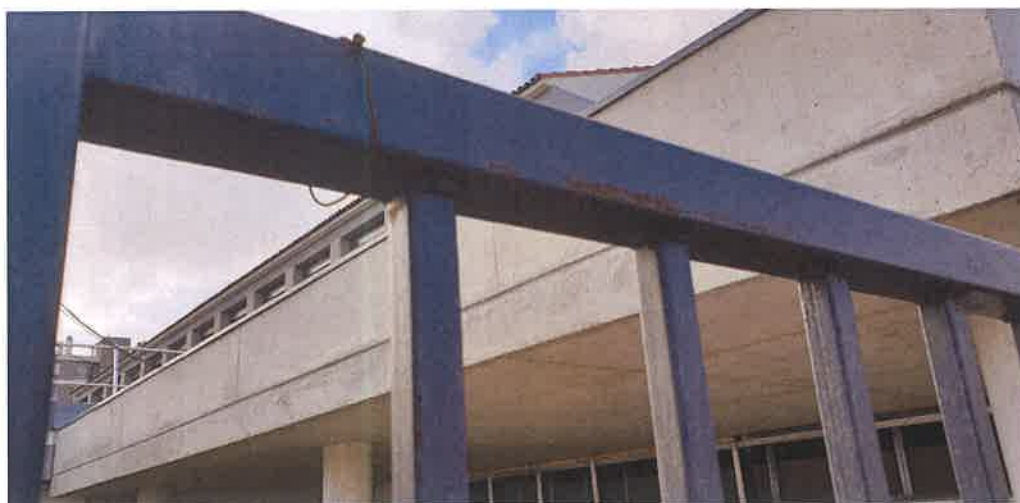
- Présence de points de rouille sur le bardage côté boulevard Dromel.

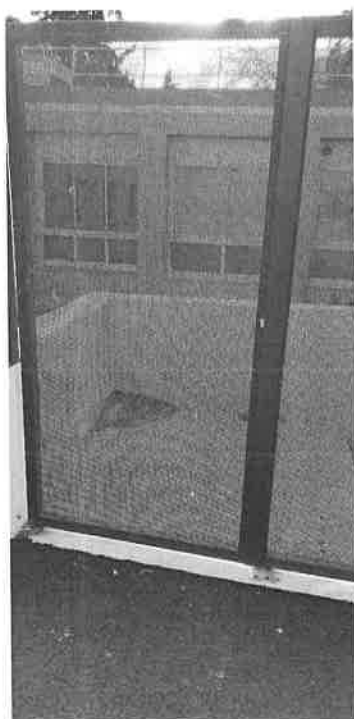
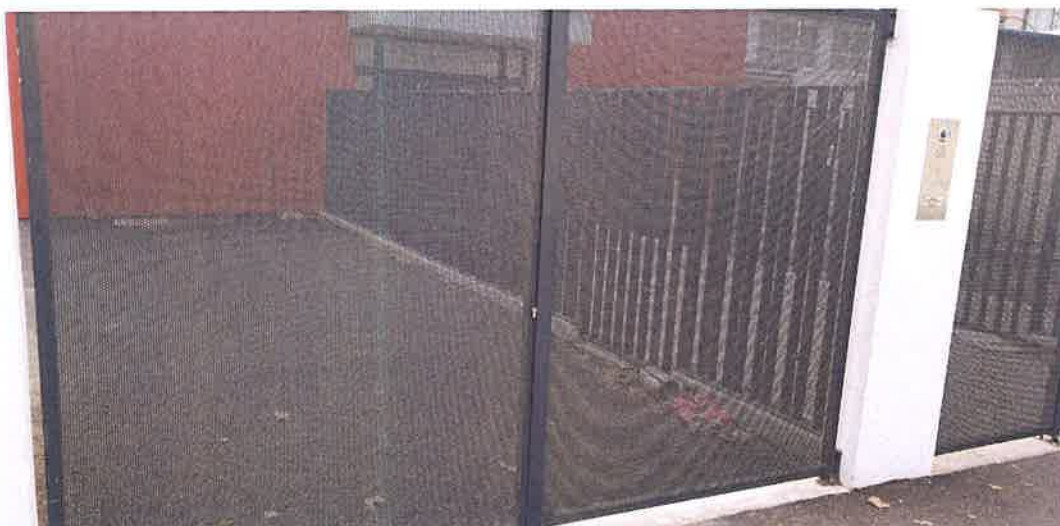
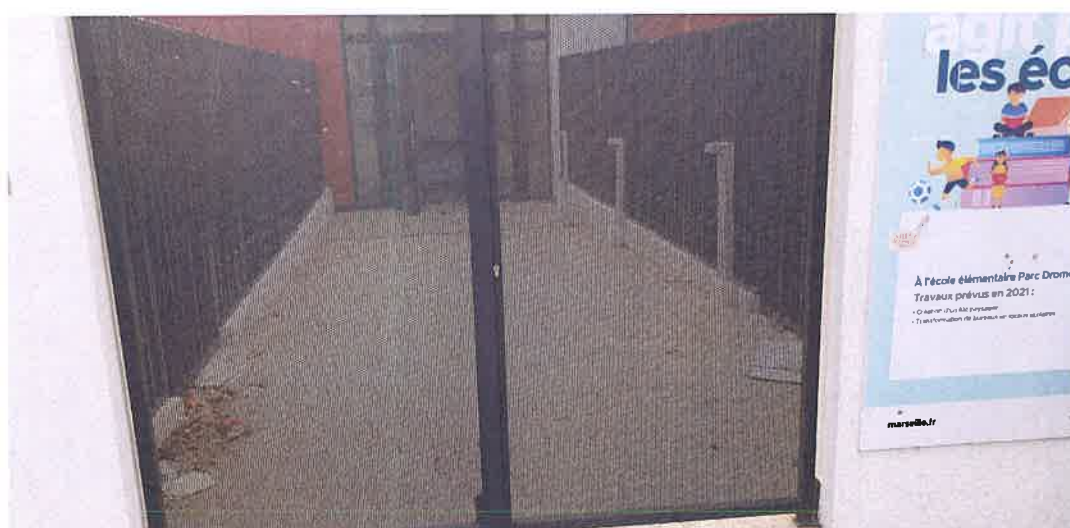
- Batardeaux absents, issue de secours sur maternelle non laquée

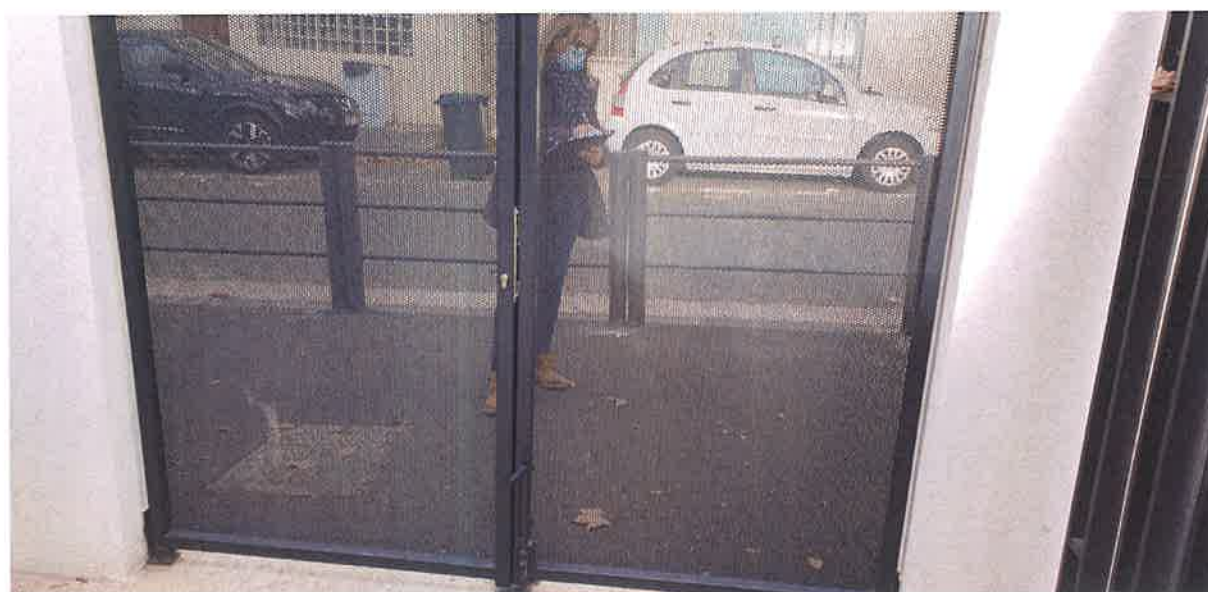
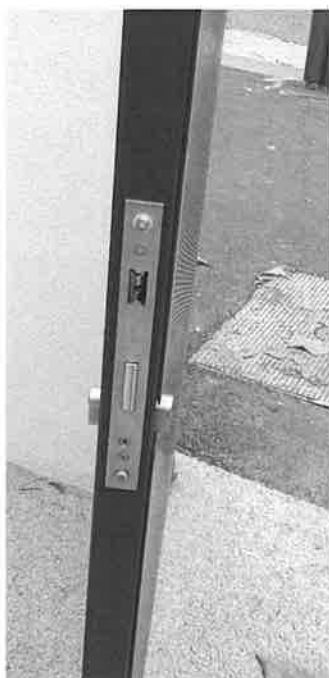
- Absence de poignée de tirage sur porte PRTO1, gâche bloquée

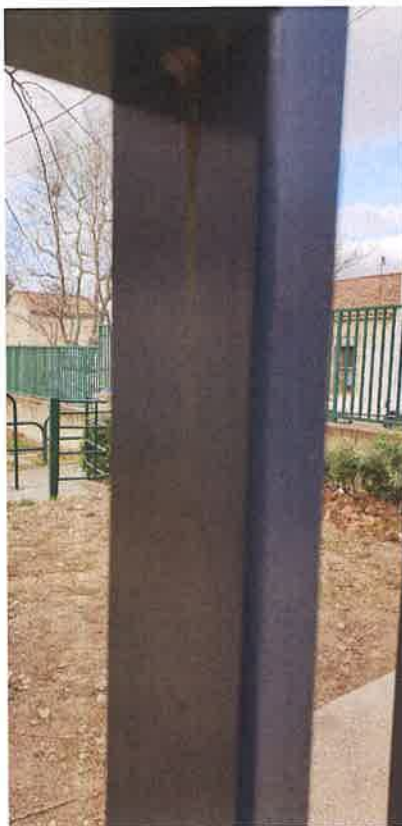
- Le bardage de l'allée est mal réalisé, traces de rouilles, absence de caches.

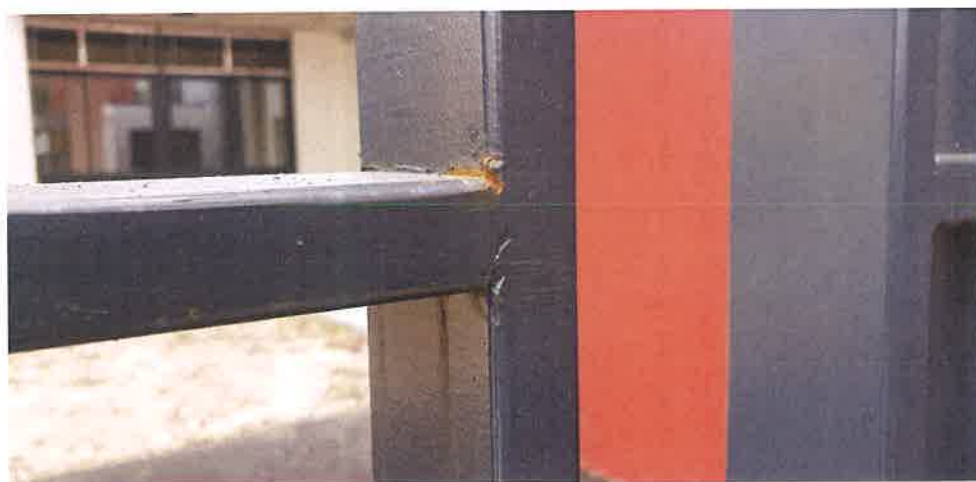
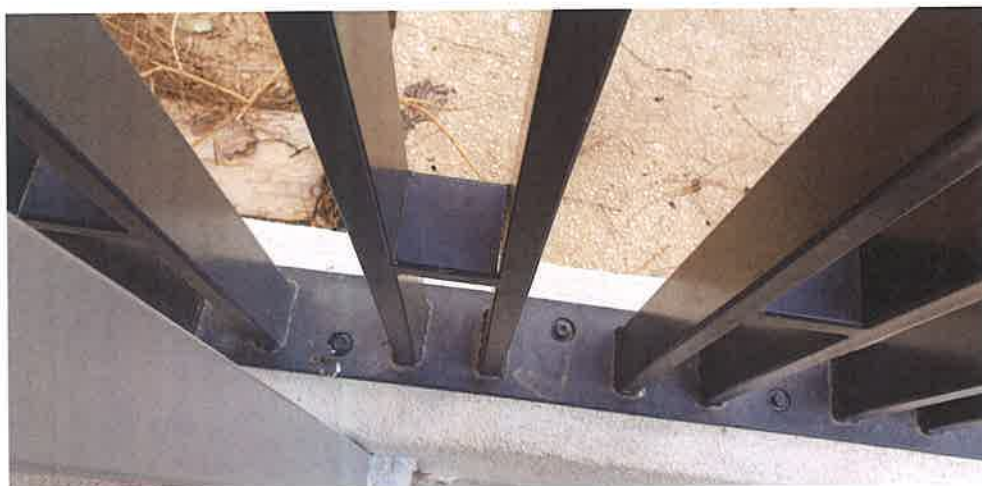
- Couvre-joint absent au niveau de la fenêtre, ouvrant de secours voilé.
- Portail et portillons n'ont pas été réalisés sur cours C (PRT06) et A (PRT07)

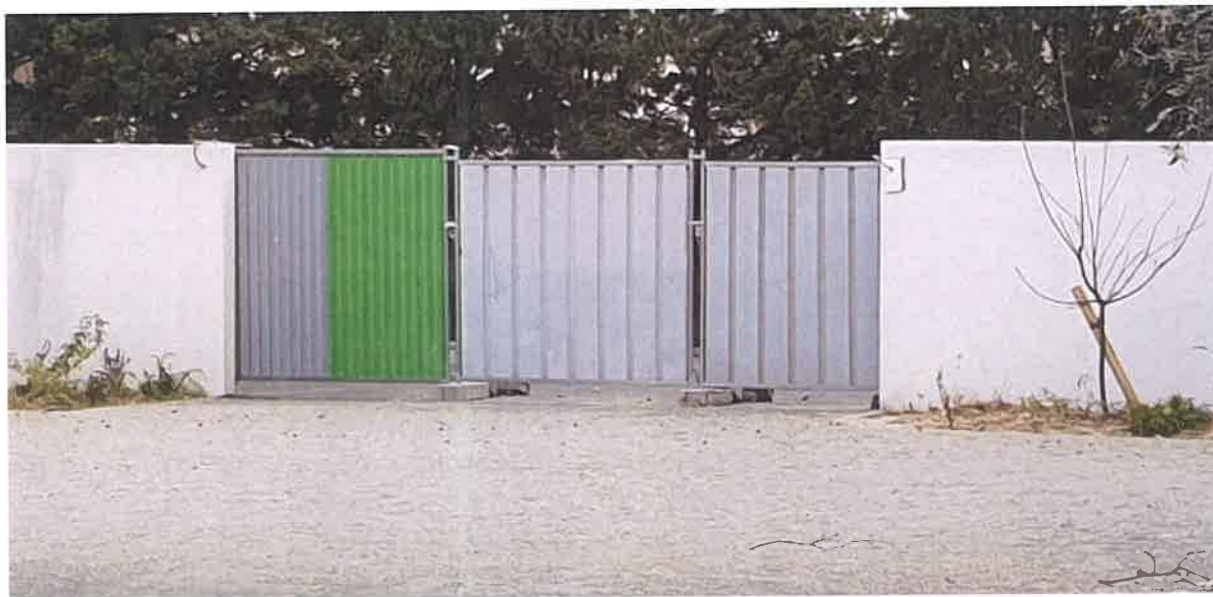
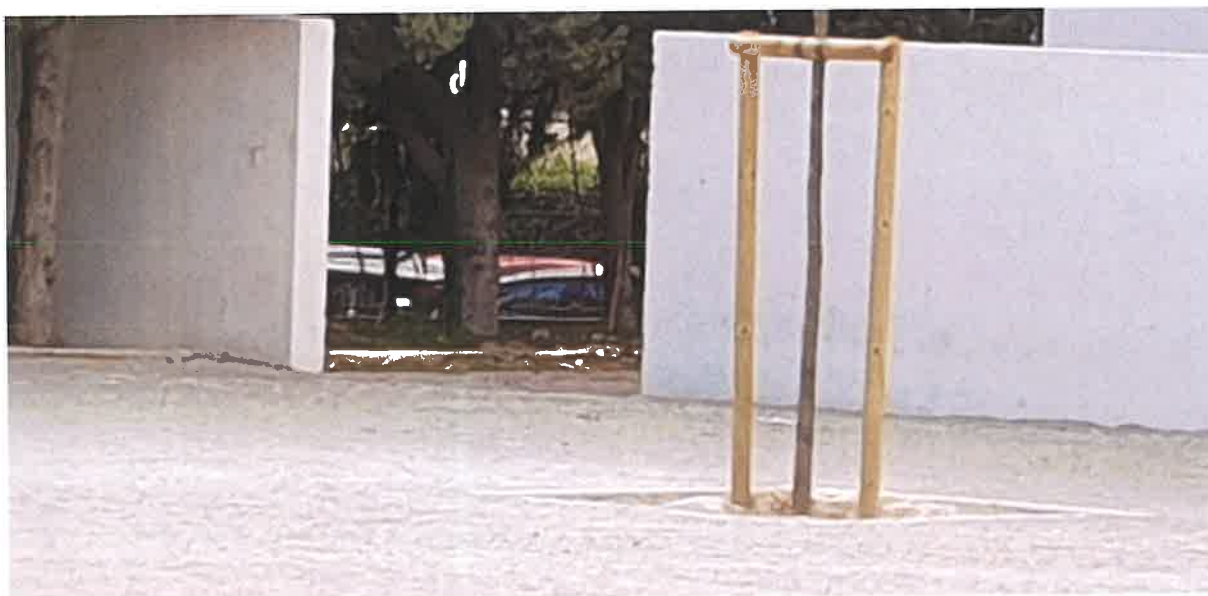
- Garde-corps GC01, grille baraudée GR02, portails PRT01 à PRT05 hormis PR04 peints.

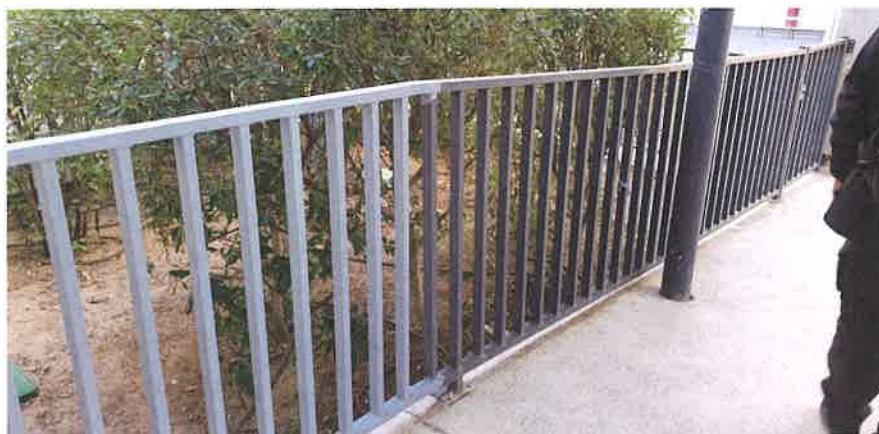
- Le garde-corps de la rampe handicapé n'est pas droit.

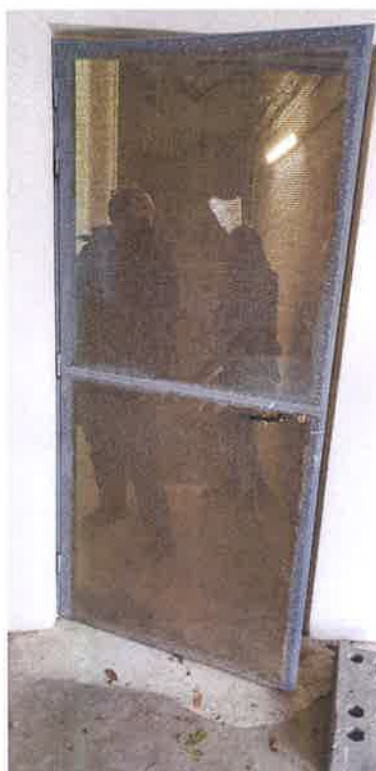
- Porte sas accès élémentaire (MEA0-01) : ouvrant de service à remplacer
